# 항공기준사고 조사보고서

착륙 중 꼬리회전날개가 급유차 상단을 충격

S76C+, HL9661

2020. 4. 25.

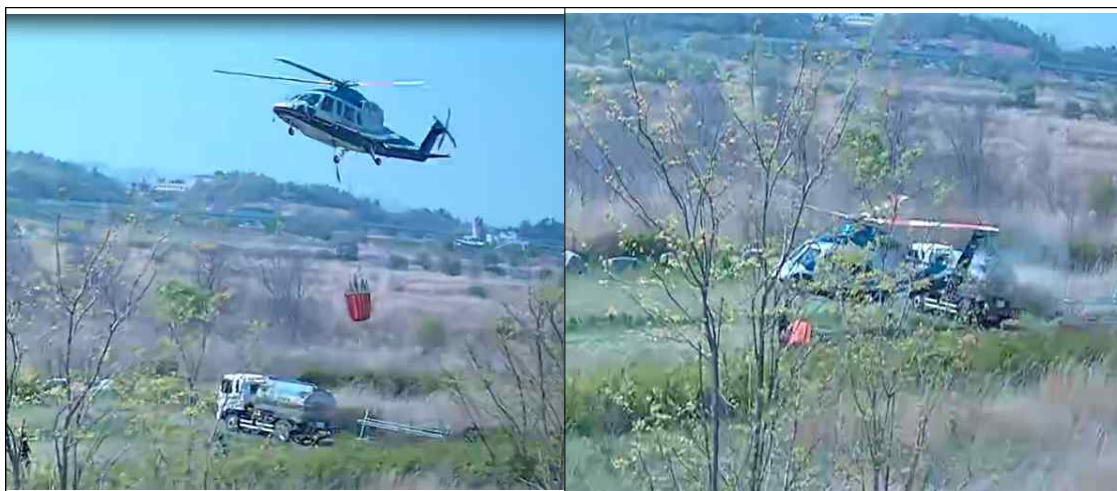
[그림 3] 착륙접근 및 급유차와 충격 장면 사진

기장은 13:43경 헬기장에 접근하여 착륙 중 급유차와의 안전거리가 확보되었다고 판단하고, 정비사와 급유차 운전사가 지면에 닿은 물주머니를 잡는 것을 후방 거울로 확인하고 착륙을 시도하던 중 순간적으로 뒤로 밀리면서 급유차 상단에 꼬리 회전날개가 충격되면서 불시착 하였다.

HL9661은 [그림 3]과 꼬리회전날개와 기어박스가 손상 되었으며, 급유차의 후미 상단부분이 일부 손상 되었다.

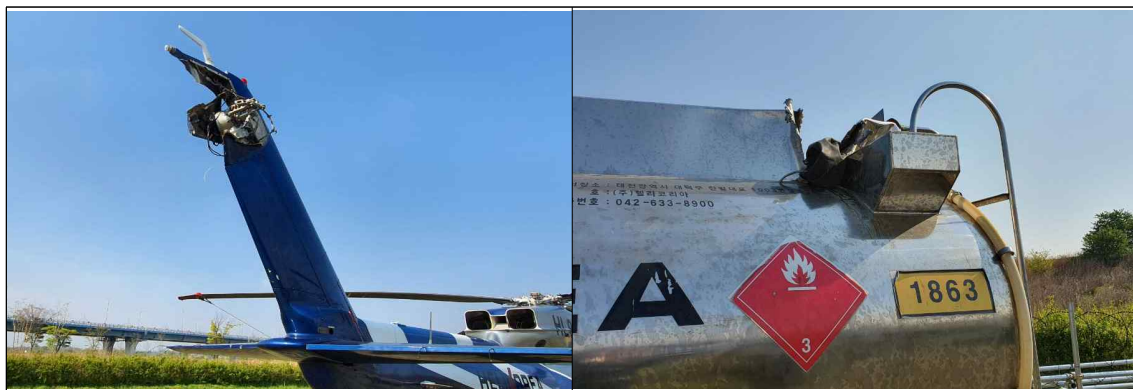
[그림 4] 꼬리회전날개 및 급유차 손상부위 사진

[그림 4]와 같이 헬기장 내에 주차되어 있던 급유차 상단부위가 HL9661 꼬리회전날개에 충격되어 손상되었다. 그 외에 기타 추가 손상은 없었다.

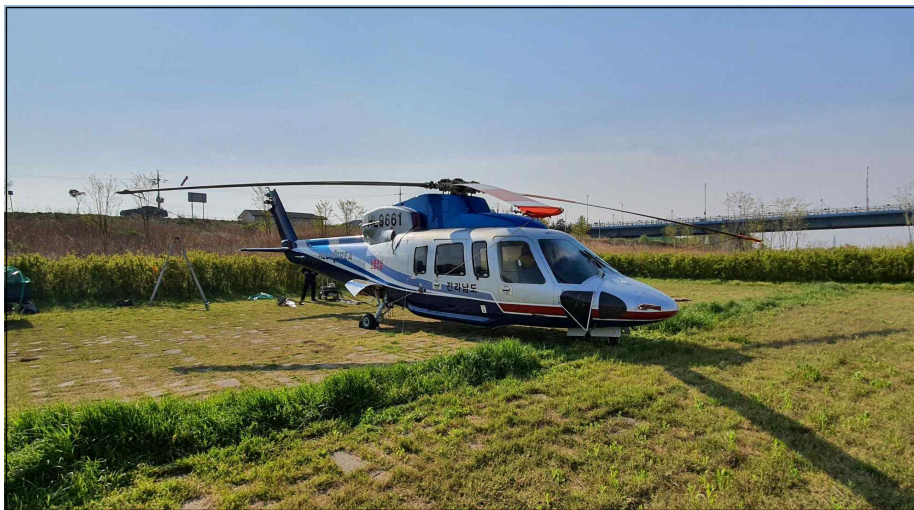
[그림 7] 헬기장 관리상태 사진

[그림 7]에서 보는 바와 같이 바닥에는 벽돌이 깔려 있었고, 벽돌 사이로 풀들이 자라나 있었다. 헬기장에는 착륙지점을 표시하는 “H”자 표시는 없었다.

헬리코리아 안전내규 제5장 헬기장관리, 별지# 13 헬기장 점검표, 부록# 18 헬기장관리규정의 내용을 보면, 헬기장 관리에 대한 일반적인 사항은 기록되어 있었으나, 헬기장 표면 관리에 대한 구체적으로 내용의 언급은 없었다.

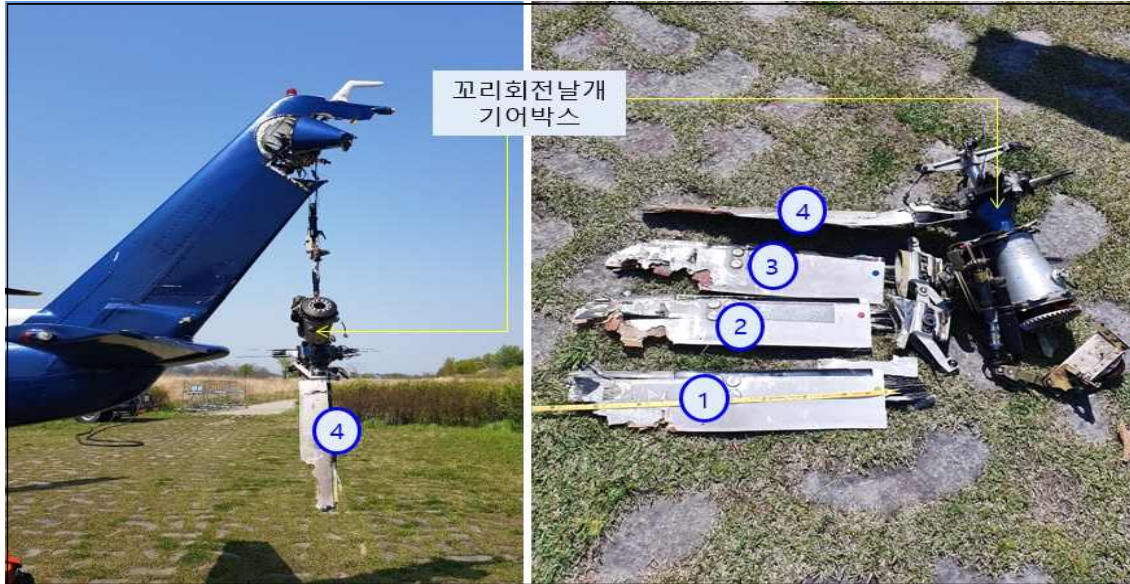
[그림 8] 손상된 꼬리회전날개 및 기어박스 사진

꼬리회전날개 기어박스 구동축은 급유차와의 충격으로 크게 손상되지 않았지만, [그림 8]과 같이 회전날개 1개와 함께 수직꼬리날개의 케이블에 매달려 있었으며 기어박스 내부의 오일은 모두 유출된 상태이었다.

꼬리회전날개 나머지 3개는 파손되어 기어박스로부터 이탈되었으며, 반경 50m 주변에서 날개 끝 약 1/3지점 이후가 손상된 상태로 발견되었다.

또한 수직꼬리날개의 상부에 장착되어 있는 꼬리회전날개 및 기어박스가 떨어져 나가면서 구동축(drive shaft) 일부가 경미하게 손상되었으나 수직꼬리날개 기어박스 장착 부위는 심각하게 파손되었다.

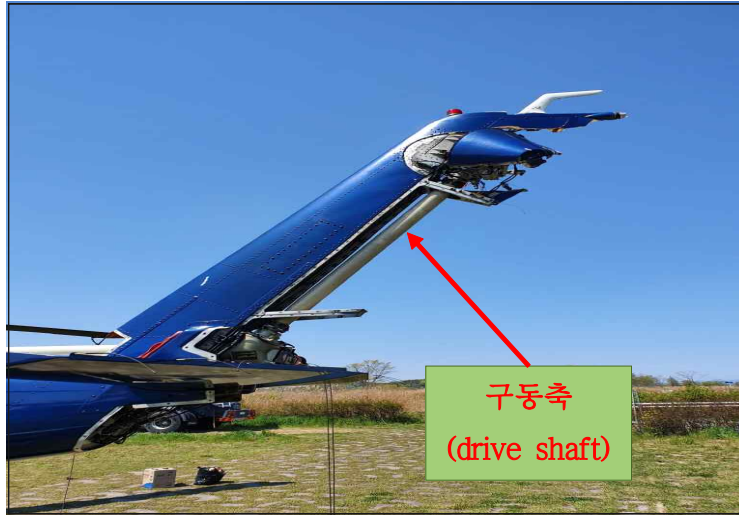
[그림 9] 구동축(drive shaft) 사진

엔진에서 만들어진 회전력을 꼬리회전날개 기어박스로 전달하여 꼬리회전날개를 회전하게 하는 구동축은 [그림 9]에서 보는 바와 같이 별다른 손상은 없었다.

사고현장에서 수직꼬리날개의 구동축부분을 분해하여 정밀 조사하였으나 별다른 손상은 발견할 수 없었다. 구동축에 큰 손상이 없는 점을 감안하면 층

격력이 구동축에 의하여 엔진까지 전달되지는 않았을 것으로 판단되었다.

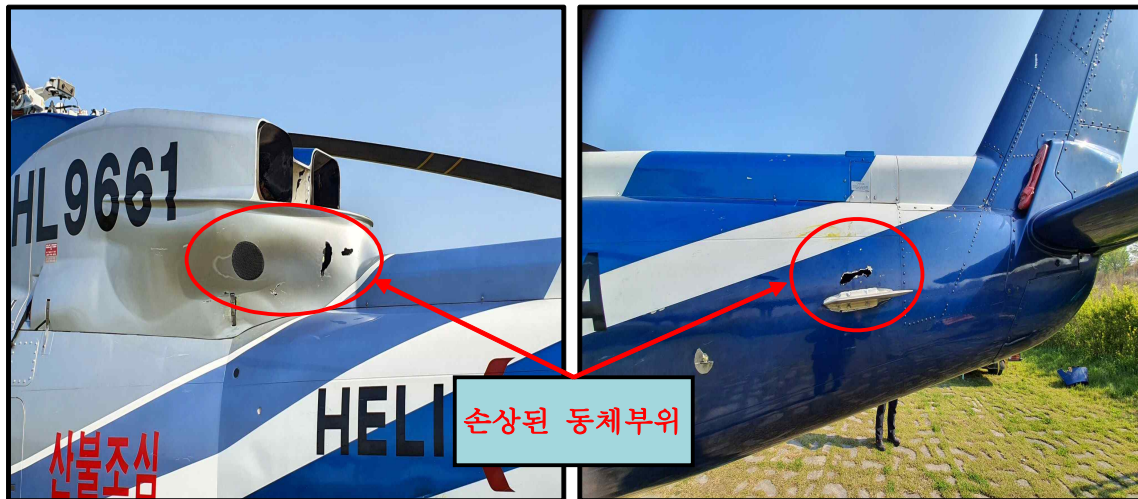
[그림 10] 손상된 동체부위 사진

[그림 10]에서 보는 바와 같이 동체의 손상부위는 우그러지거나 작게 구멍이 난 곳이 몇 군데 발견되었다. 그러나 주회전날개와 그 이외의 다른 동체부분에는 별다른 손상은 없었다.

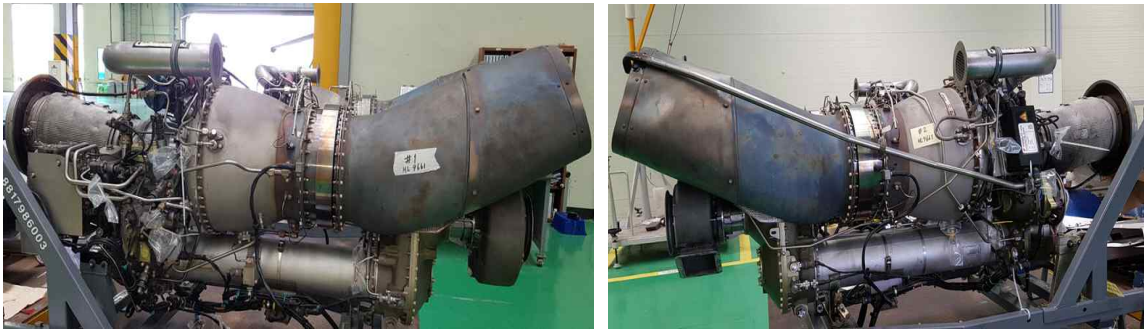
[그림 15] 좌우측 엔진 외부 상태 사진

위원회 조사관과 헬리코리아 엔진 전문가 합동으로 2차 엔진 정밀조사를 실시 하였으나 [그림 15]와 같이 외부상태의 특이사항은 발견되지 않았다.

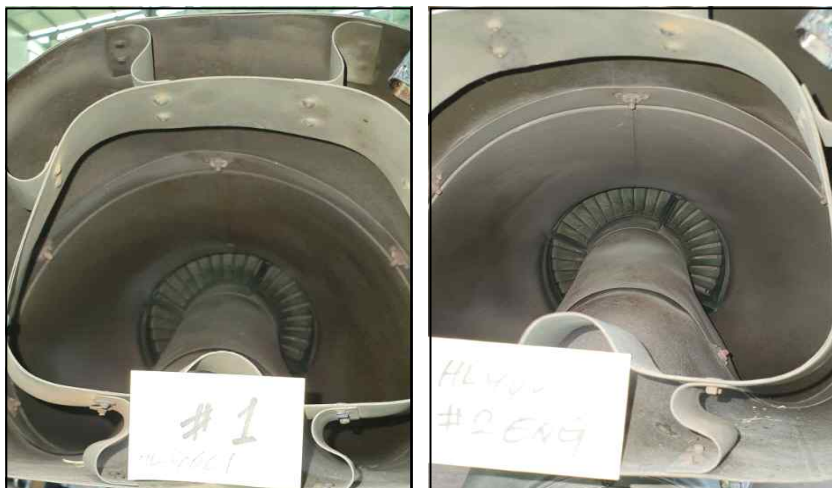
[그림 16] 좌우측 엔진 내부 상태 사진

좌측 및 우측 엔진을 장탈하여 엔진의 공기흡입구 및 배기가스 출구를 통해 엔진 내부를 각각 육안으로 조사하였다. [그림 16]과 같이 좌측 및 우측 엔진 터빈 부분은 정상이었으며 손상된 흔적은 없었다.

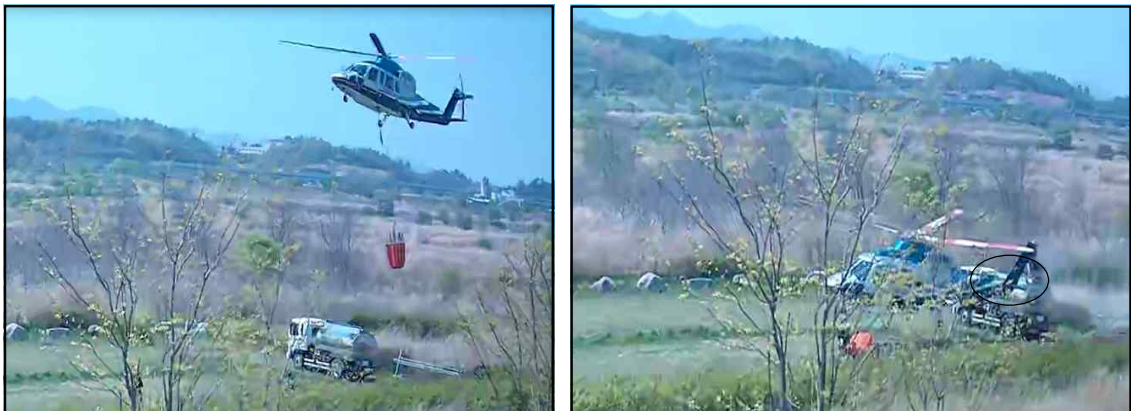
[그림 20] HL9661 착륙접근 및 충격 사진

HL9661은 지면으로부터 약 15ft 상공에서 제자리비행 도중 고도를 낮추면서 착륙을 시도하던 중 갑작스런 바람으로 기체가 뒤로 밀리면서 꼬리회전날개가 급유차 후미 상단부분을 충격하게 되었다.

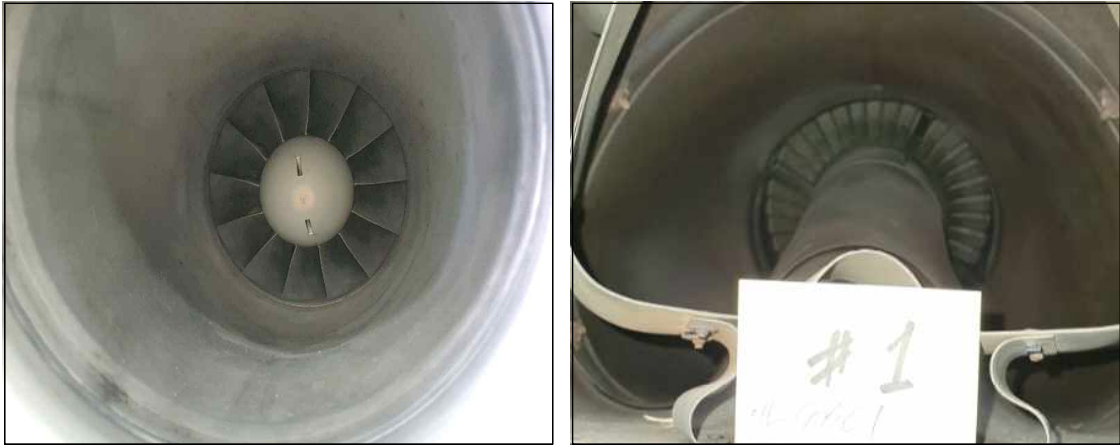
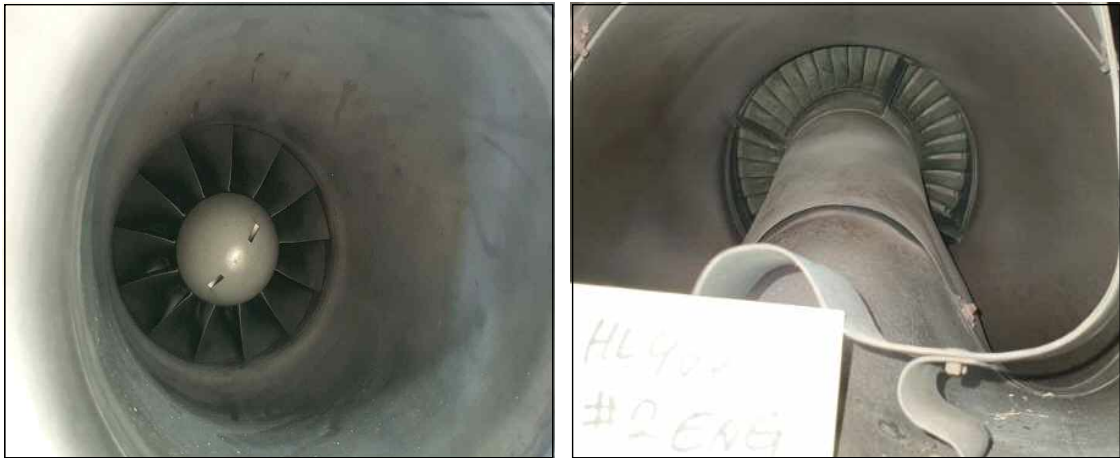
[그림 21] 좌측 엔진 블레이드 및 터빈 블레이드 상태

[그림 22] 우측 엔진 블레이드 및 터빈 블레이드 상태

좌우측 엔진 모두 외관 상 특이한 사항이나 손상의 흔적은 없었다. 또한 엔진을 분해하여 정밀 검사한 결과, 엔진 내부의 블레이드와 트랜스미션에서 별다른 손상이나 변형된 상태는 발견되지 않았다. 꼬리회전날개의 충격으로 인한 엔진 손상은 없었던 것으로 판단된다.

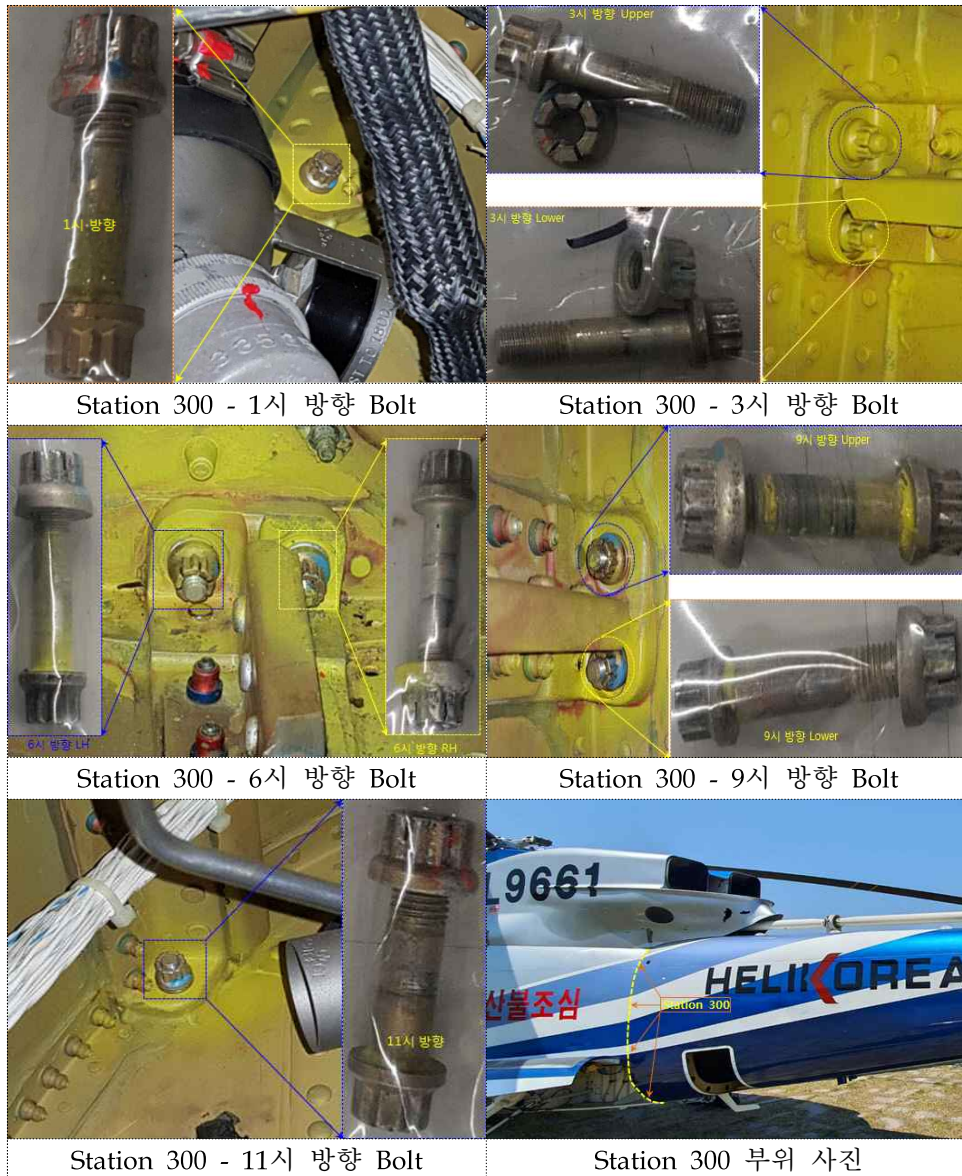
[그림 23] 스테이션 300 부분에 장착된 볼트와 너트 상태 사진

[그림 23]에서 보는 바와 같이 스테이션 300에 장착되어 있는 8개의 볼트와 너트는 별다른 변형이나 손상이 없는 것으로 확인하였다. 볼트와 너트의 변형이나 손상을 확인하기 위하여 8개의 볼트와 너트를 모두 분해하여 확인하였으며, 새 정품의 볼트와 너트를 새로 장착하면서 변형이나 이상 유무를 재확인 하였다.

정밀조사 결과 볼트와 너트의 어떤 손상이나 특이사항은 발견되지 않았다. 결과적으로 동체구조부분과 구동축과의 연결부분에는 손상이 없었으며, 엔진에도 별다른 영향을 주지 않았던 것으로 판단된다.
