항공기준사고 조사보고서

허가받지 않은 활주로에 착륙

(주)티웨이항공

B737-800, HL8327

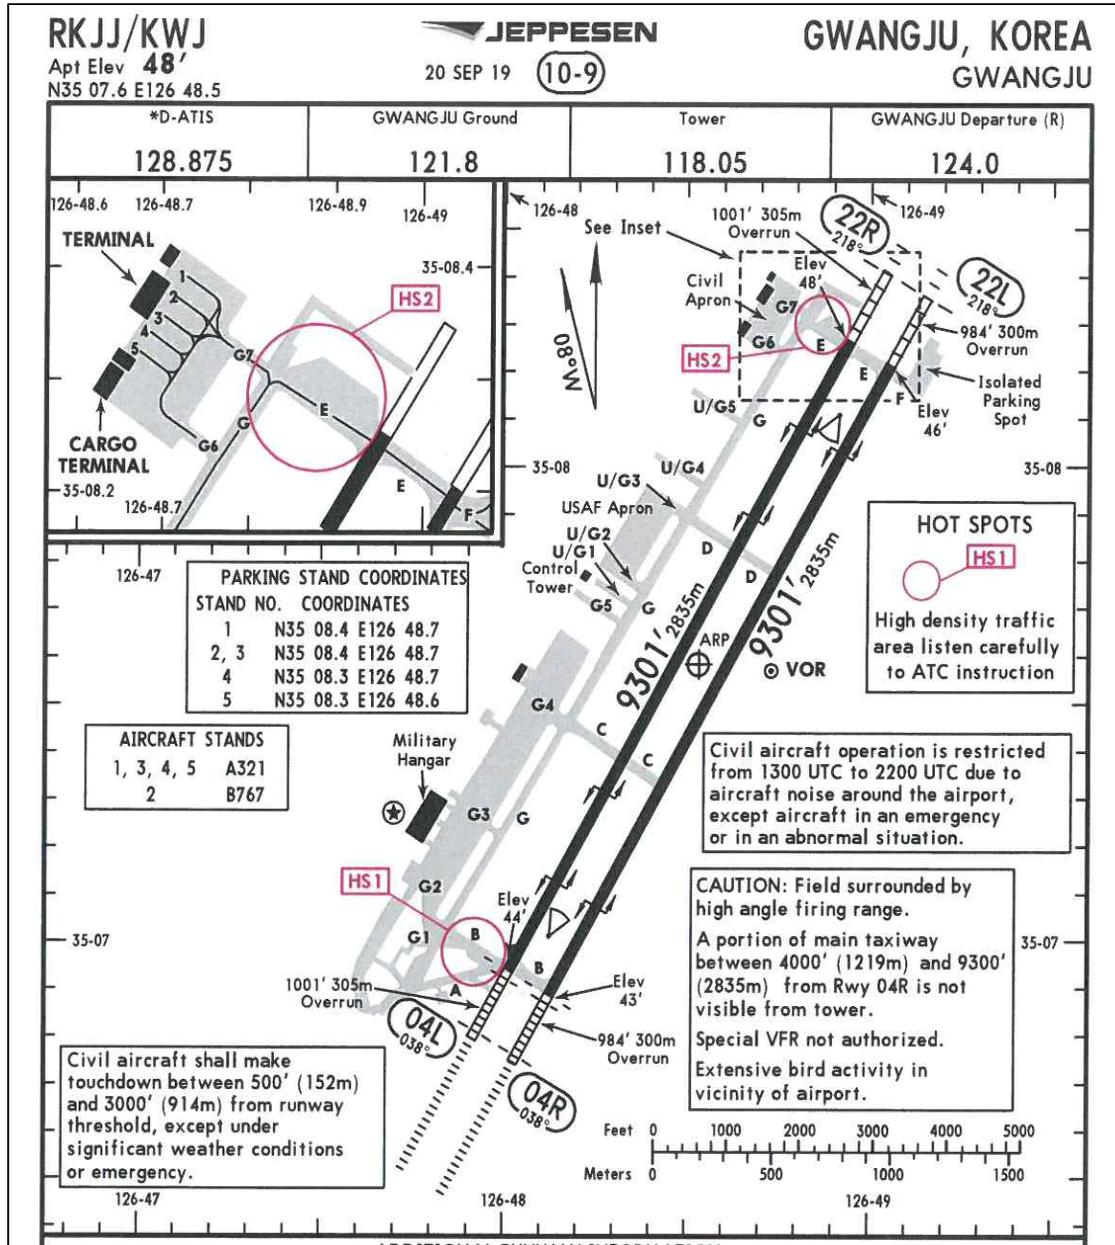
[그림 2] 광주공항 활주로 도면

광주공항은 [그림 2]와 같이 04L/22R, 04R/22L 방향으로 콘크리트(Concrete)로 포장된 2본의 활주로가 있다. 2본의 활주로 04L/22R와 04R/22L의 길이는 동일하게 2,835m이고 폭은 45m이다.

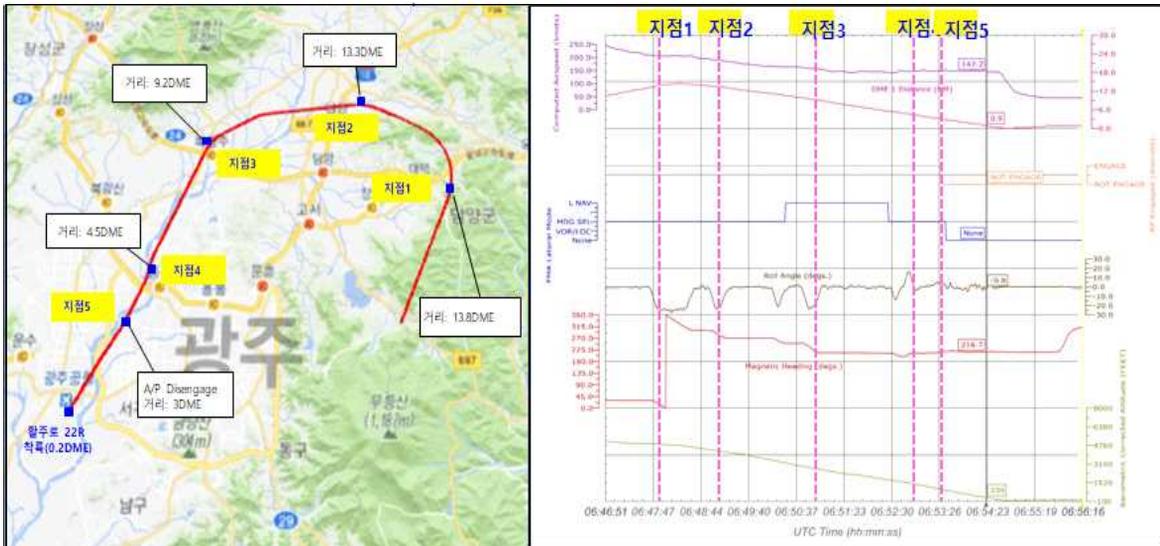
[그림 6] HL8327의 비행경로

[그림 6]에서 보는 바와 같이 HL8327은 정상적인 비행경로로 비행하였으며 조종 상의 문제점도 없었다.

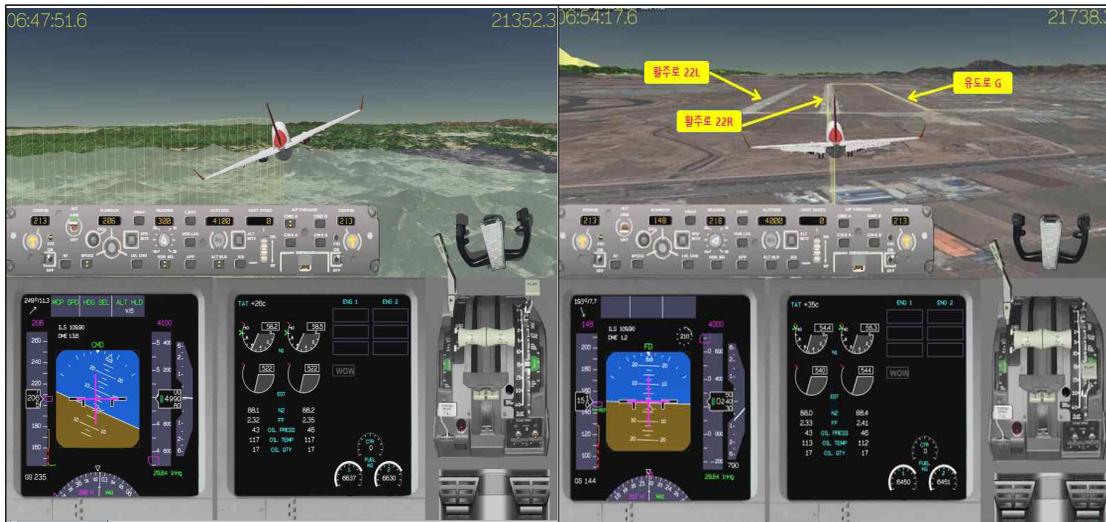
[그림 7] HL8327의 정상접근 및 활주로 정대 사진

그러나 [그림 7]에서 보면 HL8327은 정상적으로 VOR DME Rwy 22L 접근을 위하여 선회를 시작하였으나 활주로 정대 시점에는 허가받지 않은 활주로 22R에 정대하여 계속 접근 및 강하하여 착륙하였다.
