항공기준사고 조사보고서

(비행 중 조종실 내 타는 냄새와 연기 발생으로 비상착륙)

항공기, PA31-350, HL2024, 미국

2023. 5. 8.

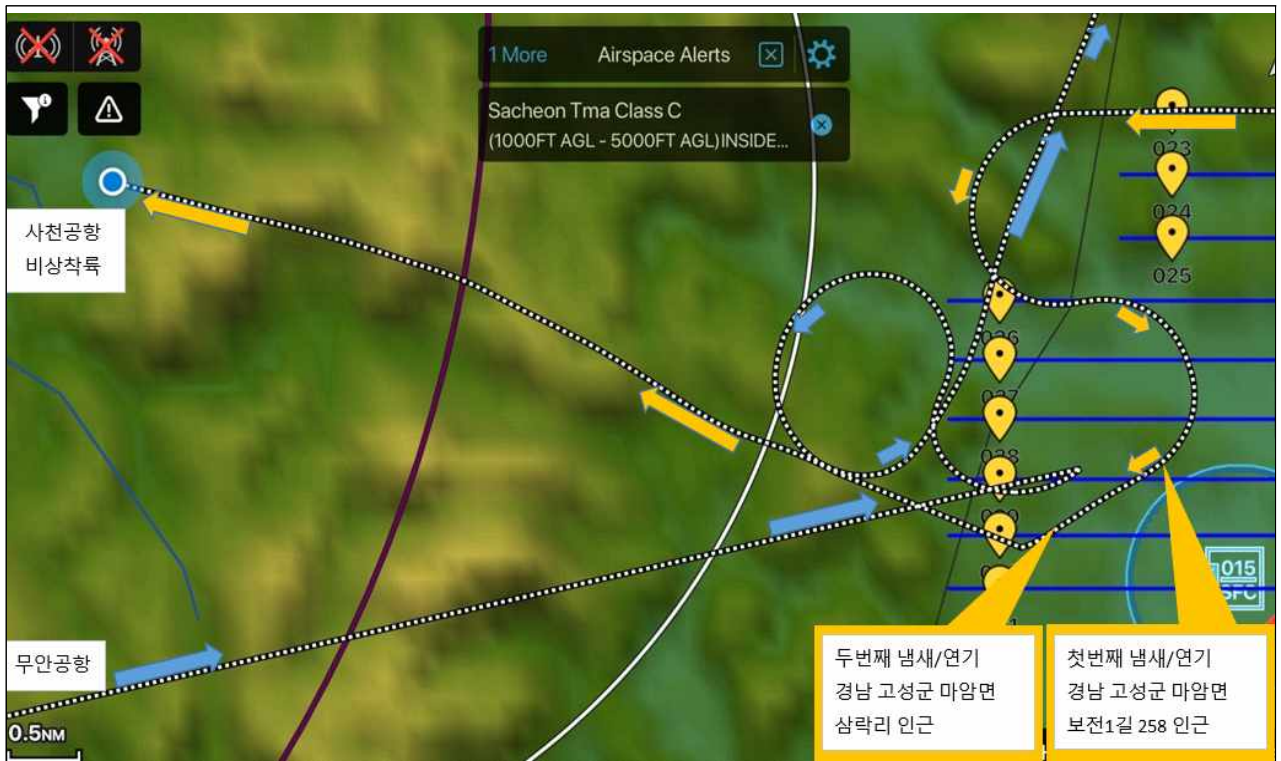
[그림 3] 준사고 발생시 비행 경로

17시 27분 사천공항 동남쪽 28km 지점, 고도 6,500ft(1,981m)에서 [그림 3]과 같이 촬영 종료기동(8자 비행) 직후 조종실에서 타는 냄새와 연기가 2회 발생하여 가장 가까운 공항인 사천공항으로 비상착륙을 하였다.

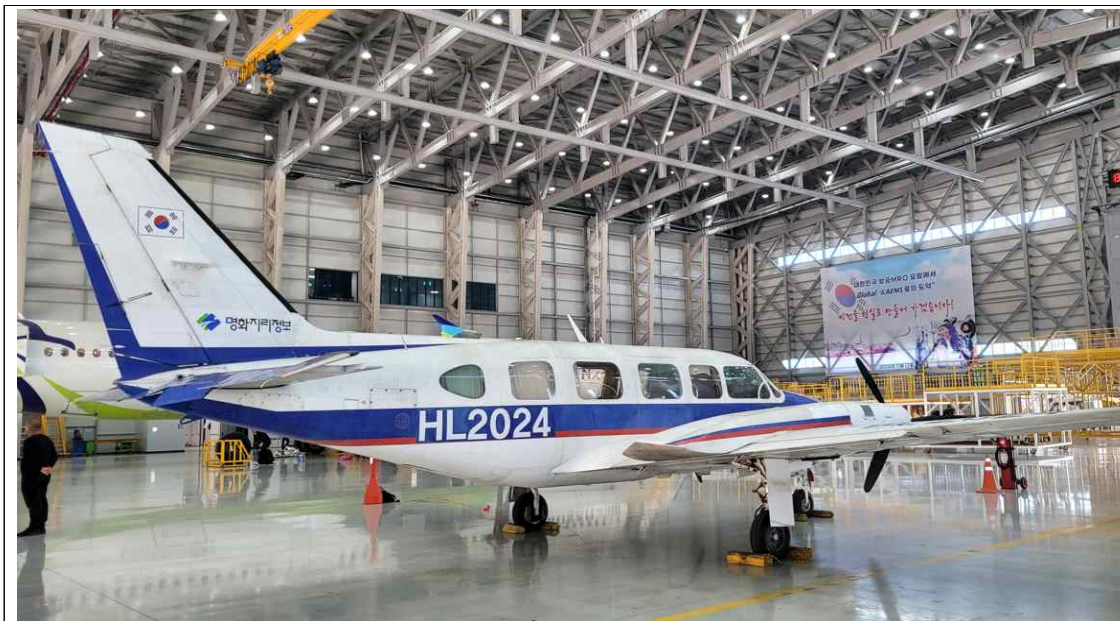
[그림 4] 항공기 외부

항공기 점검 결과 [그림 4], [그림 5]와 같이 항공기 외부에 특이 손상은 없었으며, 조종실내 및 객실 내부에도 특별한 손상은 없었다.

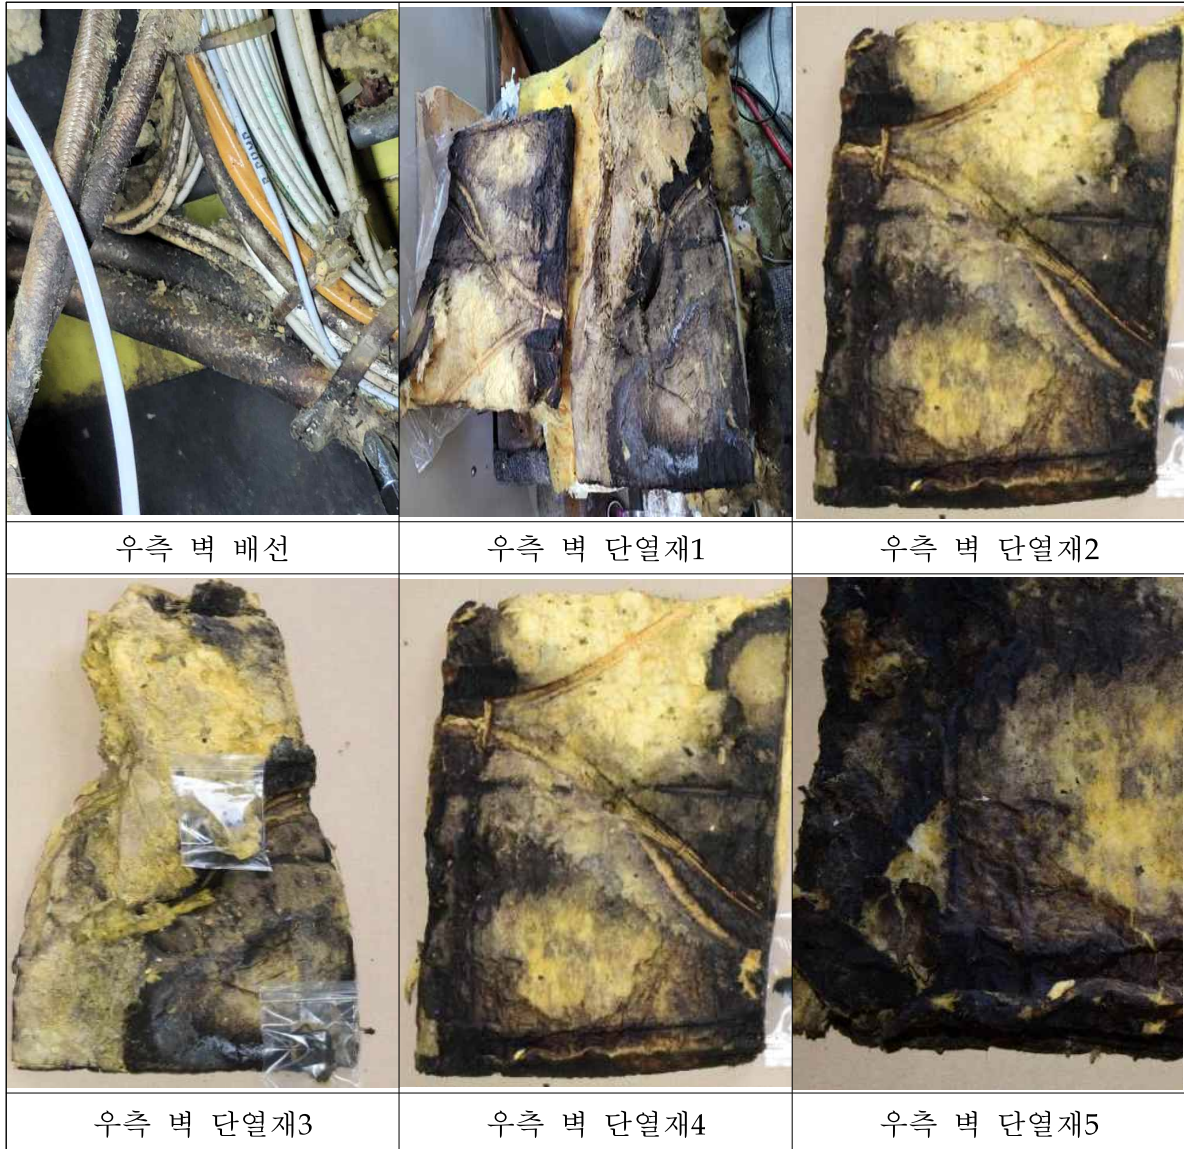
[그림 7] 기체 단열재 상태

항공기 좌측, 우측 옆면 판넬을 장탈하여 점검 결과 먼지가 많이 끼어 있었으며, 왼쪽 벽 단열재는 상대적으로 깨끗하였다. 오른쪽 벽 단열재가 [그림 7]과 같이 까맣게 탄 흔적과 유사한 변색이 발견되어 시료를 국립과학수사연구원에 보내서 정밀 분석을 수행하였다.

단열재 정밀 분석 및 전선 손상 여부 분석결과 아래와 같은 이유로 단열재에서 직접적인 화재가 발생하였거나 연기가 발생하였다고 보기는 어렵다.

- 실험한 변색 형태가 제시된 단열재의 형태와 상이하고,
- 표본의 검은색 변색 부위는 표면에 집중적으로 변색된 상태이며,
- 표면이하 내측으로는 변색 정도가 상대적으로 심하지 않은 점
- 배선의 표면에 열로 인한 손상이 없는 점 등

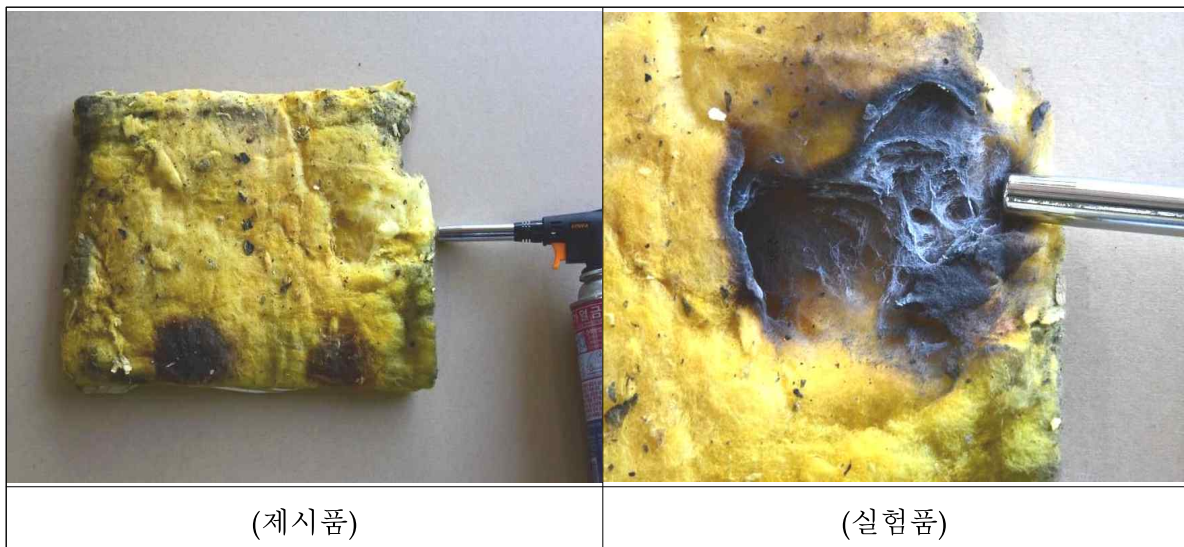
[그림 8] 토치를 이용한 연소실험

제시품 단열재에 대한 연소실험을 진행한 후, 단열재의 검정색 변색부와 비교한 바, [그림 8]과 같이 색상에 차이가 확인되었다.

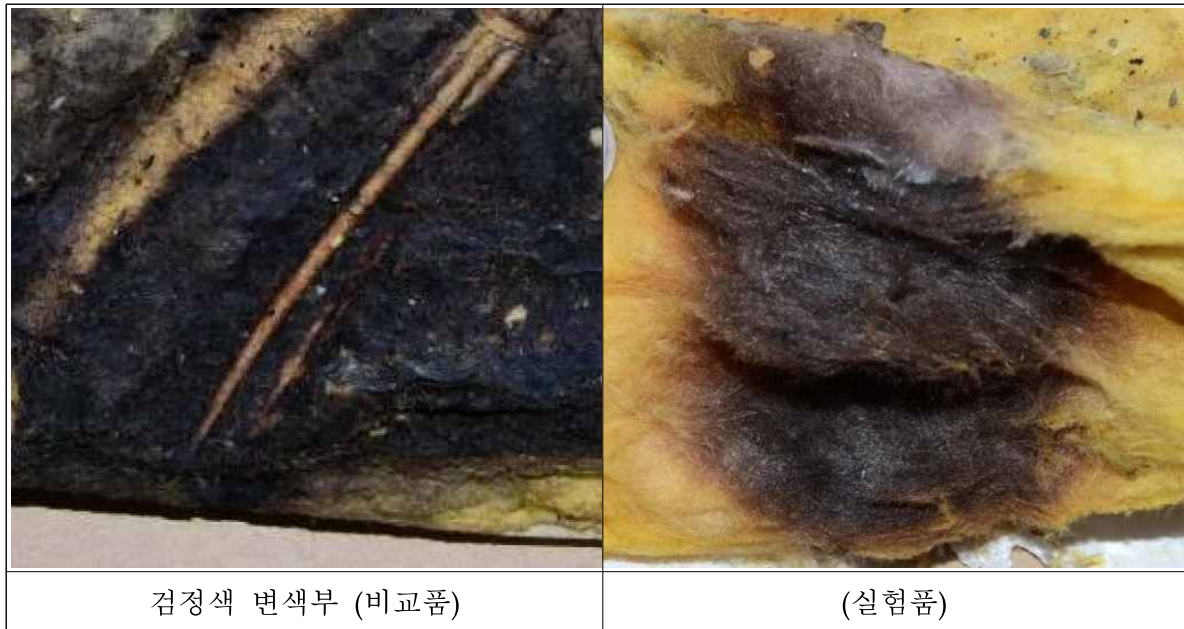
[그림 9] 열풍기를 이용한 열노출 후 변색부 비교

제시품 단열재에 대한 열풍기를 이용한 열노출 실험 결과 [그림 9]와 같이 갈색으로 변색된 상태이며, 단열재의 검정색 변색부와 비교한 바, 비교품과 실험품의 색상에 차이가 확인되었다.

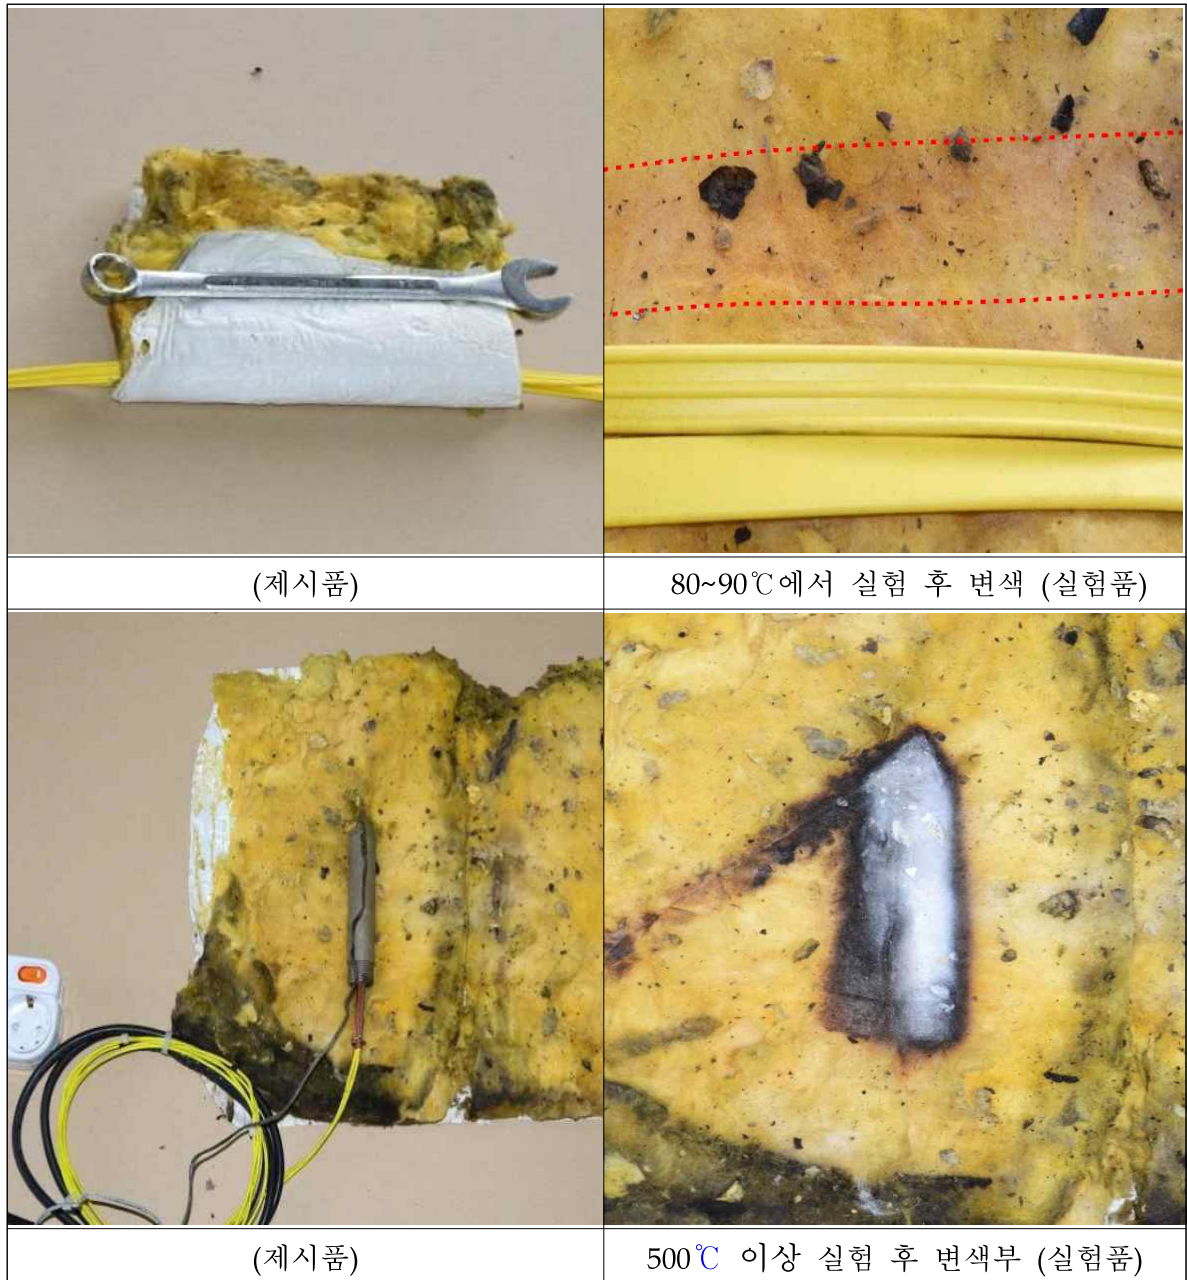
[그림 10] 열추 히터를 이용한 열노출 후 변색부 실험

온도 실험은 저온과 고온에서 각각 진행하였으며, 약 8시간 정도 저온실험 (약 80~90℃)을 진행한 결과, [그림 10]과 같이 갈색으로 변색이 일부 형성되었고, 고온실험(약 500℃ 이상)에서는 회색 계열의 탄화 형태가 확인되었다.

단열재에 대한 온도 및 연소실험 결과, 변색상태가 제시된 단열재에 남아있는 검정색 변색부와 상호 일치하는 형태는 아니나, 열 노출 또는 연소 과정에서 형성되었을 가능성을 배제할 수는 없으며, 검정색 변형을 일으킨 조건에 대한 판단은 어렵다.

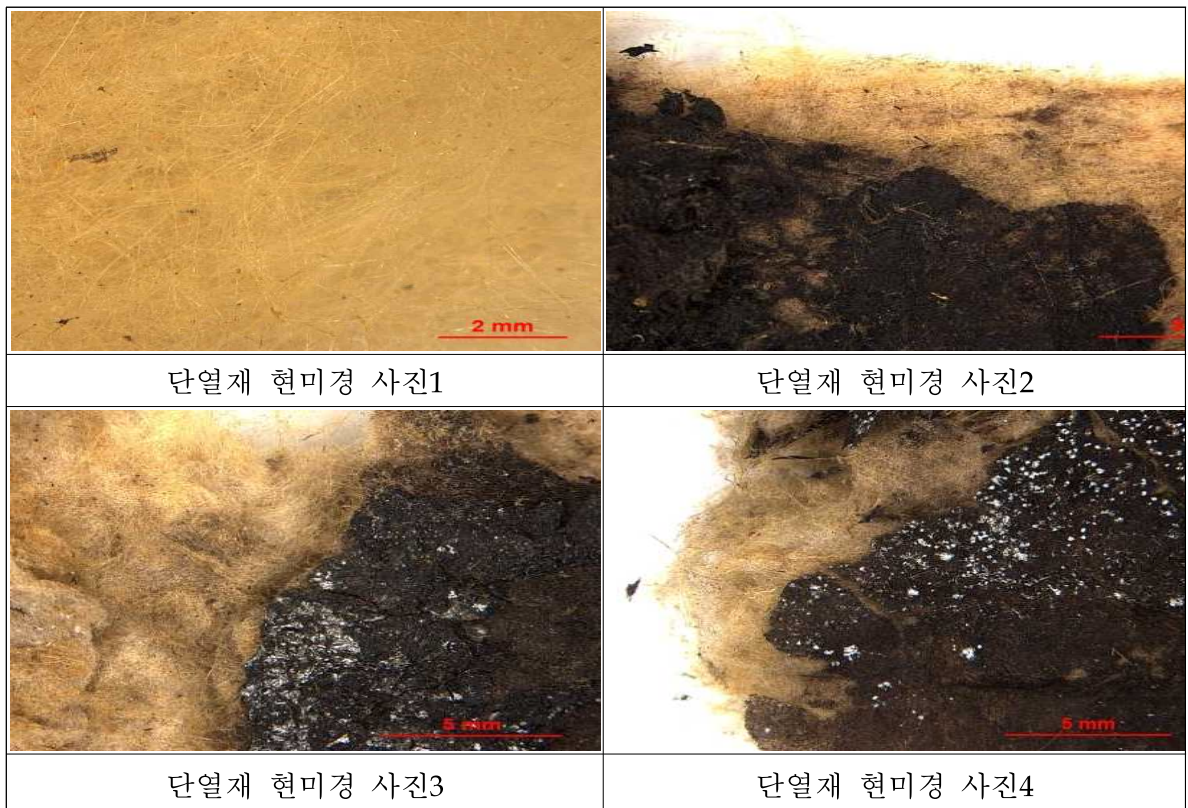
[그림 11] 단열재 현미경 사진

[그림 11]의 검은색 계열 물질은 형상, 검출 성분 및 구성 원소의 함량 차이 등으로 보아 열 등에 의해 단열재에 처리된 수지류 등이 용융되어 형성된 탄화물로 추정되나, 분석 과정에서 열에 의해 용융되었는지 표본재가 열에 의해 변색되어 있었는지 확정하기는 어렵다.

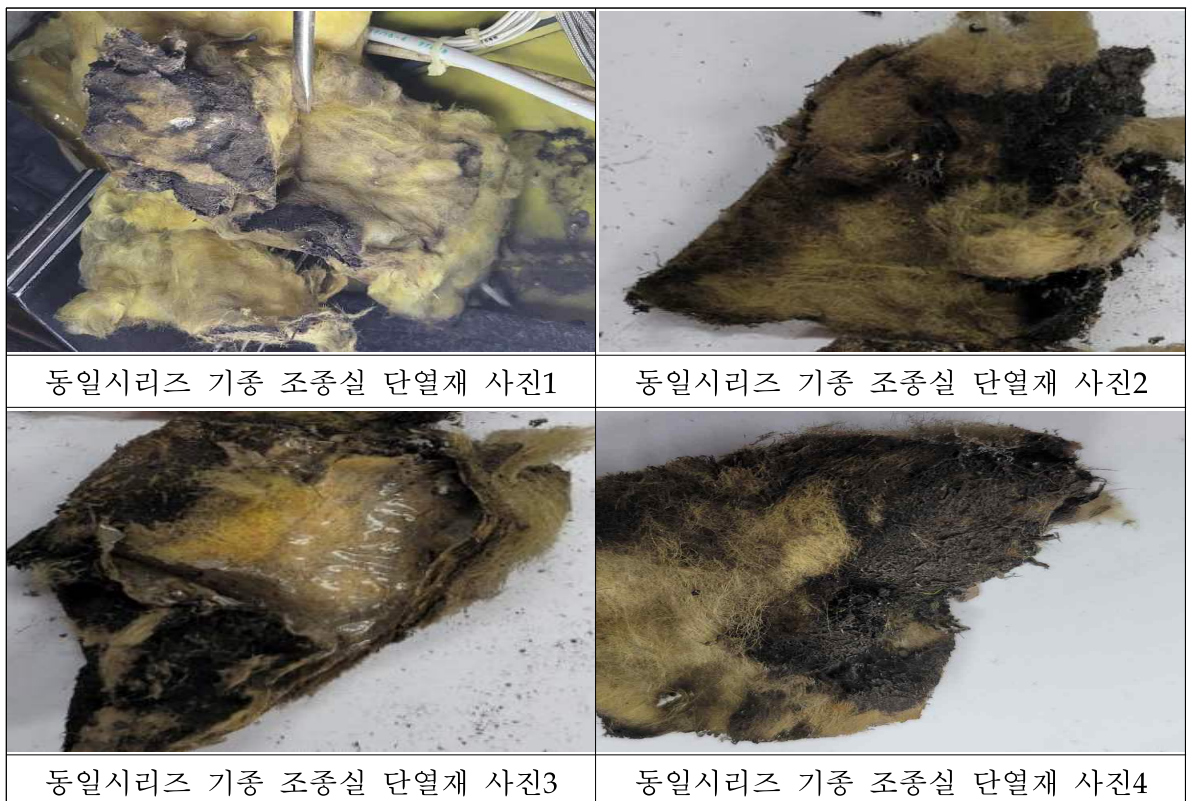
[그림 12] 동일 시리즈 형식증명 PA31 항공기 단열재 사진

[그림 12]와 같이 조종실 우측 벽면 단열재의 형태가 HL2024 항공기의 단열재와 비슷한 검정색 변색이 확인되었으며 이것은 시간이 흐르면서 먼지와 습기가 응결 되면서 검은색으로 변색된 것으로 보인다.

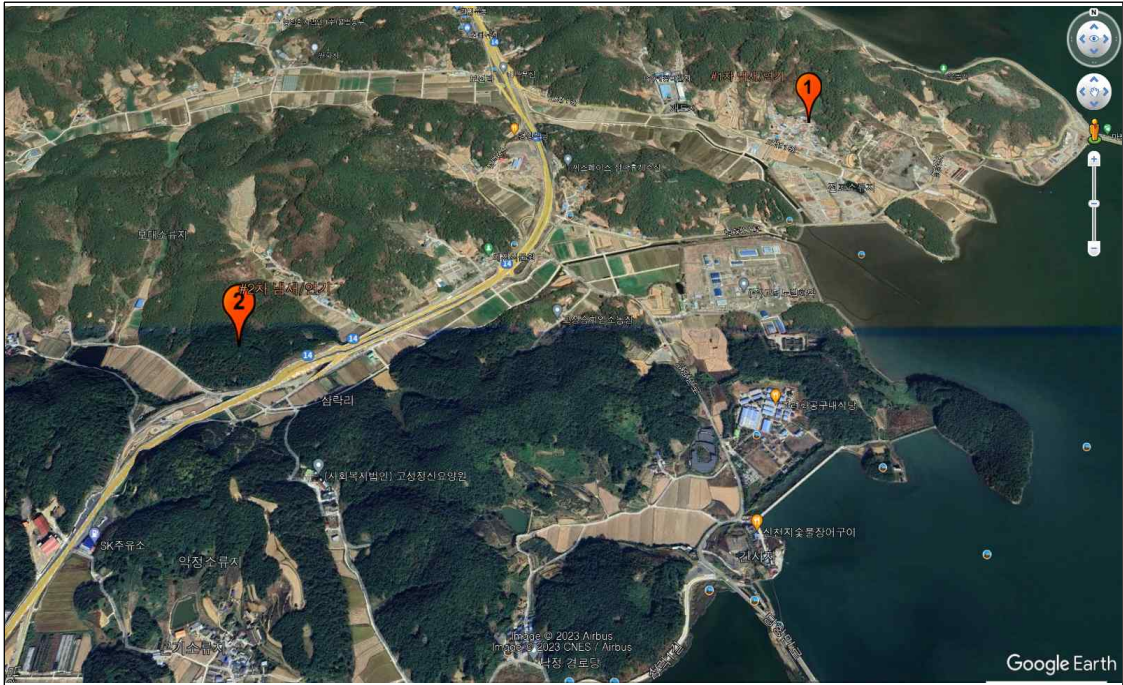
[그림 13] 냄새/연기 발생 장소

[그림 13]의 이벤트 발생 장소 근처에서의 화재 발생 여부를 확인하기 위해 1차, 2차 냄새와 연기 발생 장소인 경남 고성군 마암면 일대를 관장하는 고성소방서와 회화119안전센터에 유선 확인결과 당시 화재발생 신고는 없었으며, 주변에 농가가 많아 농작물 폐자재 및 비닐 등 소각은 신고 없이 이루어질 가능성이 있다고 하였다.

상기 상황을 종합하여 항공기의 고도가 6,500ft인 점을 보면 외부 유입 가능성은 적어 보이나, 주위에 농가가 많고 농가 폐자재 소각은 보통 늦은 오후에 이루어진다는 점 등을 감안하면 타는 냄새와 연기가 외부에서 유입되었을 가능성이 있다.
