초경량비행장치사고 조사보고서

착륙장 인근에서 2대의 패러글라이더가 공중충돌
항공레저스포츠사업
초경량비행장치(패러글라이더)
충북 단양군 가곡면 덕천리 남한강변
2018. 8. 4.

2019. 10. 30.

항공·철도사고조사위원회. 착륙장 인근에서 2대의 패러글라이더가 공중충돌,
충북 단양군 가곡면 덕천리 남한강변 착륙장, 항공레저스포츠사업, 패러글라이더,
초경량비행장치, 2018.8.4, 초경량비행장치사고 조사보고서 ARAIB/UAR1806, 대
한민국 세종특별자치시

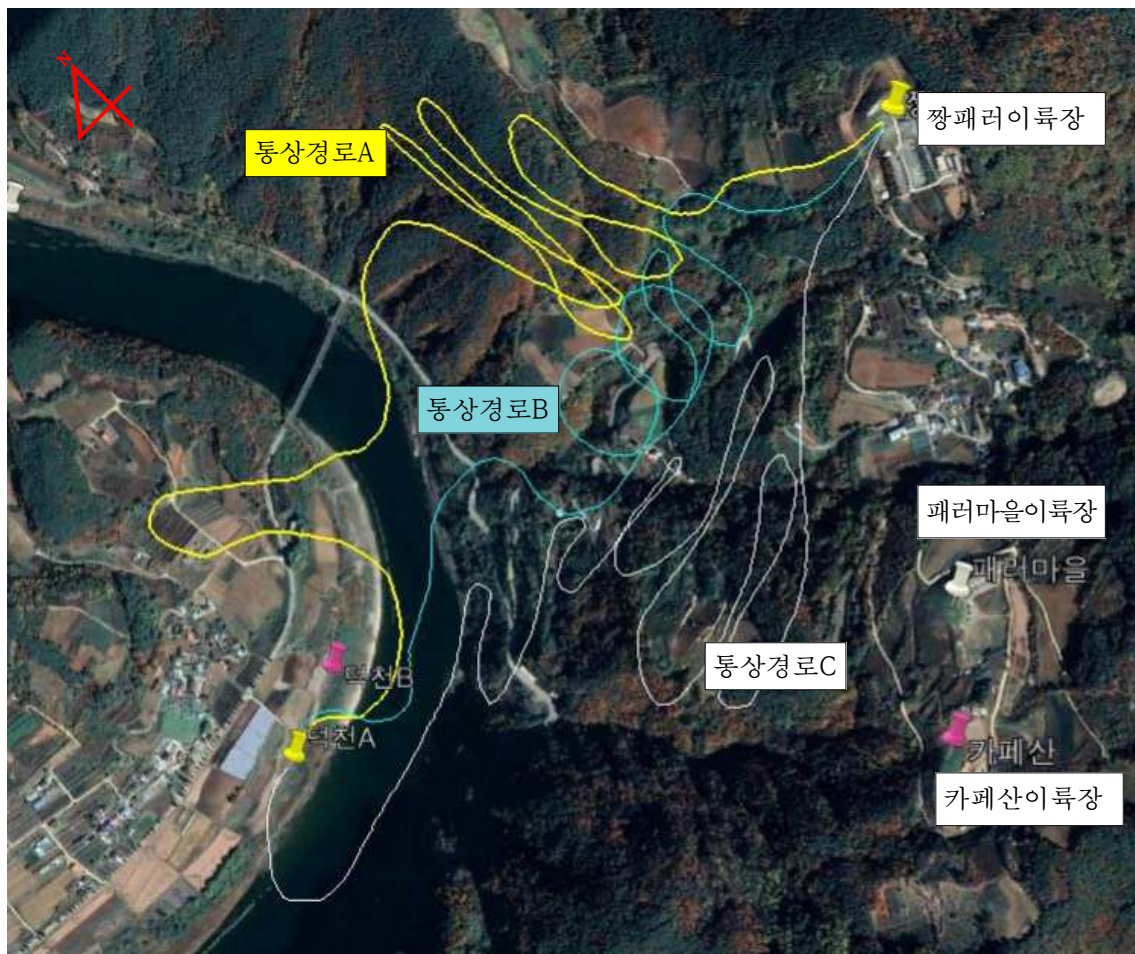
[그림 1] 3개 이착륙장과 짱패러이륙장 통상경로

조종자들은 그날의 기상에 따라 일정한 비행경로를 선택하여 비행하는데 사고당일은 통상경로A를 주로 선택하였다고 하였다.

- 비행경로는 이륙당시의 기상조건 비행중의 기상조건 등을 고려하여 조종자에 의해 결정되나 비행 당일의 바람의 방향에 따라 주류를 이루는 경로가 있으며 보편적인 비행의 형태는 [그림1]에 통상경로 A, B, C로 표현되어있다.
- 조종자들의 비행경로를 재구성해본 결과는 [그림3]과 같다. 조종자P는 조종자K바로 다음 순서로 이륙하였고 당일 지향하였던 보편적인 비행경로였던 통상경로A와 상이한 형태인 비행을 하였다.

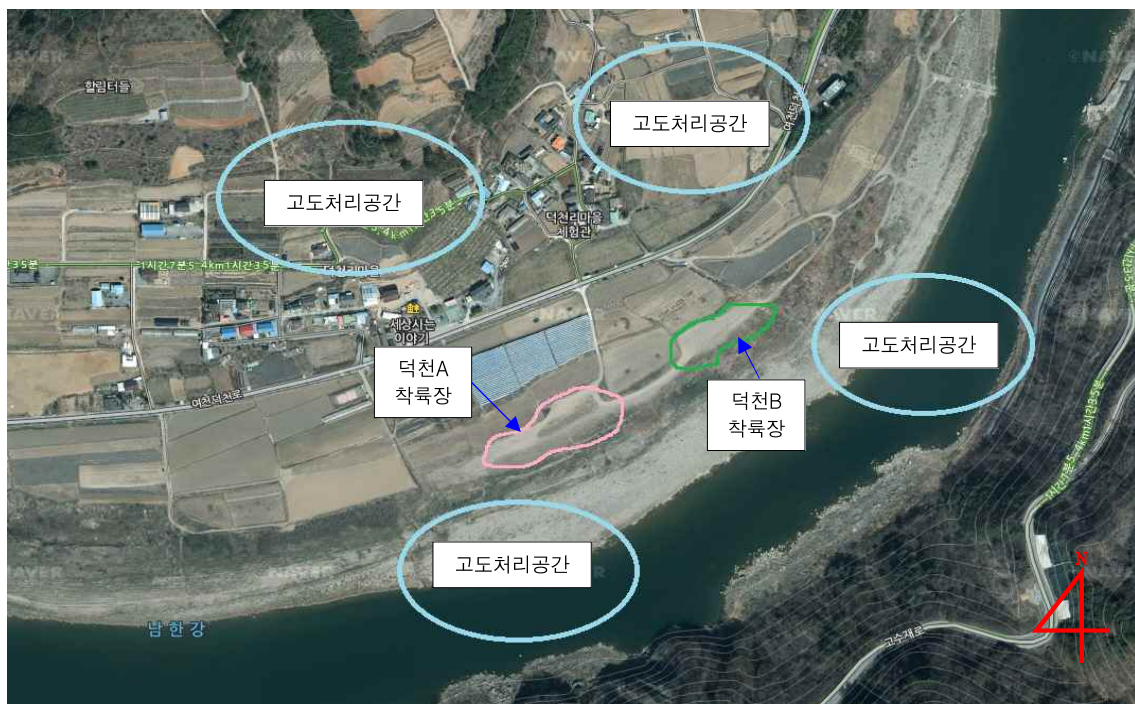
[그림2] 착륙장과 고도처리 공간

사평리 이륙장을 사용하는 업체들은 강변을 따라 덕천에 2곳, 아평채석장 앞에 1곳 등의 3개소의 착륙장을 마련하고 각 이륙장별로 착륙장을 지정하였다. 쟁패러 이륙장을 사용하는 조종자들은 [그림2] 덕천A 착륙장을 이용하는데, 사고 조종자들은 동일한 착륙장(덕천A)을 목표로 하였다.

착륙 접근 시에 고도가 높을 경우 착륙장 주변의 가상의 지정된 공간에서 고도처리를 하고 안정적인 고도에서 착륙을 시도하는 것으로 조종자와 업체 간에 묵시적인 약속이 되어있었다.

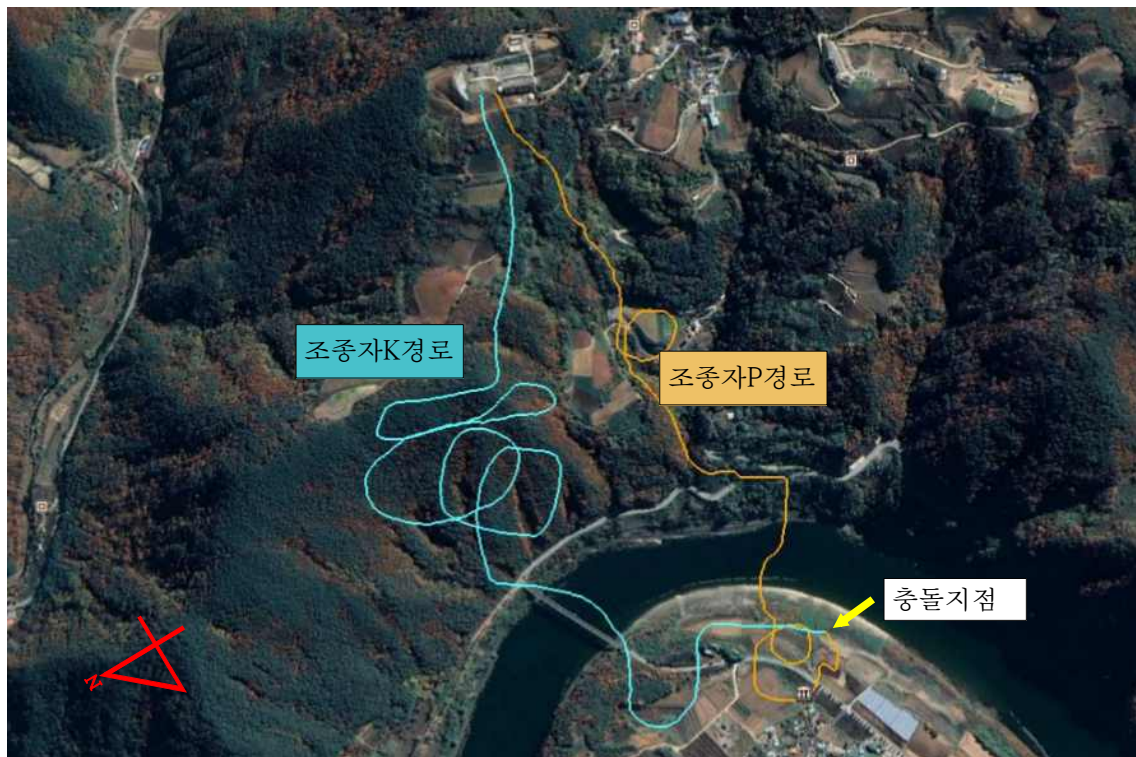
[그림3] 조종자 2인 경로 (추정재구성, 고도 고려 없음)

- 조종자P는 고도가 높은 상태로 착륙장 인근에 도달하였다. 조종자는 착륙에 적절한 고도인 10~15m를 확보하기 위해 회전을 하며 고도 조절을 하였다.
- 조종자P는 착륙접근 중인 조종자K를 확인하지 못하고 착륙을 위해 좌선회를 시도하면서 조종자P의 체험자가 들고 있던 GOPRO 장비가 조종자K의 캐노피 전방 1/4지점에 걸리며 부러졌다.
- 비행 시 체험상황을 기념하기 위한 비디오촬영을 하고 있으며 촬영 시에 사용하는 Monopod로 인해 일반적인 패러글라이더 운영반경보다 넓은 안전공간의 확보가 요구된다.
- 두 조종자의 패러글라이더가 충돌하며 조종자P와 체험자는 조종자K의 캐노피에 감싸이는 형태가 되었으며, 무게중심의 변화와 중량의 증가 등으로 균형을 잃은 조종자P의 기체도 불안정하게 되었다.
- 조종자P의 체험자가 들고 있던 GOPRO장비가 부러지고, 일부 손상을 입은 조종자K의 패러글라이더가 찢어져 추락하면서 충돌 후 조종자K의 캐노피에 싸여있던 조종자P와 체험자가 분리되었다.
- 분리된 조종자P는 다시 안정을 확보하여 안전한 착륙을 하였다. 분리되지 않았다면 두 대의 패러글라이더는 비행안정성을 잃고 함께 추락하였을 것으로 예상된다.
- 각 업체는 착륙장주변에 조종사, 장비 이동용 차량을 대기시키고 있었으며 차량의 운전자는 일반적으로 4명의 조종자와 장비를 할당받고 있었다. 운전자와 소속업체의 조종자들은 같은 주파수 채널을 사용하고 있어 조종자와의 통신이 가능하였다.

- 효과적인 안전관리를 위해서는 착륙장주변에서 대기하고 있는 이동 차량의 운전자를 현장 안전관리를 위한 교육 등을 통해 안전관리활동을 보조하도록 한다면 안전 확보방안이 될 것으로 보인다.
