# 초경량비행장치 사고조사 보고서

WING OVER 회복조작 실패로 경착륙  
개인

초경량비행장치(동력패러글라이더), S4625

2019. 1. 27.

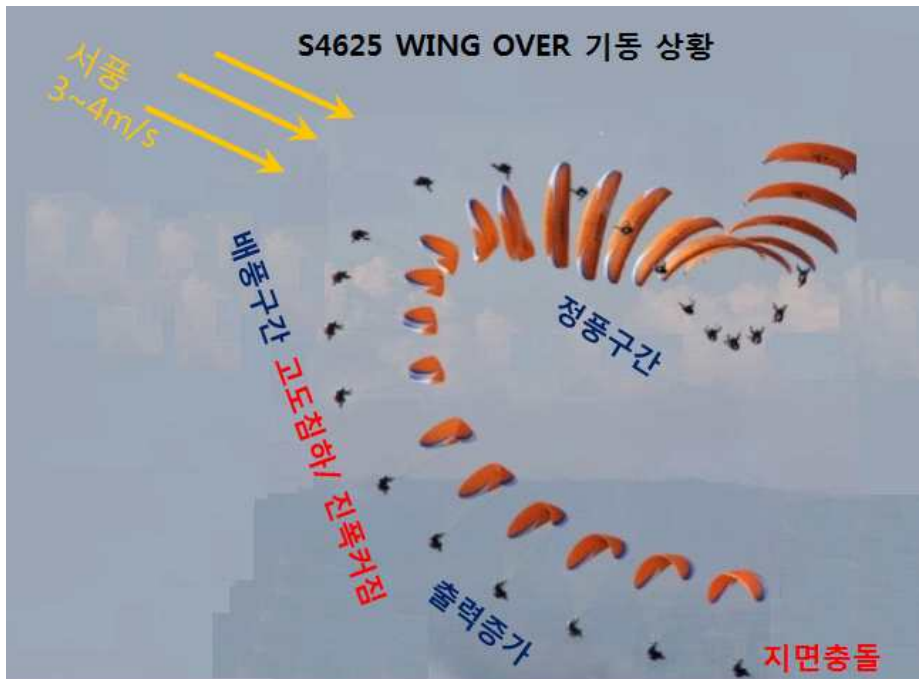
[그림 2] S4625 윙오버 기동 및 사고 상황

조종자는 남쪽으로 내려가며 청포대에 인접하였을 때 윙오버 기동을 시작하였다. 조종자는 윙오버 기동을 정식으로 배운 적이 없었고 지인으로부터 설명을 듣고 브레이크라인을 사용하여 몇 차례 시도를 한 경험이 전부였다. S4625는 [그림 2]와 같이 서풍상황에서 우측 브레이크를 사용하여 바다로 향할 때는 정풍으로 고도침하가 없었으나 좌측 브레이크를 사용하여 내륙으로 향할 때는 배풍이 되어 고도가 약 5~6m 많을 때는 약 10m 정도 강하 되었다.

S4625는 약 3회 방향전환기동을 하여 지표면으로부터 고도가 약 10m 정도로 낮아졌다. S4625는 지표면고도 10m 미만에서 좌선회하여 배풍구간에 진입하였고, 윙오버 기동의 하향 진자운동이 시작되어 조종자가 캐노피를 중심축으로 하여 상대적으로 빠른 속도로 하강하게 되는 위험한 상황에 조우하였다.

할까 하다가 좌측으로 기동을 지속하며 상승하여 회복하는 것으로 하고 엔진의 출력을 최대로 증가시켰다. 하지만 조종자가 아래로 내려가는 하향 진자운동이 이미 시작된 S4625는 증가된 엔진 출력으로 오히려 조종자의 침하량과 속도가 증가하였고, 결국 조종자의 좌측다리부터 지면에 부딪히면서 불시착하였다.

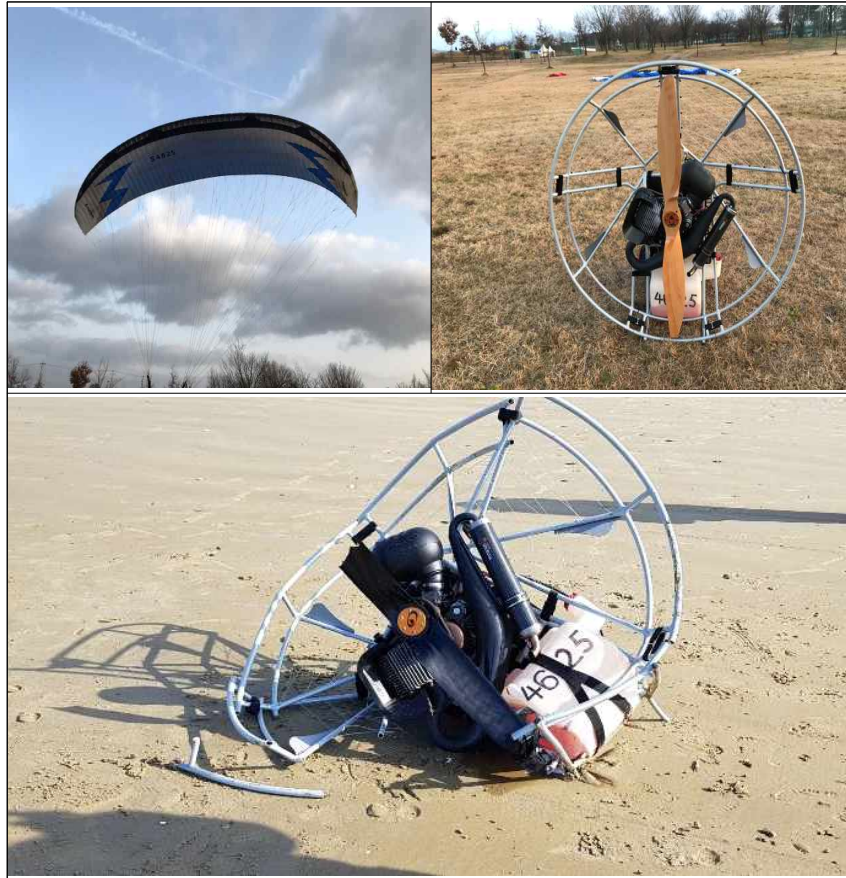
[그림 3] S4625 사고 전(상), 사고 잔해(하)

S4625는 엔진이 작동되는 상태에서 지면과 충격되며 프로펠러와 조종자 보호대가 파손되었다. [그림 3]의 (하)는 조종자 보호대의 파손상태이며 손상된 프로펠러와 하네스 잔해는 조종자의 지인이 잔해를 이송하는 과정에서 유실하여 확보되지 않았다.

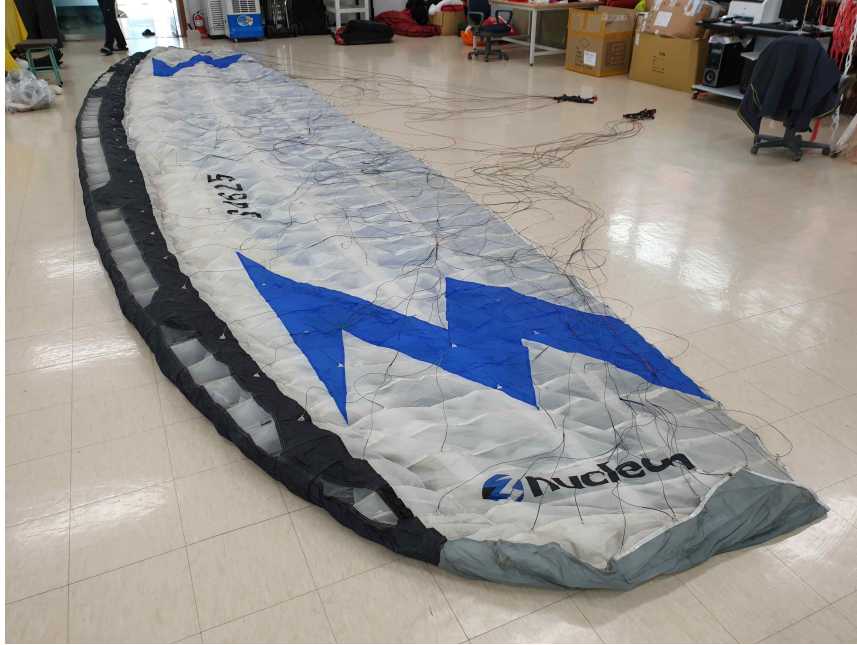
[그림 4] S4625 캐노피 정밀점검

사고 후 전문제작업체에서 [그림 4]와 같이 S4625의 캐노피<sup>8)</sup> 공기투과도 검사, 산줄(suspension lines)<sup>9)</sup> 강도검사, 라이저(riser)<sup>10)</sup> 상태 검사를 하였다.

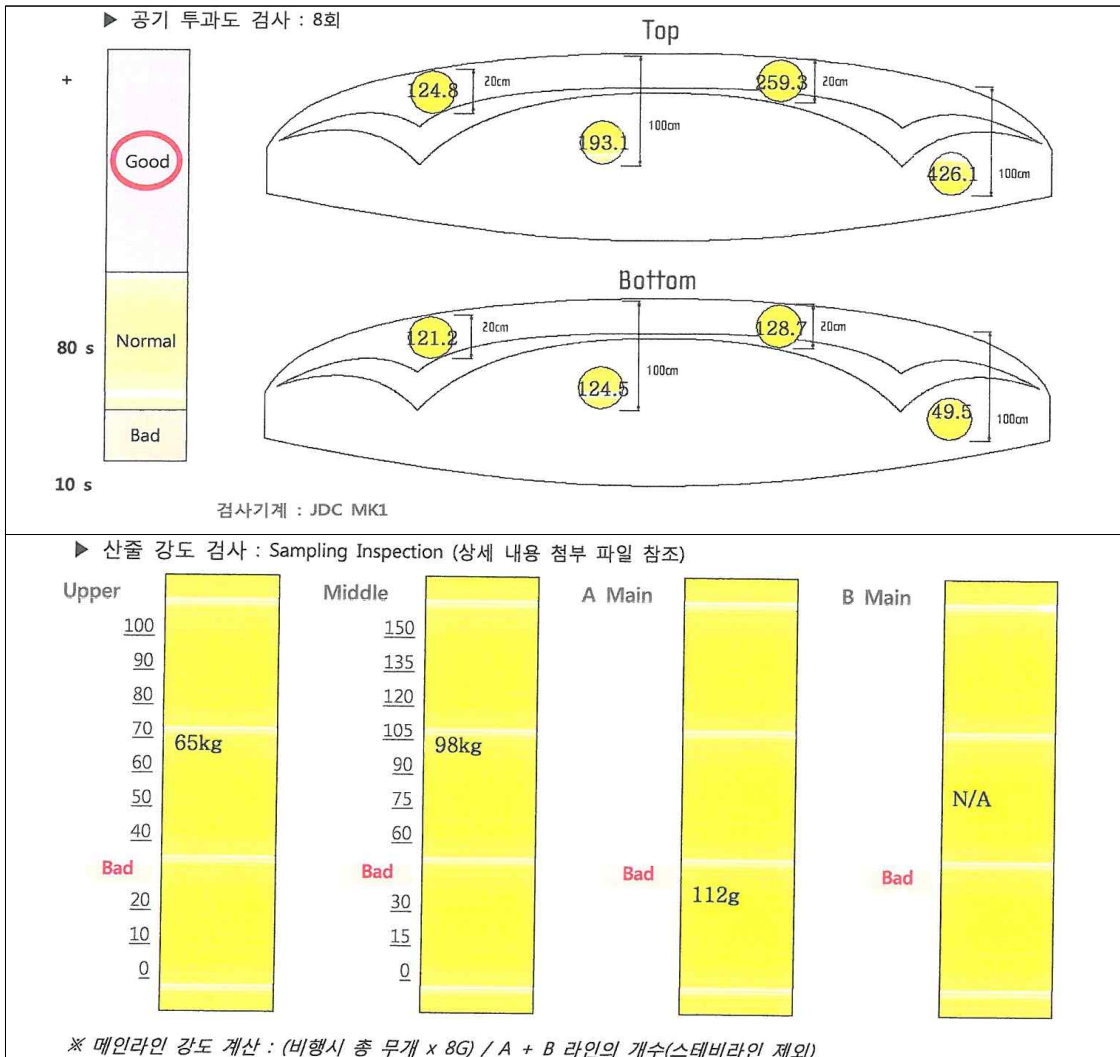
[그림 5] 공기 투과도 및 산줄 강도 점검 결과

캐노피는 상하판에 기름이 튄 것 같은 오염이 있었으나 공기투과도 검사결과 [그림 5]와 같이 양호하였다.

산줄은 전반적으로 낡았으며 산줄 강도 검사 결과 Upper라인과 Middle라인의 강도는 정상이었으나 A main 라인 of 강도가 112kg으로 기준치 154kg<sup>11)</sup>에 미달하였다. A main 라인의 강도가 낮은 것은 이번 사고의 원인과는 관련이 없으나 안전비행을 위해 산줄 전체를 즉시 갈아야 하는 상태였다.

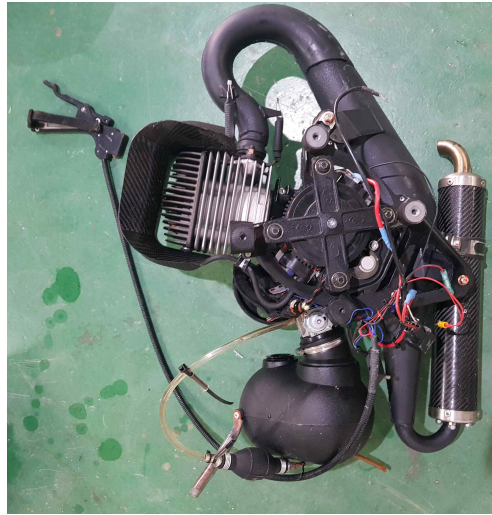
[그림 6] S4625 엔진 잔해 상태

사고 후 국내의 엔진 수리 업체에서 S4625의 엔진을 정밀점검을 하였다. 분해 전 외부 육안점검에서 [그림 6] 과 같이 손상은 발견되지 않았으나 흔들었을 때 소음기 부분에서 '덜거덕' 거리는 소리가 났다. 소음기를 절단하여 확인한 결과 내부에 보강판의 일부가 떨어져 있었고 이는 지면에 충돌되는 과정에서 손상된 것으로 추정되었다.

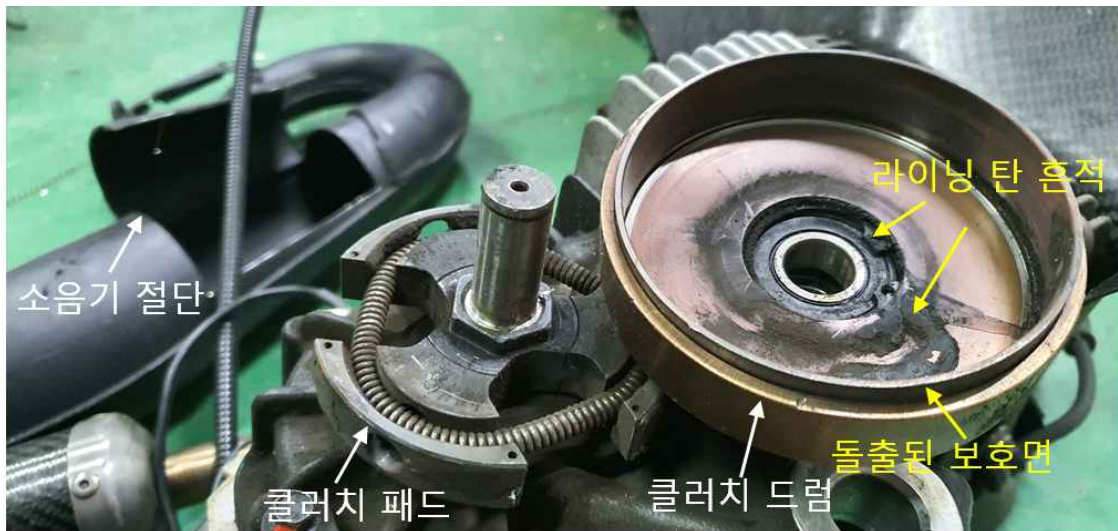
[그림 7] S4625 엔진 잔해 분해 점검

엔진을 분해하여 점검한 결과 엔진 자체결합이나 특별한 기능상의 문제점은 발견되지 않았으나 [그림 7] 과 같이 클러치<sup>12)</sup>의 패드, 라이닝 그리고 드럼 부분에서 상호 마찰로 인한 손상이 발견되었다.

[그림 7] 에서 드럼의 중앙 상부에 라이닝이 심하게 타고 없어진 흔적과 드럼과 패드의 사이에서 보호면 역할을 하는 실린더 형태의 금속판이 바깥 쪽 드럼보다 약 1 cm 더 돌출된 것을 볼 수 있다.

고회전하던 프로펠러는 지면에 부딪히고 이 후 엔진이 정지될 때까지 지면에 의해 회전이 강하게 저항되었다. 이 고출력 회전저항력으로 클러치의 라이닝과 드럼이 심하게 비틀리며 마찰되었고 이 과정에서 발생한 마찰열로 라이닝이 타서 거의 소실되었으며, 드럼의 실린더형 보호면이 팽창되어 돌출된 것으로 분석되었다.
