# 초경량비행장치사고 조사보고서

비행 중 추락

초경량비행장치(패러글라이더)

2019. 4. 7.

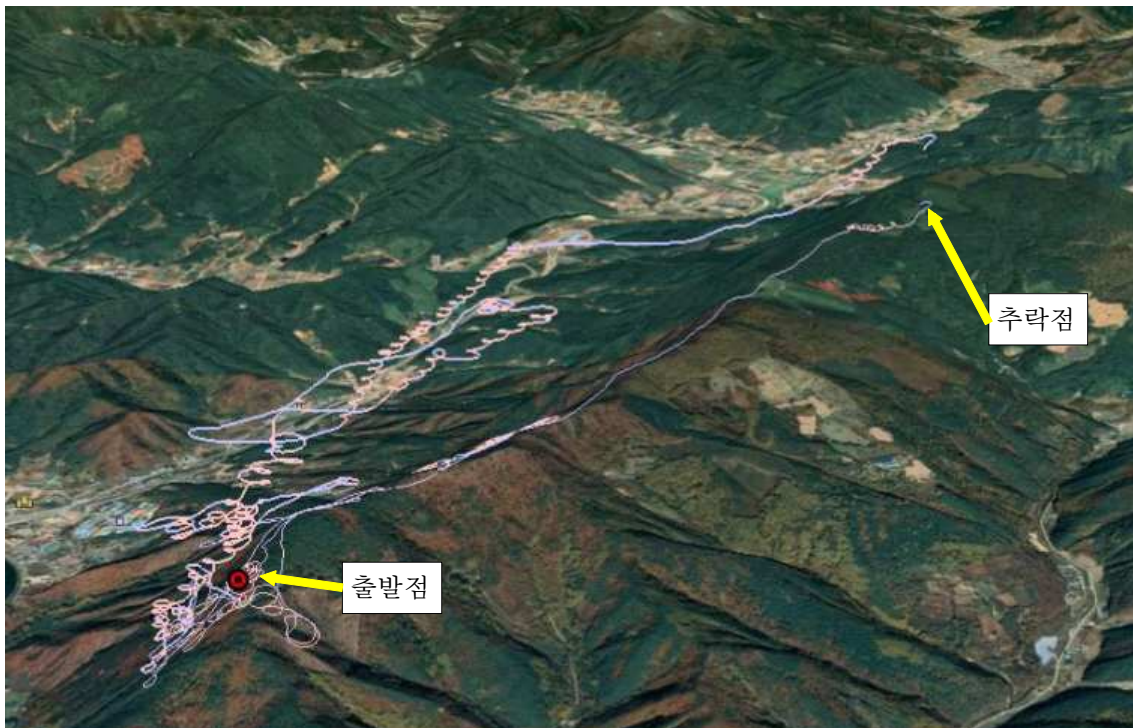
[그림1] 비행경로

이륙 후에 조종자는 수차례 지열풍(thermal)을 이용한 상승비행을 하였고, 이후 북쪽의 남병산 방향으로 고속비행을 하였으며 남병산 정상부근에서 이륙장이 있는 장암산 방향으로 전환하였다.

장암산 방향으로 방향을 전환하여 내려오던 중 13:02경 다시 남동쪽의 사면으로 방향전환을 시도하였고, 방향을 전환하는 시점에 기체가 잠시 상승하였으며 이후 남병산인근 지상으로부터 약 180미터 상공에서 자유낙하 형태로 하강하며 9부 능선에 추락하였다. 추락지역은 벌목으로 인하여 추락속도를 제어해줄만한 나무는 없었고 수풀만이 있는 지역이었다.

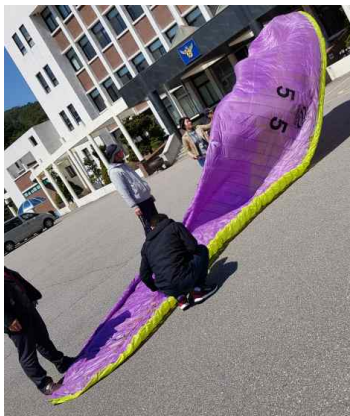
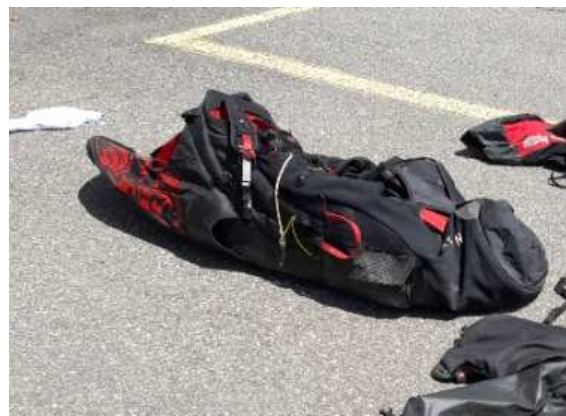
[그림 2] 조종자가 사용한 캐노피와 하네스

캐노피는 2017년 영국의 오존사에서 Cross Country용으로 제작된 ZENO모델로, 하네스 1개를 장착할 수 있도록 설계되었다. [그림 2]의 캐노피의 무게는 4.8kg이며, 날개면적은 21.0㎡, 평면중횡비<sup>8)</sup>(Flat Aspect Ratio)는 6.9, 비행중량은 75-90kg이다. 조종자가 사용한 캐노피는 A, B, C, D 4개의 라이저로 구성된 일반적인 캐노피가 아닌 바람저항을 최소화하기 위해 라이저가 2개로 구성된 상급자용(EN D급<sup>9)</sup>)으로서 조종자의 실수나 돌풍 등의 난기류로 인한 외부 영향에 격렬하고 갑작스런 반응을 보일 수 있어 조종자의 비행특성의 이해 및 정밀한 조작이 요구되는 기체이다.

하네스는 2013년 대한민국 진글라이더사에서 제작한 것으로 [그림 2]의 하네스의 최대탑재중량은 120kg이다. 하네스 측면에 보조낙하산 1개가 장착되어 있었다. 조종자가 비행한 총중량은 캐노피와 하네스의 최대 비행 가능 중량 범위 안에 있었다. 작은 체구의 조종자는 비행중량범위에 들기 위해 추가 무게증가장치(ballast)를 사용하였으며 당일 10kg정도의 추가 무게증가장치(ballast)로 물주머니(camel bag)을 사용하였다.

1. 본 사고조사 사례를 협회 홈페이지 등에 등재하여 협회소속 전 회원들에게 전파 (UAR1903-1)
2. 캐노피와 하네스의 제작사 점검주기 준수를 권고하고 예방정비에 관한 회원들의 인식을 제고할 수 있도록 회원들에게 전파 (UAR1903-2)
3. 비행 중 발생 가능한 비상사태에 대처할 수 있는 안전교육프로그램을 마련하고 협회 소속 조종자가 이수토록 하는 방안 마련 (UAR1903-3)
  - 비상낙하산 조작 (의사결정시점, 산개 방법 등)
  - 산마루, 협곡 등의 지형과 기상변화의 상관관계
4. 패러글라이더의 비행속성에 맞는 공역 설정방안을 마련하여 제시 (UAR1903-4)

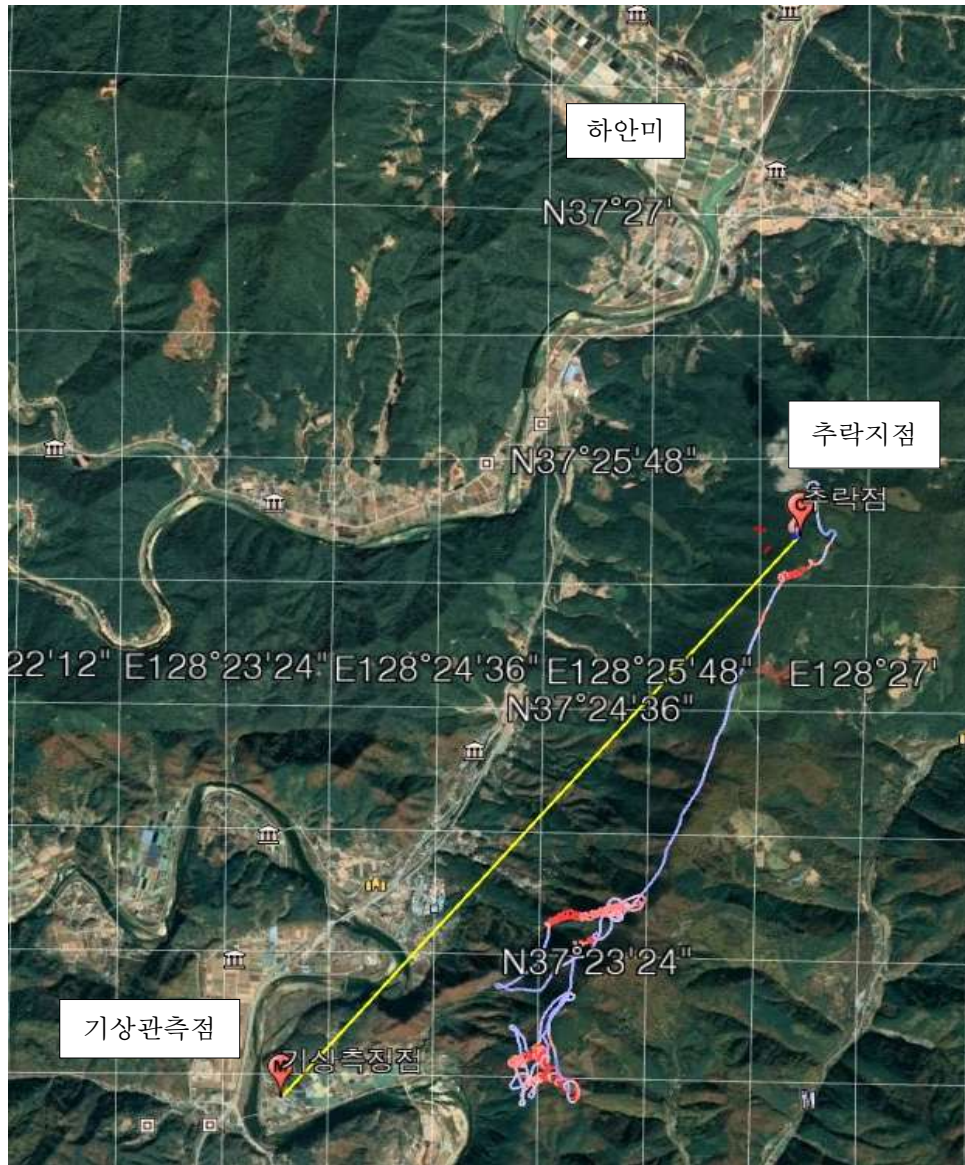
[그림3] 기상관측점과 추락점

기상청 기상장비는 [그림3]과 같이 사고 현장에서 남서쪽 방향으로 6.7km 떨어져 있는 평창군 여만리 농업기술연구소에 있으며 고도는 해발 약 303m에 있었다. 사고시의 조종자의 고도는 해발고도 1,200m정도 이었다.

여만리의 기상관측점과 실제 사고위치는 거리, 고도, 지형 등의 차이로 당시의 비행 중 기상상태를 정확히 반영하고 있다고 보기는 어렵다. 현지인에 의하면 사고지점의 북쪽에 있는 하안미 지역의 평지에서 부는 바람의 영향이 크다고 하였으며 여만리가 가장 근접한 공식관측지점이다. 그러나 당시의 전반적 기상변화의 흐름을 인식하는데 참고하였다.

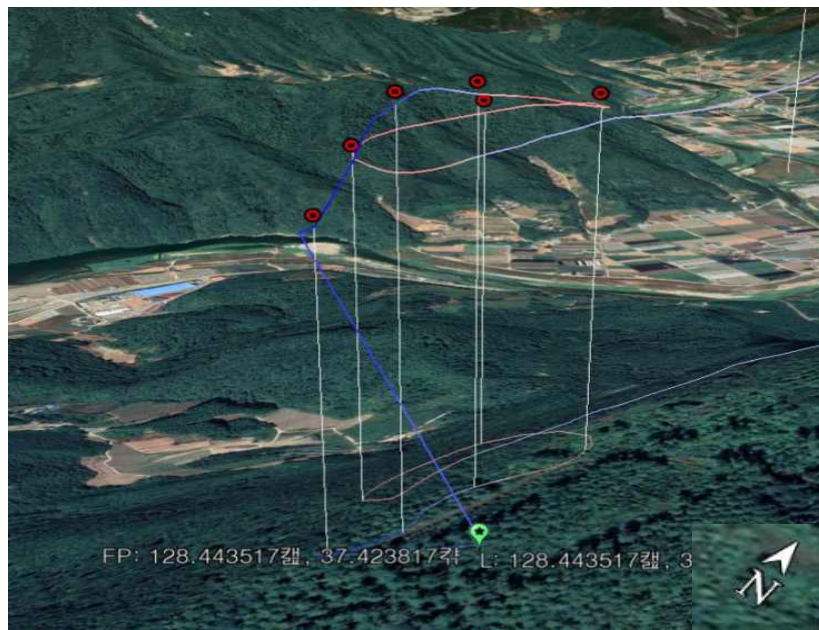
[그림 7] 추락시 비행꺼적

- 여만리의 12:58 남동에서 남, 남남서, 남서, 그리고 13:04에 서북서로 풍향의 변화가 있다. 현장과 측정점간의 거리, 고도 그리고 지형으로 보아 시차와 풍속의 차이가 있을 것으로 보이며 당일 현지의 전체적인 풍향 풍속의 경향을 인식하는 정도로 참조하였다.
- 조종자는 [그림7]에서 보는 바와 같이 산의 능선을 따라 내려오다 열풍(thermal)을 타고 상승하기 위해 남동쪽 사면의 바람을 타려 방향전환을 시도한 것으로 보인다.
- 방향전환 시에 고도가 높아지는 것으로 보아 사면 위로 올라가는 열상승 기류를 만났다. 이후 다시 하강이 시작되며 방향의 전환이 이루어진 것으로 보아 상승과 하강이 교차하는 상승 기류의 가장자리에 위치한 난기류 지대에 진입한 것으로 보인다.
- 이러한 경우 보통 날개접힘 등의 비 정상적인 비행상태가 된다. 이는 비행 기록에서 볼 수 있듯이 하강율의 급격한 증가로 알 수 있다. 그런 다음 다시 아주 깊은 하강율로 떨어지는 것으로 보아 접힘 이후 회복하기엔 너무 어려운 상황[크라밧(cravat)<sup>15)</sup>된 상태로 스파이럴 다이브(spiral dive)

에 진입한 경우]에 처한 것으로 보인다.

- 보통 이러한 상황에서 접힘 이후 빠른 속도로 초기에 실속 등의 조작으로 회복을 시도하여야 하나 그렇지 못한 경우, 급격하게 하강율이 증가하며 회전하게 되어 원심력이 빠르게 증가하게 되므로 체력이 약하거나 경험이 부족한 조종자는 대처가 어렵고, 높은 중력가속도 하중(약 4G 이상)으로 인해 의식상실에 빠지게 된다.
- 일반적으로 크라밋된 상태로 스파이럴 다이브에 진입하게 되면 기체가 아무리 좋은 회복 안정성을 가졌다 하더라도 그 크라밋으로 인해 스스로 회복하기 어렵고 스파이럴 다이브 상태가 유지된다.

- 기상의 변화가 매우 극심한 산악지형에서 비행은 상황적 변화에 대응 회복조작 및 비상낙하산산개가 가능한 고도에서 비행하여야 안전을 확보할 수 있다고 판단된다.

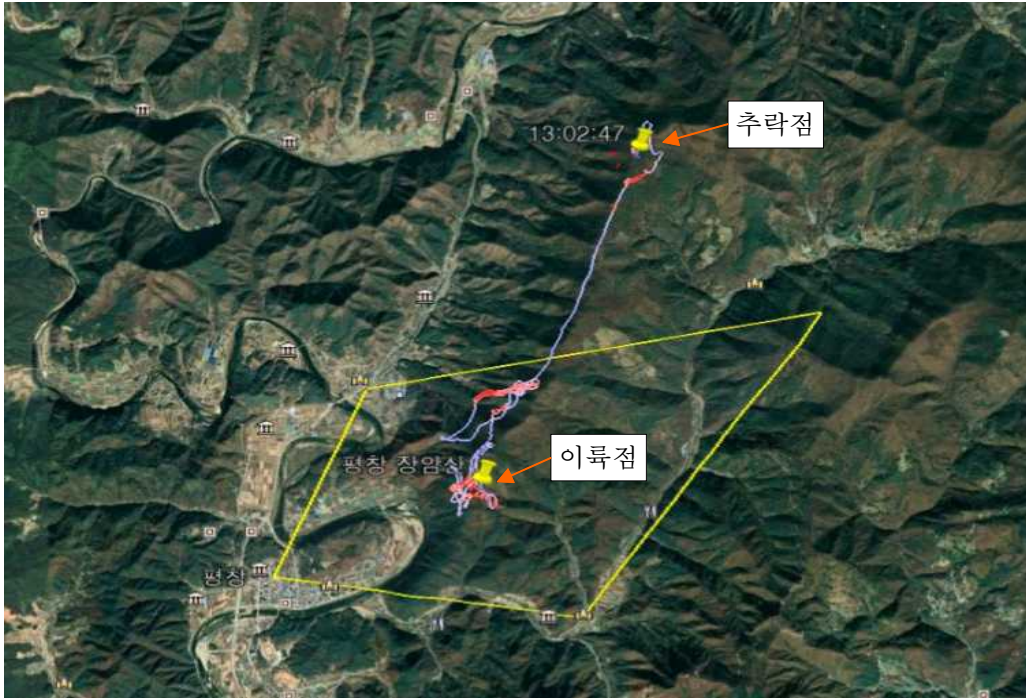
[그림 8] 장암산 UA공역과 비행경로

조종자는 사고당시 UA구역의 범위를 넘어서 비행을 하고 있었다. [그림 8]의 노란선이 UA구역의 범위이고 이륙점과 추락점을 나타내는 노란 핀 사이의 복잡한 선형이 비행한 경로이다. 패러글라이더 경기종목인 크로스컨트리<sup>17)</sup>는 일반적으로 20~30Km의 거리를 경기구간으로 하고 있다.

이러한 비행공역의 설정과 고도제한은 초경량비행장치와 다른 항공기의 안전한 비행과 법규를 준수하면서 항공레저스포츠를 즐기려는 조종자들을 위해 개선이 필요한 것으로 판단된다.

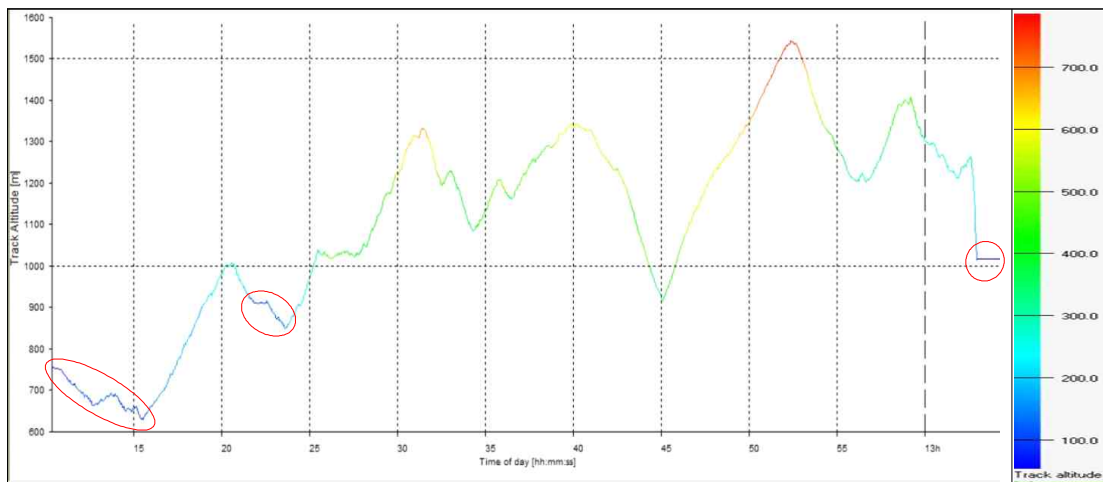
[그림9] 비행고도(지표기준, meter)

고도분석도구를 이용하여 조종자의 비행경로를 분석하여 나온 [그림 9]과 같이, 이번 사고 패러글라이더의 비행고도는 해면고도 1,500m에 이르렀고 이륙이후 10분정도와 추락시를 제외하고는 비행 중에도 대부분 범으로 정한 지표고도 500ft(150m, 그래프의 붉은색 원)를 훨씬 상회하여 비행하였던 것으로 확인되었다.

다른 조종자의 비행기록을 검토한 결과, 거의 대부분의 조종자가 UA공역의 범위와 고도제한을 벗어난 비행을 하고 있었다. 이번 사고 조종자도 비행경로와 고도를 보면 UA공역의 범위를 벗어나 비행을 하였으며 고도 또한 비행승인이 요구되는 고도인 지표고도 500ft를 넘어서 비행하였다.
