보고서번호 ARAIB/UAR1904

초경량비행장치사고 조사보고서

고삼저수지 상공에서 스파이럴기동 중 추락
개인

초경량비행장치(동력패러글라이더), S4555

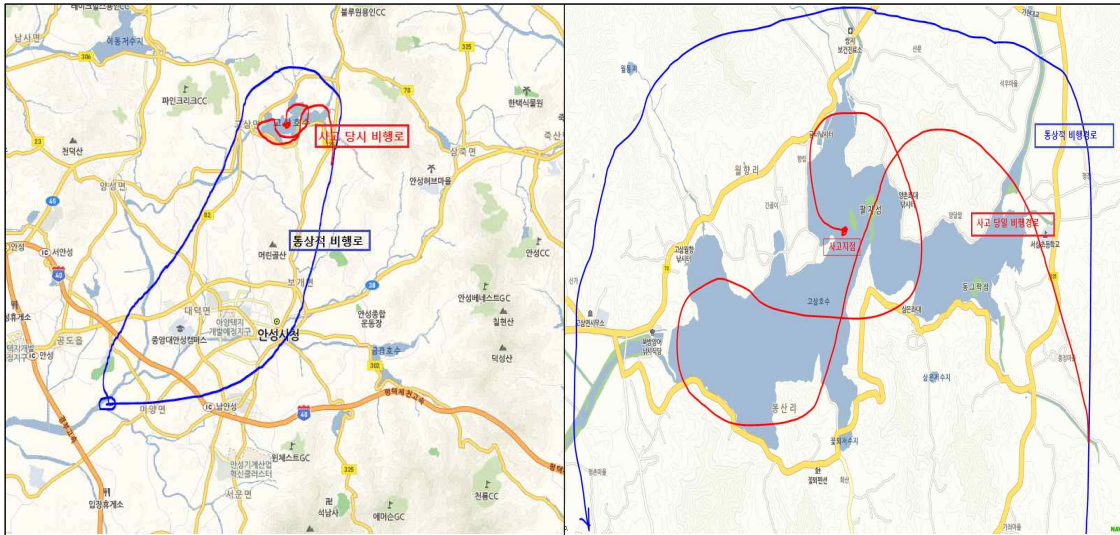
[그림 1] 사고 당일 비행경로

조종자는 [그림 1]과 같이 사고당시 17:20경에 통상 비행경로의 반환점 부근에서 역방향으로 좌회전하여 고삼저수지 쪽으로 비행하여 고삼저수지 상공에서 평소보다 급격하게 스파이럴기동을 하였다. 고삼저수지를 따라 비행을 한 후에 다시 우선회를 하여 고삼저수지 주변을 따라 거의 한 바퀴를 돌면서 비행하였다. 그 후 금터 뉘시터 상공에서 다시 좌회전을 하여 고삼저수지 가운데에 있는 비석섬 방향으로 비행하였다. 17:27경, 고삼저수지 상공에서 평소보다 깊은 스파이럴기동을 하던 조종자는 고삼저수지로 추락하였다.

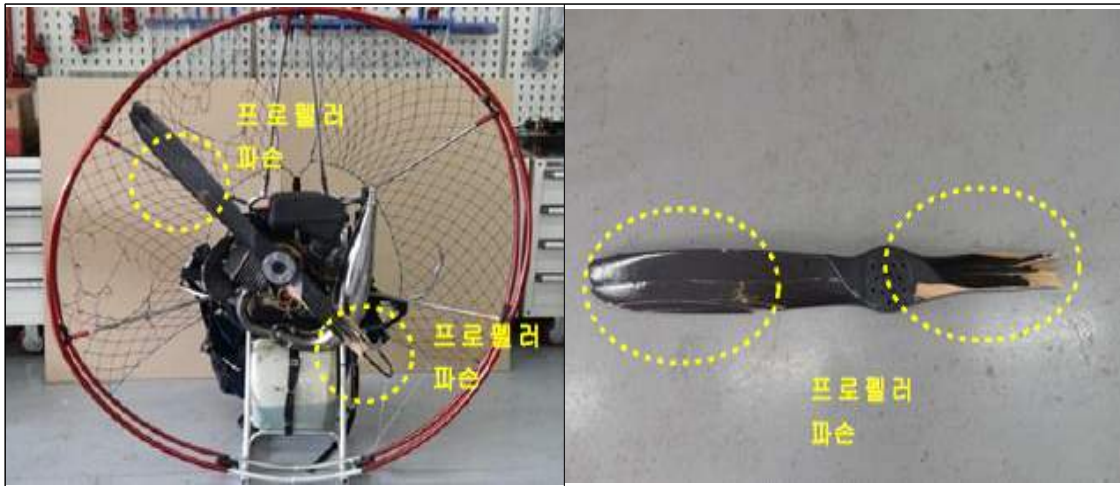
[그림 2] 파손된 프로펠러 사진

[그림 2]에서 보이는 것처럼 회전 중이던 프로펠러가 수면에 부딪히면서 파손된 것을 제외하고 별다른 손상은 없었다.

기체에 대한 육안조사 결과, 프로펠러는 추락 시 회전하는 상태에서 수면에 충격되면서 파손되었다. 그 외에 기체의 다른 부분들은 별다른 손상이 없는 것으로 보였다.

10. 프로펠러는 엔진이 작동되는 상태에서 고삼저수지로 추락하면서 수면에 충격되어 심하게 파손되었다.

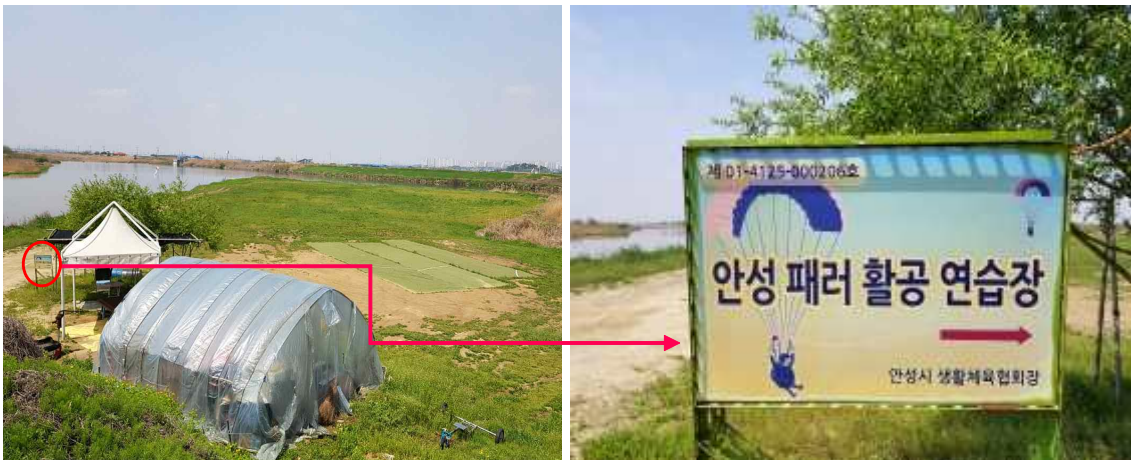
[그림 3] 이착륙장 사진

안성동력패러 동호회와 평택동력패러 동호회가 주로 공동으로 사용하는 안성패러 활공연습장은 안성시 미양면 정동리 479번지⁸⁾에 위치하고 있다. 안성천 둔치에 [그림 3]에서 보는 바와 같이 인조잔디를 깔아 사용하고 있었다. 개활지로서 이착륙 시에 특별히 비행안전에 저해될 만한 장애물은 없었다.

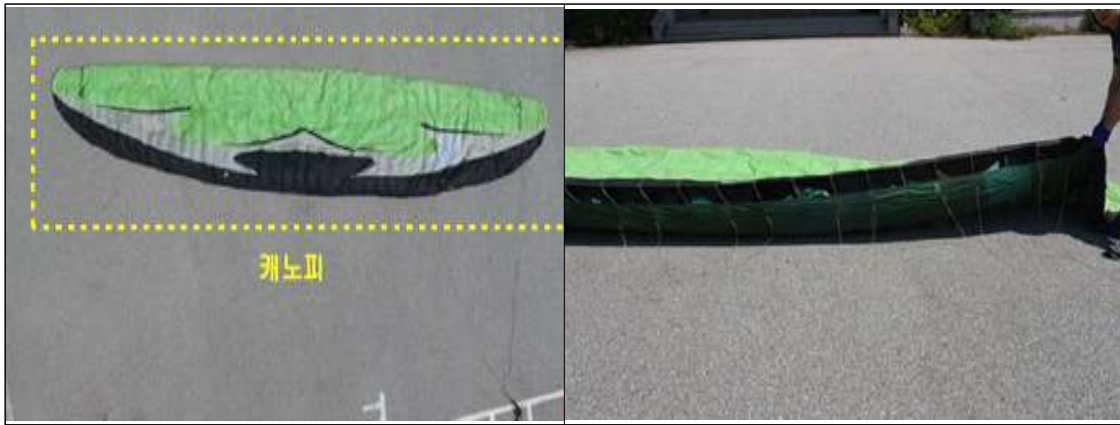
[그림 4] 정상상태의 캐노피 사진

[그림 4]에서 보이는 것처럼 캐노피는 사고현장에서의 육안검사와 국립과 학수사연구원의 조사결과 비행에 지장을 줄만한 손상이나 표면이 찢어진 흔적은 없었다.

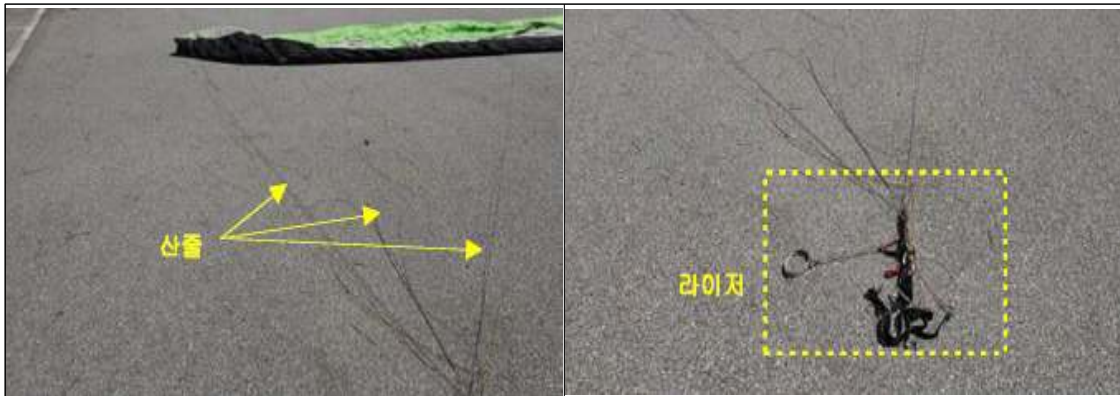
[그림 5] 정상 상태의 산줄 및 라이저 사진

또한, [그림 5]에서 보이는 것처럼 산줄(suspension lines: 조종자의 무게를 날개에 고르게 분산) 및 라이저(riser: 산줄을 모아주는 띠)도 줄이 끊어져 있거나 손상된 흔적은 보이지 않았다. 캐노피는 정상적인 상태로 확인 되었다.

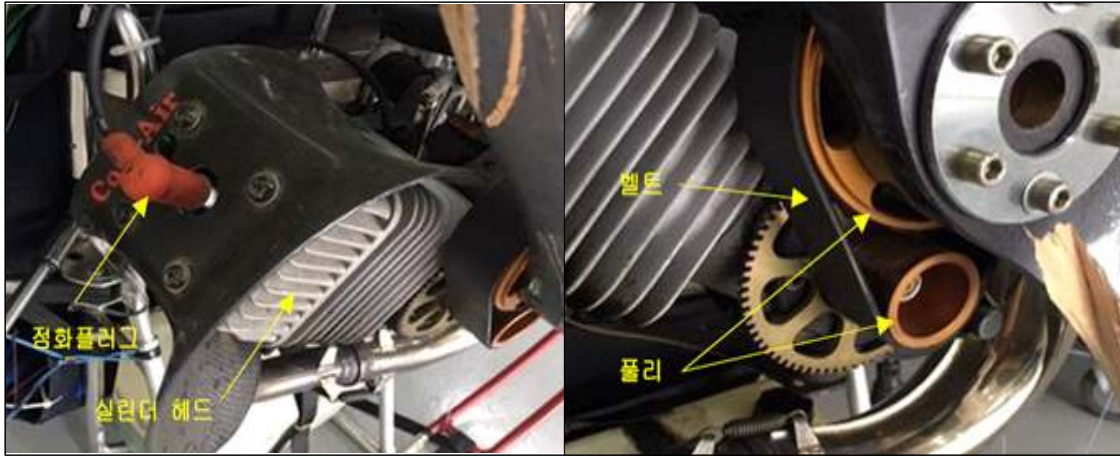
[그림 6] 정상 상태의 엔진 사진

엔진의 점화플러그, 실린더 헤드, 벨트 및 풀리 등은 정상적으로 장착되어 있었으며, [그림 6]과 같이 엔진 본체에서는 현저한 파손 및 변형은 식별되지

않았다. 엔진은 추락으로 인하여 변형되거나 파손된 흔적은 없었으며 정상적인 상태를 유지하고 있었다.

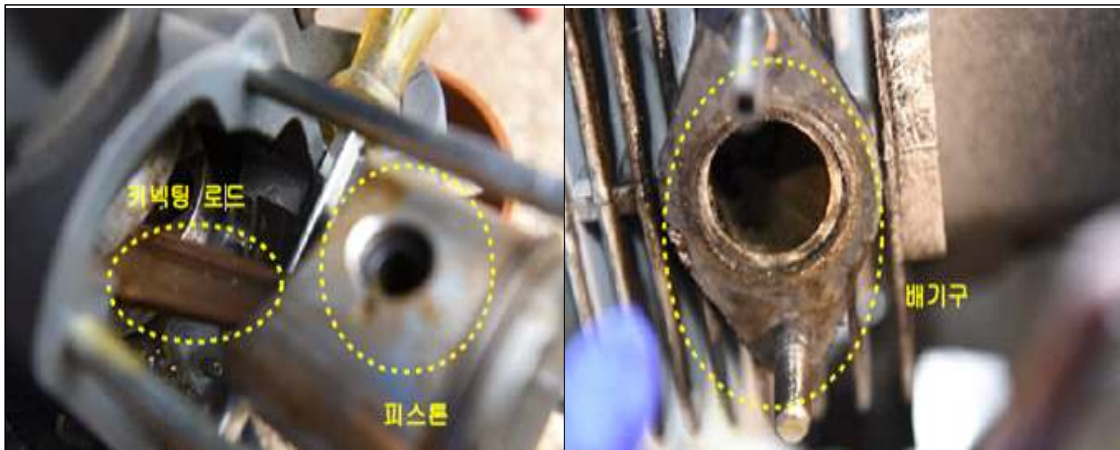
[그림 7] 부식된 상태의 엔진부품 사진

엔진상태를 확인하기 위하여 분해하여 조사한 결과, 피스톤, 커넥팅 로드 및 배기구 부분은 [그림 7]과 같이 부식이 확인 되었는데 이는 고삼저수지에 빠지면서 침수로 인하여 발생된 것으로 보였다.

부식이 확인되었는데, 이는 고삼저수지에 빠지면서 침수에 의해 발생한 것으로 보였다.

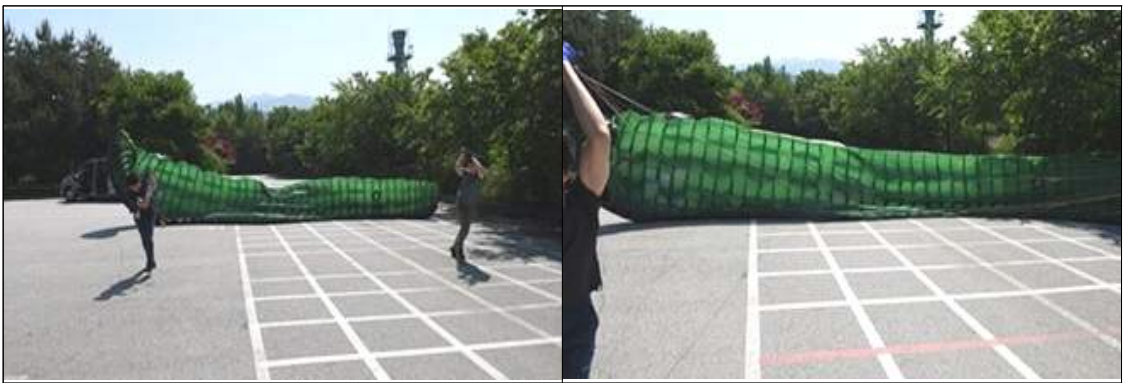
[그림 8] 캐노피 양력발생 시험

국립과학수사연구원에서 캐노피의 양력 발생을 시험한 결과, [그림 8]과 같이 정상적으로 양력이 발생하였다.

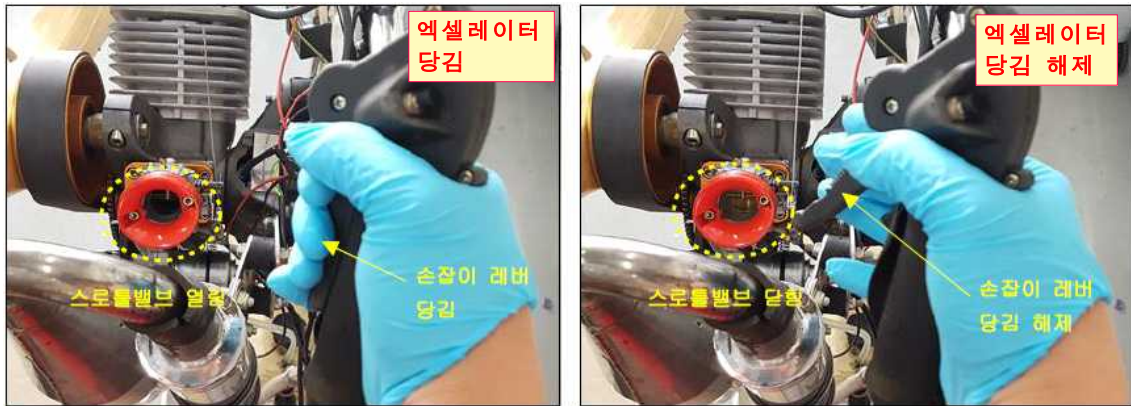
[그림 9] 엔진 스로틀밸브 작동검사

액셀러레이터의 당김 정도에 따라 케이블의 장력에 의해 기화기의 스로틀 밸브는 간섭 없이 정상적으로 작동되고, 당김을 해제하면 스로틀밸브가 완전히 닫히는 것이 [그림 9]과 같이 확인되었다.

따라서 엔진은 사고당시 정상적으로 작동하고 있었음이 확인 되었다.

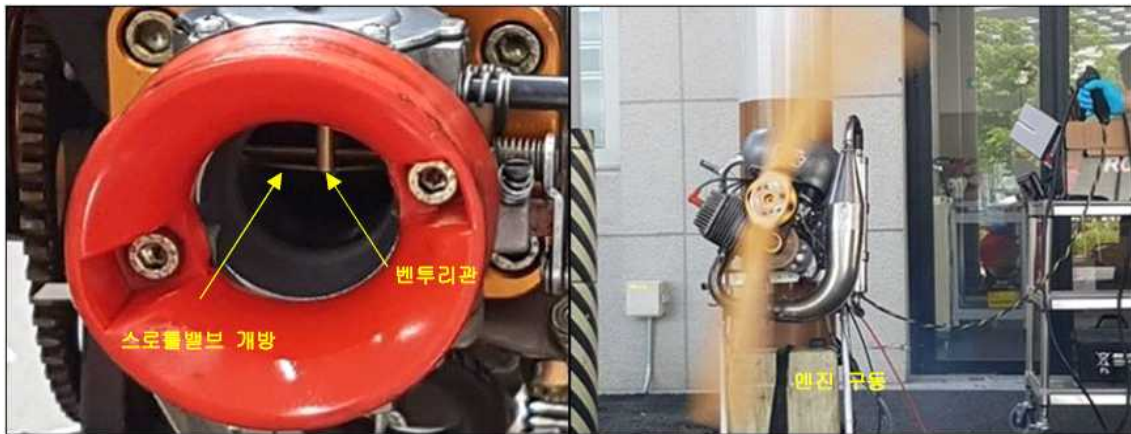
[그림 10] 엑셀레이터를 당긴 상태의 작동검사

외부전원(12V)을 공급하여 시동버튼을 누르자 시동모터가 작동하여 프로펠러가 회전하였으며, 엑셀러레이터를 당겨 스로틀밸브를 개방할 경우 엔진이 [그림 10]과 같이 정상적으로 구동되었으나, 엑셀러레이터를 당기지 않은 공회전(idle) 상태(스로틀밸브 닫힘)에서는 [그림 11]과 같이 엔진이 꺼졌다.¹¹⁾

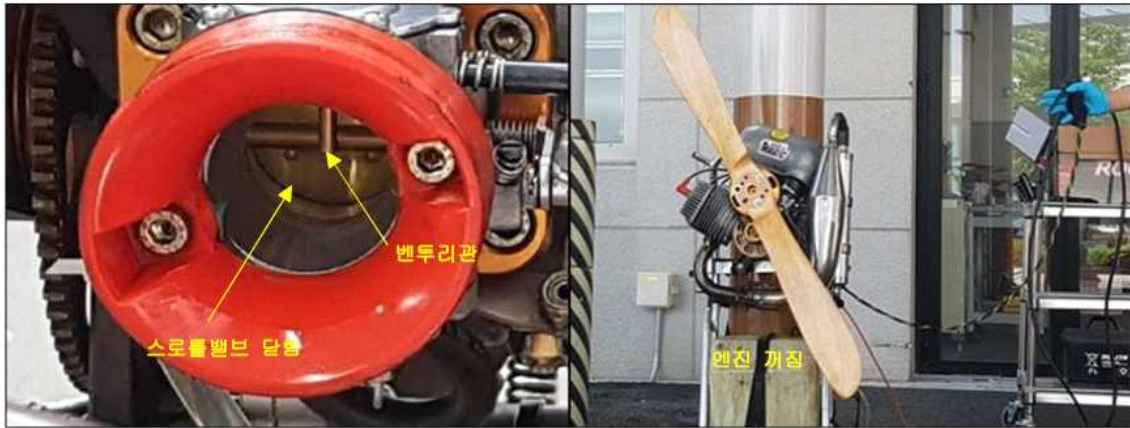
[그림 11] 엑셀레이터를 당기지 않은 상태의 작동검사

11) 엔진이 꺼진 상태에서 확인결과, 기화기의 벤투리관(Venturi Tube, 연료를 분사하는 역할)에서 분사된 연료가 스로틀밸브 하단부에 고여 있었음

공회전 상태에서 스스로틀밸브가 약간 열리도록 스스로틀밸브와 연결된 케이블의 길이를 조절하여 엔진을 구동한 결과, 엑셀레이터의 당김을 해제하더라도 엔진이 꺼지지 않고, 정상적으로 공회전 상태가 유지되는 것을 확인하였다.
