# 초경량비행장치사고 조사보고서

캐노피 접힘으로 지면에 추락  
보령패러글라이딩 협회  
초경량비행장치(패러글라이더), YETI 4  
충남 보령시 남포면 창동리 223  
2019. 5. 4

항공·철도사고조사위원회. 케노피 접힘으로 지면에 추락, 보령패러글라이딩 협회, 초경량비행장치(패러글라이더), 충남 보령시 남포면 창동리 223, 2019년 5월 4일 초경량비행장치사고 조사보고서 ARAIB/UAR1905, 대한민국 세종특별자치시

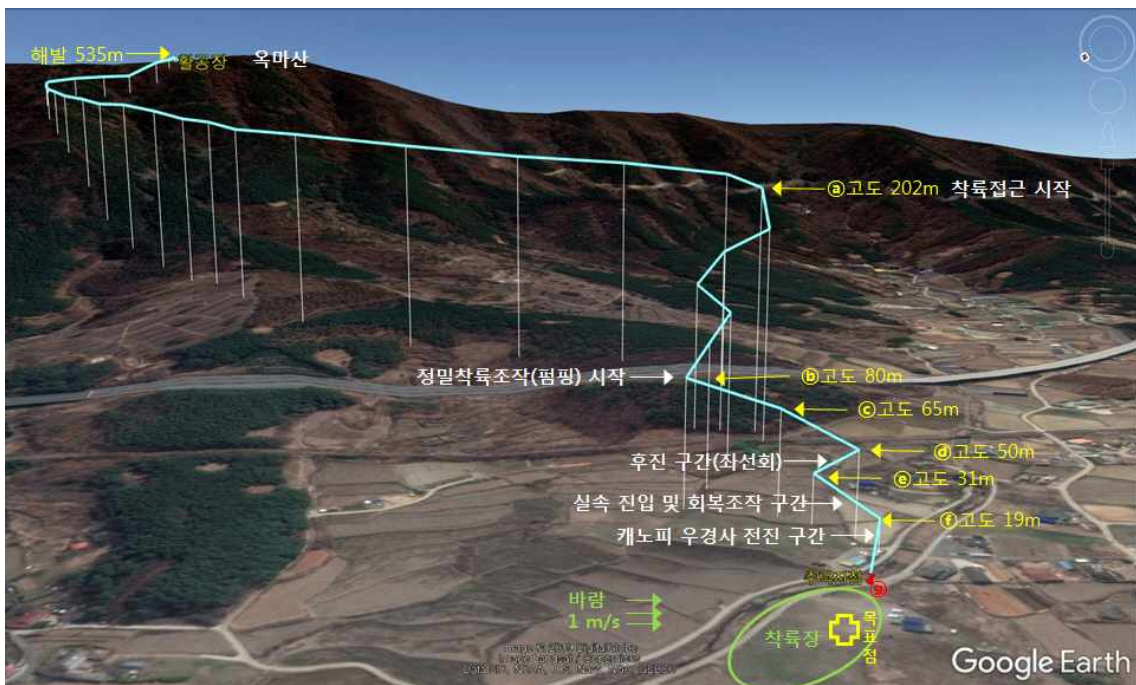
[그림 1] 사고 비행과정 (GPS장비 추출자료)

GPS장비에서 추출된 항적자료<sup>3)</sup>에 의한 비행경로는 [그림 1]과 같다. 이 항적자료에 따르면 조종자는 17:46경 활공장에서 이륙하여 17:50:11경 ㉠위치(고도 202m<sup>4)</sup>)에서부터 평균 강하율 1.7m/s로 ㉢위치(고도 80m)까지 강하하였다.

17:51:21경 조종자는 ㉢위치부터 정밀착륙조작 연습을 위해 펌핑을 실시하면서 17:51:51경 ㉣지점(고도 약 31m)까지 평균 강하율 2.1m/s로 좌우로 선회하면서 강하하였다.

평균 강하율 2.1m/s로 강하하며 펌핑조작을 적극적으로 수행하였다. 이 구간에서 캐노피는 ‘펄럭’소리를 내며 양쪽 날개 끝 부분이 접히게 되었고 곧 조종자의 뒤쪽으로 넘어가며 양력을 상실하였다. 조종자는 회복조치를 수행하였고 캐노피는 단계적으로 익형이 회복되기 시작하였다.

㉑위치(고도 19m)~㉒위치 구간의 전반부에서 뒤로 넘어갔던 캐노피는 익형이 회복되며 양력이 급증함에 따라 조종자 앞으로 빠르게 전진하게 되었다. 이 구간의 평균 강하율은 1.9m/s였다. 조종자는 끌려가게 되었고 17:52:11경 ㉒위치의 지면에 우측 다리부터 지면에 충돌하였다

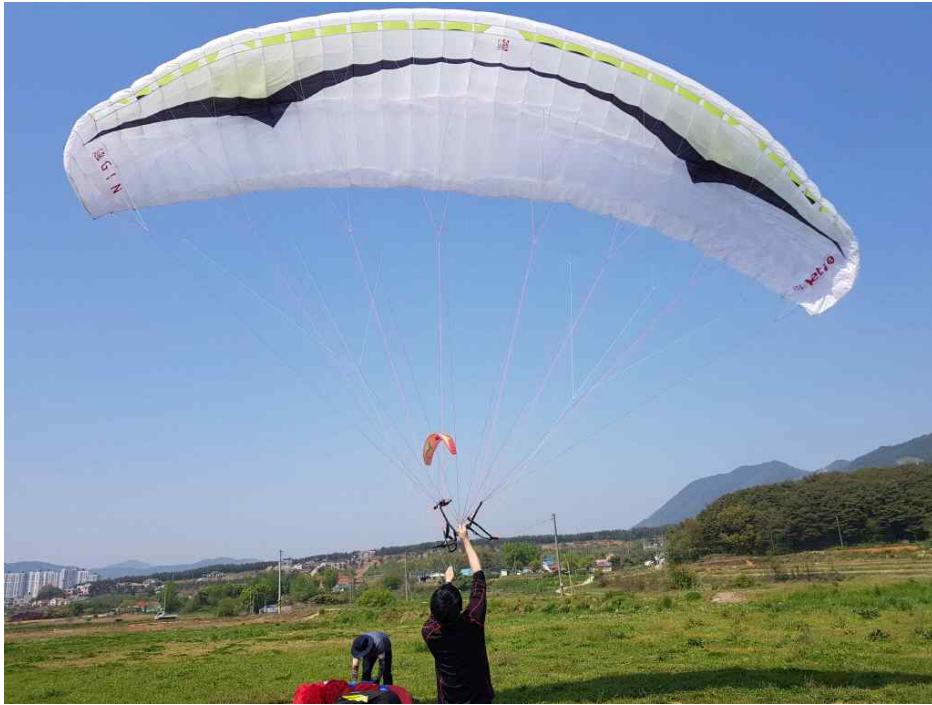
[그림 4] 캐노피, 산줄, 라이저 육안점검

[그림 4]와 같이 사고 현장에서 캐노피, 산줄<sup>10)</sup>, 라이저<sup>11)</sup> 상태에 대한 육안 점검을 하였고 특이사항은 발견되지 않았다.

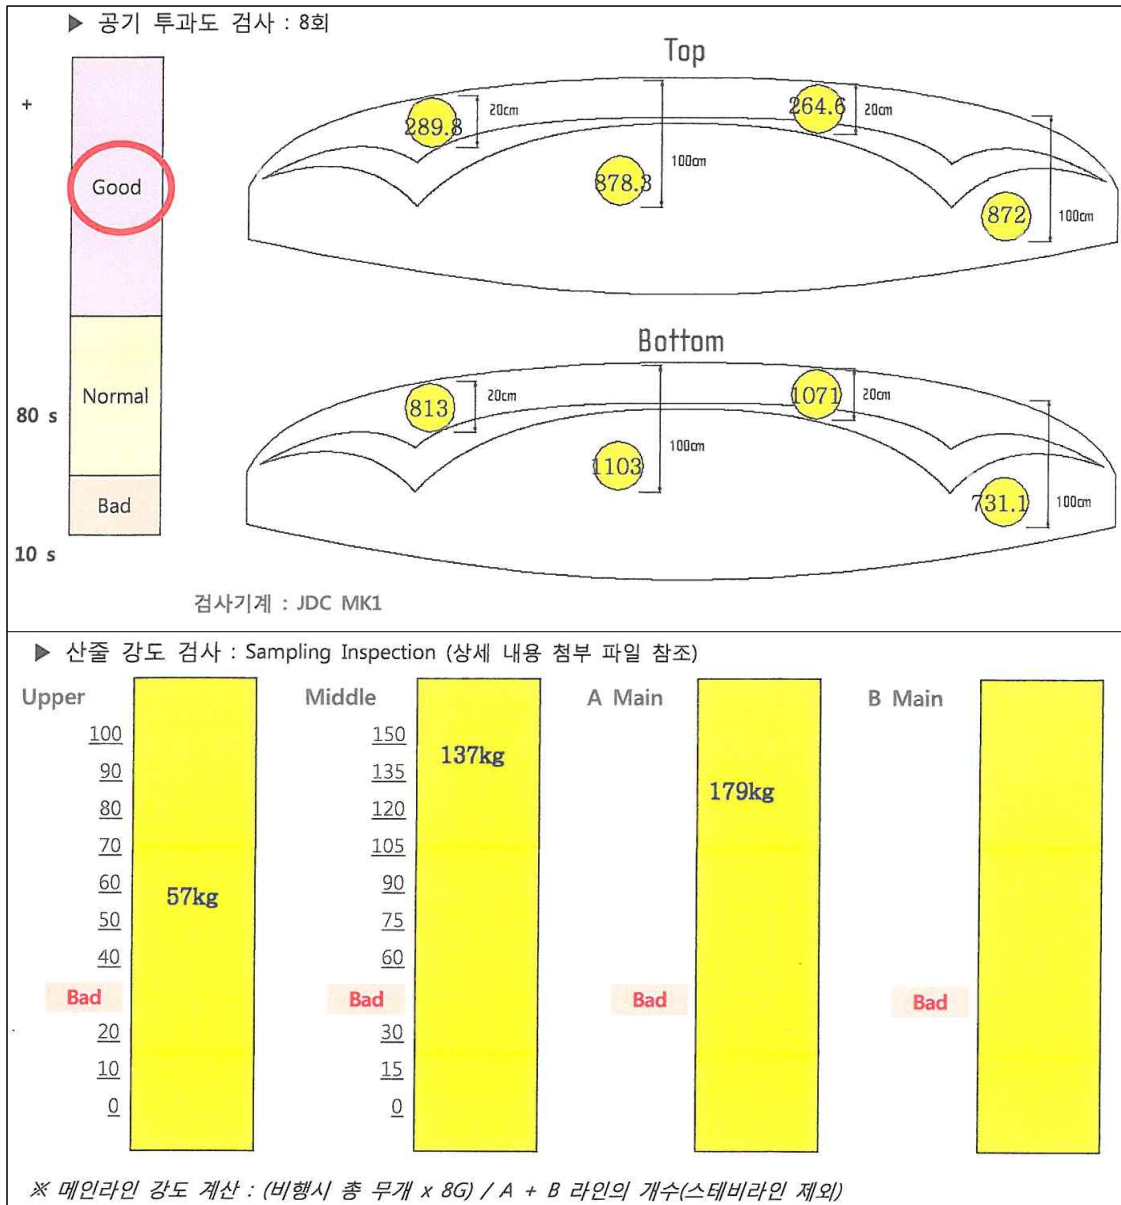
[그림 5] 공기 투과도 및 산줄 강도 점검 결과

사고 후 전문제작업체에서 패러글라이더에 대한 안전성점검을 하였다. [그림 5]와 같이 캐노피의 공기 투과도 검사 및 산줄 강도 검사 결과 양호하였다. 산줄은 Main A3 양쪽길이가 약 18mm정도 차이가 있었고 일부 피복이 벗겨진 부분이 있었다. 종합적으로 패러글라이더는 비행이 가능한 상태로 평가되었다.

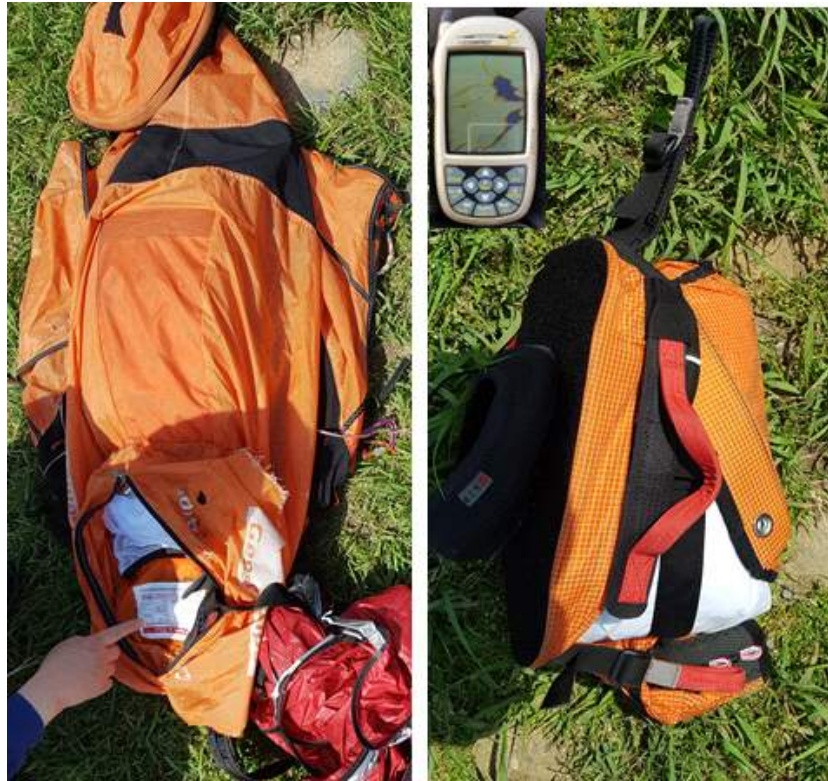
[그림 6] 하네스(좌), 비상낙하산(우하), GPS장비(우상)

[그림 6]과 같이 하네스는 특이사항이 없었고 비상낙하산은 사용되지 않았다.

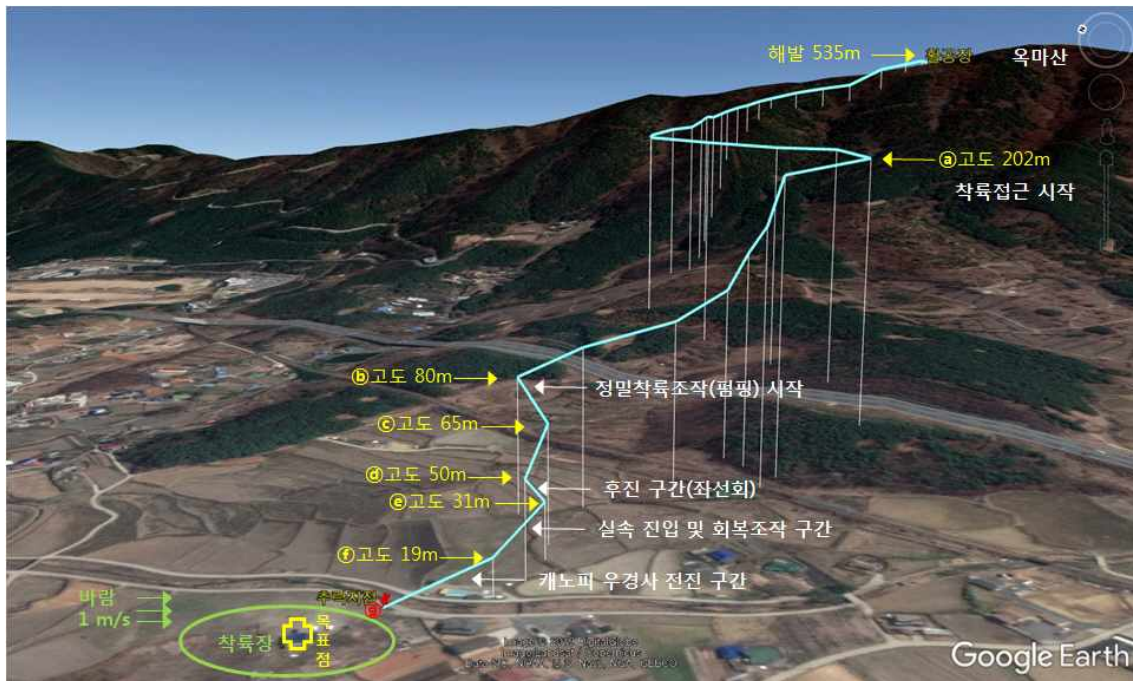
[그림 7] 사고과정 분석 (GPS장비 추출자료)

GPS 자료에 의하면 조종자는 17:46:21경 옥마산 활공장에서 이륙한 후 [그림 7]의 17:50:11경 ㉔위치(고도 202미터)부근에서 착륙장으로 향하였다. 조종자는 17:51:21경 ㉕위치(고도 80m)에서는 정밀착륙을 위한 펌핑조작<sup>12)</sup>이 시작된 것으로 보인다.

17:51:41경 ㉖위치(고도 50m)로부터 17:51:51경 ㉗위치(고도 31m)는 비행경로가 좌측으로 3m, 뒤로 약 29m 후진되었고 강하율은 2.1m/s로 증가한 것으로 보아 이 구간은 좌측으로 강하선회 중 인 것으로 판단된다.

17:51:51경 ㉗위치(고도 31m)에서 17:52:01경 ㉘위치(고도 19m)의 구간에서 캐노피는 날개의 양쪽이 접히며 실속이 발생하였고 조종자는 회복조치를 수행하였을 것이다.

㉗~㉘구간의 전반부 부근에서 펌핑을 위한 좌우측 브레이크의 조작이 과하였을 것으로 추정된다. 과한 브레이크 조작의 결과로 첫째, 캐노피는 전후 좌우의 익형이 급하게 움직이며 공기와의 마찰로 ‘펼럭’ 소리가 크게 나게 되었을 것이다. 둘째, 캐노피는 후연이 빠르게 내려가며 그동안 캐노피가

품고 있던 많은 공기가 전연 앞과 좌우측 날개 끝 방향으로 순식간에 빠져 나가면서 익형이 무너지게 되었을 것이다. 셋째, 캐노피는 전연 방향으로 빠져나가는 공기에 의해 뒤로 밀리며 조종자의 뒤로 넘어가게 되었을 것이다.

날개의 형태가 무너지며 양력이 발생하지 않아 실속이 되자 조종자는 실속 회복을 위한 조치로 과하게 잡아 내렸던 브레이크를 다시 놓았을 것이다. ㉔~㉕구간의 후반 부근에서 캐노피는 단계적으로 익형이 회복되기 시작하였을 것으로 판단된다.

㉕위치(고도19m)~㉖위치 구간의 전반부에서 뒤로 넘어갔던 캐노피는 익형이 회복되기 시작하며 양력이 급증함에 따라 조종자 앞으로 빠르게 전진하게 되었을 것이다. 이 때 캐노피는 좌측 익형이 우측에 비해 빨리 회복됨으로써 우경사 자세로 조종자의 전방으로 빠르게 전진하게 된 것으로 추정된다.

조종자는 초저고도에서 실속상황이 되면서 당황하였을 것이고 무너졌던 익형이 회복되기 시작하는 초기단계임으로 상황판단이 되지 않아 우측으로 빠르게 전진하는 캐노피를 브레이크로 적절히 제어하지 못한 것으로 추정된다.

17:52:01경 조종자는 땅을 향한 자세로 신체 우측부분부터 ㉖위치(착륙장 가장자리)의 지면에 충돌하게 되었다.

1. 브레이크 사용 등 다음과 같은 상황에 대한 대처방법 등을 홈페이지에 등재하여 전 회원에게 전파 (UAR1905-1)

- \* 브레이크를 정상적인 범주 내에서 사용하는 방법, 과도한 브레이크 사용으로 캐노피의 익형이 무너졌을 때 초기 조치요령, 및 회복단계에서 캐노피가 경사진 자세로 빠르게 전진할 때 이에 대한 대처방법 등
