초경량비행장치사고 조사보고서

이륙직후 전방 장애물 충돌
경주패러글라이딩체험장
초경량비행장치(텐덤패러글라이더)
경주시 건천읍 벽도산 활공장
2020. 5. 26.

항공·철도사고조사위원회. 이륙 직후 전방 장애물 충돌, 경주패러글라이딩체험장, 초경량비행장치(텐덤패러글라이더), 경주시 건천읍 벽도산 활공장, 2020. 5. 26., 초경량비행장치사고 조사보고서 ARAIB/UAR2004, 대한민국 세종특별자치시

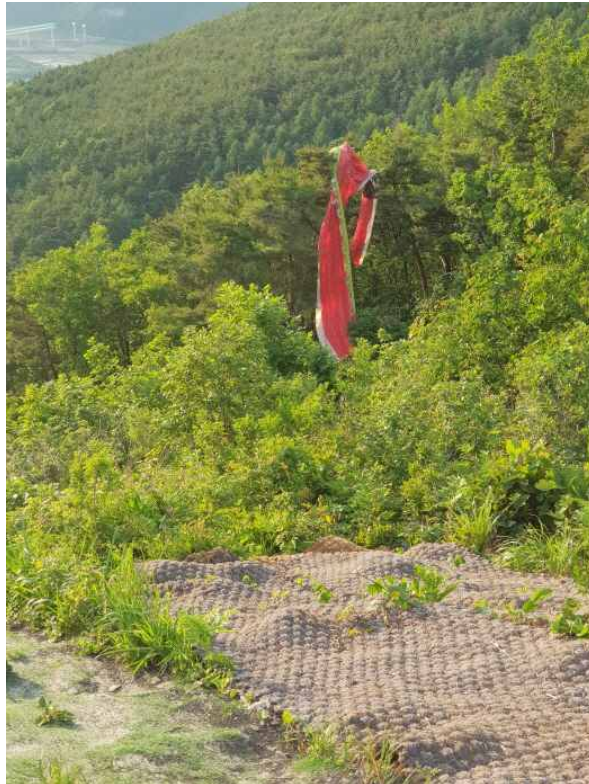
[그림1] 사고지점

2020년 5월 26일(화) 18:45경, 경주시 건천읍 벽도산 활공장 이륙장에서 경주패러글라이딩소속 조종자가 체험자와 함께 S9066S 패러글라이더를 탑승하고 이륙 직후 잡목에 걸려 조종불능상태가 된 후 캐노피의 힘에 끌려 20m 전방 약 10m 높이의 나무에 충돌하였다. 이 사고로 체험자 1명이 사망하였다.

이륙 후 패러글라이더는 우측으로 틀어진 방향으로 깊은 강하율로 진행하였고, 조종자와 체험자의 하네스 바닥부분이 비행경로 상에 있는 약간 높게 자란 잡목에 걸리면서 조종자와 체험자가 진행방향의 반대쪽으로 돌며 조종줄이 꼬여 조종불능상태가 되었다. 조종자는 회복을 시도하였으나 캐노피는 전진 비행하려는 힘에 끌려 전방 약 30m 높이의 나무에 걸렸으며 체험자는 나무둥치에 충돌하였다.

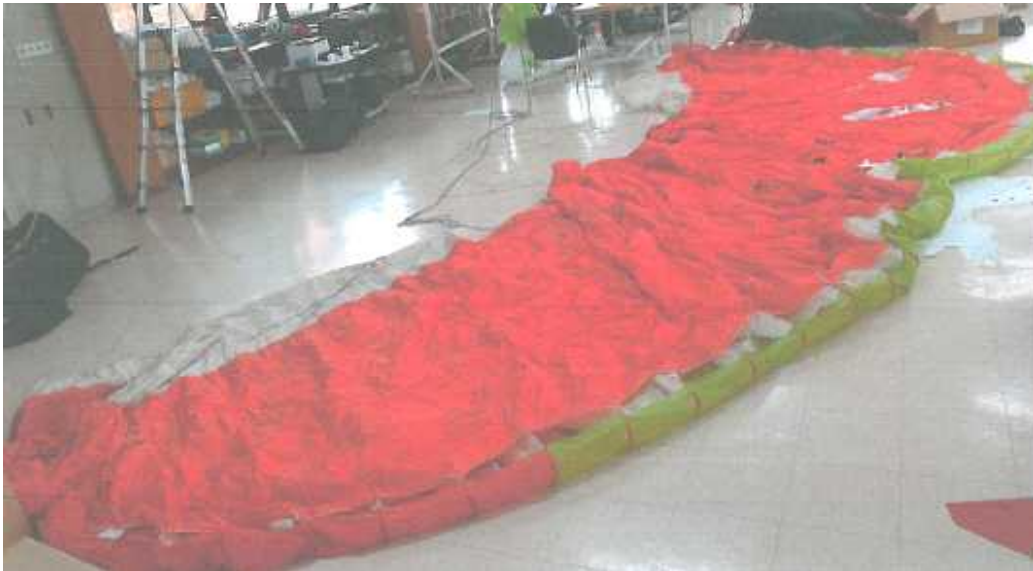
[그림 2] 조종자가 사용한 캐노피

조종자가 사용한 캐노피는 [그림 2]와 같으며 제원은 아래와 같다.

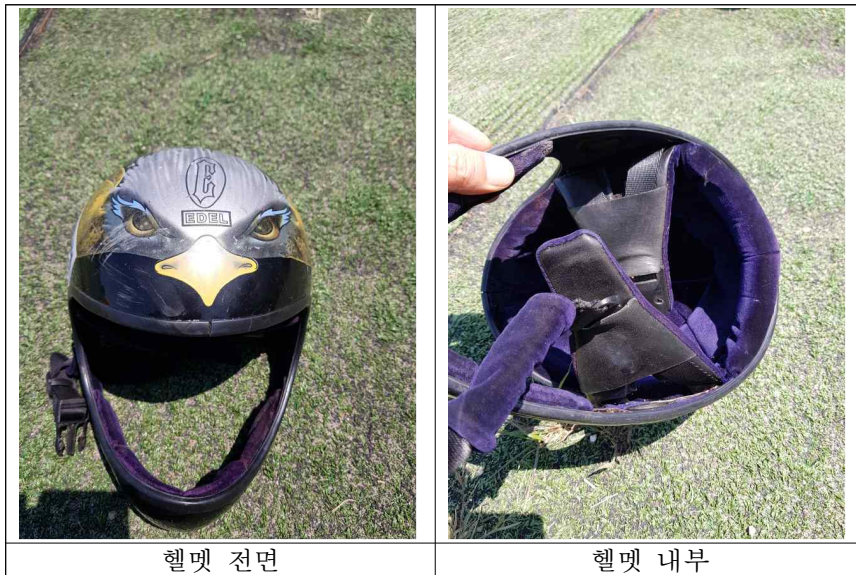
[그림 5] 체험자 헬멧

[그림 5]는 체험자가 사용한 머리보호장비인 헬멧으로 제조사는 한국 에델사이며 회사는 2007년에 사업을 중단하였다. 정확한 제조일, 제품의 사양에 대한 내용은 알 수 없었다. 제조사의 운영이 실질적으로 2000년대 초반에 중단된 것으로 보아 그 시기에 제작되었을 것으로 판단된다.

일반적인 패러글라이딩 비행에 사용가능한 헬멧의 기준을 제시하는 것은 없으나 안전확보를 위해 조종자 및 체험자가 인증헬멧을 사용하는 방안을 검토해보는 것이 필요하다.

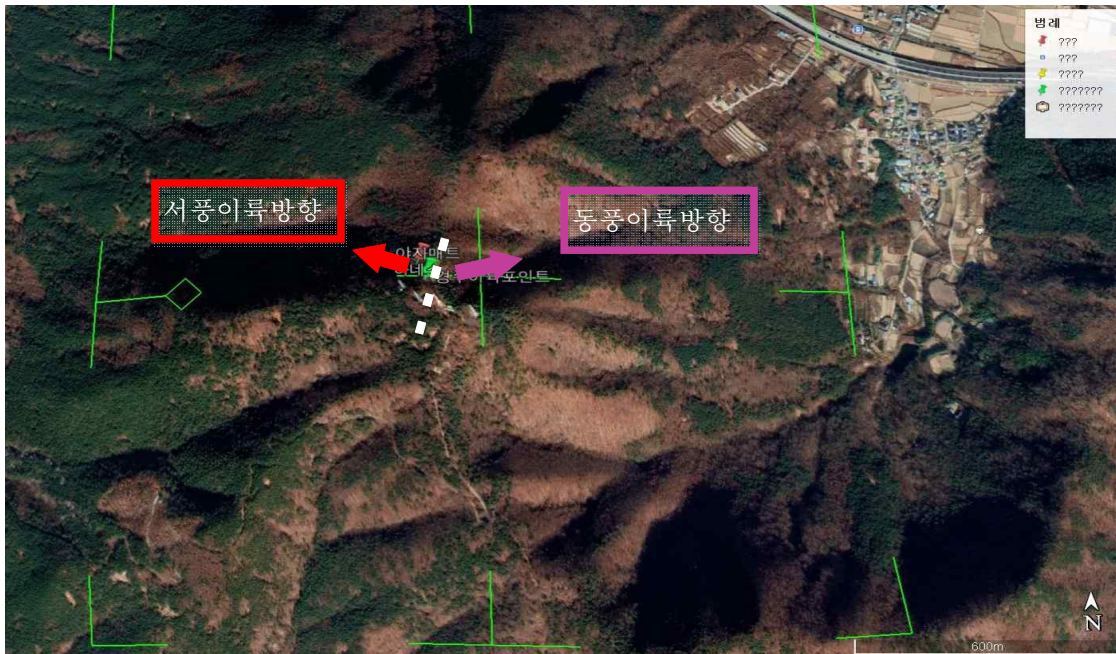
[그림 7] 벽도산 이륙장

경주 벽도산 이륙장은 [그림 7]과 같이 능선에 조성되어 바람의 방향에 따라 동쪽과 서쪽사면을 선택할 수 있는 형태로 조성되어 있었다. 운영자는 패러글라이더 운영 시에 서풍이 불 때에는 그림에 보이는 서쪽 사면을 이용하고 있었다. 당시에 바람의 방향은 남서풍이 불었고, 조종자는 서쪽 사면을 이용한 비행을 계획하였다.

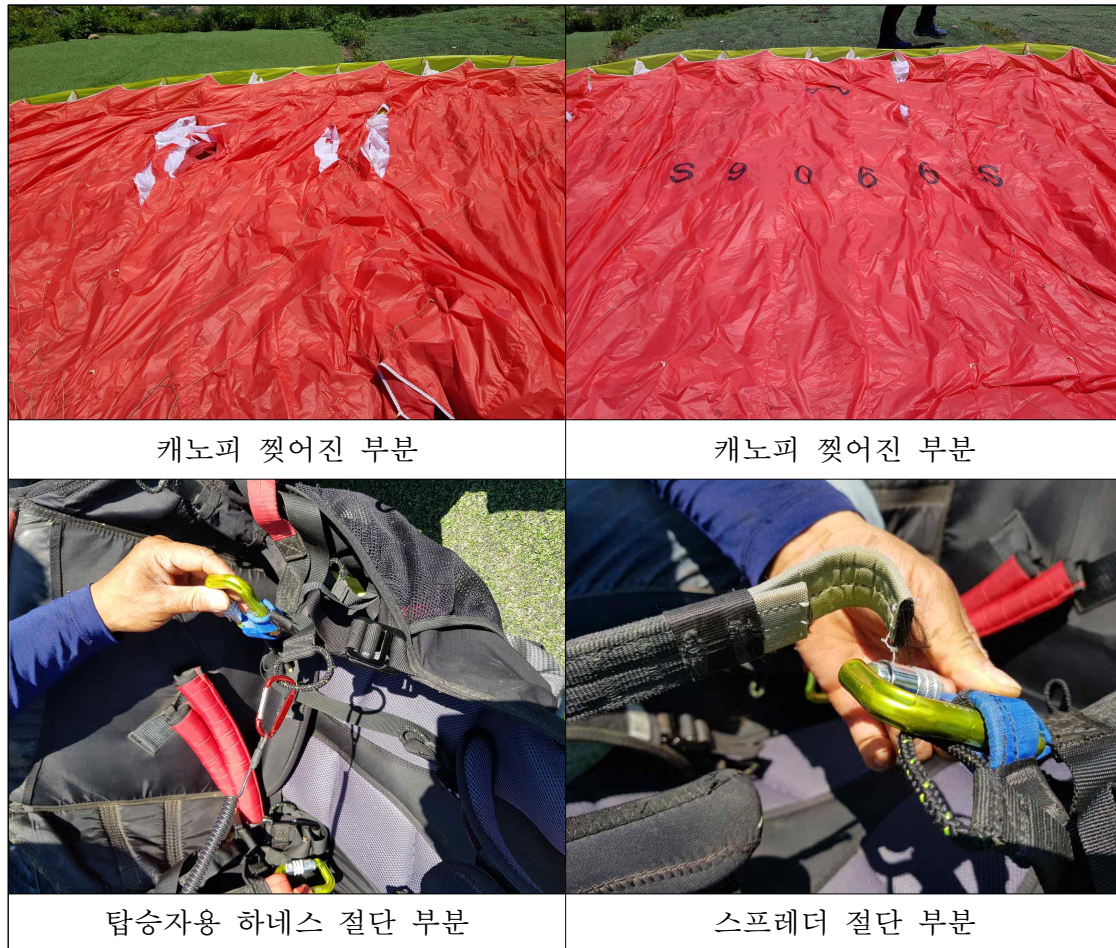
[그림 9] 사고 장비상태

[그림 9]에서 보는 바와 같이 장비를 점검한 결과, 구조를 위해 자른 스프레더(spreader), 탑승자 하네스 다리고리, 캐노피의 산줄과 나뭇가지에 걸려 생긴 캐노피의 찢긴 부분이 있으나 사고 원인과 관련될 만한 장비 상의 문제는 없었다.

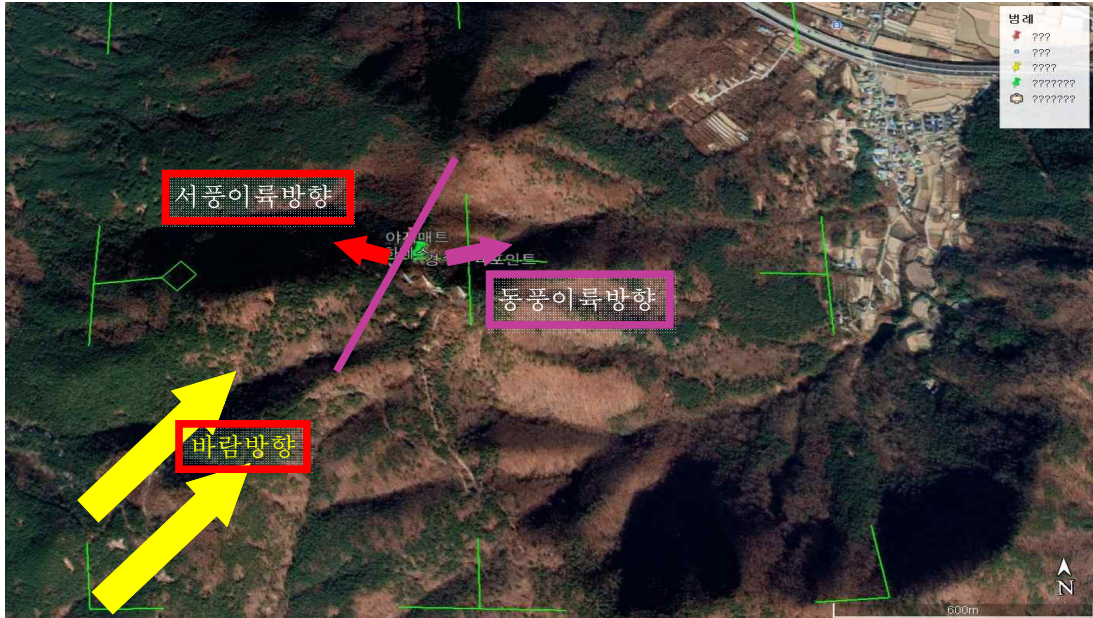
[그림 10] 이륙장위치와 바람방향

[그림 10]은 이륙장의 구조와 바람의 방향을 보여준다. 영상에 전반적으로 바람은 비행에 영향에 미칠 만큼 거칠지는 않아 보이나 사고 발생 당시 초속 2m의 남서풍이 골짜기를 타고 올라와서 측풍이 부는 상황이었고, 산 정상에서 간헐적으로 돌풍양상을 보였을 상황도 배제할 수는 없다.

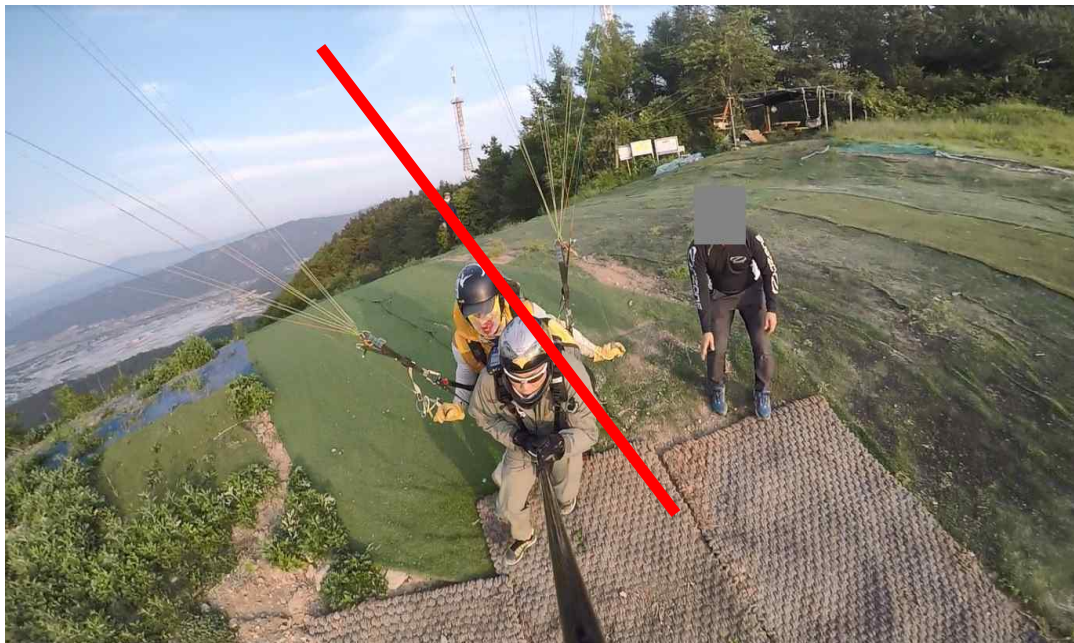
[그림 11] 중심선과 조종자 위치

[그림11] 에 화면상으로 캐노피가 조종자의 우측으로 약간 밀리고 기울어 지는 것이 확인된다.

안정적인 이륙을 하려면 조종자의 몸이 캐노피의 중심선에 위치하여야 무게중심이 제대로 형성되고 조종자가 하는 조종이 의도한대로 이루어진다. 캐노피가 기울면 양력이 감소하고 진행방향은 기울어진 방향으로 향하게 된다.

동영상에서 캐노피가 보이지않으나 산줄의 위치로 보아 캐노피가 오른쪽으로 약간 기울어진 상태로 보이며 이륙을 위한 도움닫기 시에 조종자의 몸의 위치가 중심선에서 오른쪽으로 치우쳐 있다. 이러한 경우 이륙 후의 비행의 방향이 오른쪽으로 쏠리게 된다.

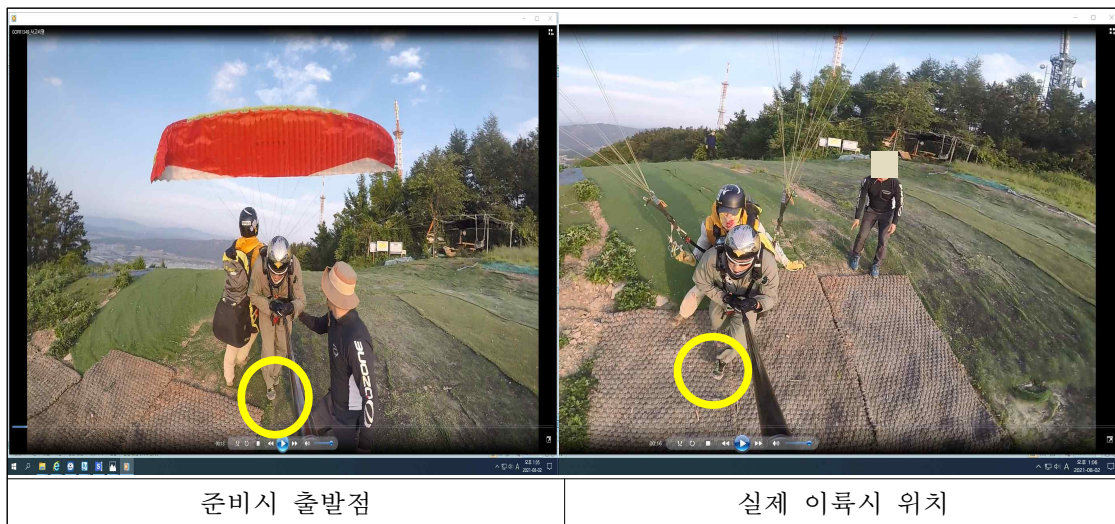
[그림12] 출발위치

조종자가 후방을 보고 있다가 캐노피가 일어서는 것을 보고 전방으로 돌았을 때 캐노피가 가진 양력과 저항으로 조종자와 탑승자가 뒤로 밀려나면서 [그림 12]와 같이 처음 출발예정지점으로부터 약 2m 우측으로 이동하게 되었다.

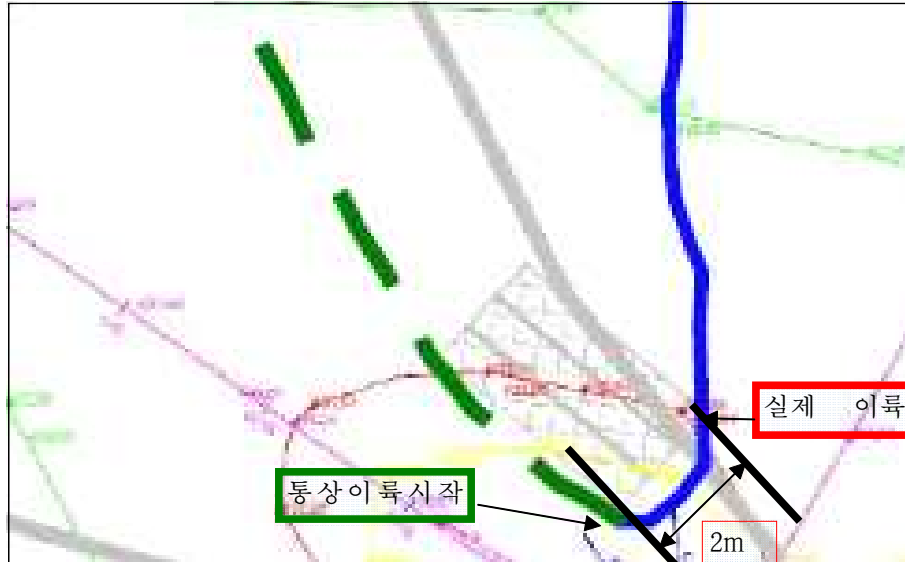
[그림 13] 통상이륙과 사고이륙

위원회는 패러글라이딩협회와 벽도산활공장의 구조 및 장애물 등을 확인하고 측량을 한 후 안전한 이륙을 확보할 수 있는 경계선을 설정하였다. 그 경계선은 [그림 13]의 회색선으로 표시되어 있다.

사고 시에 조종자와 체험자가 실제 이륙한 위치는 측량 시에 설정한 경계 선을 넘고 있다.

[그림13]의 파란선이 사고시의 이륙선으로 캐노피가 일어서고 후방으로 밀리면서 출발 위치가 도움단기를 시작해야하는 최초 위치로부터 2m 이상 우측으로 밀리며 위치와 자세가 변경되었고, 그 상태에서 조종자와 체험자는 도움단기를 하였다.

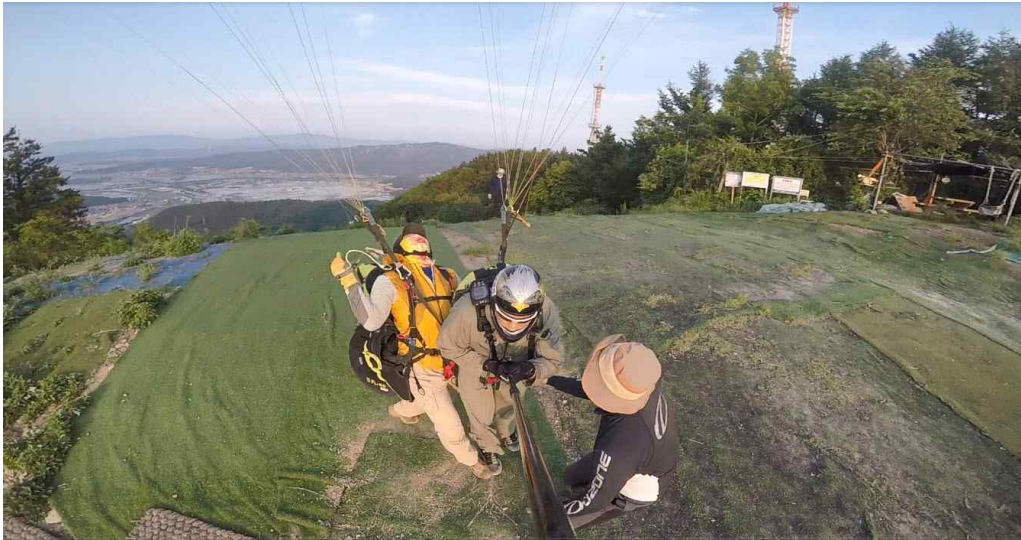
[그림 14] 보조자위치

[그림 14]에서 조종자가 이륙을 위한 도움단기를 시도할 때 조종자의 위치가 불리한 위치에 있었음에도 조종자가 인지를 못한 듯하였고, 보조자는 1차 시도의 실패 경험 때문인지 후방으로 밀리는 것을 잡아주기 위해 체험자의 왼쪽에 바짝 붙어 있었다.

도움단기의 방향은 원래 계획되었을 것으로 보이는 방향으로부터 약 60° 우측으로 장애물이 있는 방향이었다. 보조자도 탑승객과 조종자의 위치보다 캐노피의 상태에 집중하여 캐노피를 바라보고 있어 세 사람 모두가 도움단기와 비행진로 방향에 주의를 기울이지 못하고 있었던 것으로 판단된다.

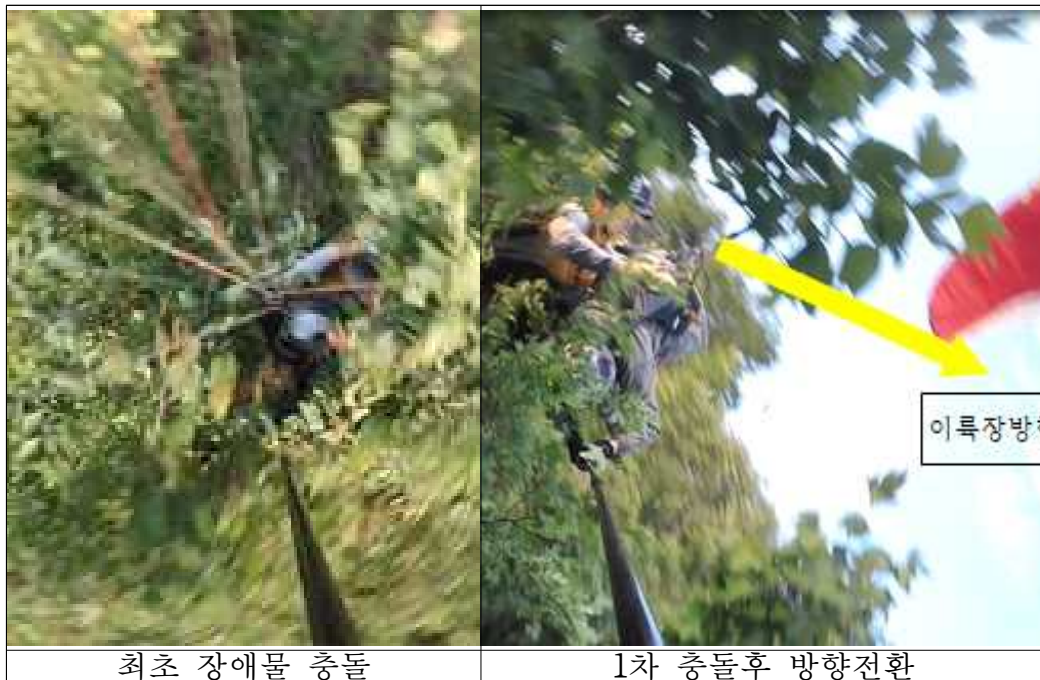
[그림 15] 최초 장애물 충돌

[그림 15]에서 이륙직후 양력이 부족하여 기체의 강하률이 깊어 조종자와 체험자 하네스의 하단이 아래쪽의 옷자란 나뭇가지에 걸리면서 조종자와 체험자는 이륙장을 바라보는 형태가 되었다. 이륙초기에 장애물에 걸려 진행방향이 흐트러지면 비행을 중단할 하는 것이 바람직하다.

그러나 조종자는 당시 장치의 통제가 어려운 상태에서 회복을 하려는 조작을 하였다. 그러한 조종자의 노력에도 캐노피가 앞쪽으로 쏠리며 끌려가서 전방의 장애물인 나무와 충돌하였다.

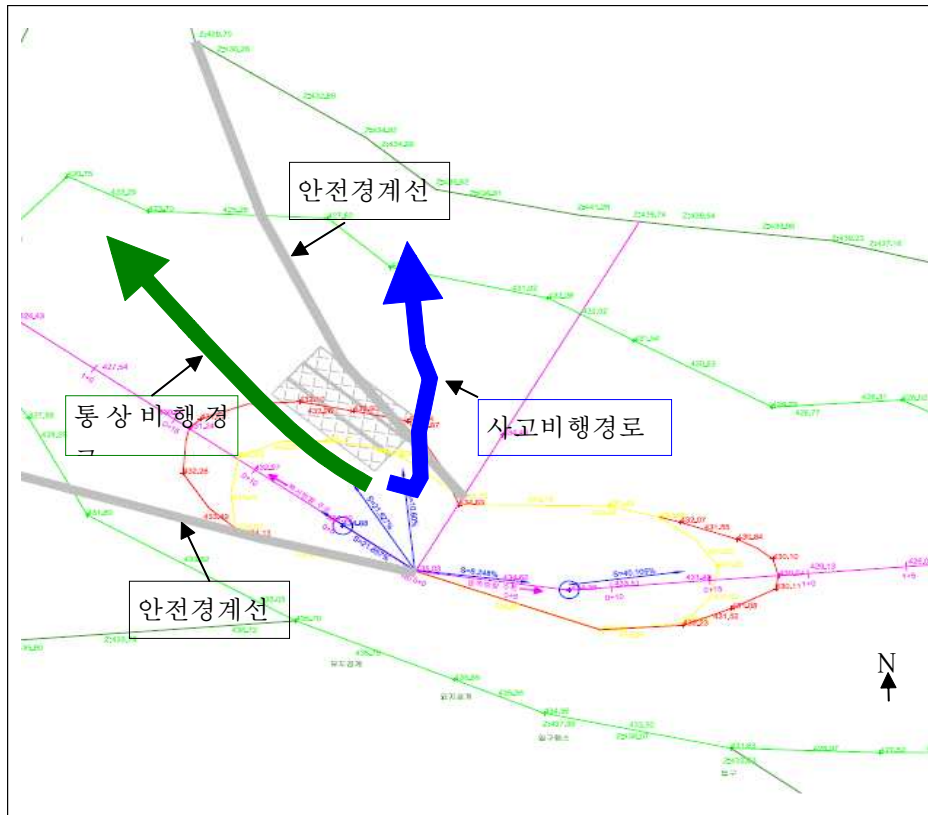
[그림 16] 벽도산 이륙장 구조

활공장의 측량 결과에 따르면, [그림 16]의 회색선은 장애물과 이격도, 비행장치의 강하율 등을 고려한 이상적인 이륙방향의 한계선이다.

통상적으로 회색빛살무늬의 야자매트 좌측 옆을 따라 도움단기를 하며 이륙하지만, 당시 조종자는 캐노피가 세워진 후에 뒤로 밀리면서 오른쪽 끝의 야자매트를 밟고 이륙을 하였다. 이번 사고의 비행경로는 이상적인 이륙방향의 한계선을 벗어난 비행이었다.

또한, 활공장의 형상과 환경이 비행에 미치는 영향을 고려한 활공장의 조성 및 이륙방향의 한계선 등의 설정은 현지에서 활동하는 조종자와 관계 전문가들과 상의하여 마련하고, 활공장 운영자는 설정된 기준에 따라 활공장을 관리할 필요가 있다.

현행 법령은 활공장의 기준을 제시하고 있지 않다. 활공장의 형태가 자연의 지형을 이용하는 방식으로 법으로 일정한 기준을 정하는 것은 오히려 환경적인 요소가 고려되지 않은 규제로 작용될 수 있다. 따라서 각 활공장별로 환경적, 물리적 조건을 고려한 활공장 운영기준을 자율적으로 설정하고 이를 스스로 준수하는 방식의 적용이 보다 안전한 활공장관리 및 비행관리가 가능할 것으로 보인다. 활공장의 운영기준은 활공장 운영자, 현지 활동 조종자/사업자 및 관련 협회가 협의하여 마련할 것을 권고한다.
