초경량비행장치사고 조사보고서

비행 중 추락

초경량비행장치(패러글라이더)

2020. 10. 31.

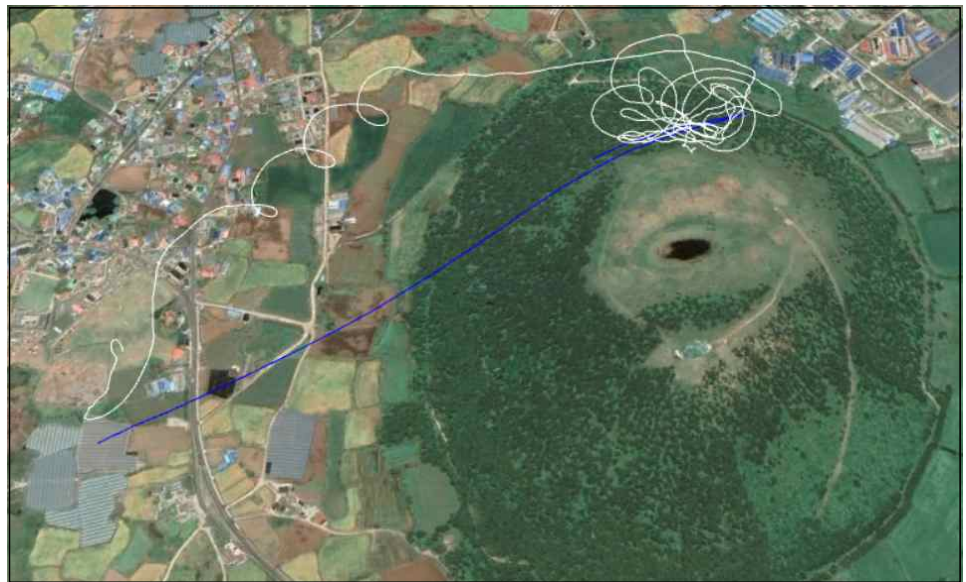
[그림 2] 비행경로

제주도 금악오름의 위치는 [그림 1]과 같으며, 사고 당일 조종자의 비행경로는 [그림 2]와 같다.

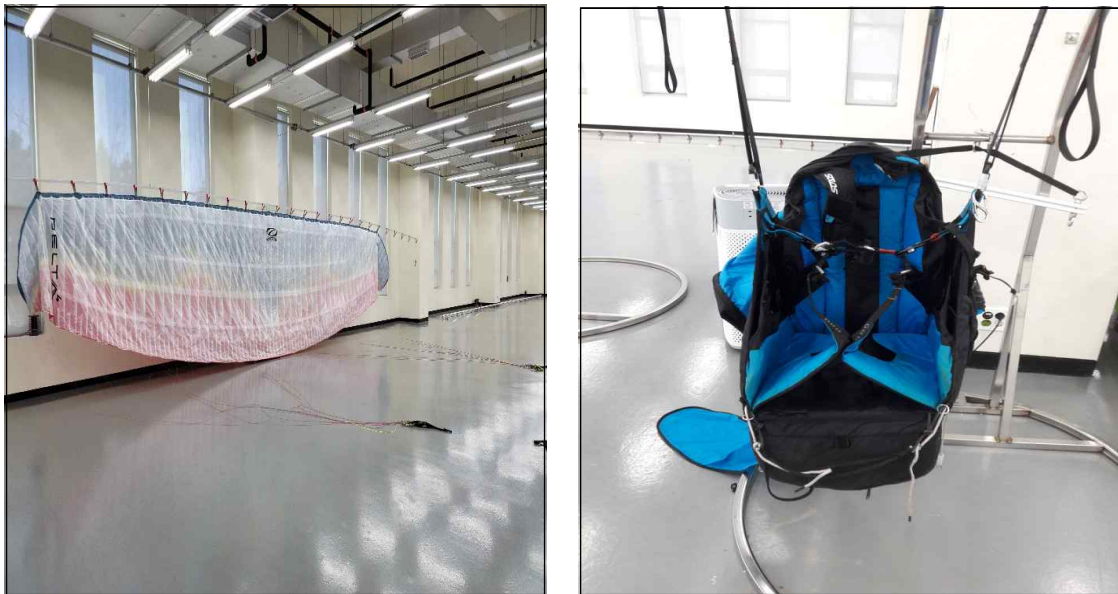
[그림 3] 캐노피 및 하네스

사고 패러글라이더의 캐노피와 하네스는 [그림 3]과 같다.

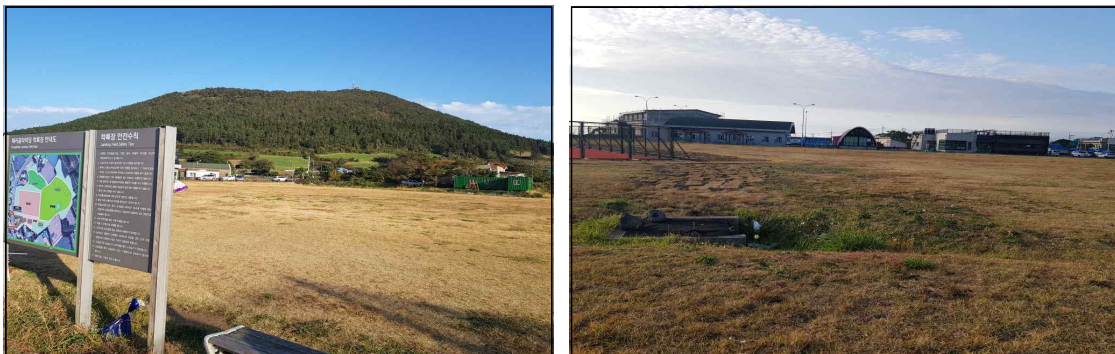
[그림 6] 착륙장 및 추락 장소

착륙장은 이륙장으로부터 서쪽으로 약 600m 떨어진 지점에 위치하고 있으며, [그림 6]과 같이 초지로 구성되어 있었고 사용자들을 위하여 안전수칙이 적혀 있는 안내표지판이 설치되어 있었다.

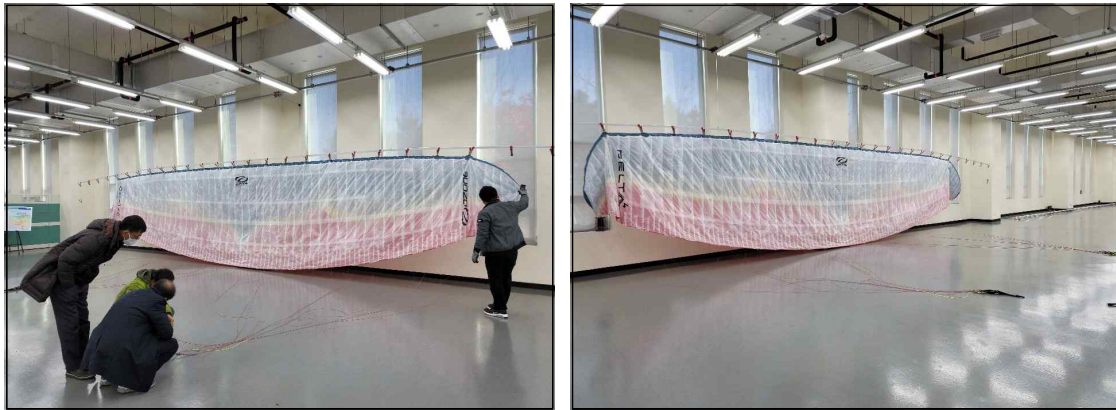
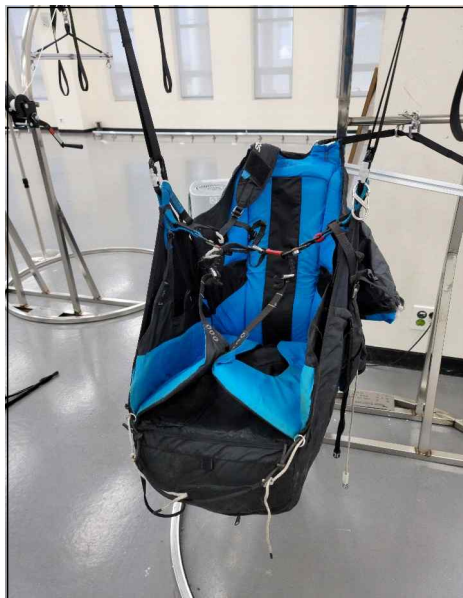
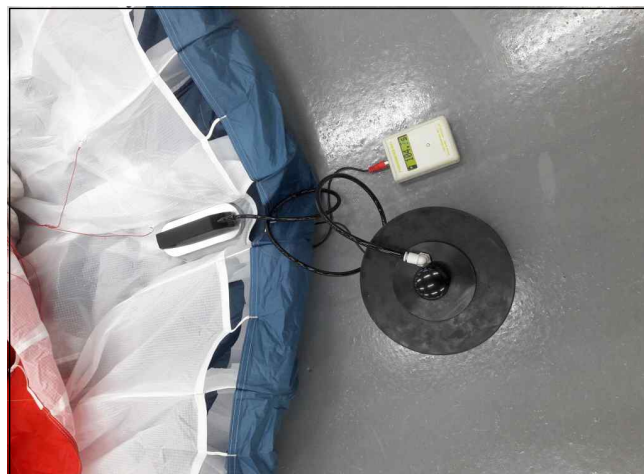
[그림 7] 장비 점검 장면

위원회 조사관은 현장에서 수거한 패러글라이더 장비 일체를 유치하고 2020년 11월 4일 항공안전기술원에서 전문 검사관 3명과 함께 캐노피의 상태 및 공기투과율, 산 줄의 강도, 하네스, 라이저, 안전벨트, 헬멧 등을 [그림 7]과 같이 점검하였으며, 점검한 결과 사고 원인과 관련될 만한 장비의 문제는 없었음을 확인하였다.

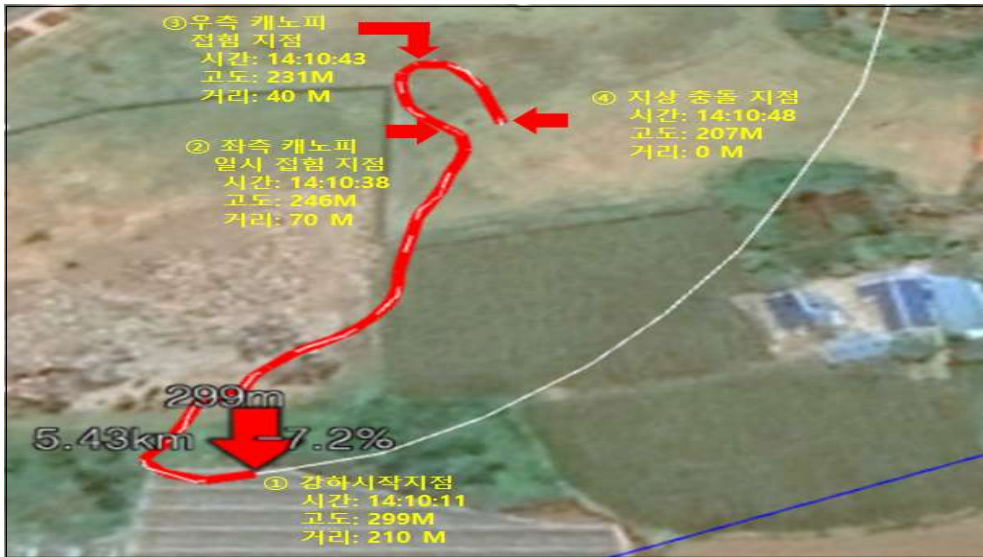
[그림 9]착륙 단계에서 평균 강하율 및 비행 속도

당시 고도 변화를 살펴보면, 좌측 날개가 살짝 접혔던 지점에서의 실제 고도는 39m(해발고도 246~207m)였고, 우측 날개가 접히면서 추락하기 시작한 지점의 실제 고도는 25m(해발고도 232~207m)로 조종자는 착륙장 상공에서 고도가 높은 것을 인식하고 우측으로 선회한 후 고도처리를 하려고 시도하였던 것으로 판단된다.

패러글라이더의 착륙 단계에서 평균 강하율 및 비행 속도는 [그림 9]와 같으며, 좌측 캐노피가 일시적으로 접힌 시점의 평균 강하율은 초속 1.9m였으나, 이후 강하율이 증가하여 우측 캐노피가 접힌 시점부터는 양력이 손실되면서 초속 8m의 속도와 초속 5m의 강하율로 수직으로 지면에 충돌하였다.
