# 항공기 사고 조사보고서

김포공항 이륙 중 추락

C172, HL1153

2016. 2. 28.

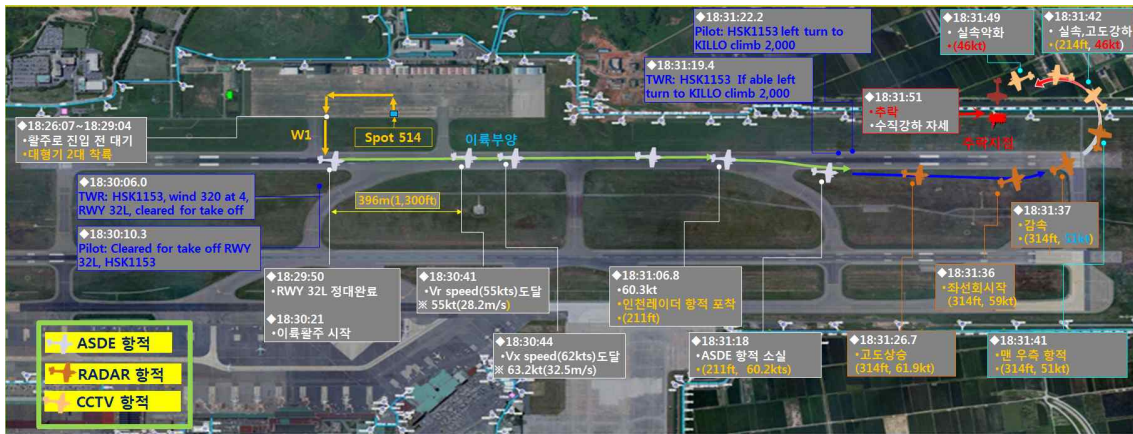
[그림 1] HL1153 이륙활주부터 추락까지 비행궤적

18:30:21에 이륙활주를 시작한 HL1153은 18:30:41에 활주거리 약 1,300ft(396m)에서 이륙전환속도( $V_r$ ) 55kts(28.2m/s)에 도달하였고, 18:30:44에 약 1,860ft(567m) 지점에서 최량 상승각허용속도( $V_x$ )<sup>7)</sup> 63.2kts(32.5m/s)에 도달하여 부양, 상승하였다.

HL1153의 이륙활주부터 추락까지의 비행경로는 [그림 1]과 같다.

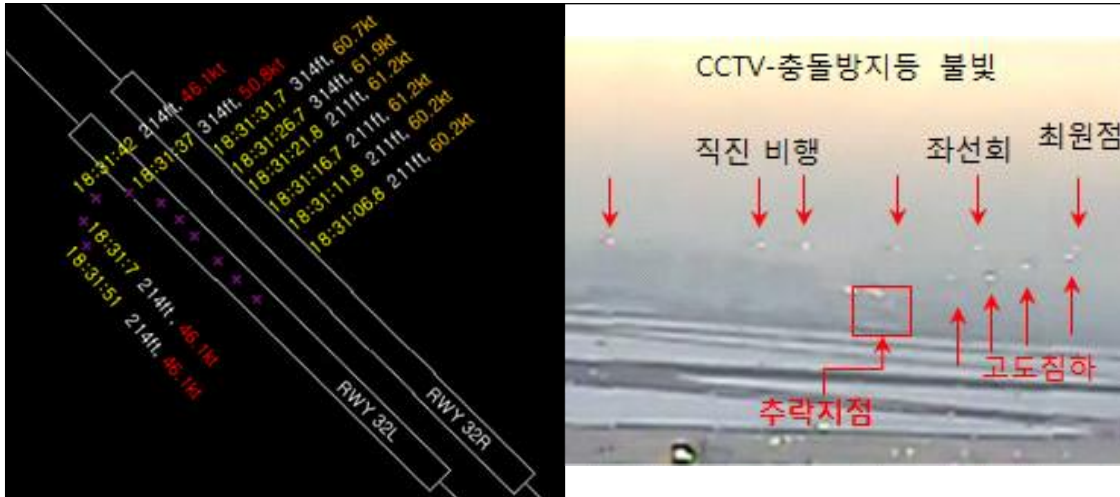
[그림 2] HL1153의 레이더항적(인천, 김포ASR)(좌), 충돌방지등 불빛(김포공항CCTV)(우)

[그림 2]의 좌측 그림은 인천레이더<sup>9)</sup>와 김포공항 공항감시레이더<sup>10)</sup>에 포착된 HL1153의 항적이며, 우측 그림은 김포공항 소방대 앞 CCTV<sup>11)</sup>에 녹화된 HL1153 충돌방지등 불빛의 이동 경로를 표시한 것이다.

레이더 자료에 따르면 HL1153는 18:31:06.8부터 18:31:21.8까지 약 15초 동안 고도<sup>12)</sup> 211ft, 속도 약 60.2~61.9kts로 직진비행을 하였고, 18:31:26.7부터 314ft로 고도상승이 지시되었다. 충돌방지등 불빛은 HL1153가 이륙부양 후 좌선회 직전까지 직진 상승구간에서 비정상적으로 낮은 상승각으로 비행하고 있음을 나타내었다.

18:31:31.7부터 속도가 60.7kts로 줄어들면서 좌선회를 시작하였다. 18:31:37부터 18:31:51까지 고도는 314ft에서 214ft로 떨어졌고 속도는 50.8kts에서 46.1kts로 줄어들면서 급하게 좌선회하였으며, 결국 실속에 진입하여 18:31:51

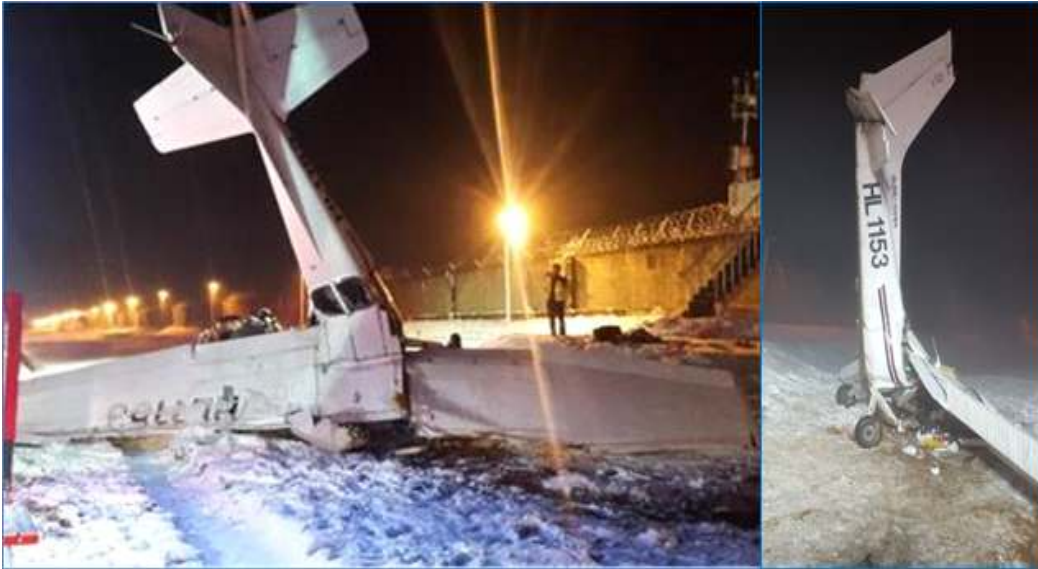
[그림 3] HL1153의 추락 모습

HL1153은 추락 충격으로 엔진룸이 조종실 부위까지 압착되었고, 주 날개 및 동체가 절단되는 등 [그림 3]과 같이 전파되었다.

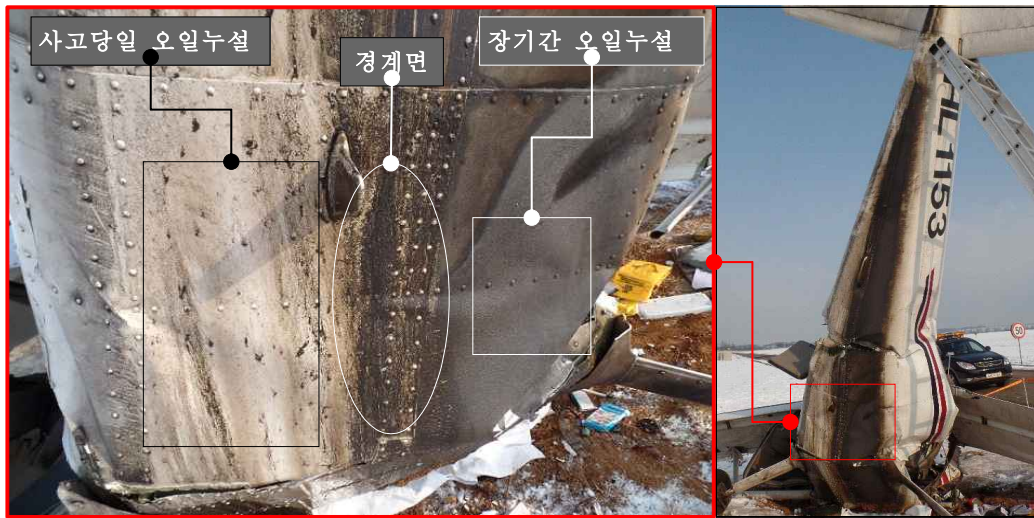
[그림 6] HL1153 동체하부의 오일 누설 흔적

동체 하부에는 누설되어 도포된 오일 흔적이 [그림 6]과 같이 있었다. 동체 하부에 오일이 도포된 구역은 2개로 구분되며, 기체 중앙선을 기준으로 우측 동체 하부에는 오일이 장기간 누설, 증발, 응착되어 검은색을 띠고 있었고 좌측 동체 하부에는 사고 당일 누설된 오일이 투명한 상태로 도포되어 있었다.

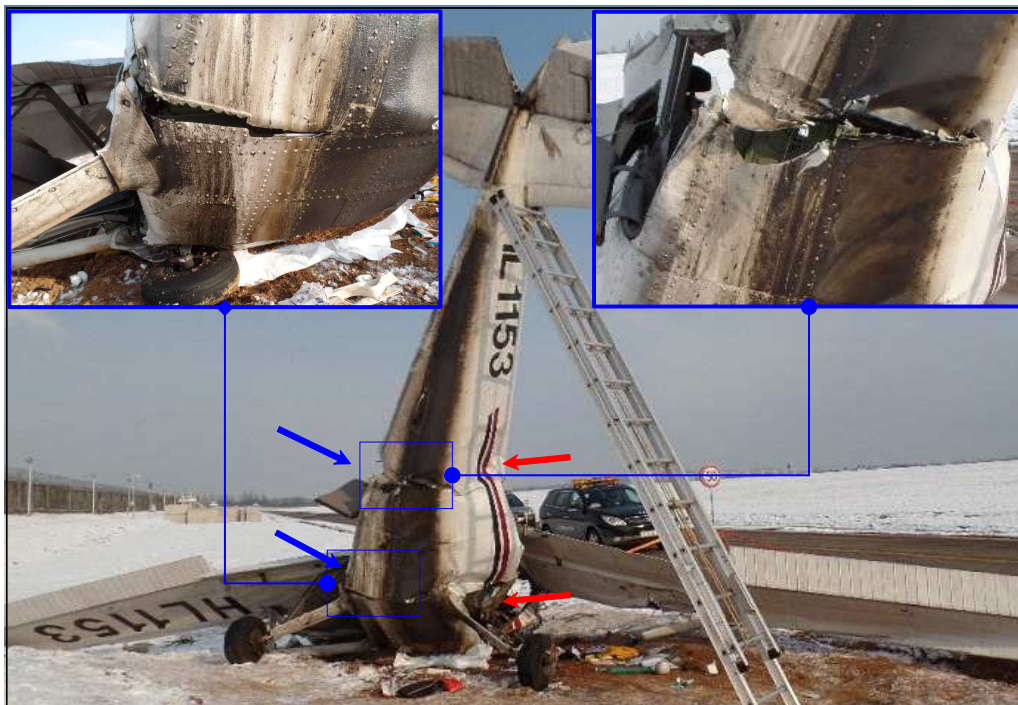
[그림 7] 추락 충격으로 압축 및 인장에 의한 손상 모습

HL1153은 지상에 충격 당시 동체 우측은 기수방향으로 압축에 의한 손상(적색화살표)을 입었으며 동체 좌측은 [그림 7]과 같이 인장력에 의해 접합부위가 찢어지는 손상(청색화살표)을 입었다.

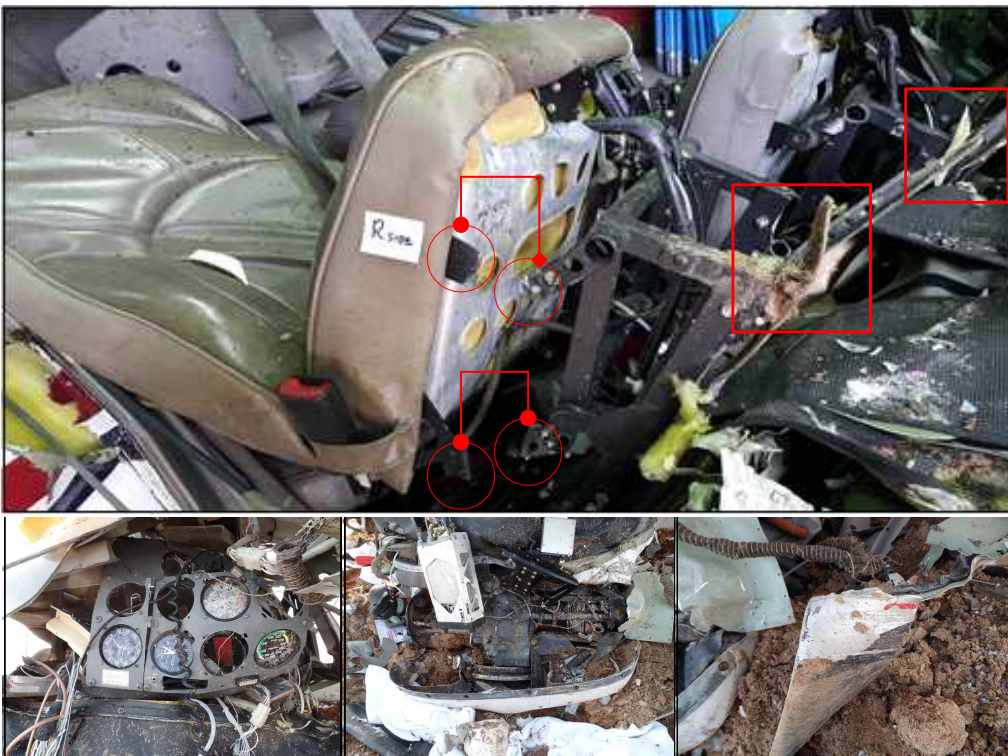
[그림 8] 전방조종석 파손 및 계기판, 엔진, 프로펠러 파손

HL1153의 전방 조종석은 추락 충격으로 [그림 8]과 같이 모두 본래의 위치에서 하부 받침대(적색 원) 및 레일이 탈락(적색 사각형)되거나 지지대가 휘어지면서 계기판 쪽으로 밀려 있었고, 조종실 상부는 동체가 꺾이면서 후방석 상부까지 함몰되었으며, 계기판은 조종석까지 밀려들어온 엔진과 조종석이 압착되면서 대부분 파손되었다.

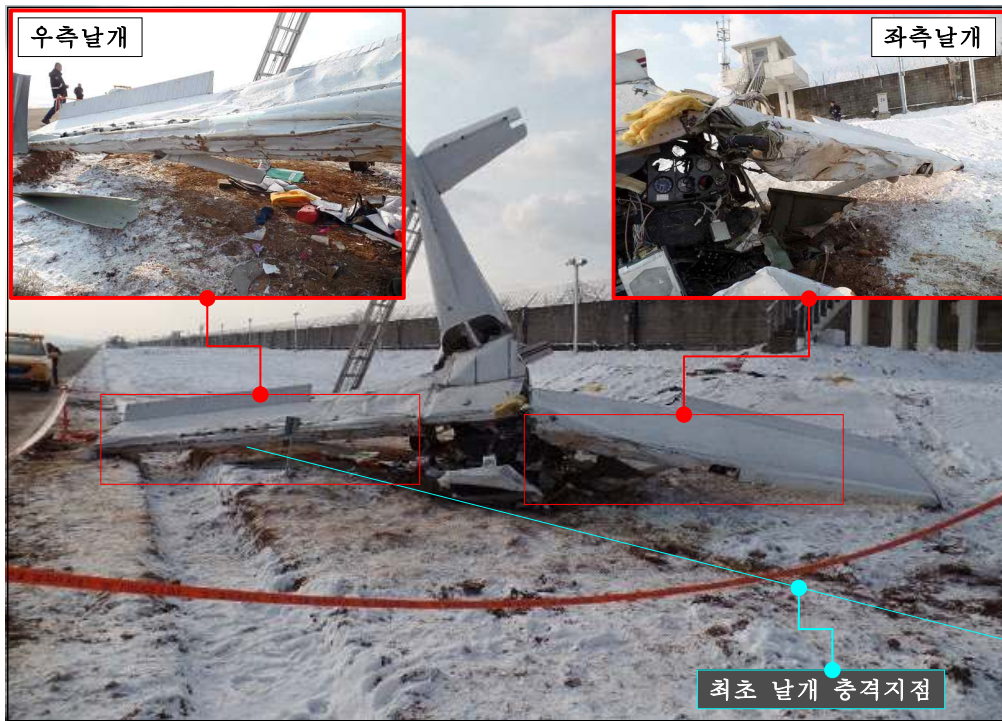
[그림 9] 주 날개부위 손상 및 최초 지면 충격위치

주 날개는 추락 충격으로 날개 뿌리(root)부분이 절단되면서 기수방향 쪽으로 꺾여 있었으며 날개의 전연(leading edge)부분이 지면과 충격으로 압착되어 주름이 발생하여 [그림 9]와 같은 손상을 입었다.

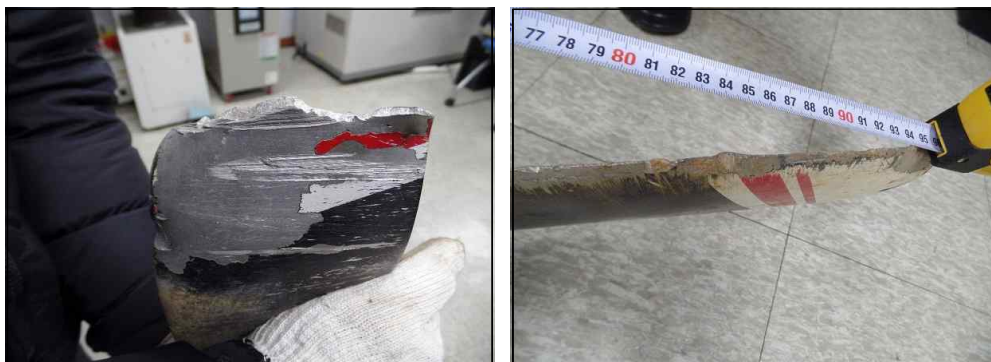
[그림 10] 프로펠러 전연부 및 끝부분 회전력에 의한 손상

추락 당시 프로펠러는 대부분 엔진과 함께 땅 속에 박혀있었으며 일부 절단된 끝부분만 지면에 노출되어 있었다. 프로펠러를 조사한 결과 [그림 10]과 같이 프로펠러에서 회전력에 의한 손상이 발견되었다.

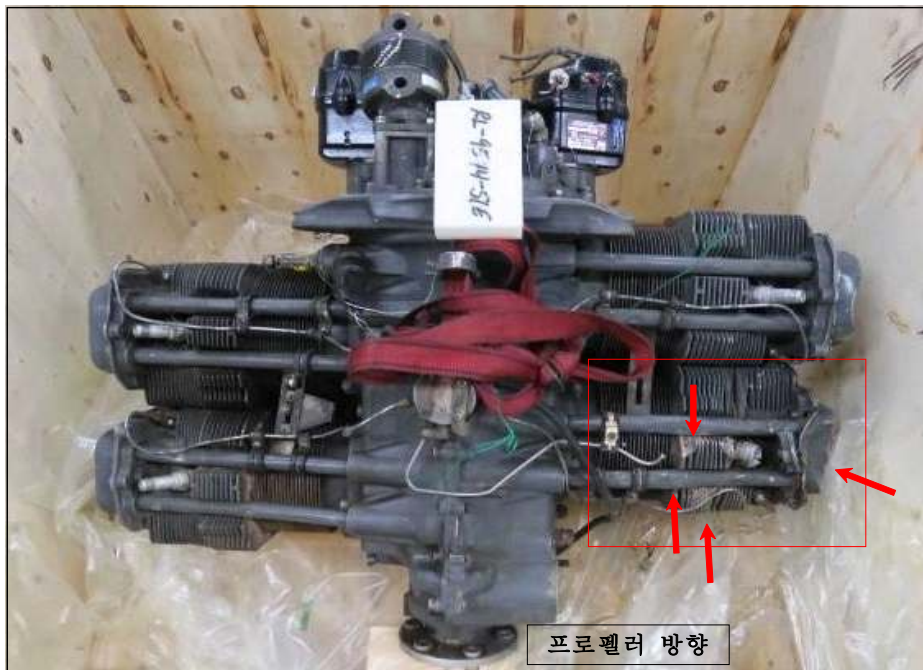
[그림 11] 2번 실린더 손상(적색화살표)

엔진 외부상태는 [그림 11]과 같이 프로펠러와 엔진 장착대가 제거된 상태였으며 엔진 배기관이 오일통(oil sump)을 충격하여 손상되었고 2번 실린더, 연료분배기(fuel flow divider) 및 연료 서보스로틀 암(fuel servo throttle arm)은 추락 충격에 의한 외부 손상이 있었다.

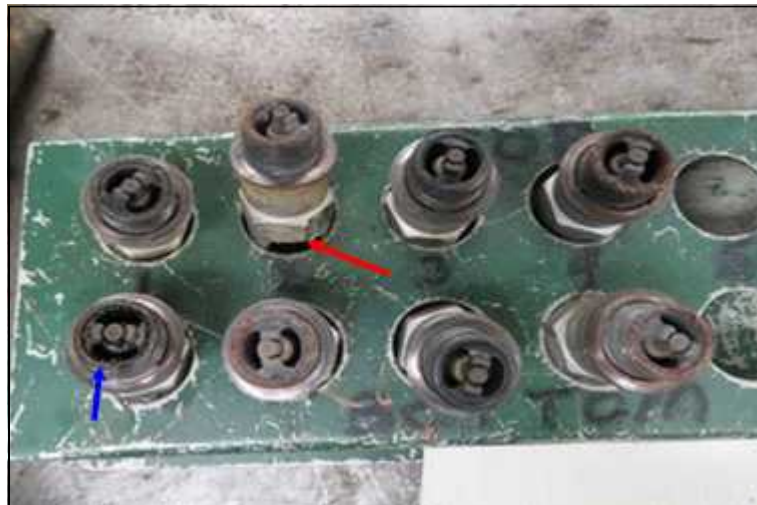
[그림 12] 스파크 플러그 상태

전기계통 중 좌우측 마그네토(magneto)<sup>45)</sup>는 정상으로 확인되었으며, 8개의 점화플러그(spark plug) 중 2번 실린더 상부 플러그(적색화살표)가 추락충격으로 부러졌고, 1번 실린더 하부 플러그(청색화살표)는 엔진오일에 의해 오염되어 있는 것이 [그림 12]와 같이 발견되었다. 그리고 나머지 플러그는 모두 정상으로 확인되었다.

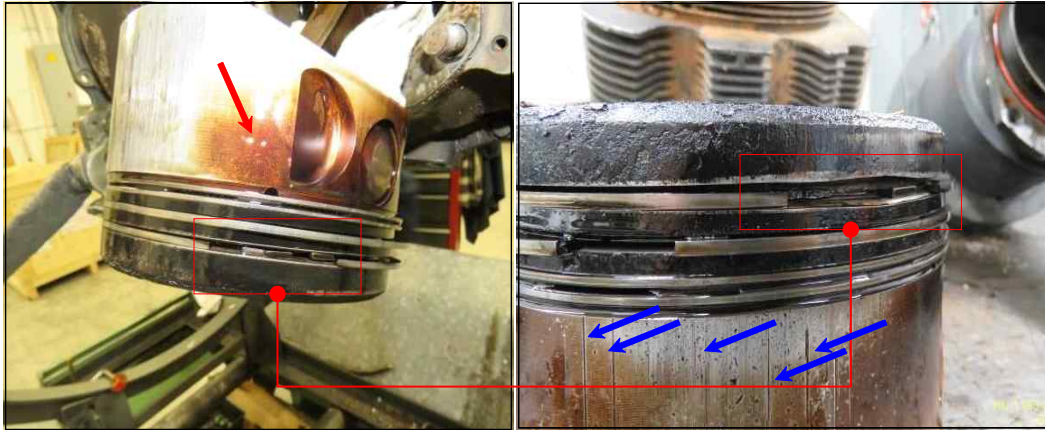
[그림 13] 1번 피스톤의 손상 모습

과 피스톤 옆면에서 긁힘 손상(청색화살표)과 피스톤 옆면의 변색(적색화살표)이 발견되었다.

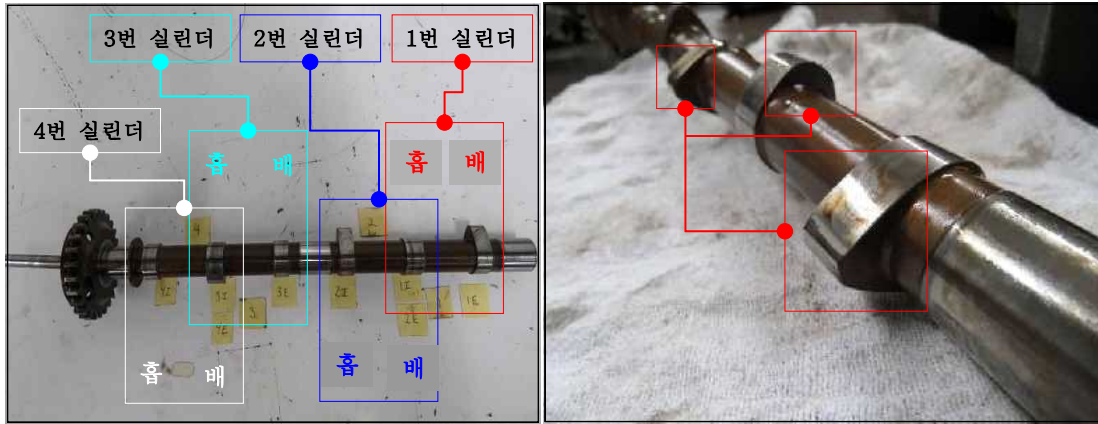
[그림 14] 캠샤프트 로브의 순서 및 마모상태

HL1153 엔진의 캠샤프트에는 [그림 14]와 같이 각 실린더에 2개씩의 로브(lobe)가 장착49)되어 있는데 이들은 대부분 심하게 마모가 되어 있었고 푸시로드(push rod)50)의 끝에 장착된 모든 태핏(tappet)51)이 부서지거나 심하게 마모된 손상이 있었다.

HL1153 엔진 정밀조사결과 ① 1번 실린더 상부 피스톤링이 끝단이 절손되고 장착 홈이 손상된 상태로 운용되었던 점, ② 1번 푸시로드(push rod), 1번 실린더 배기밸브, 캠샤프트(camshaft) 및 로브(lobe) 등에서 허용치를 초과하는 심한 마모현상이 있었던 점, ③ 모든 푸시로드의 태핏 몸체(tappet body)가 부서지거나 심하게 마모된 점 등을 고려해 볼 때 사고 이전부터 엔진정비관리는 매우 부실하였던 것으로 보인다.

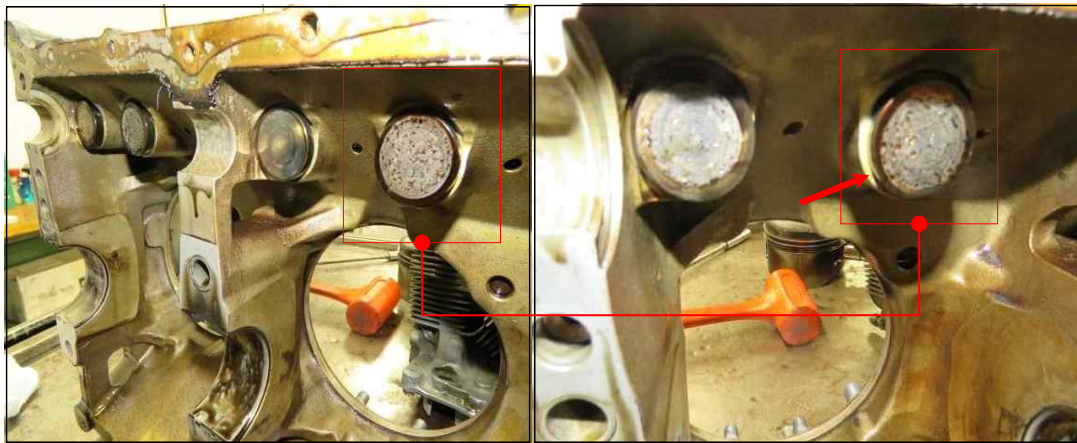
[그림 15] 회전자 캡이 씌워지지 않은 1번 실린더 배기밸브

그리고 3, 4번 푸시로드는 정상범위를 유지하고 있었으나 1번 푸시로드에서는 마모현상이 있었고, 1번 실린더의 배기밸브 로커암의 간극은 0.185inch로 정상범위를 유지하고 있으나, 배기밸브 끝에 [그림 15]와 같이 회전자캡(rotator cap)<sup>52)</sup>이 씌워지지 않았다.

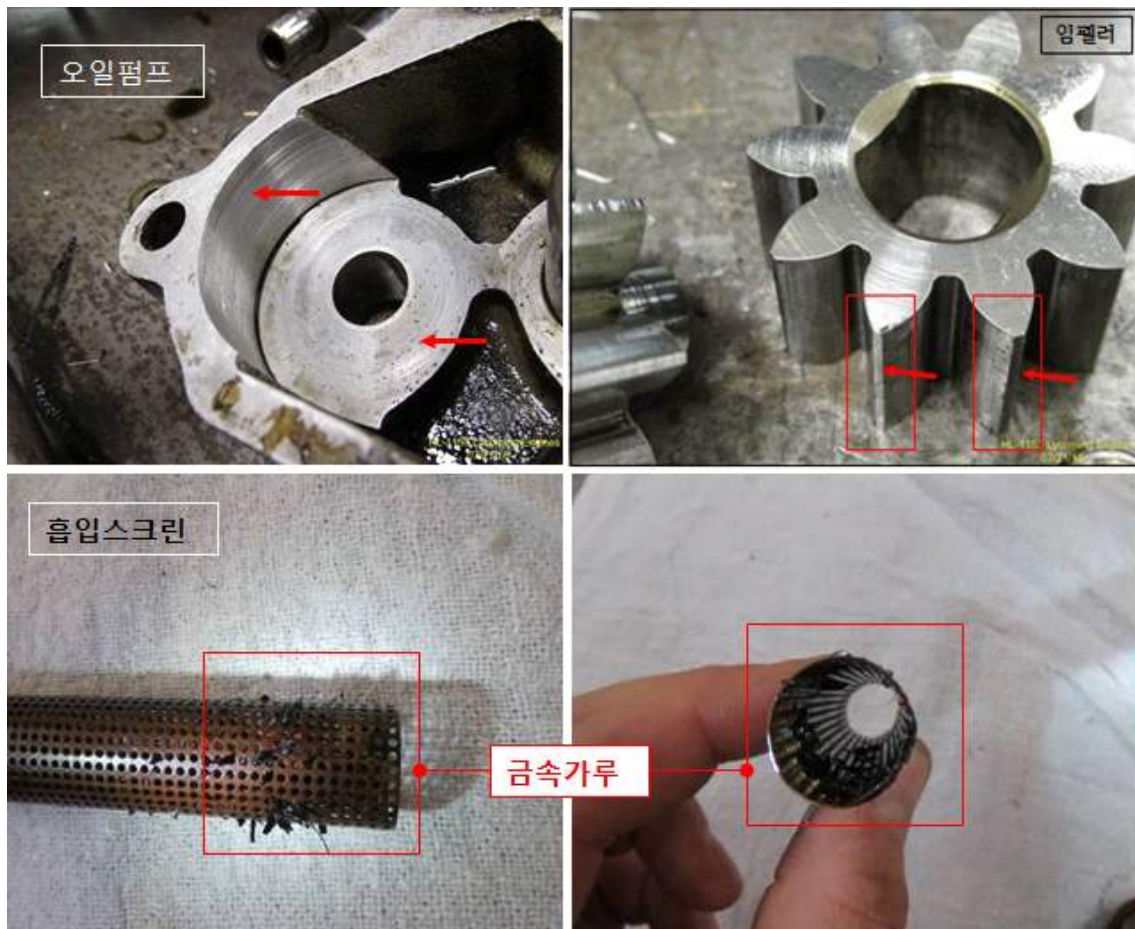
[그림 16] 오일 펌프 임펠러 및 내벽의 긁힘, 오일 흡입스크린의 오염된 금속가루

크랭크케이스 내부에서는 오일 환유구 등에서 특별한 문제점은 보이지 않았으나, 오일펌프의 임펠러(impeller), 오일펌프 내벽 및 크랭크샤프트 중심축(main and rod journals)의 모든 표면에서 [그림 16]과 같이 외부물질<sup>53)</sup>에 의해 발생한 것으로 보이는 긁힘 현상이 있었다.

그리고 엔진오일의 흡입스크린(suction screen)에서는 다량의 금속가루가 검출되었다.

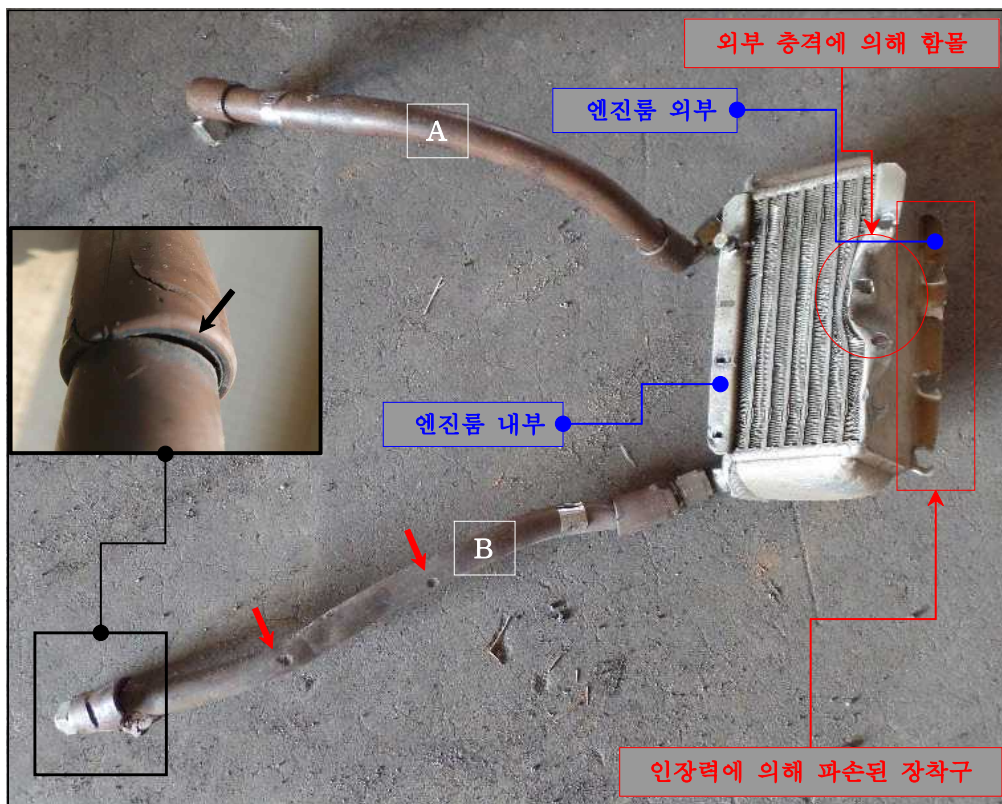
[그림 17] HL1153 엔진에서 탈착된 오일냉각기와 호스

오일냉각기<sup>56)</sup> 및 오일호스는 [그림 17]과 같이 최초 장착 위치를 기준으로 우측의 장착 구멍(적색사각형)은 강한 인장력에 의해 장착구 옆쪽이 찢어졌으며, 냉각기의 우측 중앙은 둥근 모양의 단단한 물체에 의해 충격(적색원)되면서 함몰되었다.

그리고 호스 'B'의 끝부분은 최초 작은 흑색 사각형 그림과 같은 균열되어 있었으며 호스 내부의 균열 여부를 관찰하기 위해 고무를 들쳐보니 균열은 내부 안쪽까지 계속되어 있었다.

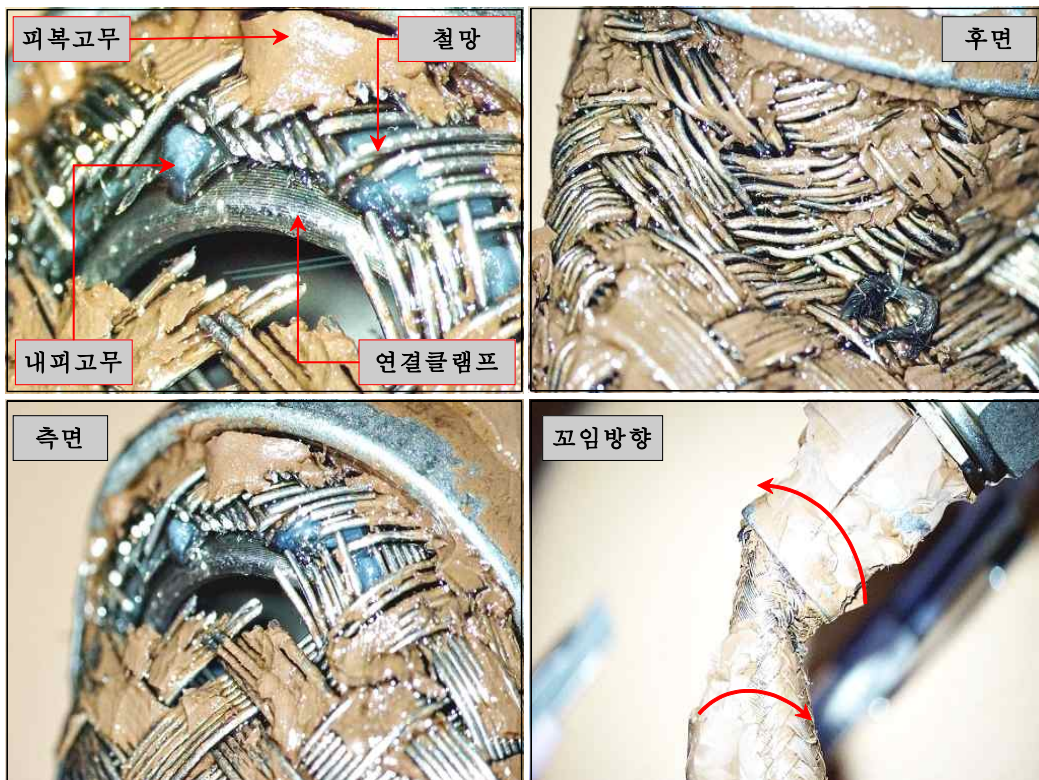
[그림 18] 오일호스 철망의 절단 모습과 꺾임 및 꼬임 현상

오일호스 파공의 원인규명을 위해 오일호스의 고무재질 피복을 벗겨낸 후 광학현미경<sup>57)</sup>과 주사현미경(SEM)<sup>58)</sup>으로 파공부위에 대한 정밀관찰을 하였다. 정밀관찰 결과로 [그림 18]과 같이 금속재질의 연결클램프 모서리 부위에서 철망이 불규칙하게 절단되어 있었으며, 이 호스의 파공부위는 고정 볼트 회전방향으로 꼬여 있었고 철망이 절단된 부위의 반대방향으로 꺾여 있었다.

따라서 오일호스를 사용한계(Time Limits)를 초과하여 장기간 사용하여 고무재질 부분의 경직 균열, 내부 철망의 마모 파손 및 호스의 탈착하는 과정에서 과도한 토크 적용 등으로 인한 비틀림으로 호스에 파공이 발생한 것으로 판단된다.

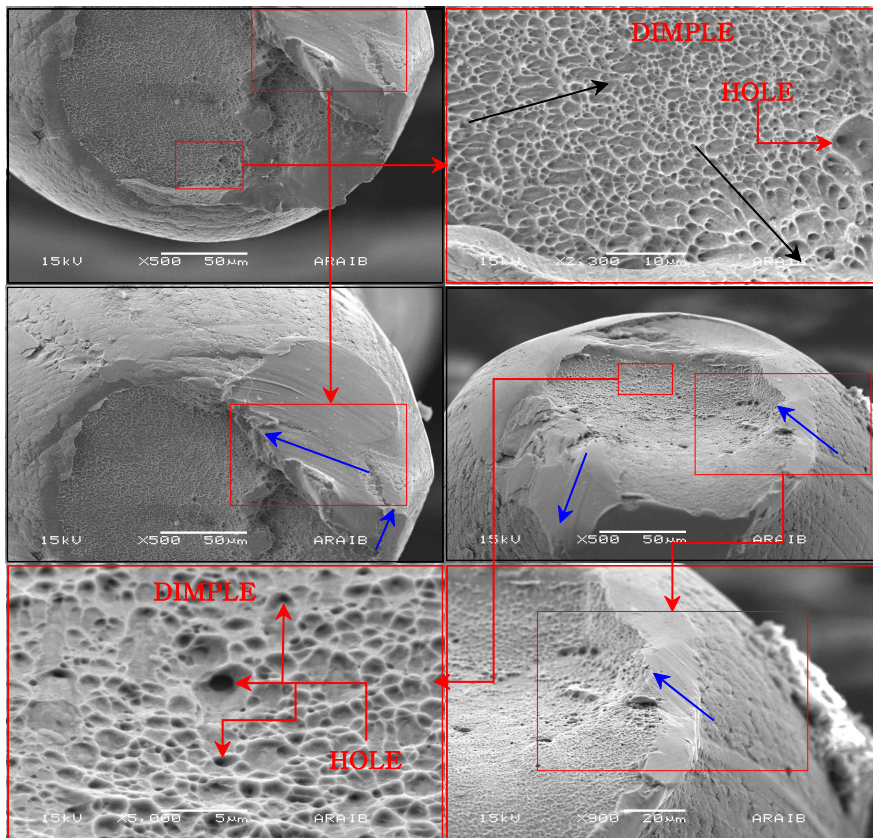
[그림 19] 철망 절단면의 SEM 관찰사진

파단면은 [그림 19]와 같이 강한 인장력(stretching)<sup>59)</sup>에 의해 절단되었으며 절단진행과정에서 방향의 변환(검정색화살표)이 있었고 절단면은 절단 후에 지속적인 마찰(청색화살표) 등으로 뭉개져(smear) 있는 흔적이 확인되었다. 이는 사고발생 이전부터 오일 호스가 꼬인 상태로 연결되어 있었고 철망<sup>60)</sup>이 장기간 마찰에 의한 마모로 손상되어 구멍이 나 있었던 것으로 판단되었으며 이곳을 통해 오일이 지속적으로 누설되고 있었던 것으로 확인되었다.

59) 그림 18에서와 같이 절단면의 Dimple과 Hole은 인장에 의한 절단의 증거임

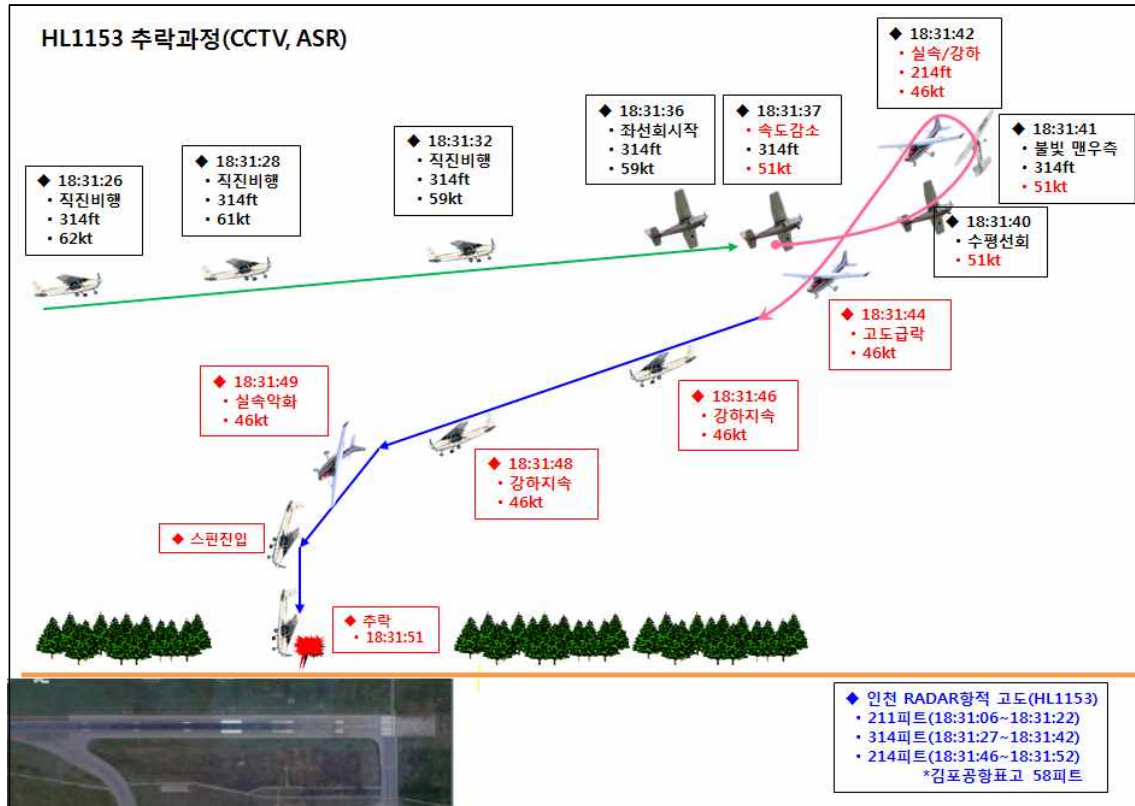
[그림 21] HL1153 추락과정 도해 (CCTV 및 ASR 자료)

이륙부양 후 추락까지 수직비행경로는 [그림 21]과 같다.

HL1153는 과도한 이륙활주거리가 소요되었고 부양 후 정상적인 상승이 이루어지지 않았다. 비정상적인 항공기성능을 인지하였을 때 조종사들은 1차적으로 감속되지 않도록 항공기 피치자세를 낮추어 주면서 직진비행을 하여야 한다. 또한 조종실 내 항공기성능과 관련된 기재취급 및 엔진계통 등을 점검하는 비상조치<sup>87)</sup>를 수행하여야 한다.
