# 경량항공기사고 조사보고서

이륙 상승 중 추락

SAVANA JABIRU, HL-C114

경기도 여주시 가남읍 승진항공이착륙장

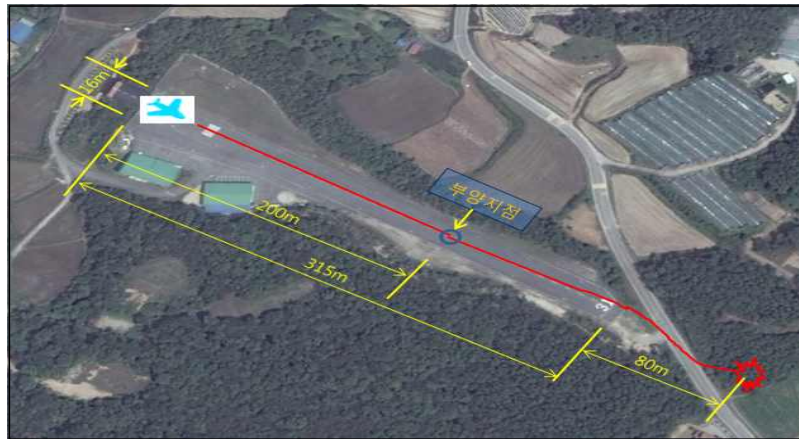
[그림 1] 비행경로

HL-C114는 상승 중 이륙경로 전방에 있는 나무와의 충돌을 피하기 위해 우측으로 회피하려 하였으나 고도가 낮아<sup>4)</sup> 좌측날개와 우측날개가 나무에 충돌되어 [그림 1]과 같이 활주로 끝 약 80m 지점에 추락되었다.

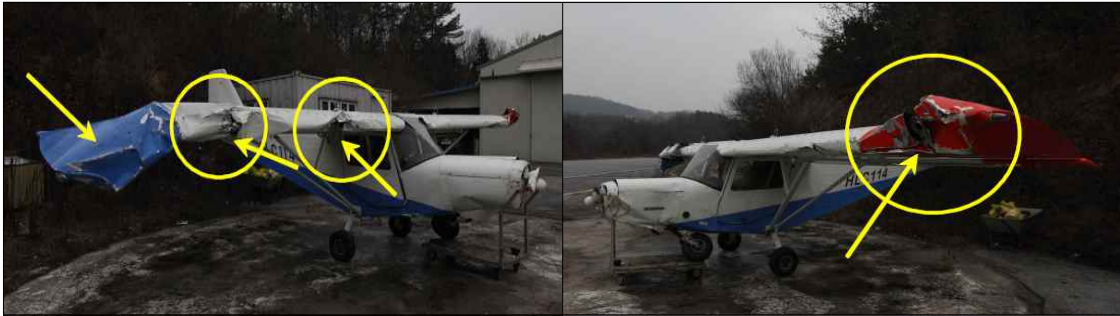
[그림 3] 파손된 우측 날개와 좌측 날개

HL-C114는 이륙 중 정상적으로 상승하지 못하고 나무와 충돌되어 좌·우측 날개 끝부분, 우측날개 중간부분이 [그림 3]과 같이 손상을 입었다.

HL-C114가 이륙 상승 중 이륙경로에 있는 약 20m 높이의 장애물을 발견하고 우측으로 회피 조작을 하였지만 고도가 충분하지 않아 좌측날개 및 우측날개 등이 나무와 충돌하였다.

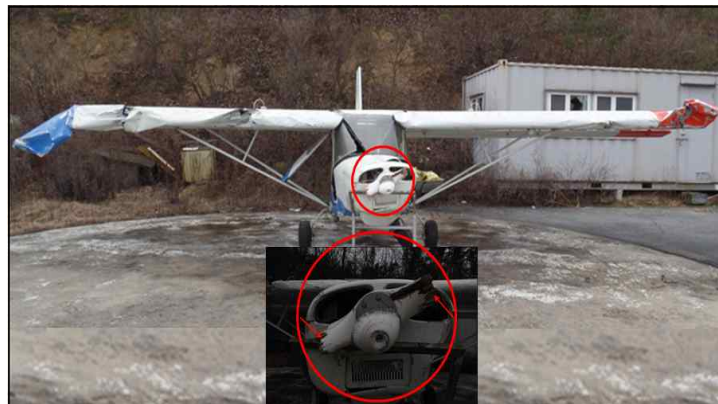
[그림 4] 절단된 프로펠러

HL-C114의 프로펠러 2엽(Blade)은 나무재질로 되었으며, 나무와 충돌되어 [그림 4]와 같이 프로펠러 뿌리(Root) 부분이 절단되었다.

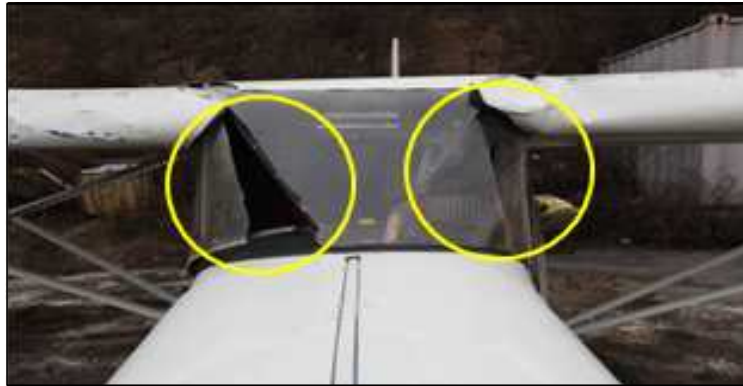
[그림 5] 파손된 방풍창

HL-C114의 조종석 우측 및 좌측 방풍창은 [그림 5]와 같이 파손되었다.

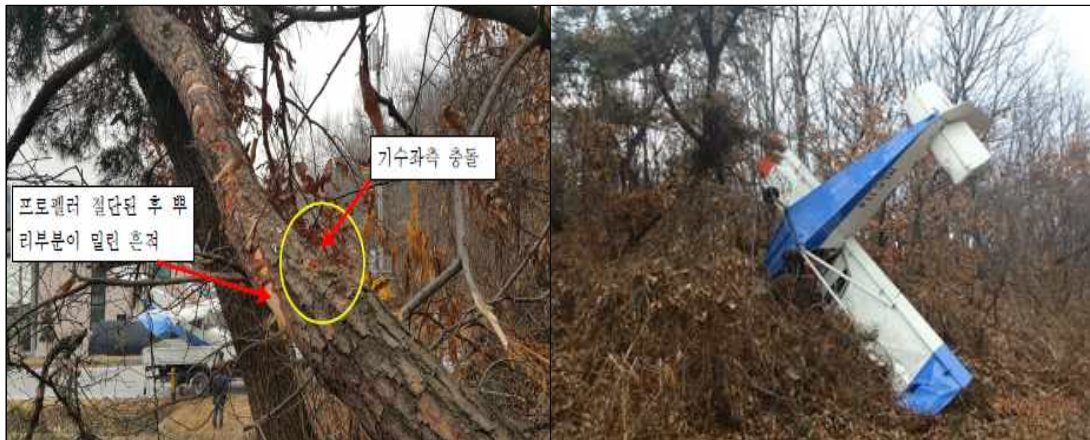
[그림 6] 충돌 흔적과 추락된 모습

HL-C114의 프로펠러가 회전하면서 나무와 충돌하였고, 기체는 나무에 걸려 수직으로 추락하여 [그림 6]와 같이 대파되었다.
