보고서번호 ARAIB/UAR1701

초경량비행장치사고 조사보고서

이륙 후 추락

초경량비행장치(탠덤패러글라이더)

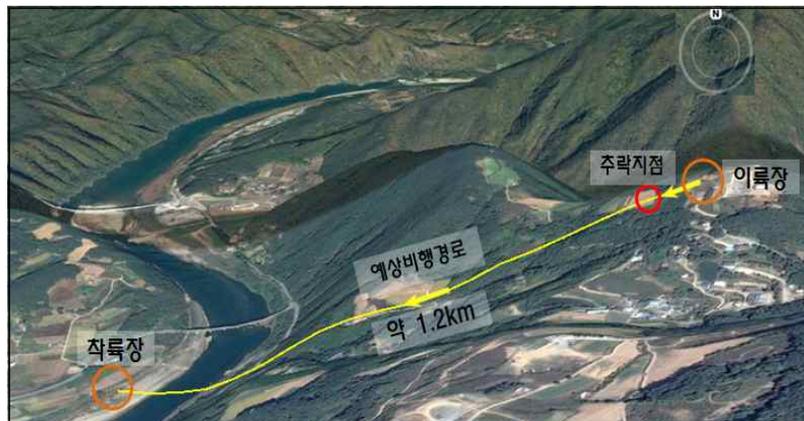
[그림 1] 예상비행경로

2017년 4월 28일 11:24경, 두산레저파크 소속 초경량비행장치 조종자는 체험자 1명을 탑승시키고 1차 이륙을 시도하였으나 체험자가 이륙 도중 주저앉아 실패하였고, 다시 2차 이륙을 시도하여 체험비행을 시작하였으며 예상 비행경로는 [그림 1]과 같다.

사고 초경량비행장치는 두산활공장에서 정상적으로 이륙하여 이륙장에서부터 남서쪽으로 10~15m정도 지난 지점, 높이 약 20~30m 상공에서 갑자기 뒤에서 강한 바람이 불기 시작하였으며, 이때부터 초경량비행장치의 캐노피가 앞뒤로 출렁거리면서 추락하기 시작하였다.

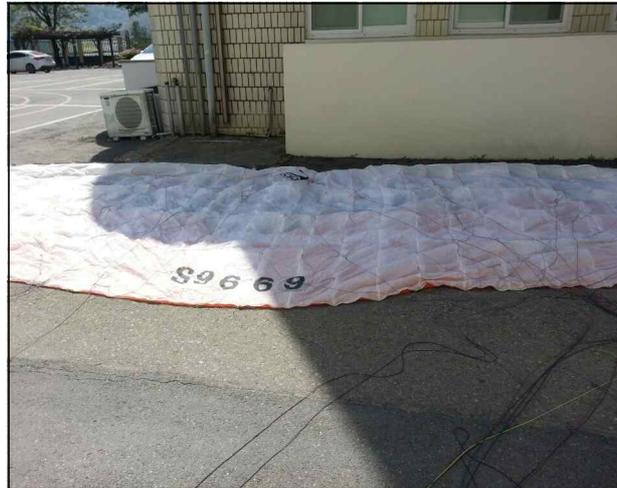
[그림 2] 캐노피

사고 탠덤패러글라이더는 비행 당시 탑재무게²⁾가 171.9kg으로 캐노피의 총 비행중량(130~220kg) 범위 내에 있었으며, 형태는 [그림2]와 같다.

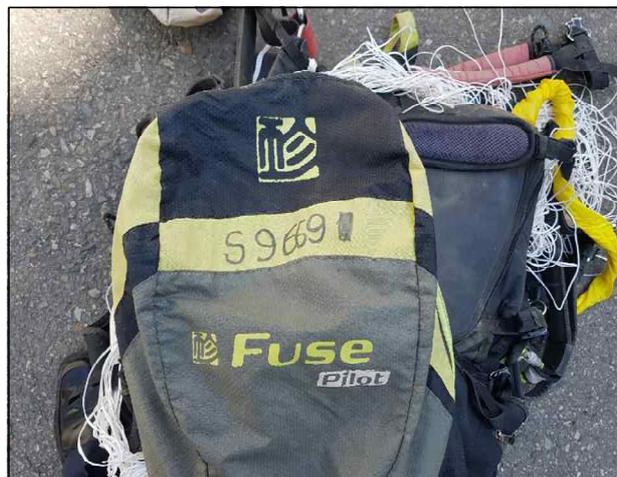
[그림 3] 하네스

- 모델명: Gin Gliders Fuse Pilot
- 일련번호: QM20569
- 최대적재중량: 180kg
- 자체중량: 3.5kg

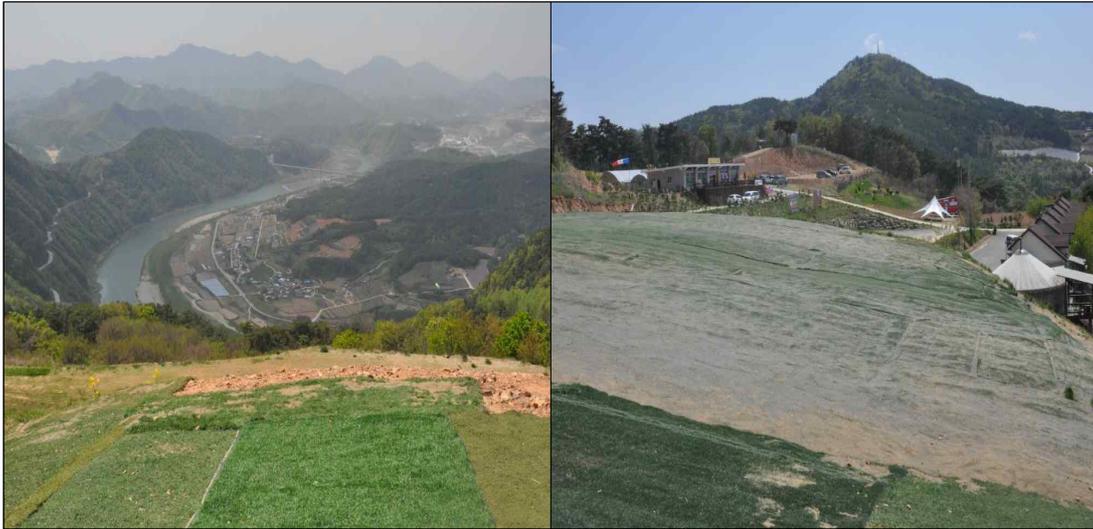
[그림 4] 이륙장 전경

두산활공장은 단양군 가곡면 덕천리에 지면으로 부터 고도 약 540m 높이에 위치하고 있으며 [그림 4]와 같이 초지로 구성되어 있었고 그물망으로

덮여 있었다. 이륙장에서 아래로 내려다보이는 강 주변의 초지 일부가 덕천 착륙장이며, 이륙장은 풍향에 따라 남서와 북동 방향으로 이륙할 수 있도록 구성되어 있었다.

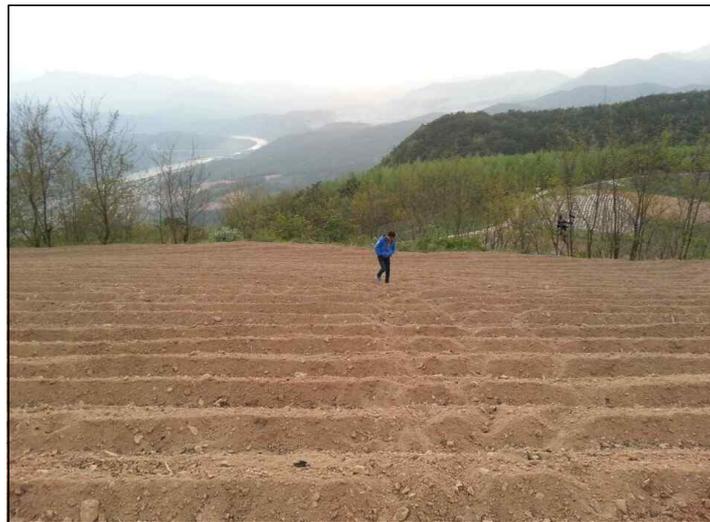
[그림 5] 추락지점

사고 탠덤패러글라이더는 이륙장으로부터 남서쪽 방향으로 약 10~15m정도 비행 후 고도 약 20~30m 상공에서 [그림 5]와 같은 밭에 추락하였다.

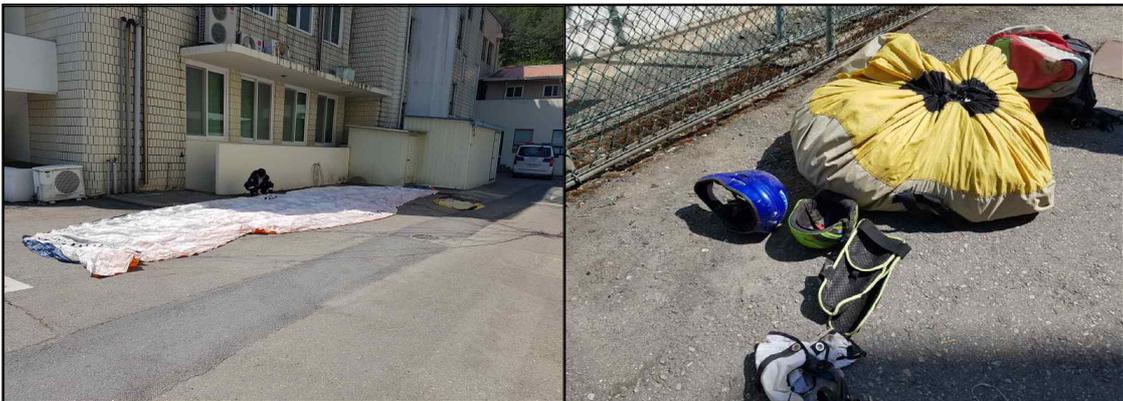
[그림 6] 패러글라이더 캐노피, 산줄 및 장비 점검

[그림 6]과 같이 조종자와 체험자가 사용한 패러글라이더는 안정성인증검사를 받은 지 5개월 정도 지난 제품으로 캐노피와 하네스의 찢어짐, 변색, 캐노피 산줄의 끊어진 상태를 육안으로 점검한 결과 특이사항은 없었으며, 헬멧, 무릎보호대 등에 사고 원인과 관련된 장비상의 문제점은 없었다.
