초경량비행장치 사고조사 보고서

비행 중 바위에 충돌 후 추락

초경량비행장치(패러글라이더)

2017. 6. 17.

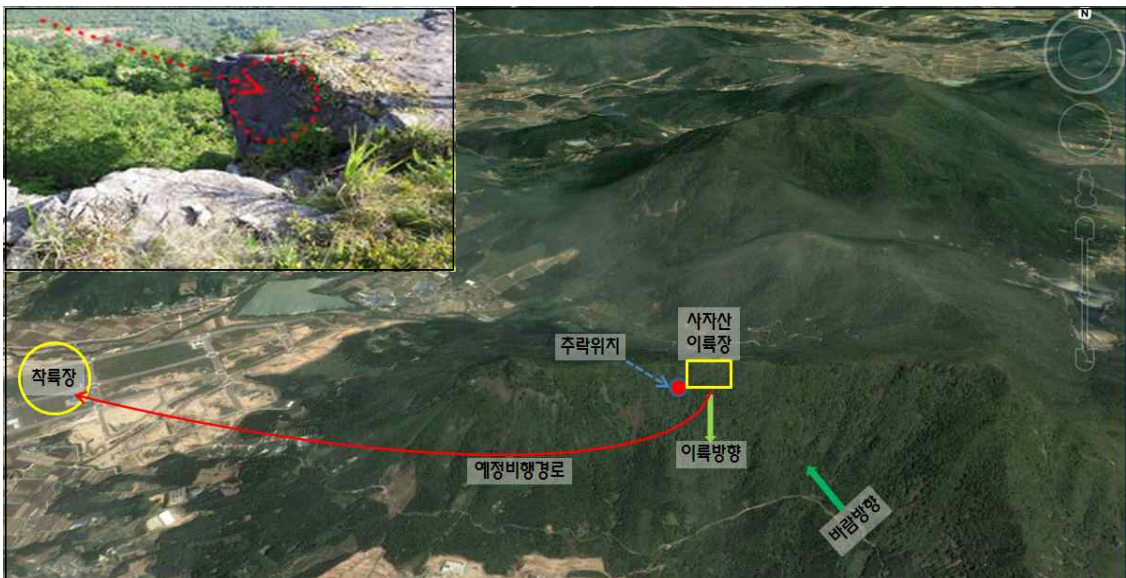
[그림 1] 비행경로 및 추락위치

이륙장 앞 20~30m 높이에서 10여분 정도 비행 중이던 조종자는 11:30경 캐노피 왼쪽이 약간 접히면서 서서히 선회하였다. 이어서 캐노피가 펄럭이고 앞으로 쏟아지면서 곧바로 추락하기 시작하여 이륙장 부근의 바위에 충돌하였다. 추락 위치는 이륙장에서 서쪽으로 약 40m 떨어진 바위 아래(바위의 충돌지점으로부터 지면까지 약 7~8m)이었다. 사고 패러글라이더의 비행경로와 추락위치는 [그림 1]과 같다.

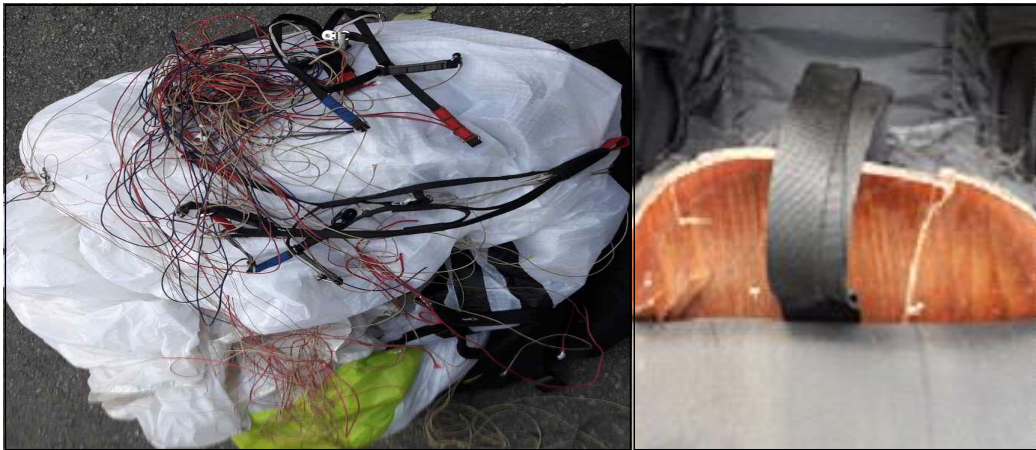
[그림 5] 캐노피 산줄과 하네스 바닥

조종자의 캐노피⁷⁾는 [그림 5]와 같이 산줄⁸⁾, 라이저⁹⁾, 조종줄이 절단되어 있었는데, 이는 사고 직후 현장에 도착한 목격자가 조종자에게 심폐소생술을 실시하기 위해 절단한 것으로 확인되었다. 그 외 캐노피의 특이사항이 없었다.

조종자가 사용한 하네스의 안전벨트는 정상적으로 체결되어 있었다. 하네스 바닥의 안장으로 사용되는 널빤지는 조종자가 바위에 충돌하면서 부서진 것으로 판단된다.

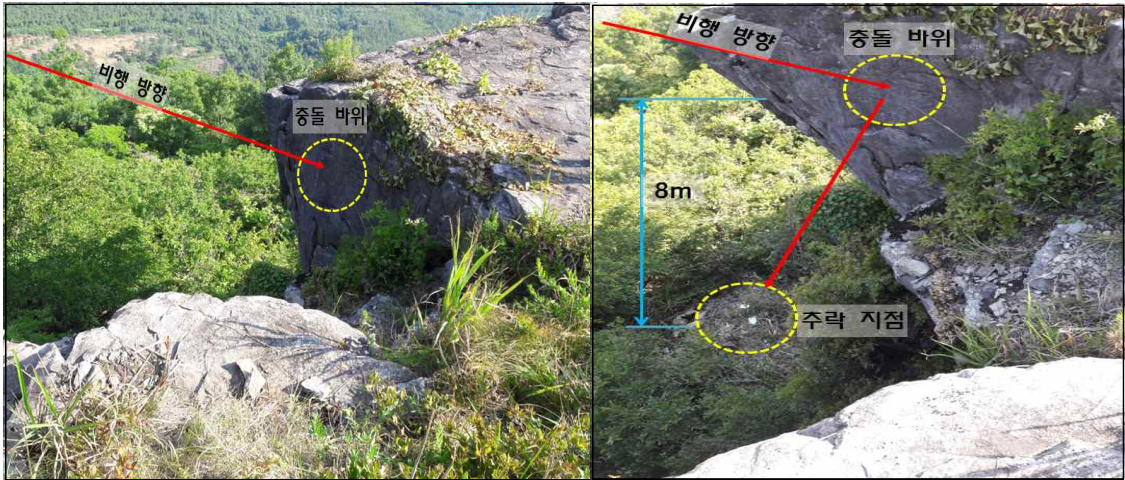
[그림 6] 조종자가 충돌된 바위와 추락 지점

조종자가 추락한 장소는 이륙장에서 좌측으로 약 40m 떨어진 곳이며, 조종자는 동쪽으로 하강 비행하면서 [그림 6]의 바위에 충돌 후 7~8m 높이의 바위 아래로 추락하였다.

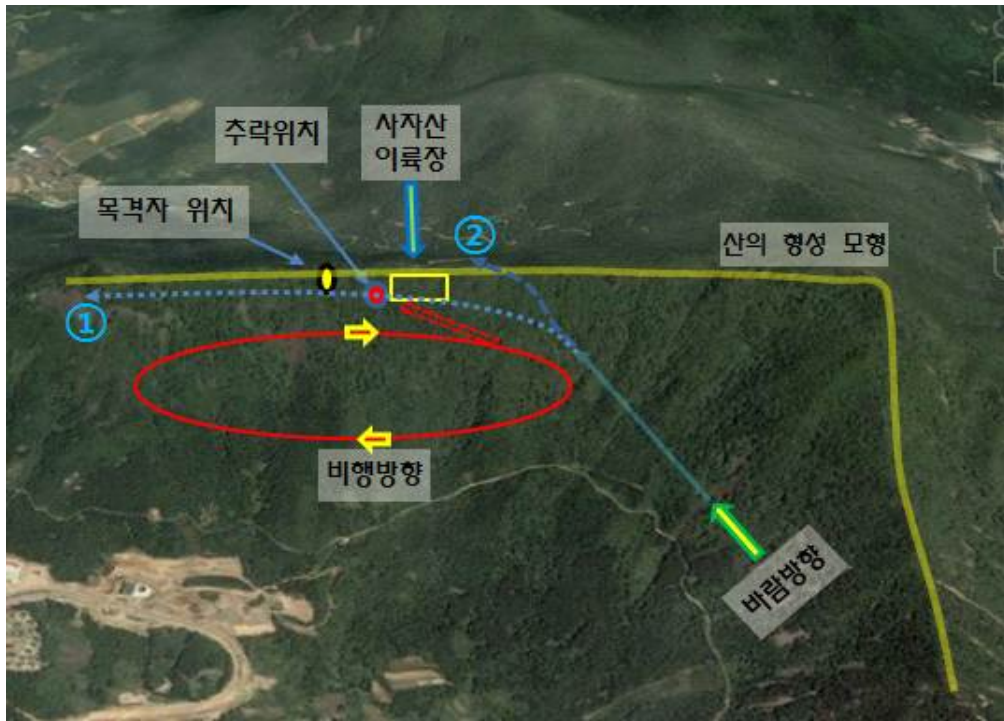
[그림 7] 조종자의 비행 방향과 바람 방향

조종자가 이륙장 동쪽 끝에서 선회비행을 할 때 [그림 7]과 같이 바람이 ① 방향(동풍)으로 바뀌게 되어 배풍의 영향을 받게 된다. 패러글라이더가 비행 중 강한 배풍을 만나면 캐노피가 접히거나 피칭이 생겨 앞으로 쏟아지는 현상이 발생하여 필러이는 것처럼 보일 수 있다.

사고 조종자의 캐노피가 필러이면서 추락한 것은 배풍으로 캐노피에 심한 변화가 발생하여 조종이 어려워진 것으로 판단되며, 강한 배풍의 영향으로 기체가 불안정해졌을 때 이에 대처하는 조종자의 적절한 조치가 미흡하였던 것으로 판단된다.

패러글라이더가 서쪽으로 선회비행 중에는 [그림 7]과 같이 바람이 산 능선을 넘어가는 ②방향(남풍)으로 불게 되어 좌측풍의 영향을 받게 된다. 목격자의 진술에 의하면 조종자의 캐노피 왼쪽이 접히고 회전하였다고 하였다.

캐노피의 왼쪽이 접힌 것은 좌측풍에 의한 영향을 받은 것으로 판단된다. 비행 중 캐노피의 날개가 접히면 캐노피는 풍하지역으로 진입하게 되어 더욱 불안정하며 심하게 고도를 상실할 수도 있다. 또한 선회 시 측풍이 불면 옆 미끄럼이 생기므로 평소보다 미리 조종줄을 당겨 선회하여야 한다.

비행 중 캐노피의 왼쪽이 접혀 회전되는 경우 캐노피가 접히지 않은 쪽으로 체중을 이동하고, 캐노피가 접히지 않은 쪽의 조종줄을 캐노피가 돌아가지 않고 실속에 들어가지 않을 정도로 당기고 기다려야 한다.

1. 본 사고조사 사례를 협회소속 회원들에게 전파(UAR1702-1)
2. 비행 전에 반드시 비행지역의 바람특성을 미리 파악한 후 비행하도록 하고, 특히 배풍과 측풍에 대처하는 방법을 강조하여 협회소속 회원들에게 전파(UAR1702-2)
