## 초경량비행장치사고 조사보고서

비행 중 전신주에 충돌  
항공레저스포츠사업자(제주하늘을 날다)  
초경량비행장치(탠덤패러글라이더)  
제주시 한림읍 금악리 550-5 번지  
2017. 7. 25.

항공·철도사고조사위원회, 비행 중 전신주에 충돌, 항공레저스포츠사업자(제주하늘을 날다), FUSE 41' 2인승, 탠덤패러글라이더, 제주시 한림읍 금악리 550-5번지, 2017.7.25, 초경량비행장치사고 조사보고서 ARAIB/UAR1704, 대한민국 세종특별자치시

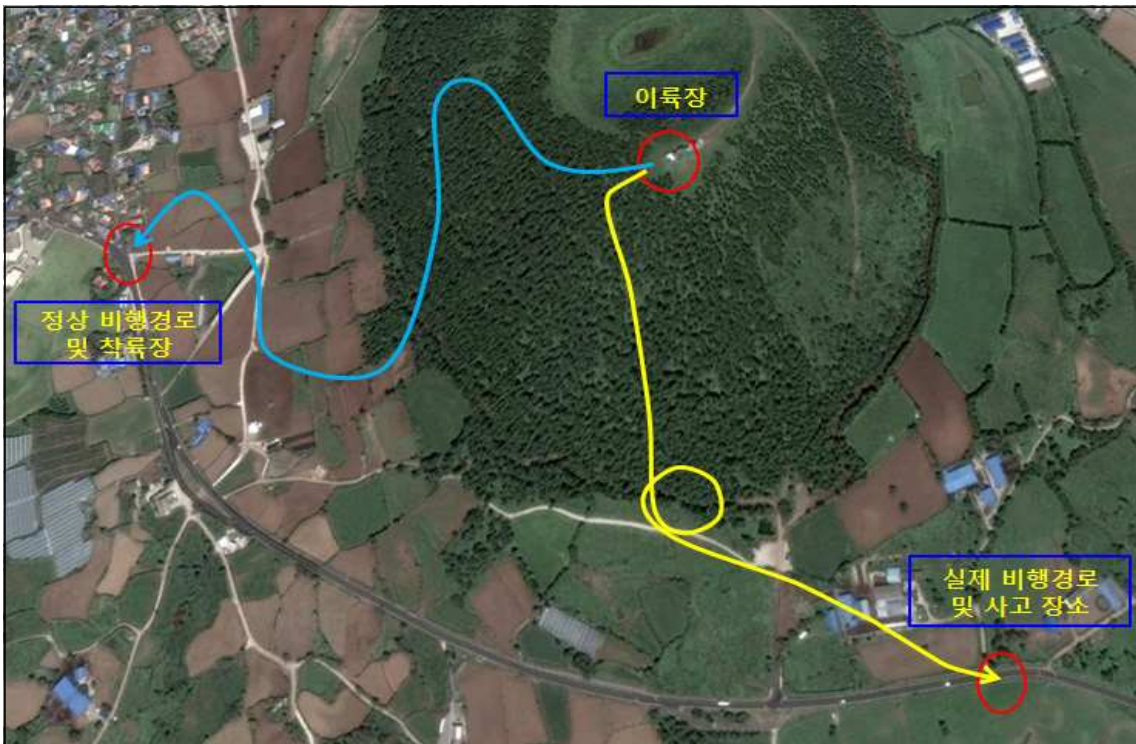
[그림 1] 비행경로

조종자는 [그림 1]과 이륙 당시는 정풍(서풍 초속 2.2m)을 받으면서 이륙하였으나, 이륙 후 착륙장 쪽으로 비행하지 않고 남서쪽방향으로 비행하면서 급악오름을 내려와 왼쪽으로 360도 선회하면서 고도를 강하하였고, 산기슭에 있는 목초지(비상착륙지)를 지나쳐 계속하여 배풍을 받고 마을로 내려와 착륙지를 찾아 비행하였다.

조종자의 소유의 액션캠(고프로)에 녹화된 동영상을 분석한 결과, 조종자는 이륙 시도하는 과정에서 캐노피 왼쪽 부분이 꼬이는 현상이 있어서 수차례 펌핑으로 문제를 해결하고 비행을 시작하였으나 산줄의 꼬임현상이 발생하고, 꼬인 왼쪽 산줄과 서풍에 의해 패러글라이더의 비행방향은 착륙장 방향이 아닌 반대방향으로 향하였고, 이후 거의 직진하는 비행형태를 보였다.

조종자는 ‘산줄이 꼬였으니 가까운 곳으로 착륙하라’ 는 회사대표의 무전을 받고 꼬인 산줄을 풀기 위해 다시 수차례 펌핑을 하였으나 해소되지 않은 것으로 보이며, 이륙한지 50초 후에 360도 선회하면서 고도를 낮추었고 탑승자에게 ‘날개가 꼬여서 비상착륙한다’ 고 말하고 가까운 곳에 비상착륙을 시도하였다.

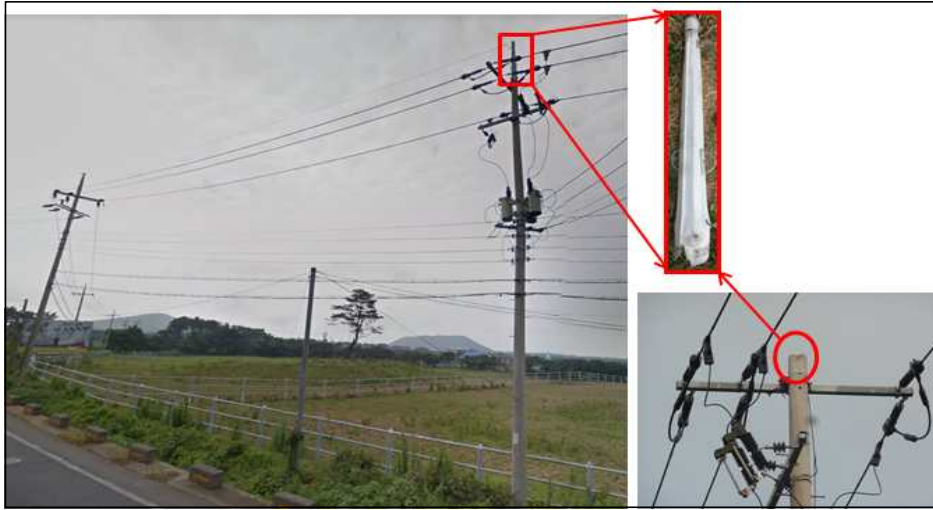
[그림 2] 사고가 발생한 전신주 상부

이륙 약 1분 30초 후인 10:10경, 조종자는 고압전신주를 지나 있는 넓은 목장지역을 착륙지로 정하고 비행하려 했던 것으로 보이나 비행고도가 너무 낮아 [그림 2]와 같이 전신주 상단의 가공지선지지대 근처의 낙뢰차폐용 가공지선에 탑승자 및 조종자의 허리부분이 걸렸으며, 가공지선지지대가 부러지면서 전신주에 매달리게 되었다.

사고가 발생한 고압전신주는 높이가 약 7~8m로 꼭대기에는 80cm 길이의 깔때기 모양 가공지선지지대가 설치되어 있고, 그 윗부분에 낙뢰차폐용 가공지선 1줄, 아랫부분에 22,900volts 전선 3줄이 있으며, 전신주 중간에는 변압기 2개, 하부에 220volts 전선 5줄이 설치되어 있었다.

하지만 고도가 낮아진 상태에서 전방의 넓은 개활지인 목장으로 향하게 되었고, 목장 경계선에 있는 전신주를 발견하고 넘어가려 했던 것으로 판단되지만 전신주 맨 위에 있는 가공지지선에 걸려 이륙한지 약 1분 30초 후 추락하였다.

1. 이번 사고조사 사례를 협회 홈페이지 등에 등재하여 협회소속 전 조종자들에게 전파(UAR1704-1)
2. 비정상적인 이륙 또는 상황 발생 시 가능한 빨리 안전한 장소에 착륙하고 특히 전신주 등의 장애물 사주경계에 유의하도록 협회소속 전 조종자들에게 강조(UAR1704-2)

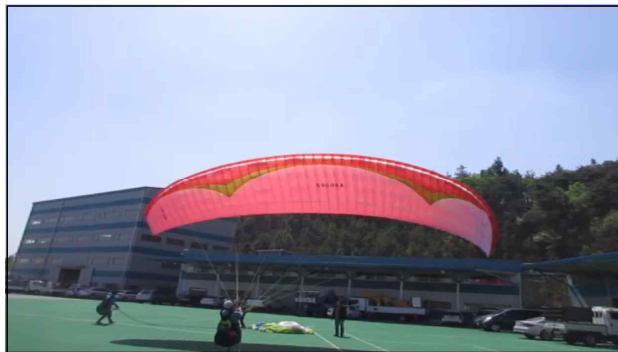
[그림 3] 캐노피

사고 탠덤패러글라이더는 사고 당시 총중량<sup>4)</sup>이 167.8kg으로 캐노피의 비행최대중량(220kg) 범위 내에 있었으며 형태는 [그림3]과 같다.

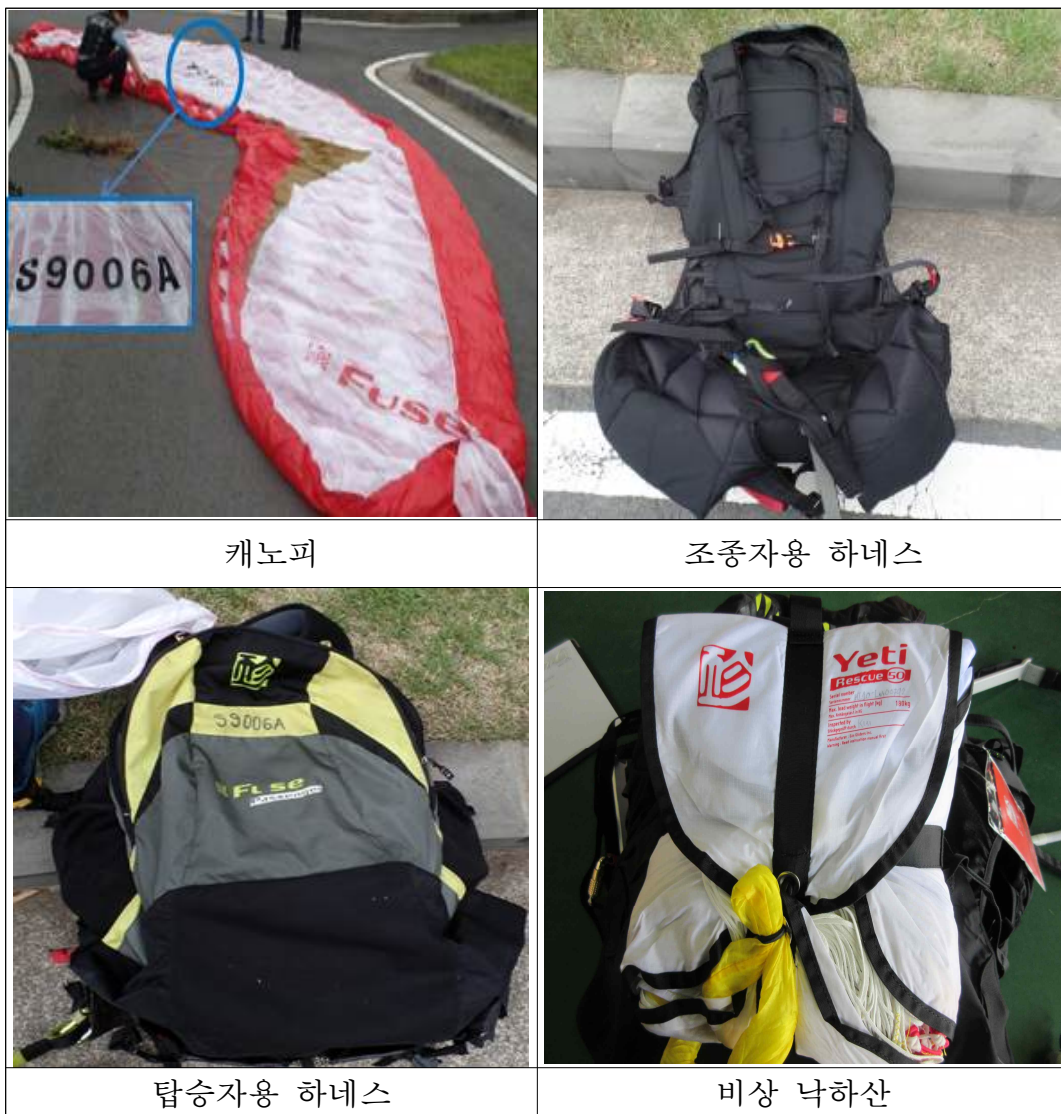
[그림 8] 조종자 및 탑승자가 사용한 장비

조종자와 탑승자가 사용한 패러글라이더의 캐노피와 하네스 및 비상낙하산 등은 진글라이더(주)에서 제작되어 사고 발생 3개월 전에 안정성인증검사를 받았던 비행장치이며, [그림 8]과 같이 캐노피의 찢어짐과 산줄의 절단 유무, 하네스 및 비상낙하산 보존상태 등을 점검한 결과 특이사항은 없었으며, 사고 원인과 관련될 만한 장비상의 문제점은 없었다.
