초경량비행장치 사고조사 보고서

비행 중 다른 패러글라이더와 충돌 후 추락

초경량비행장치(패러글라이더)

2017. 10. 09.

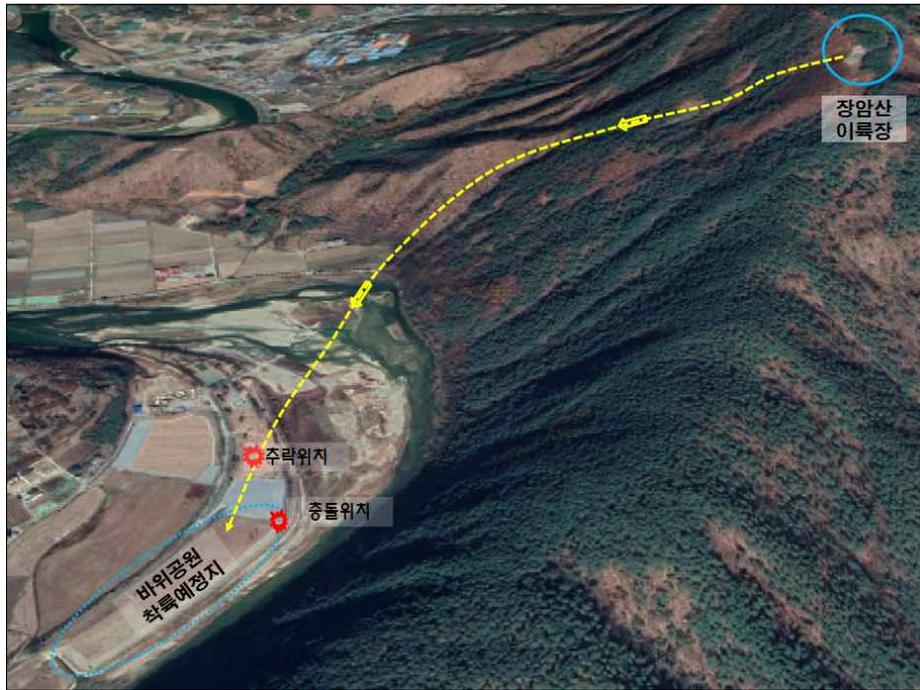
[그림 1] 일반적인 비행경로

조종자 A와 조종자 B가 함께 추락 중에 조종자 A의 캐노피가 일시적으로 정상으로 펴졌으나, 착륙예정지로부터 뒤로 밀리면서 추락되어 조종자 B는 착륙예정지 부근 지면의 바위에 충격되어 중상을 입었고, 조종자 A는 경상을 입었다. 일반적인 비행경로는 [그림 1]과 같다.

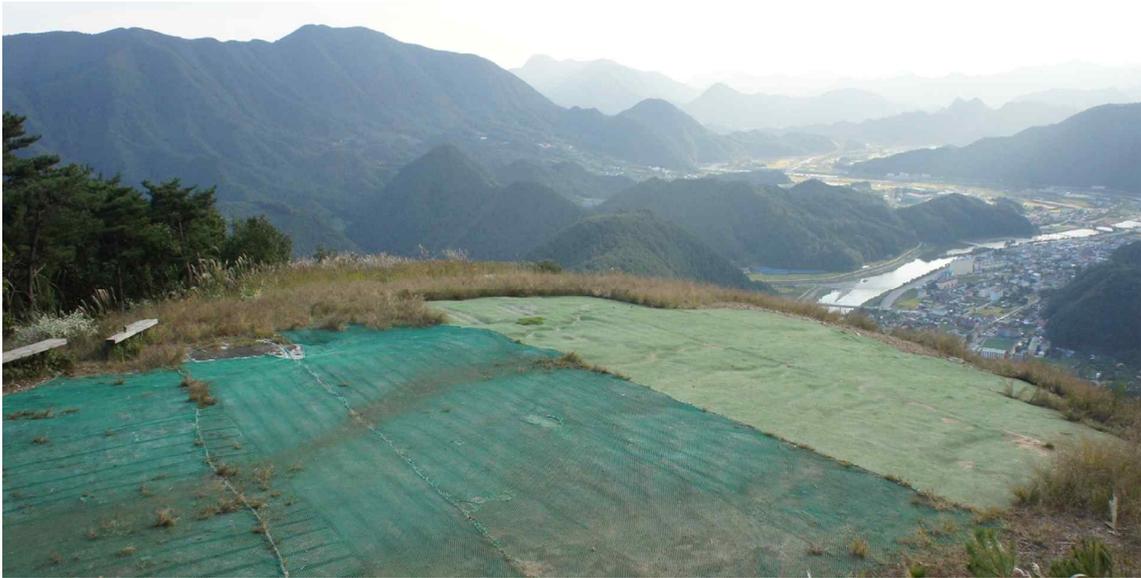
[그림 2] 이륙장

강원 평창군 평창읍의 장암산 이륙장은 해피 700활공장(해발 700m)으로서 평창읍내와 평창강을 볼 수 있는 곳이다. 이륙장은 패러글라이더 3~4가 동시 이륙할 수 있는 곳으로 남서, 서, 북서 방향으로 이륙이 가능하다. 당시에는 남서 방향으로 이륙하였다.

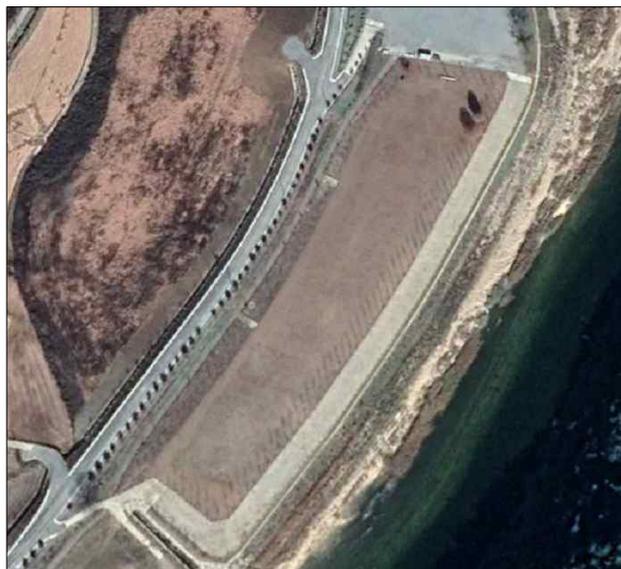
[그림 3] 착륙예정지

착륙예정지는 이륙장으로부터 남서쪽으로 약 1.5km 정도 떨어진 평창읍 바위공원⁸⁾ 부근에 남서방향으로 길이 250m, 폭 80m 정도의 잔디밭이다.

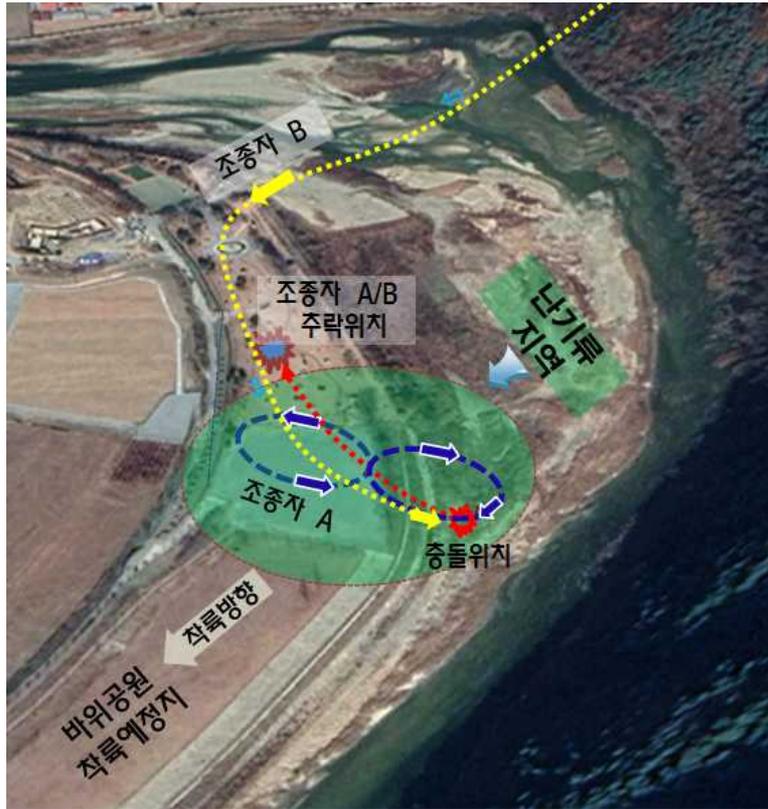
[그림 4] 조종자 A와 B의 충돌경로(추정)

조종자 B와 충돌될 때, 자신의 손이 산줄에 엉키어 있어서 전개시키지 못하였다고 하였다. 조종자 A와 조종자 B의 추정 충돌경로는 [그림 4]와 같다.

서벌 지역에서 체공 중이던 조종자 A의 얼굴과 서벌 지역에 진입된 조종자 B의 캐노피가 부딪쳐, 조종자 A의 얼굴이 조종자 B의 캐노피에 감싸여 고도 약 40m에서 함께 추락되기 시작하였다.

조종자 A와 조종자 B가 함께 추락 중에 조종자 A의 캐노피가 일시적으로 완전하게 펴졌으나 정상 비행이 되지 않고 착륙예정지로부터 뒤로 밀리면서 추락되었다. 조종자 A와 B가 뒤로 밀리면서 추락될 때에 조종자 B의 캐노피는 완전히 접히게 되었고, 조종자 A의 캐노피의 한 쪽이 절반 정도 접히고 우선회되면서 함께 추락되었다.

1. 본 사고를 협회 회원들에게 전파(UAR1705-1)
2. 비행할 때 비행지역의 기상 특성을 파악하여 비행하도록 협회소속 전 회원들에게 전파(UAR1705-2)
