초경량비행장치사고 조사보고서

이륙 중 측풍으로 활공장 아래로 추락
개인
초경량비행장치(패러글라이더)
강원도 영월군 영월읍 봉래산 제2활공장
2018. 4. 13.

항공·철도사고조사위원회. 이륙 중 측풍으로 활공장 아래로 추락, 개인, 초경량 비행장치(패러글라이더), 강원 영월군 봉래산 활공장, 2018.4.13., 초경량비행장치 사고 조사보고서 ARAIB/UAR1804, 대한민국 세종특별자치시

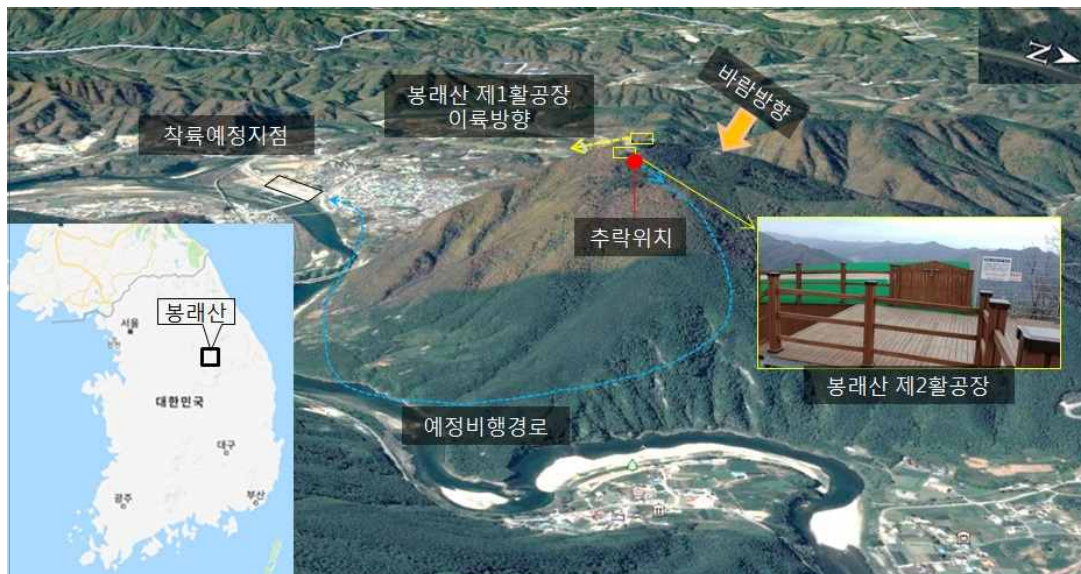
[그림 1] 예정비행경로

11:19경 현장에 도착한 영월119구급대는 조종자가 심정지, 호흡정지, 무의식 상태인 것을 확인하고 조종자를 영월의료원으로 이송하였다. 조종자의 예정 비행경로는 [그림 1]과 같다.

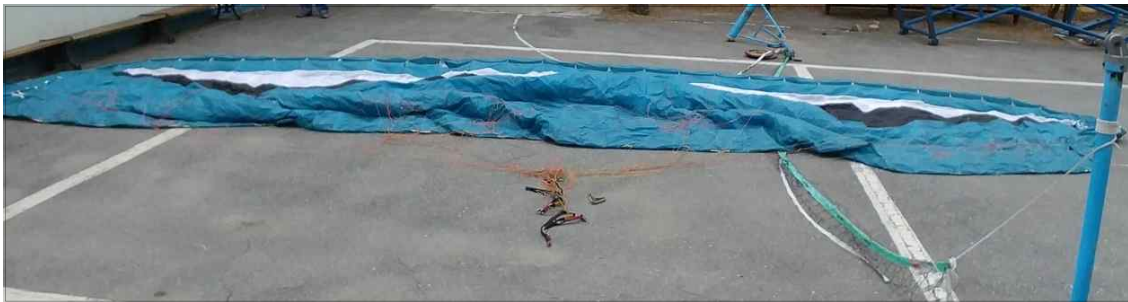
[그림 2] 캐노피

캐노피⁸⁾는 한국의 진글라이더사⁹⁾에서 2015년 5월에 제작되어 하네스 1개를 장착할 수 있도록 설계되었다. 당시 조종자의 총 비행중량¹⁰⁾은 비행 가능중량의 범위 안에 있었다. 캐노피는 [그림 2]와 같다.

동호회원과 조사관들이 캐노피, 산줄¹⁶⁾, 라이저¹⁷⁾ 및 조종줄 등의 상태를 육안으로 확인한 결과 양호하였다.

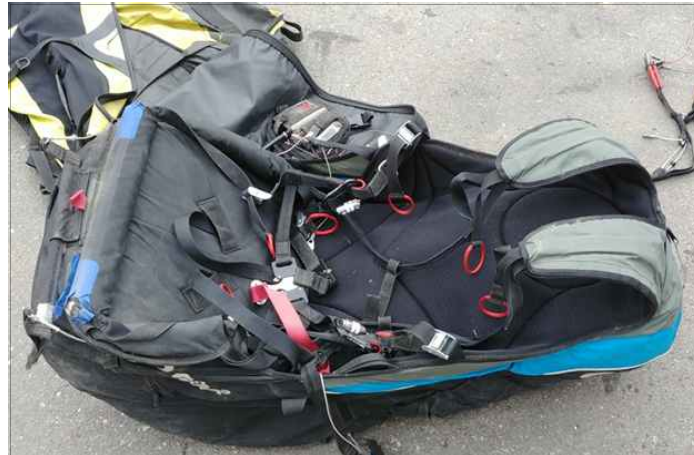
[그림 3] 하네스

하네스¹¹⁾는 프랑스의 OZONE사에서 2016년 10월에 제작되었으며, 하네스의 우측에 보조낙하산 1개가 장착되어 있었다. 하네스는 [그림 3]과 같다.

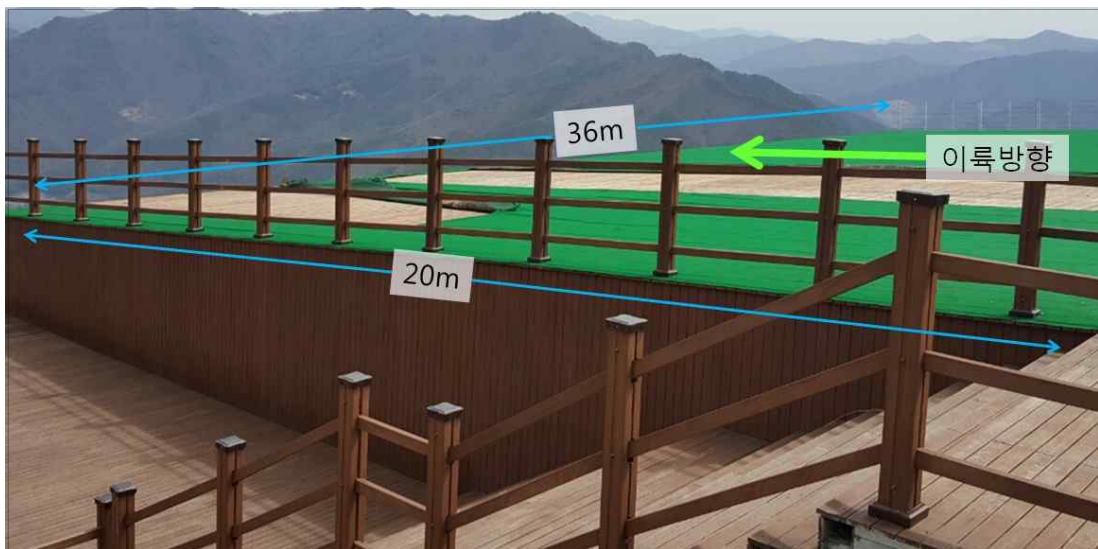
[그림 4] 제2활공장

제2활공장은 가로 36m, 세로 20m의 직사각형으로 바닥은 목재로 되어 있었다. 활공장의 우측은 경사 개활지, 좌측은 산 경사면이었고, 이륙 방향을 제외한 삼면에 약 80cm높이의 안전펜스가 설치되어 있었다. 제2활공장의 모습은 [그림 4]와 같다.

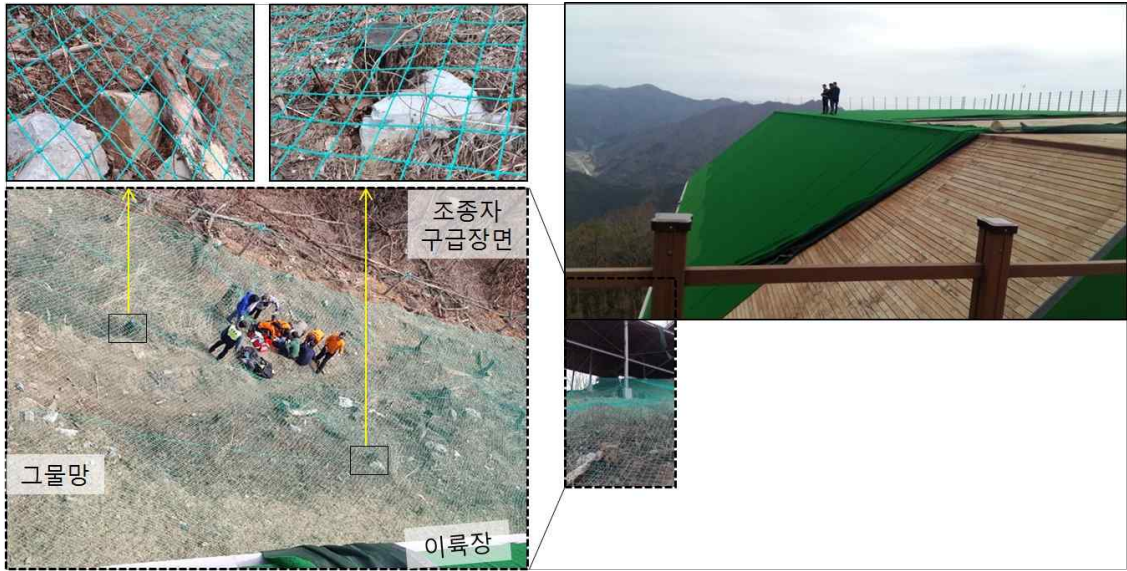
[그림 5] 활공장 그물망과 사고 수습장면

또한 활공장 끝단의 수직 아래 지면에는 [그림 5]와 같은 녹색 그물망이 약 50cm 높이에 설치되어 있고, 그물망 아래는 직경 10~40cm의 나무 그루터기 20여개와 자연석¹⁴⁾등이 주변에 분포되어 있었다.

그물망의 일부분은 지면의 돌출된 나무그루터기나 분포되어 있는 자연석에 접해 있었으며, 나머지 부분은 지면에서 이격되어 있었으나, 설치된 위치나 구조를 보면 그물망의 기능은 중량물이 그물망 위에 떨어질 경우 안전망으로써의 기능을 기대하기는 어려운 상태였다.

이 사고가 발생한 봉래산 활공장은 활공장 설치자가 항공레저 이용자들을 위해 그물망을 설치한 것으로 사료되나, 활공장 설치자는 그물망 설치의무가 없는 상태에서 추락 시 그물망이 안전을 담보하기 위한 고려 없이 설치하였던 것으로 사료된다.

- 조종자와 패러글라이더는 취미활동을 목적으로 사용함에 따라 항공안전법에 따른 초경량비행장치의 신고, 안전성인증 및 조종자 자격증명 취득 의무는 없었다.
- 조종자는 약 3년 전부터 패러글라이딩을 시작하여 비행실력이 초중급자 수준으로 동호회원들과 취미로 매월 1~2회 정도 패러글라이딩을 하였다.
- 조종자에게서 비행에 영향을 미칠 수 있는 건강상의 장애요소는 발견되지 않았다.
- 패러글라이더의 비행 가능중량은 초과되지 않았으며, 캐노피, 산줄, 라이저 및 하네스 등을 육안확인 결과 양호하였다.
- 당일 날씨는 맑고 시정은 10km 이상이였으며 바람이 거의 없어 비행이 가능한 기상이었으며, 영월기상대에서 관측된 사고 시점인 10:43~10:45에 초당 0.4~0.6m의 바람이 측정되었다.
- 조종자가 10:45경 이륙을 위해 달려 나가던 중, 갑자기 왼쪽에서 거친 바람이 불어 캐노피의 왼쪽 부분은 부풀지 않고 오른쪽 부분만 부양되는 불균형 형태로 되면서 캐노피와 조종자가 오른쪽으로 끌려가 활공장 끝 약 8m 아래의 지면으로 추락하였다.
- 활공장 끝 하단에 설치된 그물망은 이륙실패로 조종자의 추락 시 안전을 보장하는데 충분하지 못하였다.

1. 활공장 시설물의 지도점검 방안 검토 (UAR1804-3)

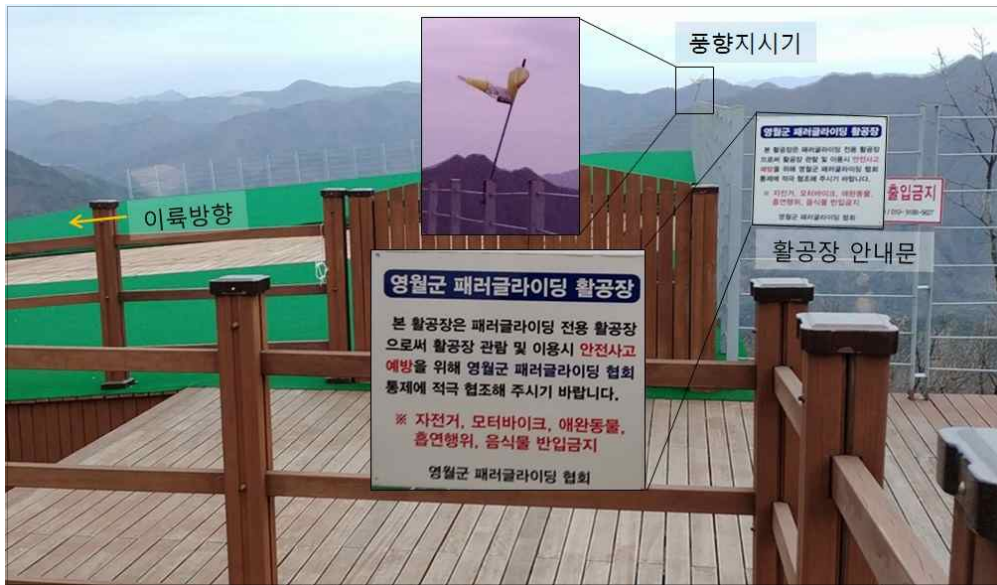
[그림 7] 활공장 이용 안내문

활공장의 출입문 부근에 활공장 이용 안내문이 [그림 7]과 같이 설치되어 있으며, 활공장 뒤쪽의 안전펜스 상부에 풍향지시기(Windshock)가 있었다.
