# 초경량비행장치사고 조사보고서

체험비행 중 조종자 추락

초경량비행장치(탠덤패러글라이더), S9076S

2020. 5. 26.

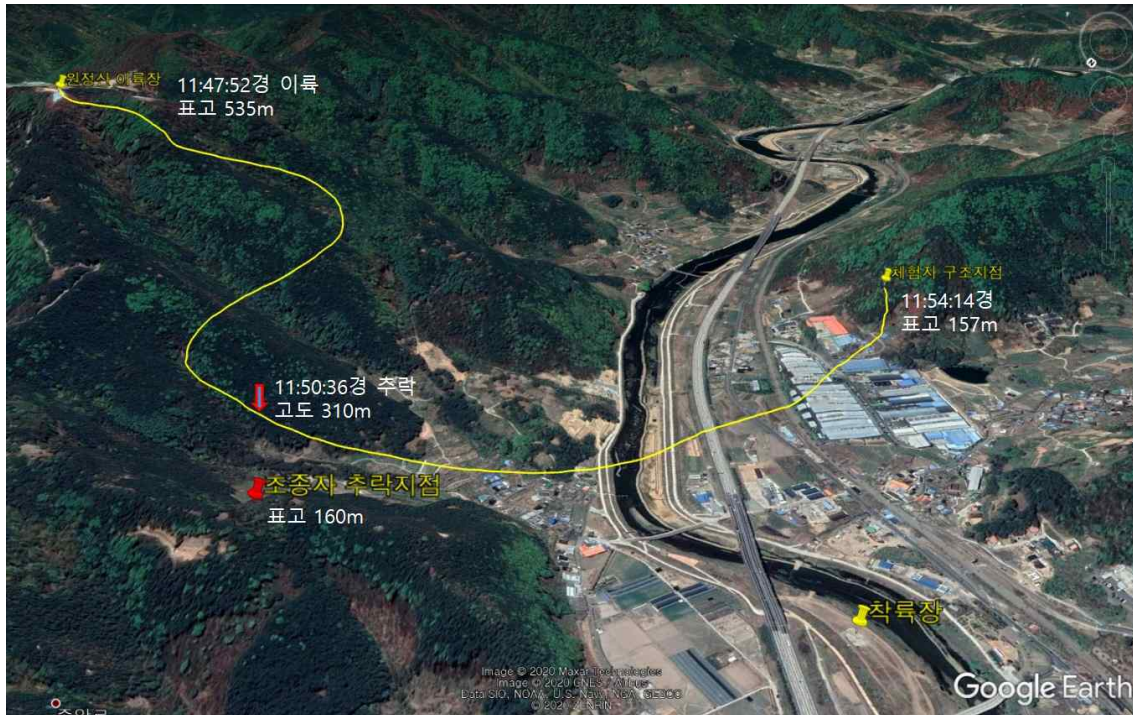
[그림 1] 사고비행경로(GPS자료), 원정산활공장, 착륙장

조종자와 체험자는 초경량비행장치인 텐덤패러글라이더 S9076S(이하 ‘S9076S’라 한다.)에 탑승하여 11:47:38경 고도 535m에서 이륙활주를 시작하였고, 14초만에 지면에서 부양되어 활공을 시작하였다. 조종자는 이륙초기부터 안전벨트가 체결되지 않았고 하체가 하네스에서 빠져나오기 시작하였고 있음을 인지하였다. 조종자는 상단의 스프레드바를 잡고 다리로 체험자의 다리를 껴안는 등 노력을 하였으나 이륙 약 2분 44초 후인 11:50:36경 고도 310m, 속도 32.1kts에서 하네스에서 분리되어 약 160m 높이의 야산에 추락하였다.

조종자가 이탈되어 추락한 후 S9076은 체험자를 태운 상태로 활공하여 약 1.8km를 비행하였고, 11:54:14경 고도 157m의 산중턱에 있는 나무에 걸려 멈

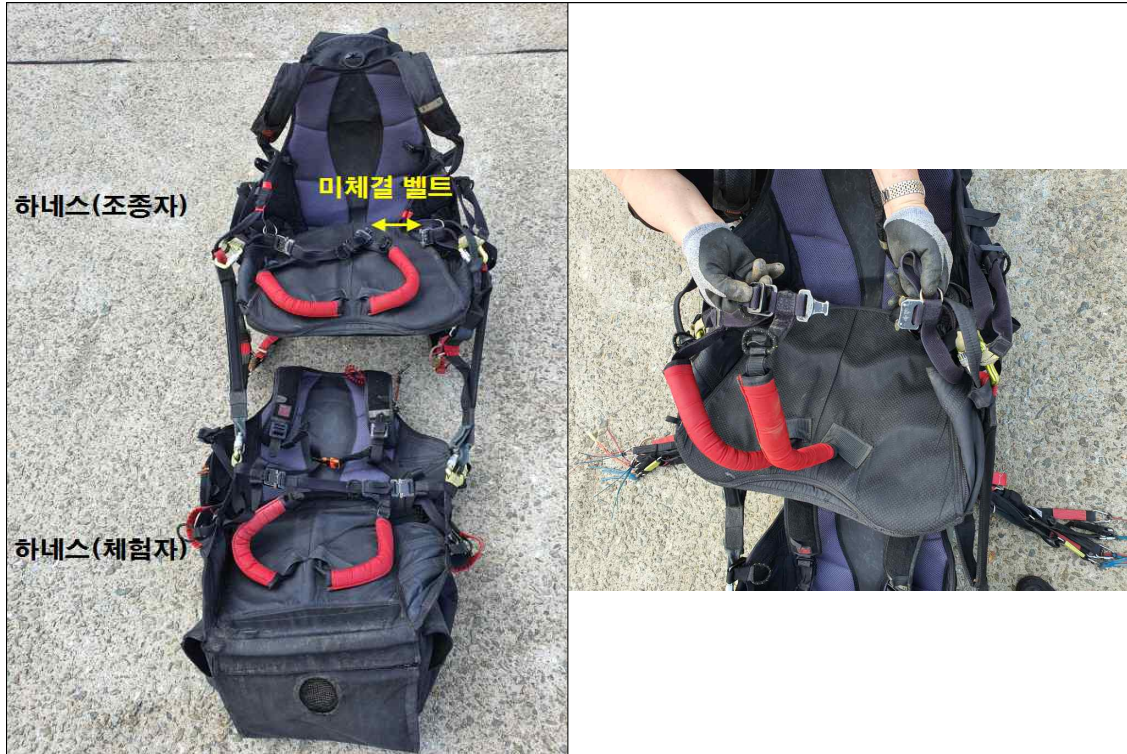
[그림 5] 하네스 연결상태(좌) , 조종자 다리·허리 안전벨트 체결부위(우)

S9076S는 [그림 5]의 좌측과 같이 전방의 체험자용 하네스와 후방의 조종자용 하네스가 연결되어 있었고, 조종자 하네스에는 비상낙하산이 장착되어 있었다.

조종자용 하네스의 안전벨트는 2곳을 체결하도록 되어 있는 다리·허리 벨트와 1곳을 체결하도록 되어 있는 가슴 벨트로 구성되어 있다. 현장조사 당시 조종자 하네스는 [그림 5]와 같이 우측 다리·허리벨트는 체결되어 있었지만, 좌측 다리·허리벨트와 가슴벨트가 체결되지 않은 상태였다. 하지만 체험자가 들고 촬영하였던 녹화영상 기록에서 조종자의 하네스 우측 다리·허리벨트를 포함하여 모든 벨트가 체결되지 않았음을 확인할 수 있었다. 이는 체험자 구조 과정에서 조종자 하네스 체결상태가 의도치 않게 변형되었던 것으로 판단된다.

조종자용 및 체험자용 각각의 하네스, 안전벨트, 버클에 대한 육안검사 결

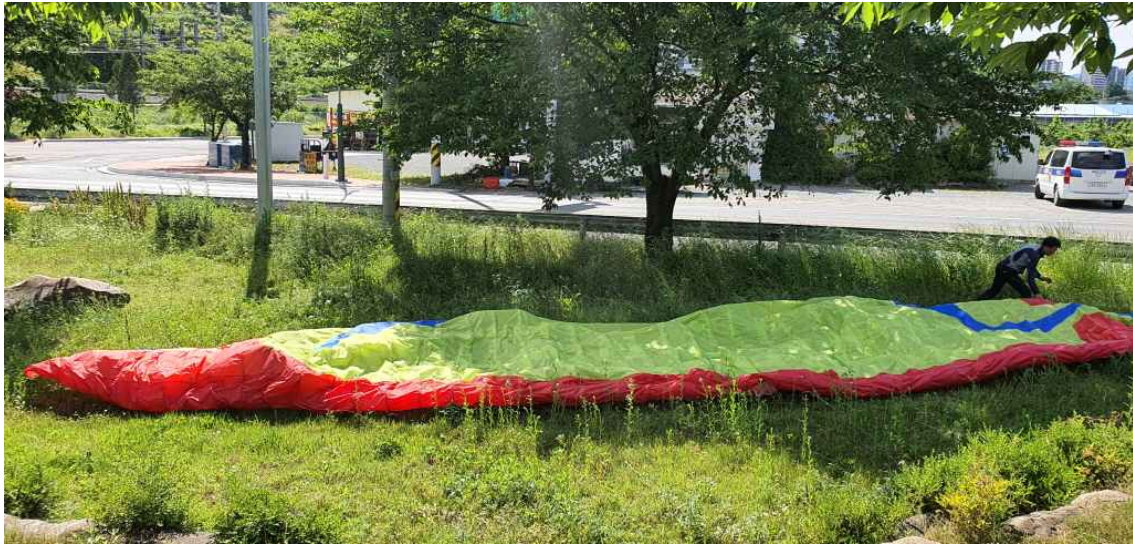
[그림 6] S9076S 캐노피

[그림 6]과 같이 캐노피(canopy), 산줄(suspension lines)<sup>9)</sup>, 라이저(riser)<sup>10)</sup> 및 브레이크 코드(brake cord)<sup>11)</sup>에 대한 육안 및 측수 검사 결과는 양호하였다.

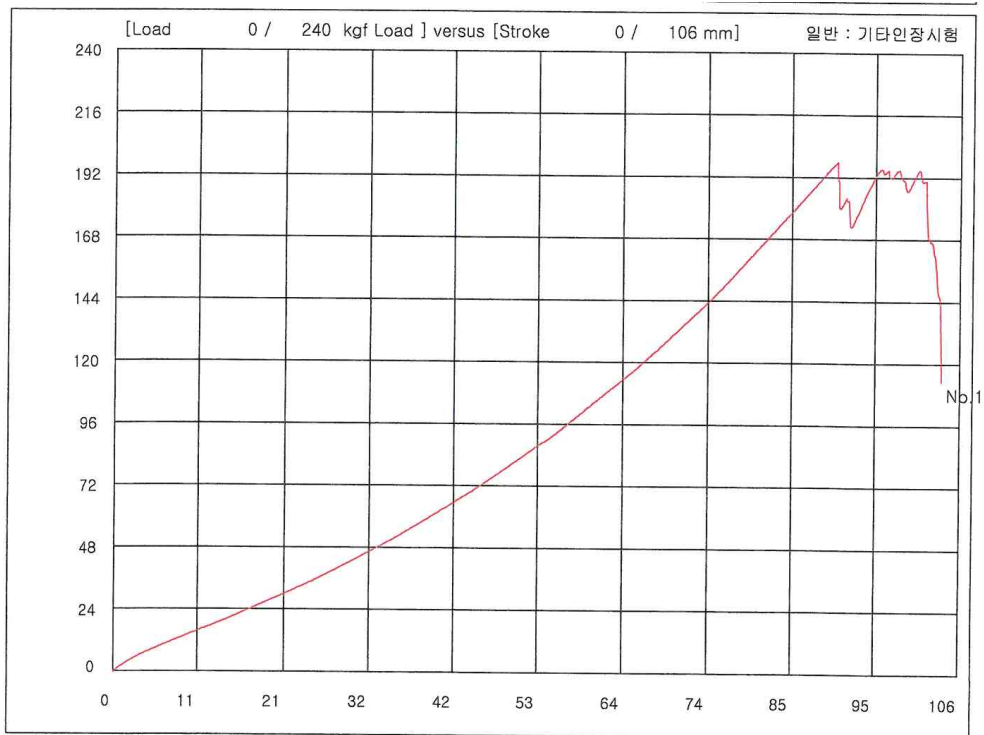
[그림 7] 조종자 하네스 가슴, 다리·허리 벨트 장력테스트 결과

조종자 하네스의 가슴벨트와 다리·허리벨트를 체결한 상태로 인장시험기에서 장력테스트를 하였다. 가슴벨트의 좌측 연결끈(webbing)이 198kgf에서 파열되었고, 이로서 조종자의 하네스는 조종자 1명을 지탱하기에 충분한 강도를 보유하였던 것으로 판단되었다.

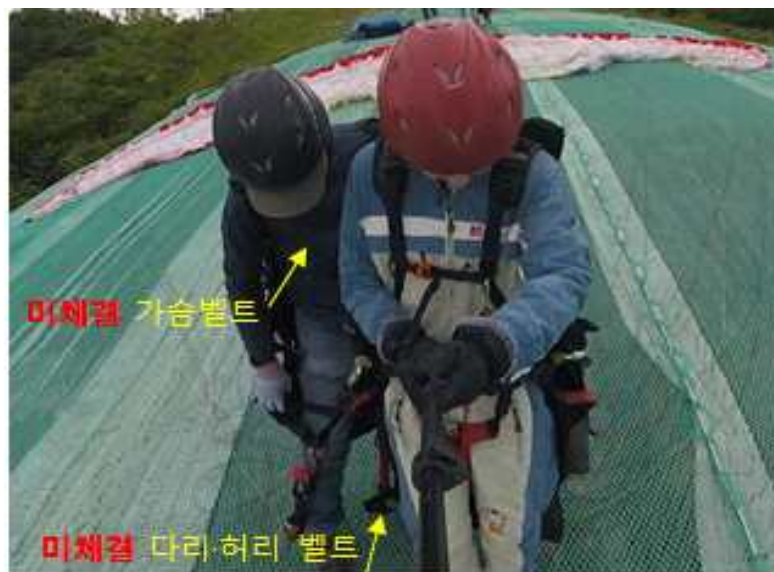
[그림 8] 조종자 이륙전 안전벨트 미체결

[그림 8]의 시점은 조종자가 체험자의 장비체결상태를 점검하여 이상이 없음을 확인한 직후이다(이륙 38초전). 이 시점에서 조종자는 본인 하네스의 허리와 다리 벨트를 체결하여야 한다. 하지만 조종자는 오른쪽 산줄과 연결된 멍치를 한번 흔들어 보기만 한 후, 허리와 다리벨트를 체결하지 않았다.

중요한 안전 조치사항의 누락을 방지하기 위해 조종자는 매 이륙 전 최종 점검표(checklist)를 숙지하고 이행할 필요가 있다. 조종자는 이륙전 최소점검 항목에 대하여 일정한 순서로 나열된 최종점검표를 암기하여 반드시 수행하고 이륙하는 것을 습관화한다면 이러한 유형의 사고는 예방될 수 있을 것이라고 판단된다.

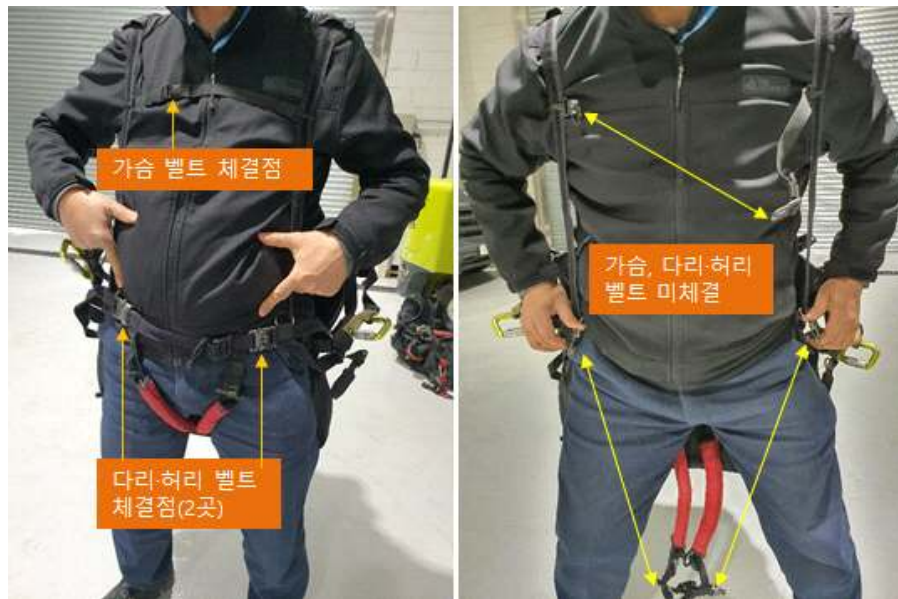
[그림 9] 하네스 벨트 정상체결(좌), 벨트 미체결(우)

조종자는 [그림 9]의 (좌)과 같은 방법으로 다리·허리 벨트 2곳과 가슴벨트 1곳을 체결하여야 하나 [그림 9]의(우)와 같이 다리·허리와 허리 벨트를 모두 체결하지 않았다.

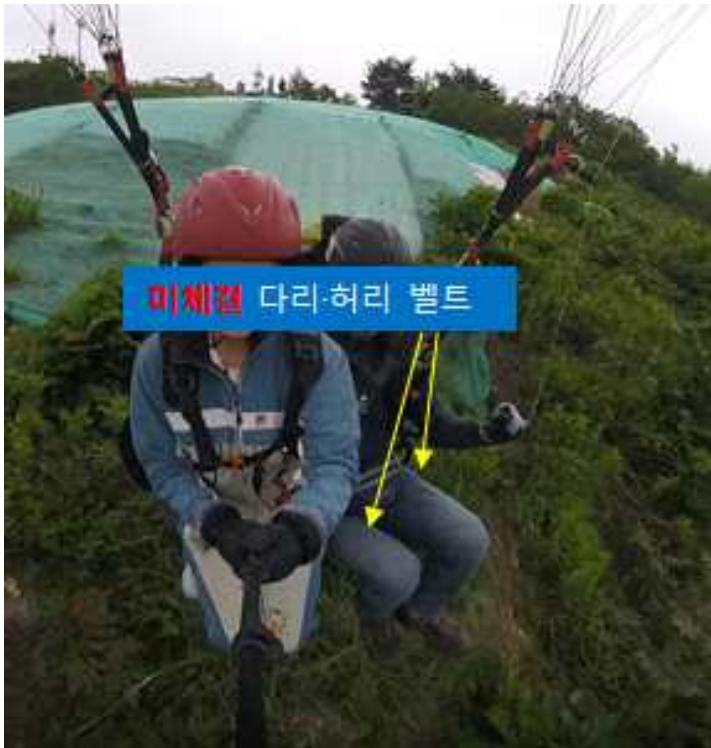
[그림 10] 이륙부양 직후 영상

하네스의 다리·허리 벨트와 가슴벨트를 체결하지 않고 이륙한 조종자는 [그림 10]과 같이 바로 하체가 하네스에서 빠져나오기 시작하였다.

조종자는 하네스 벨트가 체결되지 않았음을 인지하고 [표 4]와 같이 스프레드바 잡고 위로 올라가려고 시도하였고, 체험자의 다리를 껴안는 등 상황을 극복하려고 노력하였다.

하지만 조종자는 결국 힘이 소진되어 이륙 부양 후 2분 44초 만에 지표면 고도 약 150m의 높이에서 하네스에서 이탈되어 추락하였다.
