# 초경량비행장치사고 조사보고서

(비행 중 캐노피 접힘으로 추락)

초경량비행장치(탠덤패러글라이더)

항공·철도사고조사위원회, 비행 중 캐노피 접힘으로 추락, 탠덤, 초경량비행장치(패러글라이더), 전라남도 구례군 산동면 외산리 산 104 숲속 지역, 2023.10.2. 초경량비행장치 사고 조사보고서, ARAIB/UAR2313, 대한민국 세종특별자치시

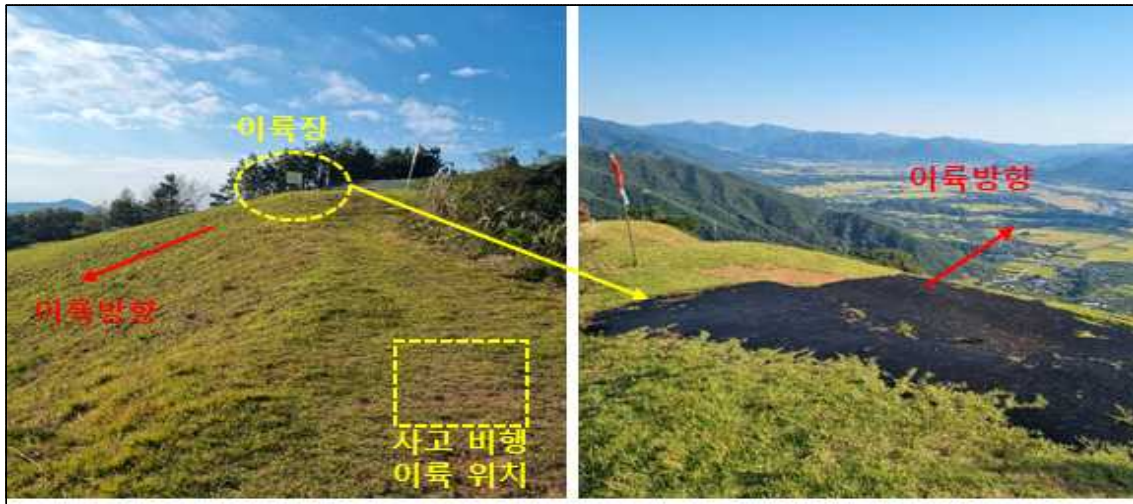
[그림 1] 이륙장

[그림 1]에서 보는 바와 같이 이륙장 바닥에는 검정 그물이 설치되어 있다. 이륙장 좌측 풀밭에서 이륙하였다.

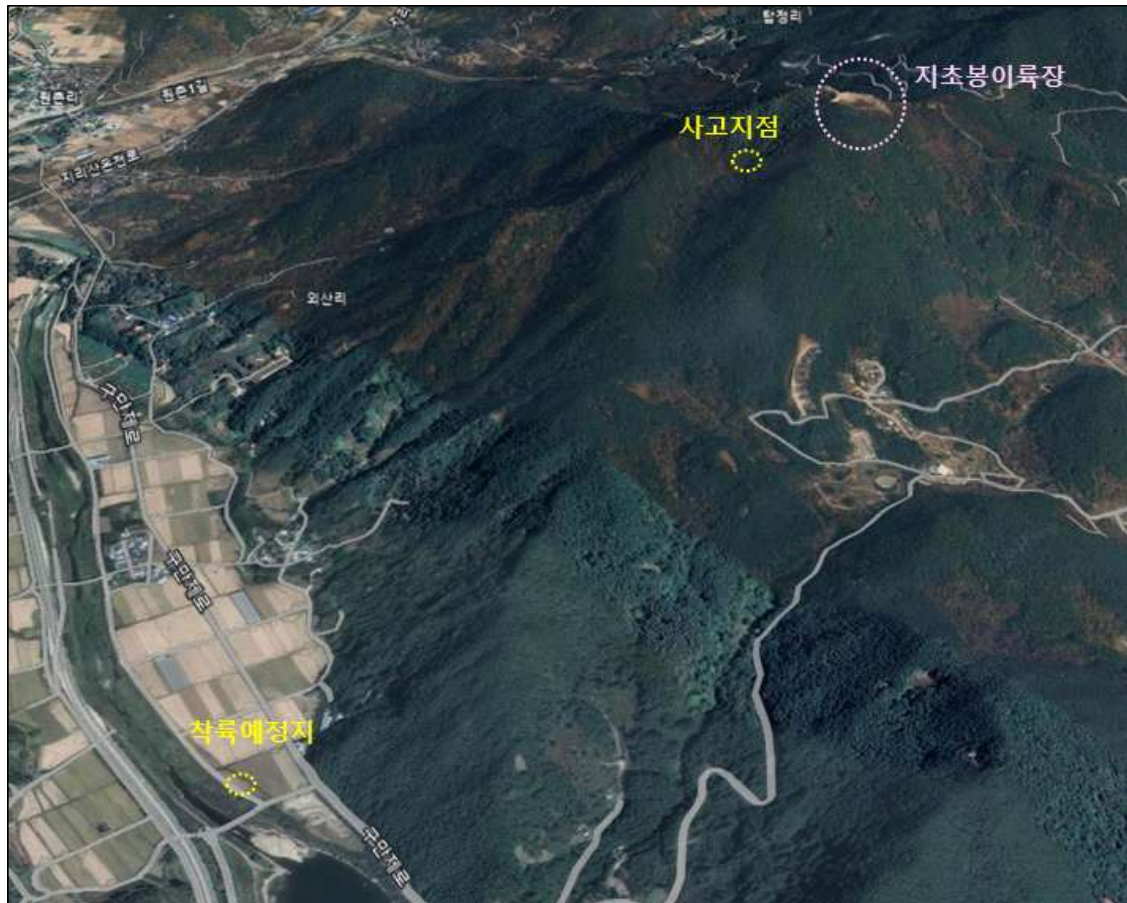
[그림 2] 이륙장 및 사고지점 지형

사고 장소는 전라남도 구례군 산동면 외산리 산 104 숲속 지역<sup>8)</sup>으로, 해발 고도는 약 545m이며 지초봉 이륙장으로부터 서쪽으로 직선거리 약 215m 지점이다.

사고 장소는 이륙장에서 남서 방향으로 길게 이루어진 능선의 뒤쪽으로 우묵한 골짜기이며, 주변에는 큰 나무들이 있고 경사가 심하다.

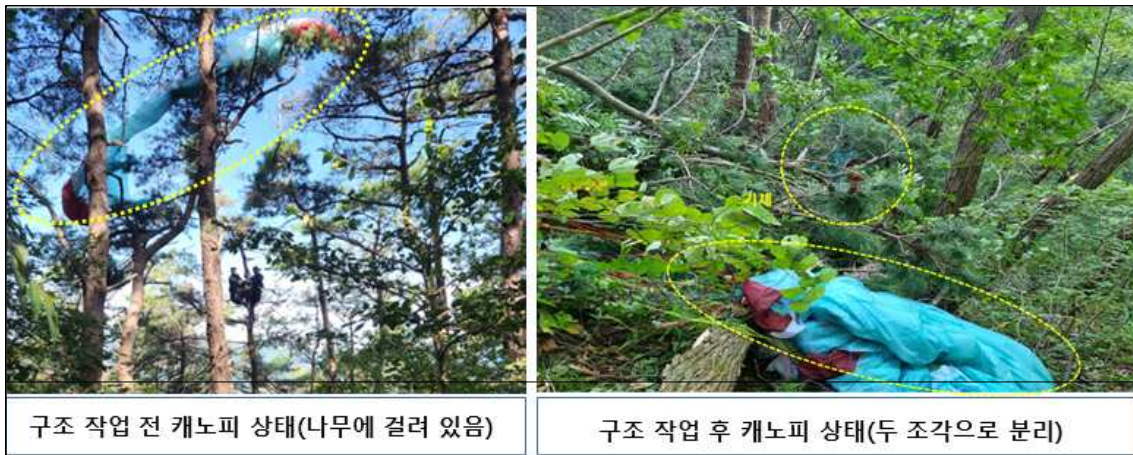
[그림 4] 캐노피 잔해

캐노피는 조종자 및 체험자와 연결된 상태로 나무에 걸쳐 있었으며 구조 과정에서 캐노피는 두 조각으로 분리되었다. 캐노피에 대한 육안 점검 결과 상태는 양호하였고, 조종자 및 체험자용 하네스는 특별한 손상이 없었다.

캐노피 일부를 수거하여 캐노피 상판 및 하판에 대하여 항공안전기술원에서 공기투과도<sup>9)</sup> 검사를 실시하였다. 그 결과 상판 및 하판 모두 400초 이상으로, 항공안전기술원 안전성 인증 기준을 충족하였다.

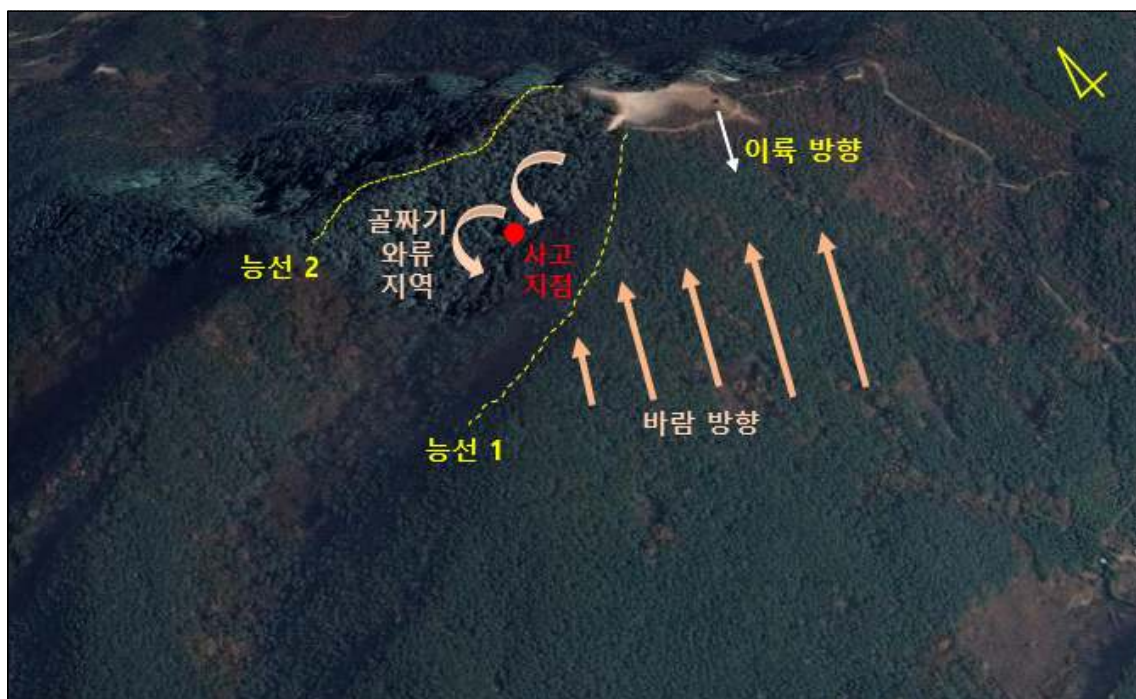
[그림 5] 사고 당시 바람 추정도

[그림 5]에서 보는 바와 같이 능선 1과 능선 2 사이에 우묵한 골짜기 지역이 존재한다. 남풍 계열의 바람은 능선 1을 넘어가면서 우묵한 골짜기 지역에 와류가 형성된다. 와류의 강도와 영향범위의 크기는 풍속에 비례한다. 이륙 당시 바람은 약한 바람 이상으로, 사고지점인 골짜기 지역에 하강 기류를 발생시킬 수 있는 정도의 와류가 존재하였을 것으로 추정된다.

조종자는 캐노피 앞쪽이 갑자기 기체 안쪽으로 말려 들어갔다고 진술하였다. 이는 기체의 비정상 상황을 초래하는 조종자의 인위적인 조작이 없었음을 의미하며, 비행 중 [그림 5]의 능선 1을 넘어가 와류가 형성된 골짜기 지역에서 난기류에 조우하면서 캐노피 앞쪽이 갑자기 기체 안쪽으로 말려 들어갔다고 판단할 수 있다.

결론적으로 본 사고는 산 사면의 상승 구역에서 비행 중, 서쪽 방향의 능선을 넘어 와류가 형성된 골짜기 지역에 진입하였다. 와류로 인한 하강 기류에 조우하여 캐노피 앞쪽이 안으로 접혀 들어갔으며, 캐노피 회복 조작 중 과도한 브레이크 조작으로 기체가 속도를 잃었고 뒤이어 캐노피 좌,우가 접히면서 실속 상태에서 나무에 추락한 것으로 판단된다.

1. 구례지리산패러글라이딩은 아래 사항을 실시할 것 (UAR2313-2)
  - 과거 발생 사고 사례를 감안하여 비행위험구역 지정
  - 소속 조종자 대상으로 지정된 비행위험구역 내용 및 난기류 지역에  
서의 안전 비행 방법을 교육할 것
