# 초경량비행장치사고 조사보고서

(비행 중 우측 날개 접힘으로 추락)

초경량비행장치(패러글라이더)

2023. 10. 28.

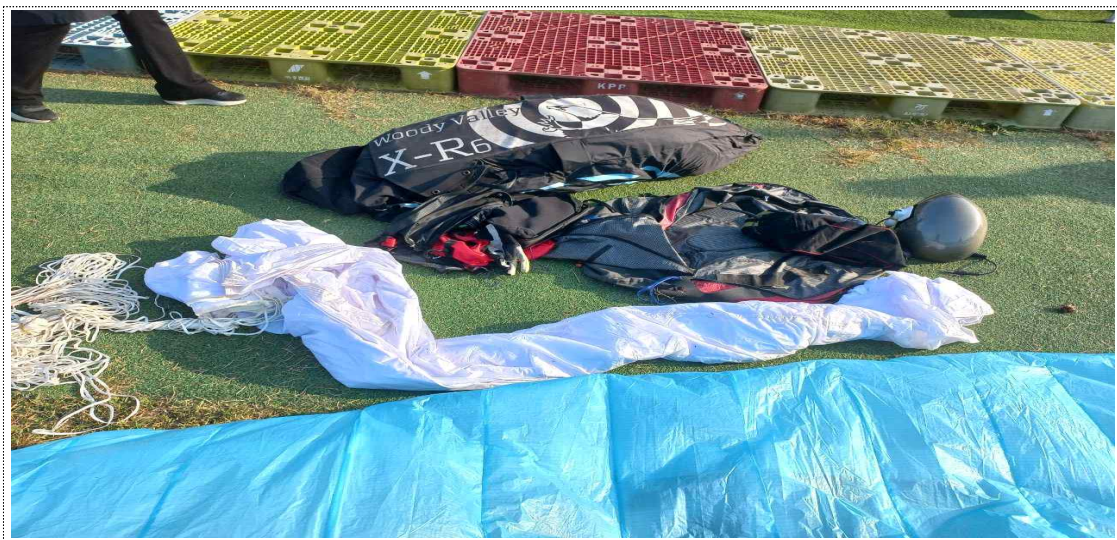
[그림 1] 사고 초경량비행장치

사고 기체는 위원회 현장 출동 조사관들에 의한 육안 검사가 이루어졌고, 검사 결과 추락 시 지면과의 충돌로 발생한 작은 구멍 3곳 외 캐노피 및 기타 기체 장비에 특이한 이상은 없었다.

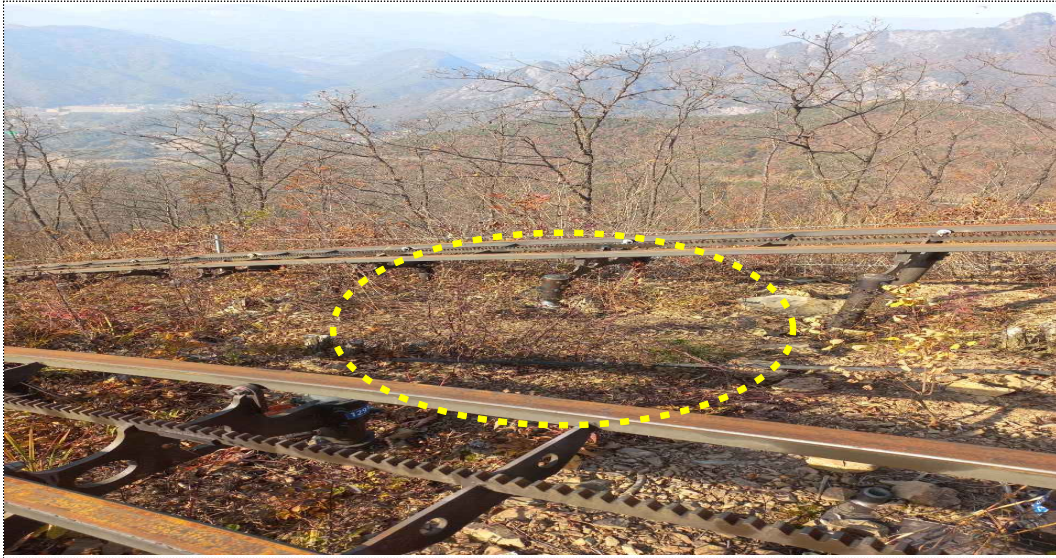
[그림 5] 추락지점

추락지점<sup>6)</sup>은 이륙장에서 착륙장(서쪽) 방향으로 직선 180m이며, 해발고도는 약 848m로 ‘단산관광모노레일’ 상·하행선 레일 사이 경사지이다. 추락지점의 모습은 [그림 5]와 같다.

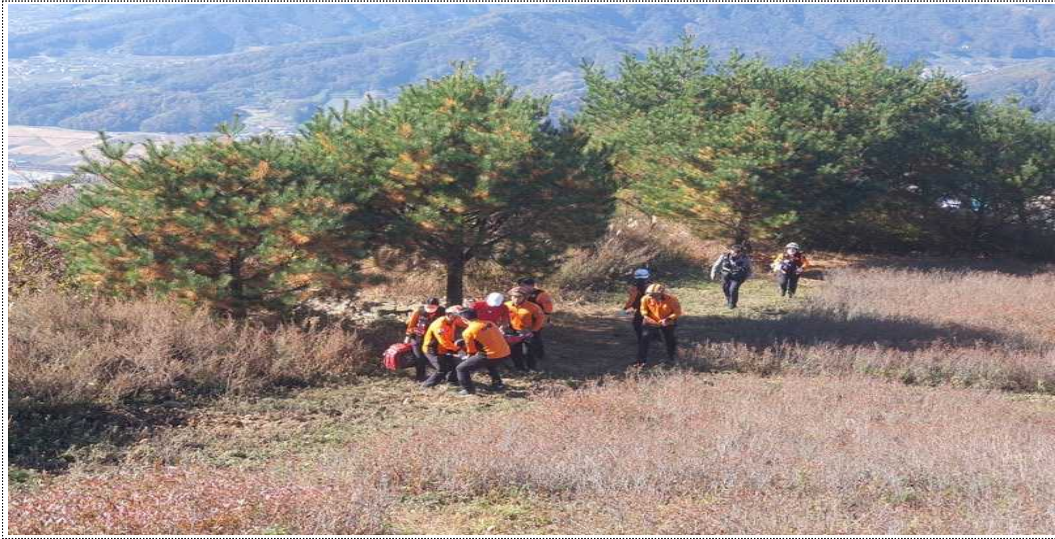
[그림 6] 구조 현장

구급대원들이 현장에 도착하였을 때 환자는 모노레일 옆에 누워 있었고 의식은 있었으나 의식 저하 상태로 대화는 불가능한 상태였다. 구급대원들은 환자에게 응급처치 후 경추 보호대와 척추 고정장치를 한 상태에서 구급 차량으로 인근 헬기 착륙 가능 공터로 이동하여 경북 응급헬기를 이용하여 안동병원으로 이송하였다. 구조 현장의 모습은 [그림 6]과 같다.

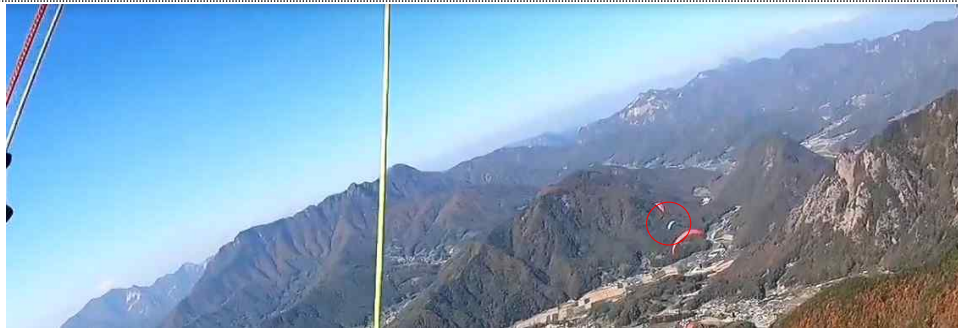
| 1) 조종자는 다른 기체와 함께 비행 중 | | | |

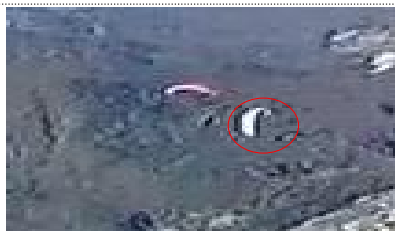
| 2) 조종자가 왼쪽 선회 직후 오른쪽 캐노피 40~50%가 붕괴 | | 3) 캐노피는 곧 정상적으로 회복되었으나 캐노피 오른쪽 붕괴 | |

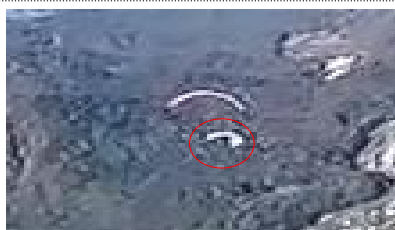
| 4) 기체는 우선회 되면서 고도 급강하 (스파이럴과 유사 현상) | | 5) ~ 7) 캐노피는 '붕괴와 회복' 반복, 오른쪽 선회가 지속되면서 급강하 | |

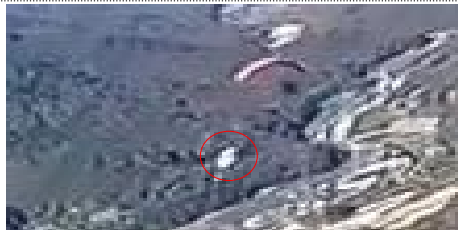
강하 중 나타난 캐노피의 수 회 접힘과 회복 현상은 조종자가 급강하 상황에서 회복하기 위하여 브레이크 라인을 조작한 결과로 판단된다. 영상분석 결과 추락까지 보조 낙하산 산개는 없었다.

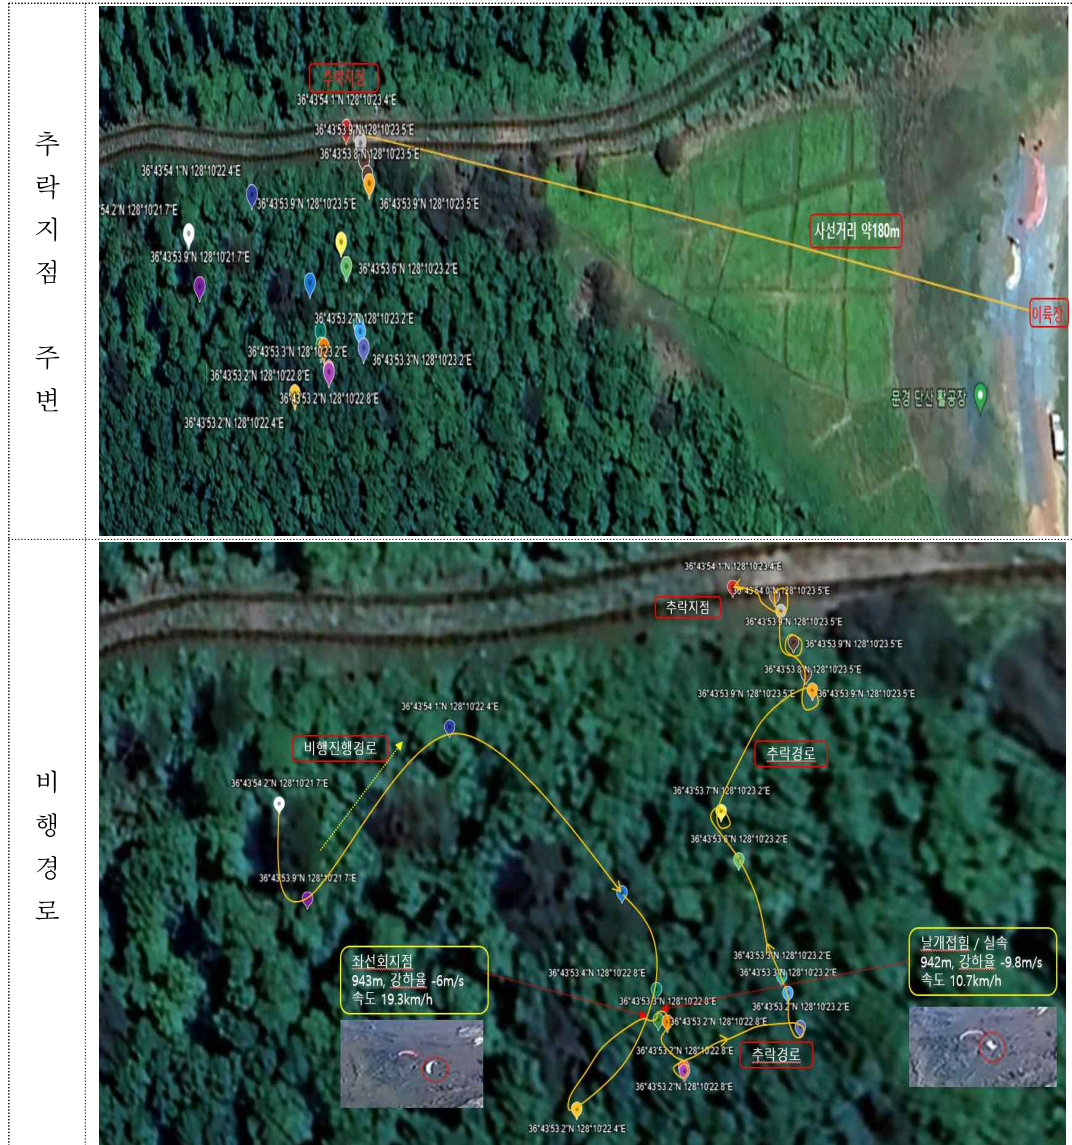
[그림 8] 비행 및 추락 경로

위원회는 조종자가 보유하고 있던 비행계기(바리오미터) 자료를 영상과 대조하여 분석하였다. 자료에 따르면, 조종자는 정상적인 자세로 약 20분간을 비행 후 좌선회를 시작하면서 바로 우측 날개 접힘이 발생하였다.

이때의 기체 속도는 19.3km/h에서 10.7km/h로 감속되었고, 실속이 발생되어 강하율은 -6.8m/s에서 -9.8m/s로 증가하였다. 실속과 함께 우측 캐노피의 붕괴 현상으로 기체는 우측 스파이럴 형태의 급강하로 진입하였다. [그림 8]은 당시 비행 진행 방향과 속도, 고도 및 추락 경로이다.

조종자의 급작스런 감속 조작을 하고 우측날개가 접힌 후 스파이럴 급강하에 진입하게 된 사실은 확인 할 수 있었으나, 감속하면서 우측 캐노피의 접힘 현상이 발생하게 된 직접적인 원인은 확인 할 수 없었다.
