# 초경량비행장치사고 조사보고서

(착륙 접근 중 카라비너 해제 조작으로 추락)

초경량비행장치(탠덤 패러글라이더)

항공·철도사고조사위원회, 착륙 접근 중 카라비너 해제 조작으로 추락, 탠덤, 초경량비행장치(패러글라이더), 충청북도 단양군 가곡면 덕천리 착륙장 인근, 2024년 3월 15일, 초경량비행장치 사고조사 보고서 ARAIB/UAR2401, 대한민국 세종특별자치시

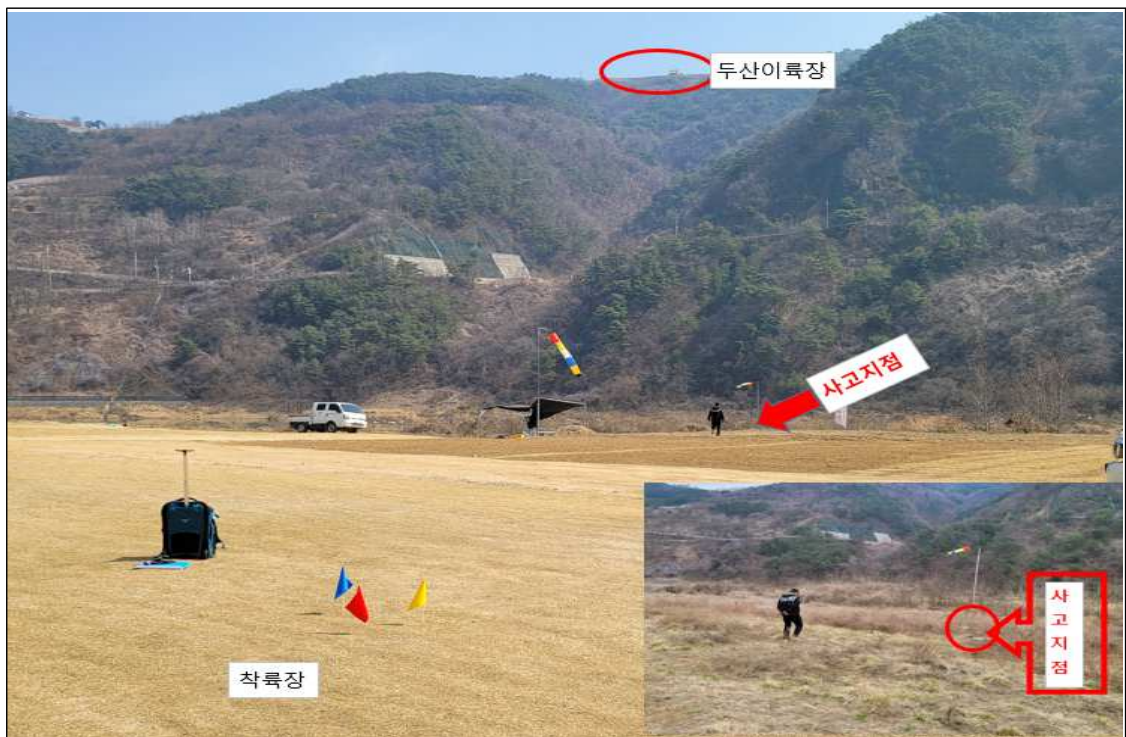
[그림 3] 착륙장 및 사고지점

사고 장소는 충청북도 단양군 가곡면 덕천리 117번지로 덕천리 착륙장 인근에 돌과 모래가 있으며 이륙장으로부터 북서쪽으로 직선거리 약 1.2km 지점, 착륙 예정지점으로부터 남동쪽 100m 지점<sup>9)</sup>이다. 해발고도는 약 144m로 현장의 모습은 [그림 3]과 같다.

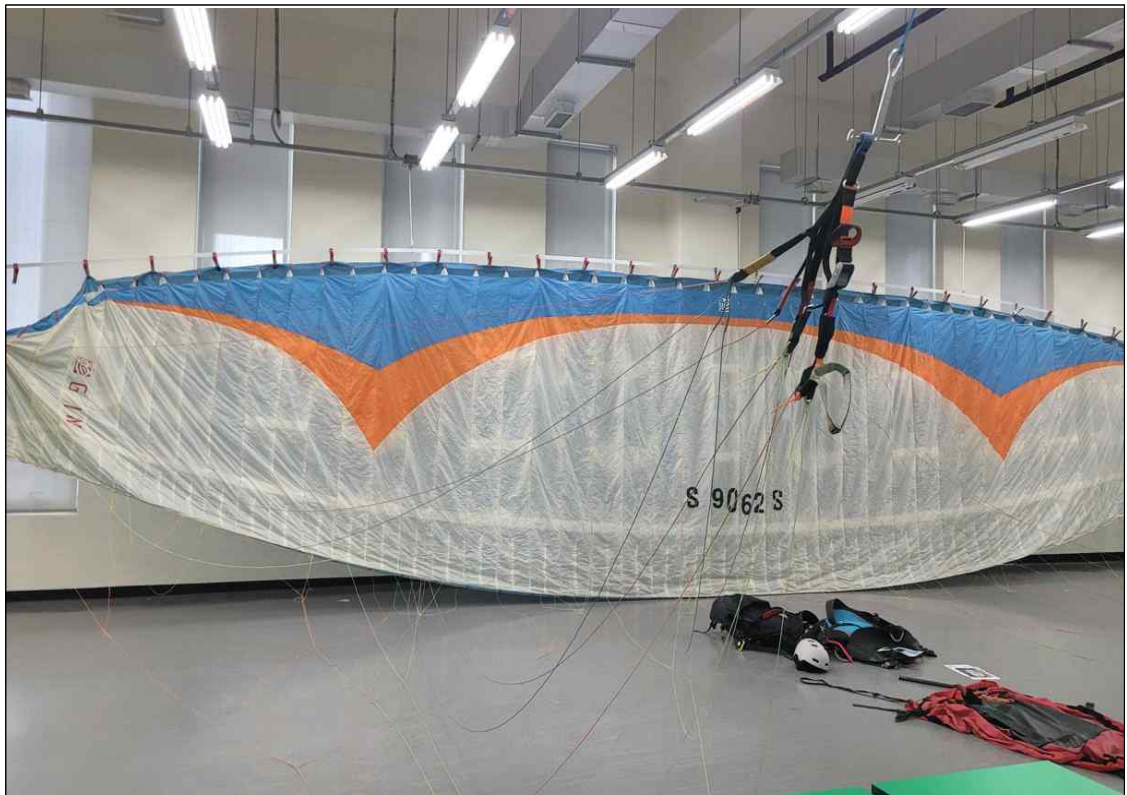
[그림 4] 캐노피

사고 후에 캐노피, 하네스 등 기체는 패러글라이더 업체에서 수거하였으며, 캐노피는 [그림 4]와 같이 육안 점검 결과 특별한 손상 없이 양호하였다.

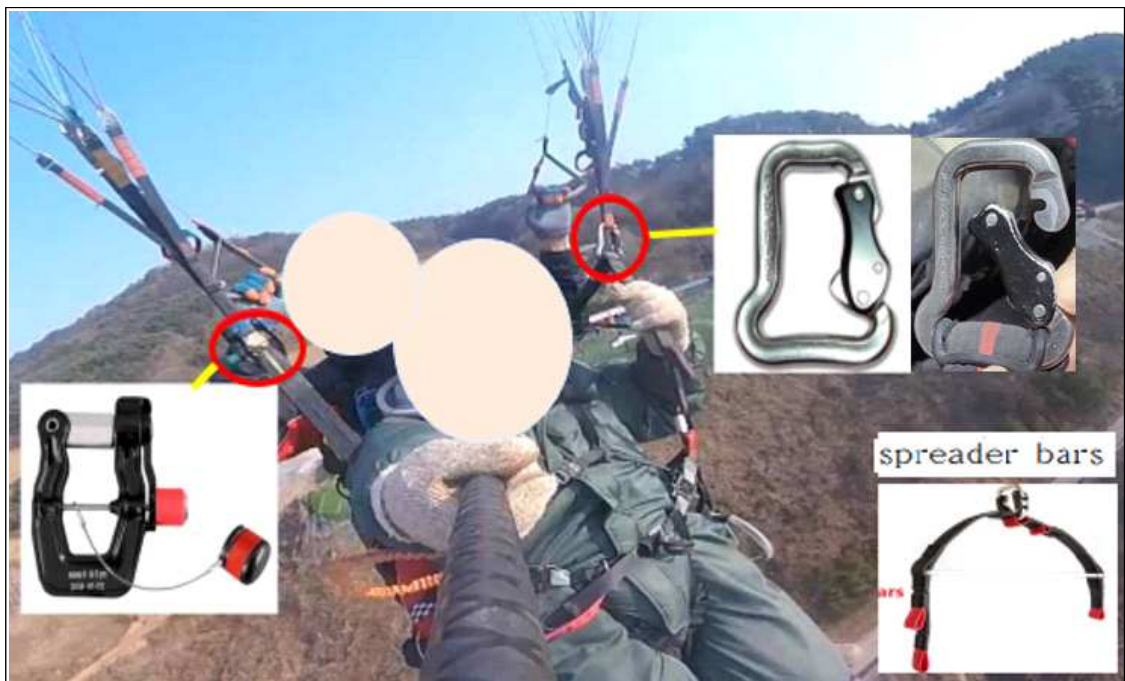
[그림 5] 좌우측 카라비너

하네스를 점검한 결과 [그림 5]와 같이 좌측 스프레더 바<sup>10)</sup>에는 오스티리알 핀 카라비너<sup>11)</sup>가 장착되어 있었고 우측 스프레더 바에는 신규 구입하여 교환한 PARALOCK 카라비너<sup>12)</sup>가 장착되어 있었다.

좌측에는 오스티리알핀 카라비너가 장착되어 있었고 우측에는 최근 구매한 PARALOCK 카라비너가 장착<sup>15)</sup>되어 있었다.

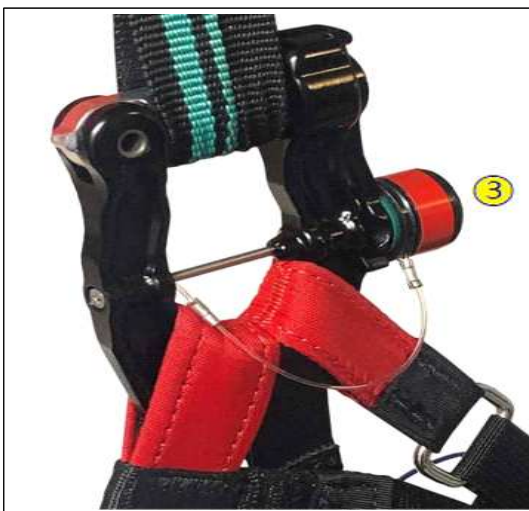
[그림 7] PARALOCK 카라비너 잠김

PARALOCK 카라비너는 3중 잠금으로 되어 있으며, 명칭은 [그림 6]과 같고, 체결 시의 모습은 [그림 7]과 같다.

1차 잠금은 레버(Lever)를 위에서 아래로 돌리면 U자 형태의 베어링이 ∩ 형태로 바뀌면서 잠금을 유지한다.

2차 잠금은 레버가 아래에 도달했을 때 잠금핀(Locking pin)이 레버가 움직이지 못하도록 고정한다.

3차 잠금은 잠금핀을 해제하는 잠금해제버튼(Release button)에 닿지 않도록 안전캡(Safety cap)이 씌워져 있다.

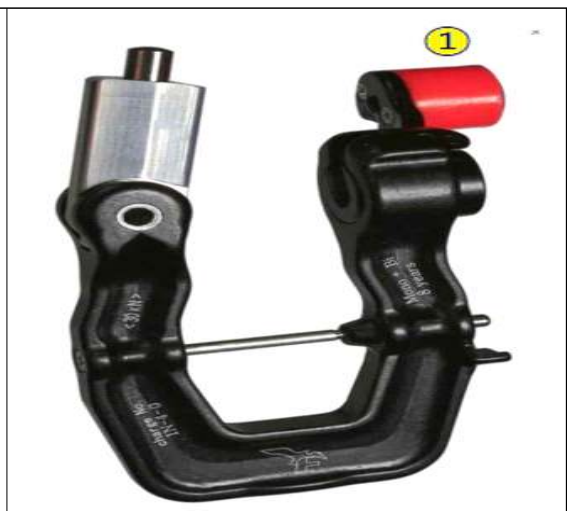
[그림 8] PARALOCK 카라비너 해제

PARALOCK 카라비너의 잠금 해제 절차는 잠금 절차의 역순으로 아래와 같고, 분리 시의 모습은 [그림 8]과 같다.

1. 안전캡을 제거하고
2. 잠금해제버튼을 누르고
3. 레버를 약 70도 정도 돌렸을 때 레버가 장력에 의해 위쪽으로 올라가면서 해제가 이루어 졌다.

PARALOCK 카리비너 작동 결과 3중으로 잠금장치가 되어 있어 안전캡을 제거하고, 잠금해제버튼을 누르고, 레버를 약 70도까지 돌려도 PARALOCK 카리비너는 해제 되지 않았으며, 레버를 그 이상 돌렸을 경우 장력에 의해 해제가 되었다.

PARALOCK 카리비너는 3중으로 잠금이 이루어져 사용설명서를 준수한다면 안전하다고 판단된다. 안전하고 사용이 편리하다는 동호인들의 의견도 있지만, 조종자가 사용 절차를 지키지 않으면 더 큰 위험에 빠질 수 있다.

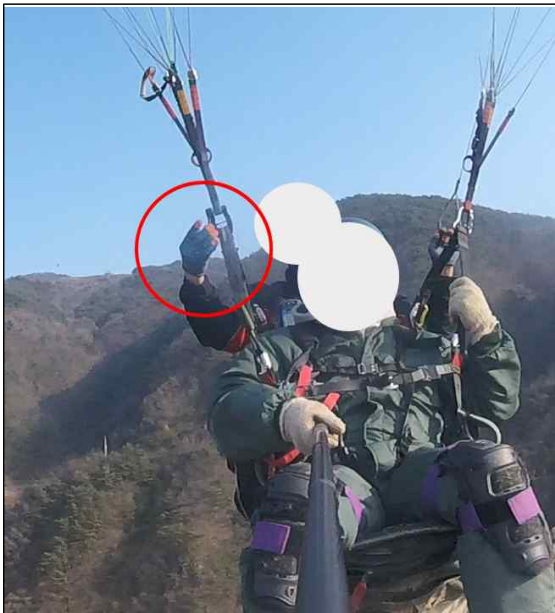
[그림 9] 카라비너 축소 영상

사고 이전 조종자의 비행 모습을 확인 결과, 8편의 비행 중 5편에서 이륙 시 우측 PARALOCK 카리비너의 안전캡을 장착하지 않고 이륙하였고, 4편에서 착륙 접근 중 우측 PARALOCK 카라비너의 잠금해제버튼을 누르고 레버를 1차 잠금이 해제되기 전까지 돌려 놓은 상태에서 착륙하는 모습이 관찰 되었다.

조종자는 착륙 후에 하여야 할 카라비너 잠금해제를 착륙 접근 중 미리 준비한 것으로 판단된다.

사고 비행편에서도 조종자는 비행 출발 시부터 오른쪽 PARALOCK 카라비너의 3단계 안전장치인 안전캡을 장착하지 않은 상태로 이륙하였다. 또한 착륙 접근 중 [그림 9]와 같이 2단계 안전장치인 잠금해제 버튼을 누르고 레버를 돌렸다. 레버가 위로 돌아가면서 오른쪽 라이저가 [그림 10]과 같이 분리되었다.

1. 한국패러글라이딩협회 및 대한패러글라이딩협회는 협회 회원 대상으로 누리집에 사례를 전파하여 PARALOCK 카라비너 사용자들이 사용설명서를 숙지하고 안전한 비행을 하도록 할 것 (UAR2401-1, 긴급안전권고 사무국-892, 2024.3.22)

1. PARALOCK 카라비너 공동 구매자들에게 교육을 실시하고 안전한 비행을 하도록 할 것 (UAR2401-2, 긴급안전권고 사무국-892, 2024.3.22)

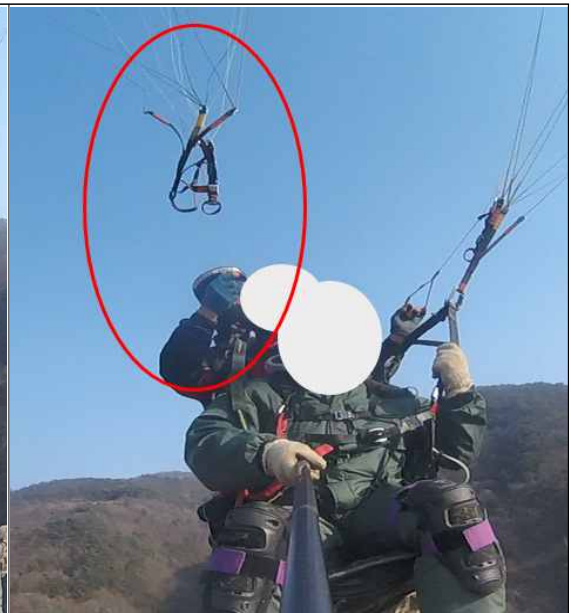
[그림 10] 라이저 분리 영상

조종자의 사고 비행편 영상 분석 결과, 우측 안전캡을 미장착 상태로 이륙하였고, 착륙 접근 중 약 20m 높이에서 2차 잠금 기능인 잠금해제버튼을 누르고, 1차 잠금기능이 해제되기 바로 전 단계까지 레버를 미리 조작하는 과정에서 1차 잠금이 해제되어 카라비너에서 라이저(riser)가 분리되면서 추락하였다.

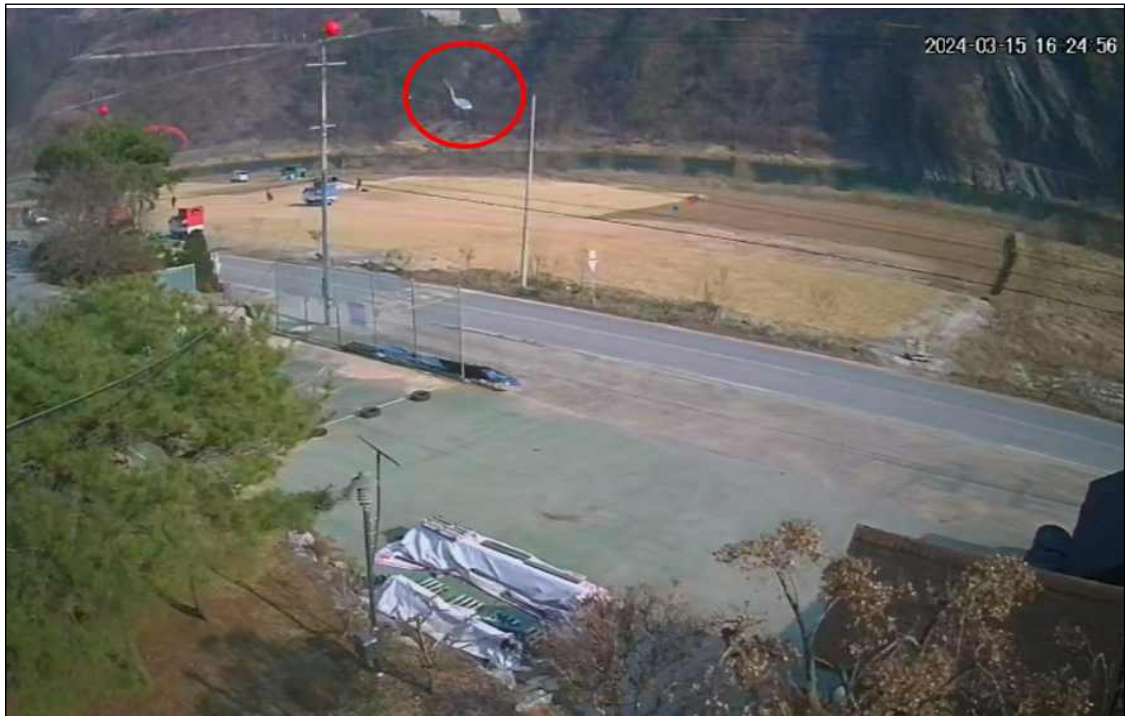
[그림 11] 추락 영상 (CCTV)

이 사고 추락 영상은 [그림 11]과 같다. 캐노피가 날개 형태를 유지하지 못하고 펄럭거리면서 추락하는 모습은 라이저의 한쪽이 분리되면서 추락한 것을 보여준다.
