# 초경량비행장치사고 조사보고서

(비행 중 이상기류를 만나 산경사면에 추락)

초경량비행장치(패러글라이더), SA9229-2인승

항공·철도사고조사위원회, 비행중 이상기류를 만나 산경사면에 추락, 충청북도 단양군 가곡면 카페산활공장, 2024년 5월12일, 초경량비행장치 사고조사보고서 ARAIB/UAR2403, 대한민국 세종특별자치시

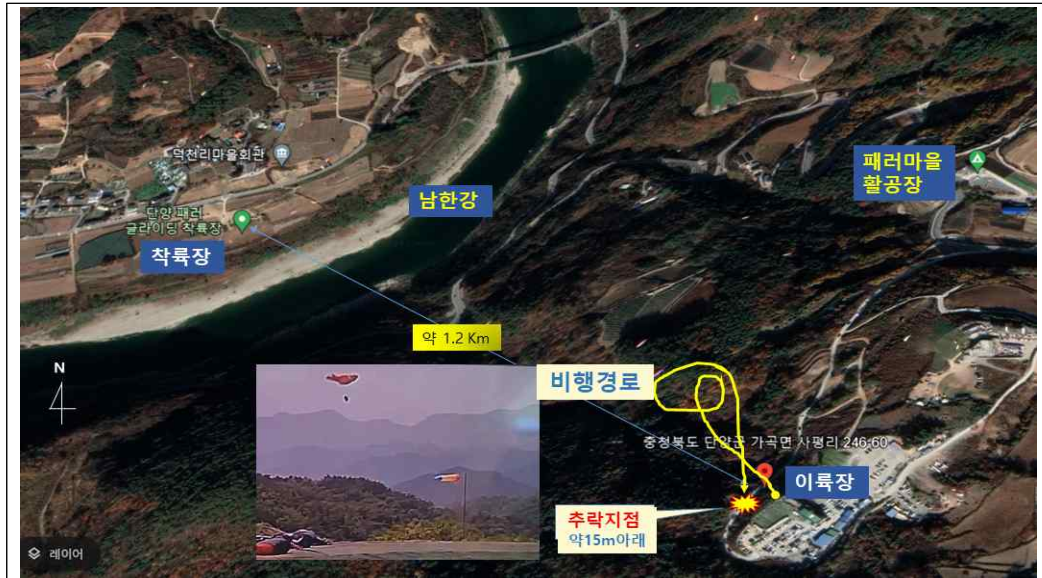
[그림 1] 비행 추정 경로 및 추락지점

조종자는 (주)패러에반하다에 소속되어 당일 오전에 동일 지역에서 네 차례 비행 후 5회차 이륙을 하였으며, 체험자와 동행인 친구가 이륙을 대기하고 있었기에 두 사람이 함께 비행하는 상황을 구현해 줄 목적으로 비행방향을 이륙 지점으로 향하던 중 이상기류에 휩싸여 추락하였다.

이륙 후 비행경로, 이륙장 및 사고 지점 등의 개요도는 [그림 1]과 같다.

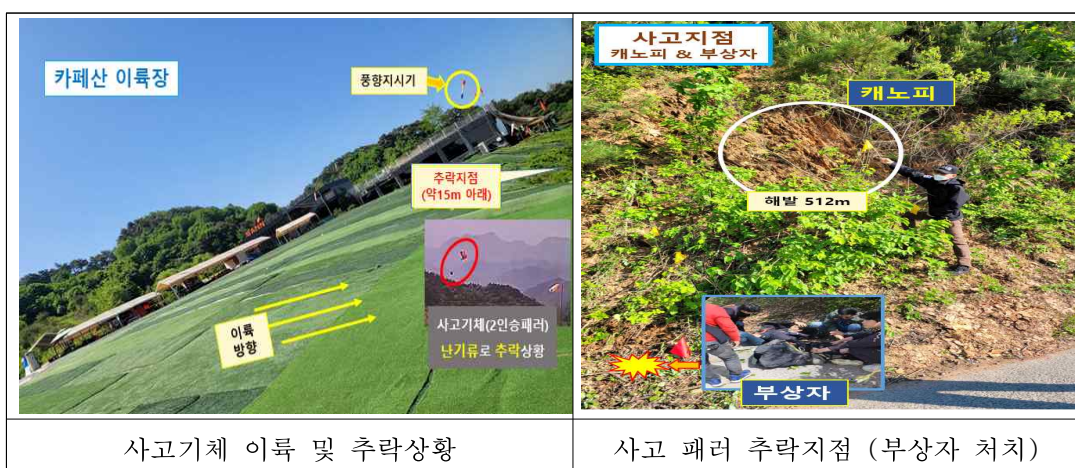
[그림 3] 추락 상황 및 사고지점

사고 장소는 충청북도 단양군 가곡면 사평리246-60 카페산 이륙장인근 경

사면(해발고도 약 512m)이며, 해당 이륙장과 접한 수풀지역으로 약 15m 아래의 좁은 차량도로 경계선 부근이었으며 현장의 모습은 [그림 3]과 같다.

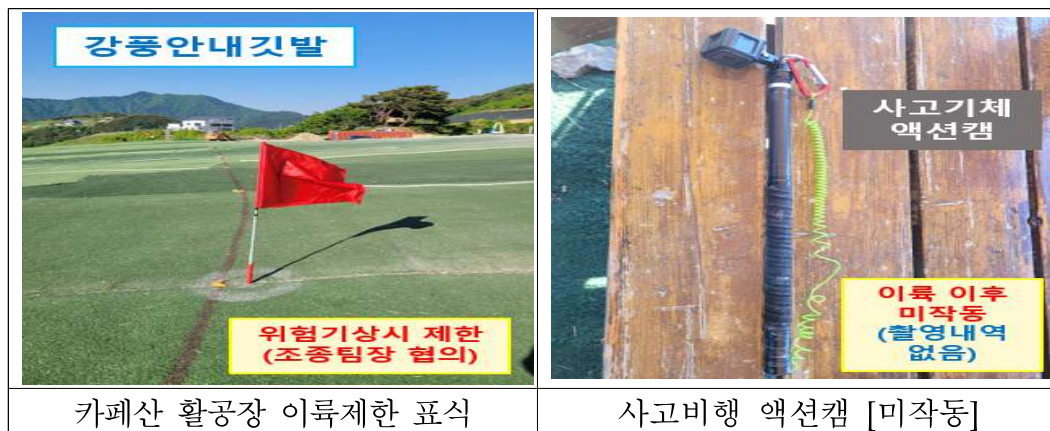
[그림 4] 카페산 활공장 제한 및 당일 액션캠

카페산 이륙장은 강풍 등 비행여건 변화시 4개 업체의 팀장이 의사결정을 하며 중단결정 시 [그림 4]와 같이 빨강색 깃발을 이륙장 중앙에 꽂는데, 당일은 정상이었다.

추락 장면 영상을 보면, 브레이크를 계속 잡고 있었던 것은 아닌 것으로 보여 급작스런 기류에 의하여 기체가 끌려간 것 같으며, 액션캠은 고객이 가지고 있었으나 이륙시 작동을 하지 않았던 것으로 확인되어 환불 조치하였다.

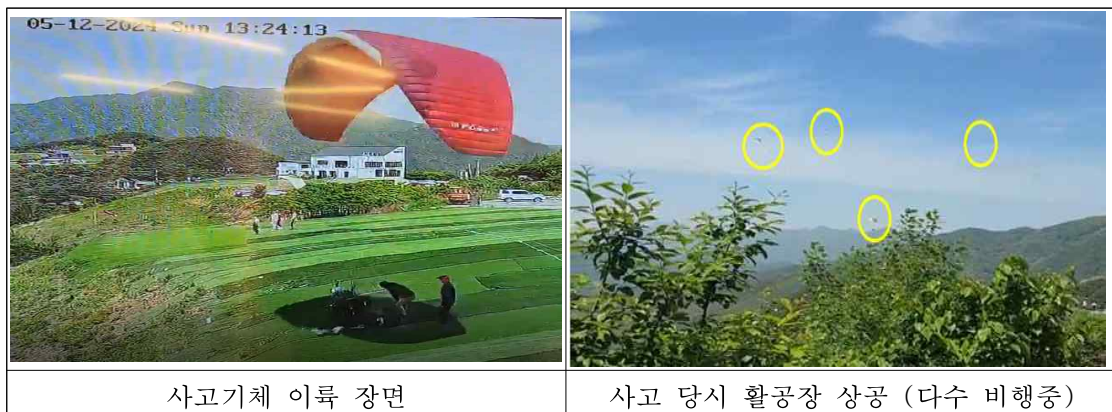
[그림 5] 사고기체 이륙 및 활공장 비행 상황

당일 13:00경 관측된 바람은 3~5m/s 정도로 비행에 큰 영향은 없었으며, 사고발생 시점의 활공장 상공에는 [그림 5]와 같이 여러 대의 패러가 비행 중 이었고, 조종자는 당일 오전부터 4차례 정상적으로 비행하였다.

13:24경, 5회차 비행도 정상 이륙하여 대기 중이었던 체험자 일행이 함께

상공에 있을 수 있게 할 목적으로 이륙방향 좌측인 남쪽상공으로 선회 중 예상하지 못한 강한 이상기류에 휘말리며 사고가 발생한 것으로 분석된다.

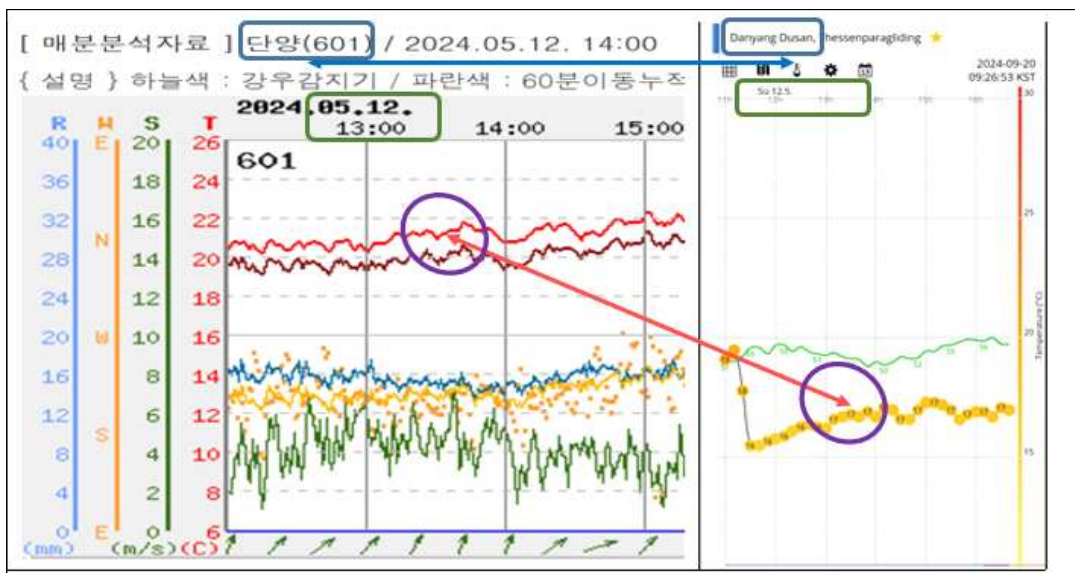
[표 3] 사고시점 단양지역 시계열(좌) 및 활공장 기온(우) 자료

기상청의 단양 관측소 기준, 사고 시점 시계열 자료에는 [그림 12]와 같이 기온 섭씨 21도 내외, 바람은 남동방향 초속 3~5미터였으나, 활공장의 기온은 약 17도로 3~4도의 기온 차이가 있었던 것으로 확인되었다.

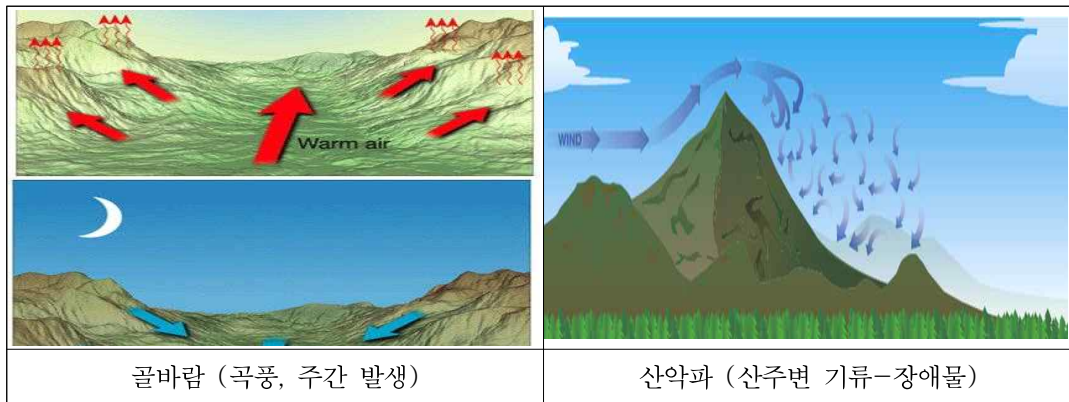
[그림 6] 산곡풍 발생 원리 및 시점

카페산이륙장은 두산활공장의 남단 끝지역에 위치하고 있으며, 산사면의 형태로 비탈이 형성되어 있어 [그림 6, 좌]와 같이 기압 차이로 인하여 기류의 변화를 유발하는 산곡풍과 산악파 난류등 이상기류의 영향이 상존한다.

또한 산악파난류는 [그림 6, 우]와 같이 산주변의 기류와 장애물에 의해 파동이 발생하여 순간적으로 20 m/s정도의 강한 바람과 와류가 발생한다.

산곡풍은 산 정상과 골짜기에서 기온 변화에 의한 기압 차이로 발생하는 바람으로, 낮에는 일사에 의해 산정상이 골짜기보다 더 빠른 가열로 밀도가 낮아 공기는 상승한다. 따라서 정상 밀도는 낮기 때문에 바람은 골짜기에서 위로 불게 되며, 이를 ‘곡풍’ 또는 ‘골바람’이라 하는데 산사면을 따라 공기가 이동하여 그 공기를 채워놓기 위해 골짜기로 들어오는 바람을 말한다.

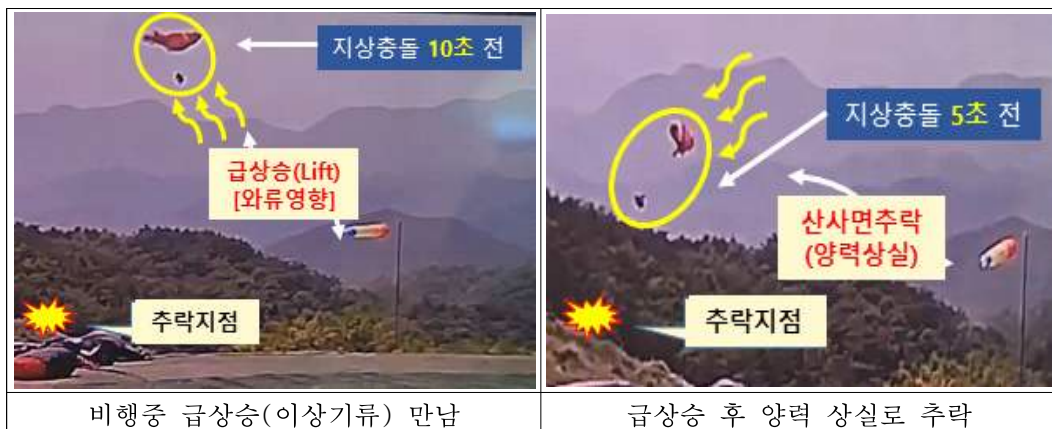
[그림 7] 비행중 이상기류 영향 추락 상황

인근 활공장 CCTV로 녹화된 추락영상에서 사고기체는 [그림 7]과 같이 비행 중 급격한 상승기류에 휘말려 빠르게 솟구쳤다가 순간적으로 캐노피가 와류의 영향으로 접히면서 양력을 상실하여 경사면 하단으로 추락하였다.

1. 조종자는 항공안전법 제125조 및 항공안전법 시행규칙 306조에 따라 초경량비행장치 조종자 증명을 2018년 11월에 취득하였다.
2. 사고 초경량비행장치는 관련 법규에 따라 한국교통안전공단에 신고되었으며, 항공안전기술원으로부터 안전성 인증을 받았다.
3. 기상청에서 관측된 단양지역 사고 시점 기온은 섭씨 약 21도, 바람은 남남서방향 3~5 m/s였으나, 활공장의 바람자료상 동 시간대 기온은 약 17도로 3~4 도 기온 차이와 이에 따른 기류변화 영향이 존재하였다.
4. 조종자는 당일 오전부터 정상적으로 비행을 하였으며, 5회차 이륙 후 체험자의 일행이 함께 상공에 있을 수 있게 할 목적으로 이륙방향 좌측 상공으로 비행하던 순간 이상기류에 휘말리며 사고가 발생하였다.
5. 두산활공장은 해발 약 500~600m 고지대에 위치하고 있고 사고 이륙장 위치는 활공장 남쪽 끝인데, 조종자는 해당지역 상공을 비행하면서 예상치 못한 기류의 변화와 산악파에 의한 파동의 영향을 받았다.
6. 사고기체는 비행 중 불규칙한 이상기류에 휘말려 빠르게 솟구쳤다 1~2초 사이에 양력을 상실한 듯 캐노피가 접히면서 경사면 하단으로 추락하였다.

위원회는 이 사고의 원인을 「활공장 인근지역에서 비행 중 예상 못한 이상기류를 만나 캐노피가 붕괴되어 조종 불능 상태에 처함」으로 결정하였

1. 양 협회는 회원들에게 이 사고 사례를 공유하고 활공장 상공 인근지역 비행 시 발생이 가능한 돌변기상의 특성을 전파하여 이를 숙지하도록 할 것 (UAR2403-1)

1. 서울지방항공청은 관할 단양 지역 패러글라이딩 업체 및 소속 조종자가 돌변기상 등 위험 상황 대응 절차를 숙지하고 비행에 임할 수 있도록 조치하여 유사한 사고가 재발하지 않도록 할 것 (UAR2403-2)

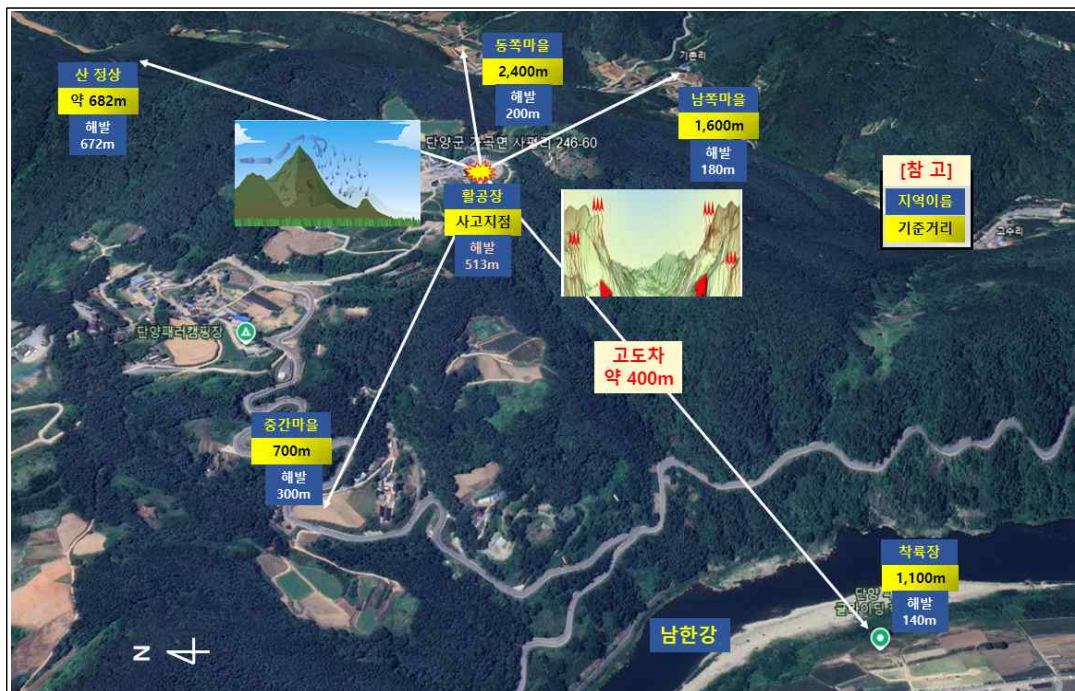
[그림 8] 사고지점 인근지형(거리 및 해발고도) 구글링 자료

두산활공장은 해발 약 500~600m에 위치하고 있으며 이륙장 방향 충주호 줄기의 남한강과 단양군 주거지가 있고(해발 약 100m) 배후엔 소백산 산악 지역이 둘러싸고 있어, 위원회는 항공기상 전문가의 조언을 받아 [그림 8]과 같이 인근 지형을 고려한 곡풍·난류와 추락사고간 관련성을 분석하였다.

- ① 이륙장 정상(해발 522m) 인근으로 일시적 곡풍과 이상기류 발생
- ② 동 시간대 상승기류와 산악파 난류의 파동으로 패러기체가 상승(Lift)
- ③ 파동의 일시적 영향으로 캐노피에 양력의 급격한 감소로 추락(Drop)
