# 초경량비행장치사고 조사보고서

(착륙 접근 중 주택 지붕에 걸려 추락)

개인  
초경량비행장치(패러글라이더)  
경기도 이천시 백사면 도립리  
2024. 8. 10.

항공·철도사고조사위원회, 착륙 접근 중 주택 지붕에 걸려 추락, 개인, 초경량비행장치(패러글라이더), 경기도 이천시 백사면 도립리, 2024.8.10., 초경량비행장치 사고조사보고서, ARAIB/UAR2409, 대한민국 세종특별자치시

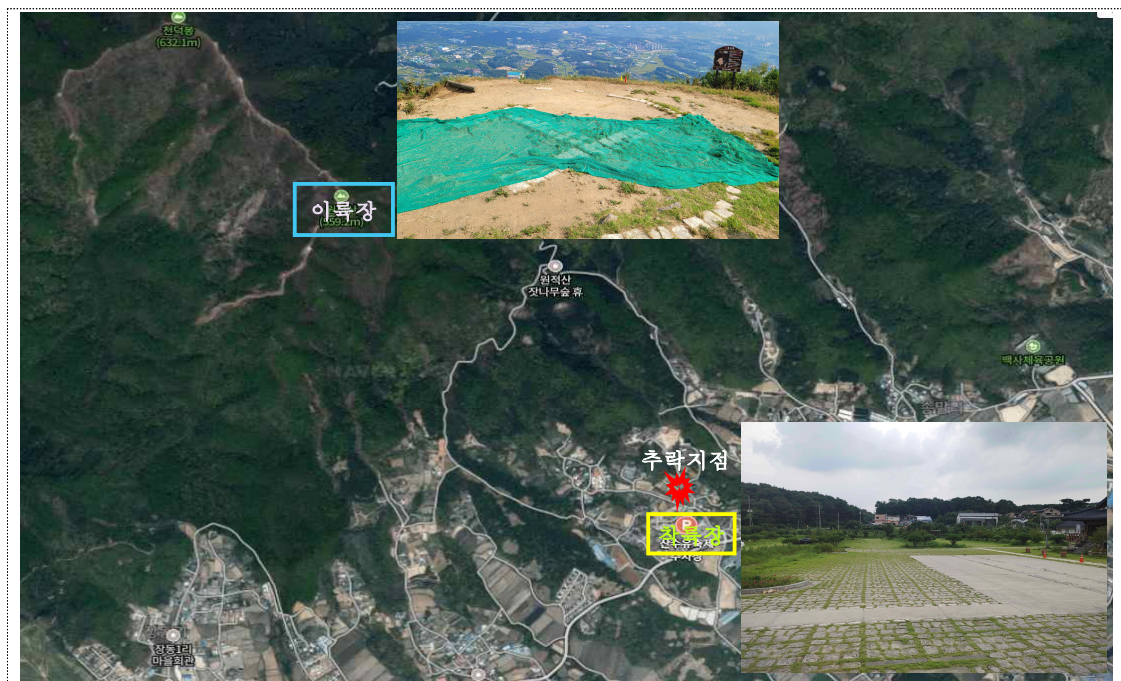
[그림 2] 이·착륙장 및 사고지점

착륙장은 경기도 이천시 백사면 도립리 1007번지<sup>5)</sup>로 산수유 축제장 주차장으로 주위에는 전선과 민가 등 인공장애물이 많이 있었다. 착륙장 표고는 298.5ft(91m)이다.

추락지점은 경기도 이천시 백사면 도립리 772-8번지<sup>6)</sup>의 3층 높이(8m)의 전원주택 지붕이며, 해발고도는 321.5ft(98m)이다. [그림 2]는 이·착륙장 및 사고지점이다.

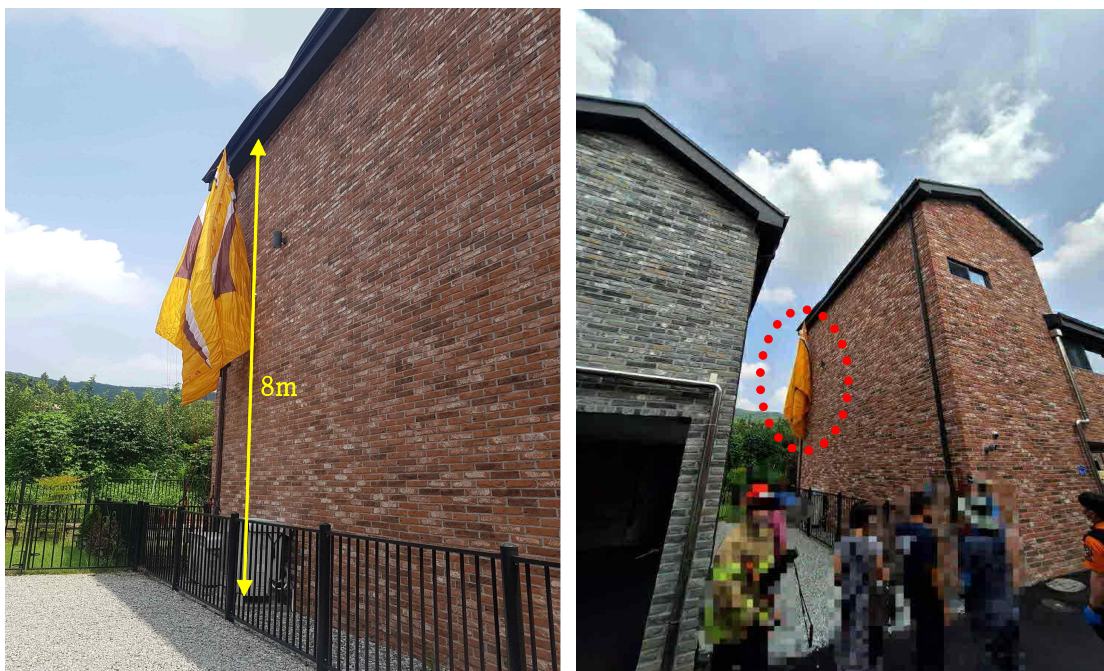
[그림 3] 사고 및 구조 현장

기체는 전원주택 지붕에 캐노피가 걸리면서 캐노피 중앙 부위 약 20cm의 정사각형 구멍이 발생 되었으나 기타 손상은 없었다.

조종자는 지인과 11:00경 원적산 이륙장에 도착하였다. 이륙장에서 약 40분간 풍향과 비행경로에 대한 의논과 주변 위험 요소 등을 확인하였다. 그리고 이륙 준비를 하고 정풍에서 11:40경 이륙하였다. 이륙 후 높은 고도를 유지하고 착륙장까지 비행 중, 중간에서 S자 비행으로 고도가 낮아졌다. 착륙 도중 착륙지점 20~30m 전에 지붕을 회피하지 못하고 오른쪽 정강이 부분이 처마 끝부분에 충돌되어 날개 중앙 전방 부위가 지붕에 걸린 상태로 떨어졌으나 하네스에 매달려 충격이 완화되었다.

집 마당 잔디를 깎는 중 패러글라이더 1대가 평소보다 낮게 비행하는 것을 목격하였고, 패러글라이더는 3층 지붕에 걸렸다. 구조를 위해 현장에 도착했을 때 캐노피는 지붕에 걸린 상태였다. 하네스와 조종자를 분리해 주고 부축하여 응달로 이동한 상태에서 119를 기다렸다.

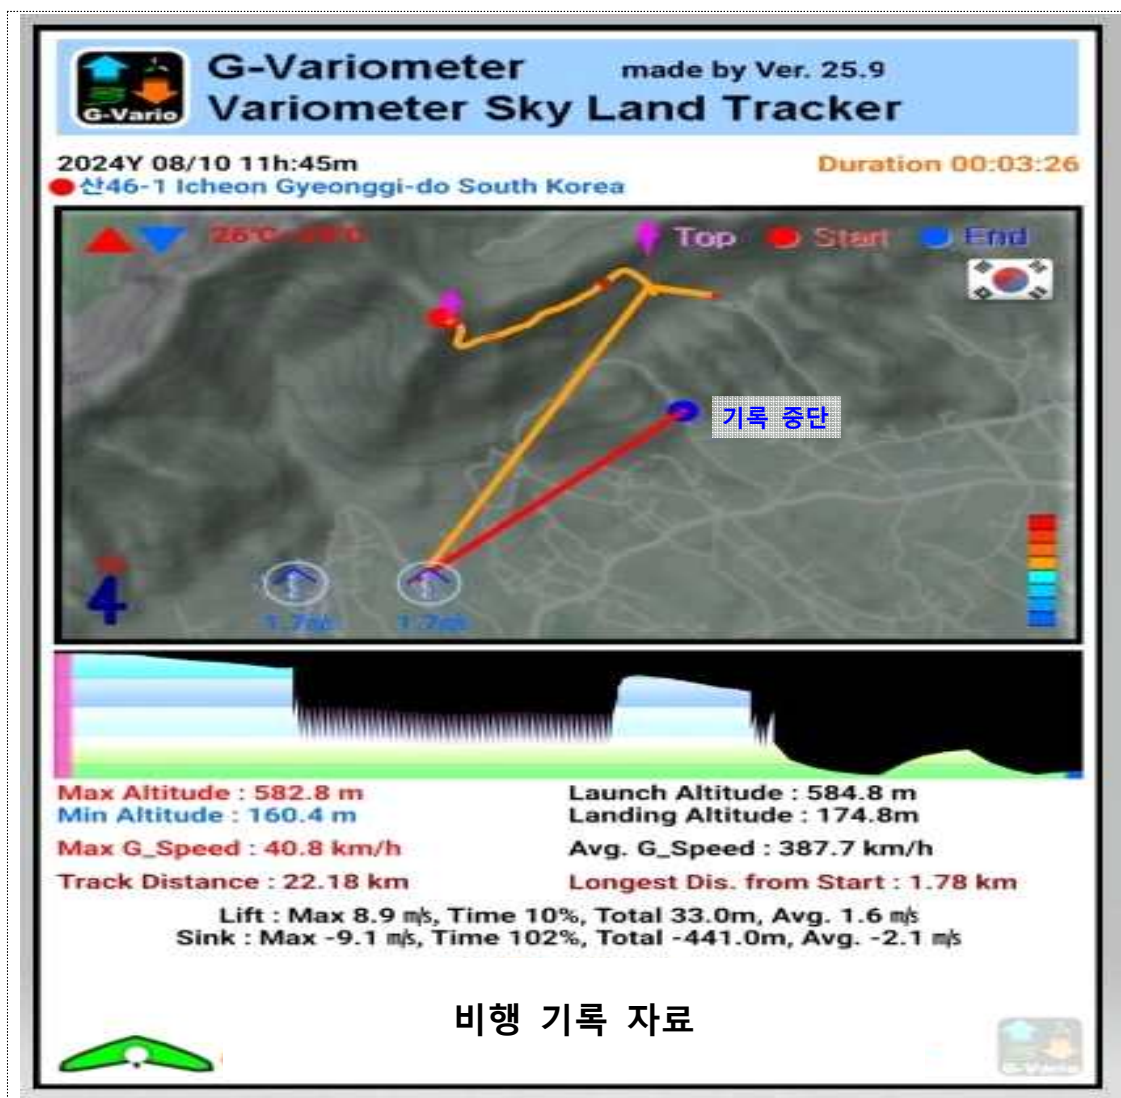
[그림 4] 비행 기록 자료

조종자 휴대폰에는 이륙부터 3분 26초간의 자료만 저장되어 있었다. 자료는 GPS 수신 정도에 따라 오차가 발생 될 수 있다. [그림 4]는 기록이 중단되기 전의 비행 기록 자료이다.

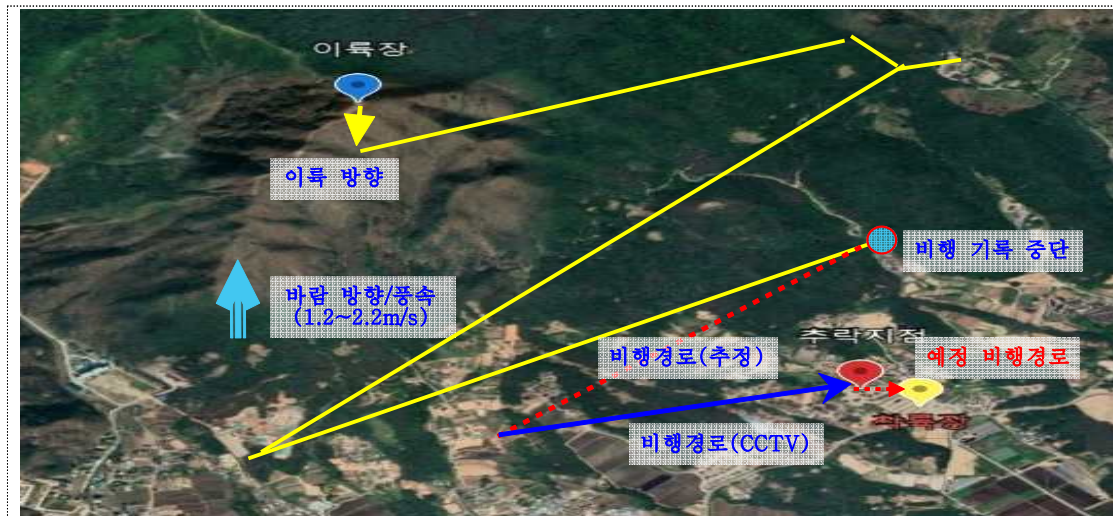
[그림 5] 비행경로

조종자가 휴대하고 있던 휴대폰의 바리오미터 기록에 조종자는 원적산에서 정풍으로 이륙하자마자 좌측으로 비행 후 다시 지그재그 방식으로 우측으로 비행하였다.

그리고 다시 좌측으로 비행하면서 기록은 중단되었으며, 이륙부터 기록 중단 까지 약 3분 26초를 비행하였다. 비행 기록의 중단은 추락 시점이 아니며, 전파 소실 등 어떠한 이유로 이후 비행 기록은 저장이 되지 않았다. [그림 5]는 바리오미터를 통한 비행경로와 CCTV를 통한 실제 비행 및 추정 비행경로를 도식하였다.

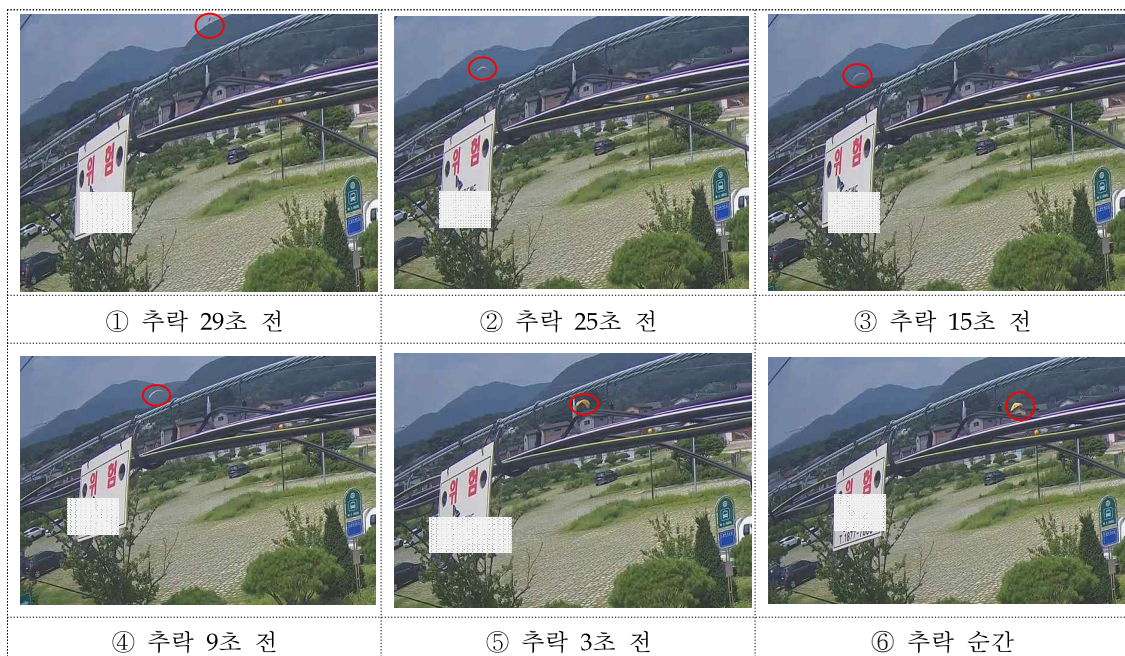
[그림 6] 조종자 추락 전 비행 상황

영상에 따르면, 기체가 CCTV 영상에 기체가 나타나기 시작한 시점은 추락 이전 약 29초이다. 최초 영상에 나타난 기체 ①의 영상에서는 고도가 일정하게 유지되었으나, 착륙을 위해 좌 선회를 하는 동안(②) 고도가 급격하게 강하되었다. 그리고 상승하지 못하고 지속적으로 강하(③ ~ ⑥)가 이루어졌다.

조종자는 지상 장애물 회피를 위해서는 고도는 장애물 회피 안전고도를 유지했어야 한다. 조종자의 진술에서도 “좌 선회를 하면서 하강 기류에 의해 고도가 강하되었고, 고도유지를 하려고 하였으나 지속적 강하가 발생 되었다.”라고 하였다.

고도가 급하게 강하가 발생 된 것은 조종자가 정풍 상태로 전진 비행하다가 착륙 방향으로 좌선회하였고, 기체는 우측풍으로 전환되었다. 그리고 인근에서 형성된 하강 기류에 의해 기체는 산 방향으로 약간의 밀림 현상과 동시에 강하는 증가한 것으로 판단된다.

1. 협회는 홈페이지 등을 통해 소속 회원 및 조종자에게 사고사례를 전파할 것 (UAR2409-1)
