철도사고조사보고서

경부고속선 신경주역 구내

장비열차

열차탈선

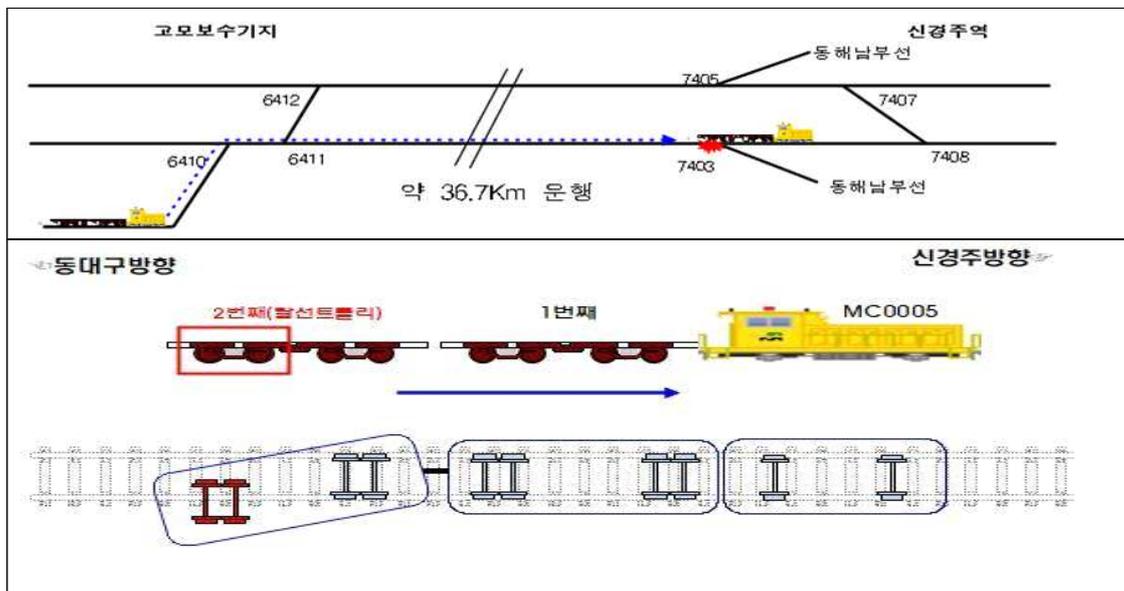
[그림2] 사고열차 탈선 상황

사고열차는 두 번째 트롤리 후부 대차의 축상 판스프링 4개 중 1개를 신형으로 교체한 후 운행하였고, [그림2]에 보듯이 7403호 고속분기기를 통과 중 두 번째 트롤리 뒤쪽 대차가 열차 진행방향 우측으로 탈선 후 약 200m 진행하다가 정차하였다.

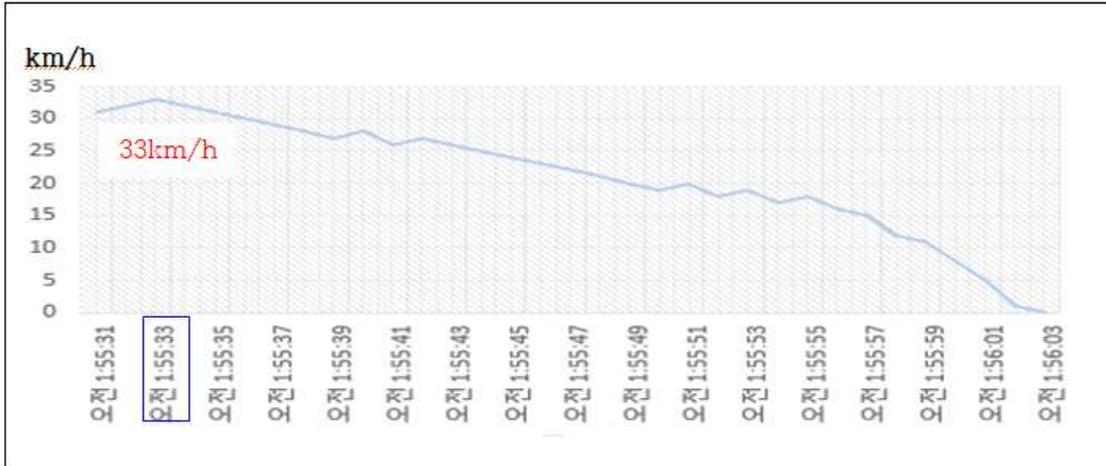
[그림4] 사고열차 운행기록

[그림4]에서 보듯이 사고열차는 01:55:33경 33km/h에서 감속되기 시작하여 30초가 지난 01:56:03경 최종 정차한 것으로 확인되었다.

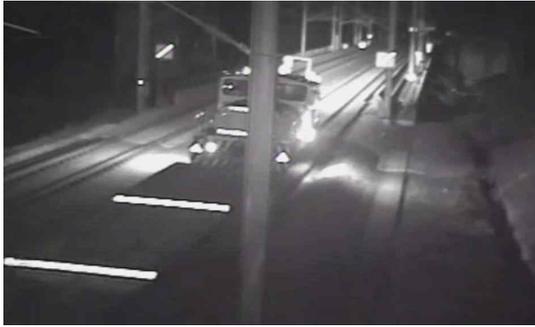
① 사고열차 당리고가 시점(01:33:53)

[그림5] ①에서 보듯이 사고열차 운행 구간에 설치된 CCTV 녹화 영상을 확인한 결과 01:33경(사고발생 22분전) 사고열차가 당리고가 시점(서울역 기점 321.604km)에서 정상 운행 중이었다.

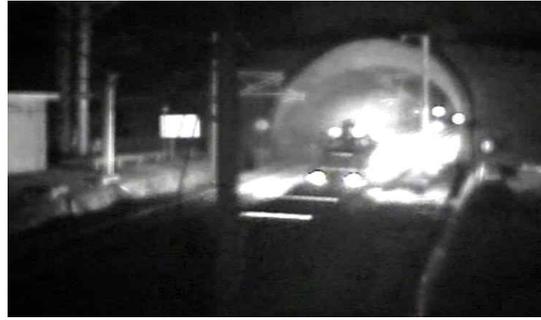
② 사고열차 당리터널 시점(01:35:04)

[그림5] ②에서 보듯이 01:35경(사고발생 20분전) 사고열차가 당리터널 시점(서울역 기점 322.034km)에서 좌우로 미세하게 흔들리며 운행하는 것을 확인하였고, [그림5] ③에서 보듯이 01:48경(사고발생 7분전) 사고열차가 송선터널 시점(서울역 기점 329.119km)에서 좌우로 흔들리며 운행하였다.

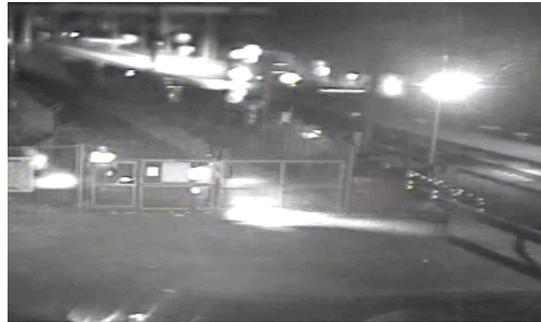
④ 사고열차 송선터널 종점(01:55:33)

[그림5] ④에서 보듯이 01:55경 사고열차는 송선터널 종점(서울역 기점 331.139km)에서 후미등이 점등되지 않은 상태에서 좌우로 흔들리며 탈선하였다.

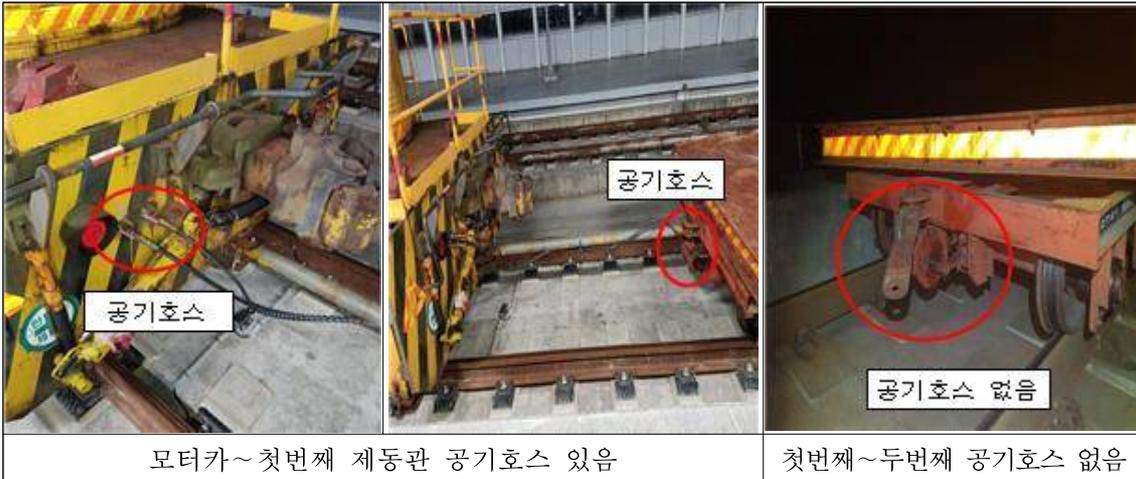
[그림9] 모터카와 트롤리 제동관 공기호스 연결상태

사고열차는 견인용 모터카 1량과 트롤리(10톤) 2량이 연결되어 있었으며, [그림9]와 같이 제동장치가 있는 트롤리 2량 중에서 모터카와 첫 번째 트롤

리 제동관 공기호스는 연결되어 있었으나, 첫 번째와 두 번째 트롤리 사이에는 제동관 공기호스가 설치되어 있지 않았다.

사고열차는 견인용 모터카 1량과 트롤리 2량이 연결되어 있었으며, 연결된 트롤리 2량 중에서 모터카와 첫 번째 트롤리는 제동관 호스가 연결되어 있었으나, 첫 번째와 두 번째 트롤리 사이의 제동관 공기호스는 설치되어 있지 않았다.

검수 담당자는 [표14]의 한국철도공사 「트롤리 유지보수 및 안전관리 지침」 제4조(트롤리 검수 및 관리)에 따라 트롤리를 2년 검수할 때, 공기호스의 상태 및 제동기능을 검수하고 확인하는 사항을 준수하지 않은 것으로 분석되었다.

4.1.2 트롤리 검수 담당자가 공기호스 탈락 및 제동계통 이상 유무를 철저히 검수토록 하는 한편, 운전원이 시계운전 제한속도를 준수하고 제동기능을 반드시 확보한 상태에서 운행토록 관련 규정에 대한 교육을 철저히 시행할 것

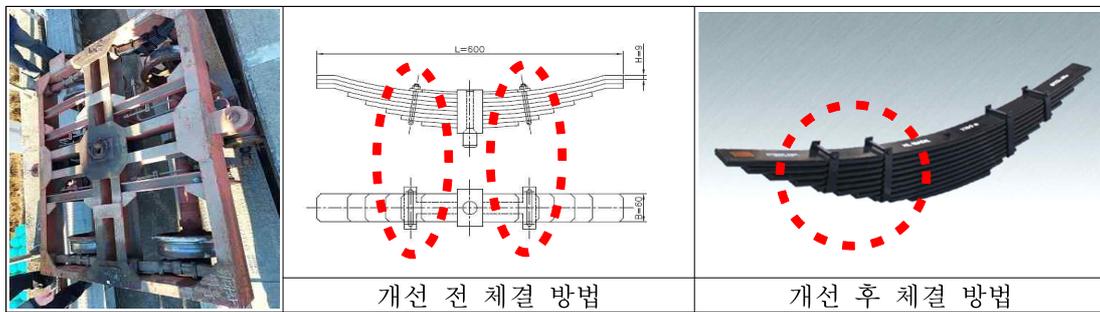
[그림11] 트롤리 판스프링 체결

한국철도공사는 선로유지보수에 필요한 공기구 및 재료 운반용으로 사용하고 있는 트롤리(10톤)의 판스프링이 파손되는 사례가 자주 발생하여, 「10톤형 트롤리 운축 겹판스프링 개선(안)」(시설장비사무소 기술부-4855호, 2012. 8.22.)’을 마련하여 2012년 10월 고장이 발생한 트롤리를 개선된 판스프링으로 교체하였고 2013년 1월부터 확대 시행하였다. 트롤리 강판의 두께를 변경(9mm→11mm)하여 스프링의 강도를 보강하고, [그림11]과 같이 스프링의 U볼트 체결 방법을 개선(종방향 고정→횡방향 고정)한 것으로 확인되었다.

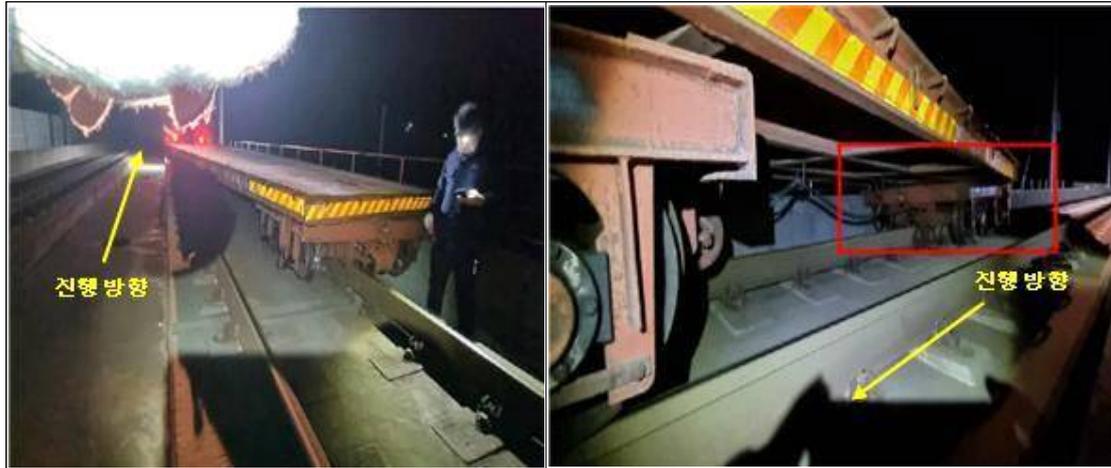
[그림12] 트롤리 탈선 상황

사고열차는 경부고속선 고모보수기지에서 정비 후 출발하여 울산역으로 운행 중이었으며, 신경주역 진입 중 2번째 트롤리 후부 대차가 [그림12]와 같이 진행 방향 우측으로 탈선하였다.

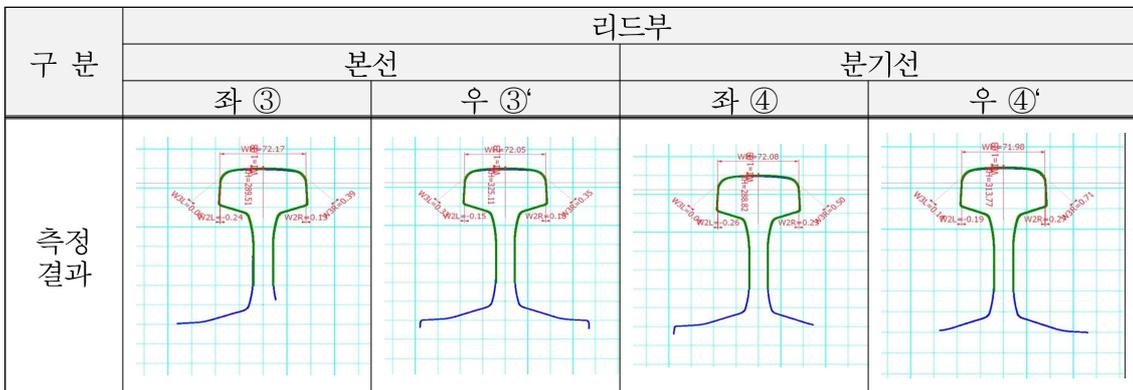
[그림14] 분기기 레일 리드부 단면 형상

사고지점 부근의 7403호 고속분기기에 대한 레일 직마모를 측정한 결과는 0.7~1.23mm로 「선로유지관리지침」 제17조(레일교환 기준)에서 정한 직마모 기준(13mm)을 [표13], [그림14]와 같이 만족한 것으로 조사되었다.

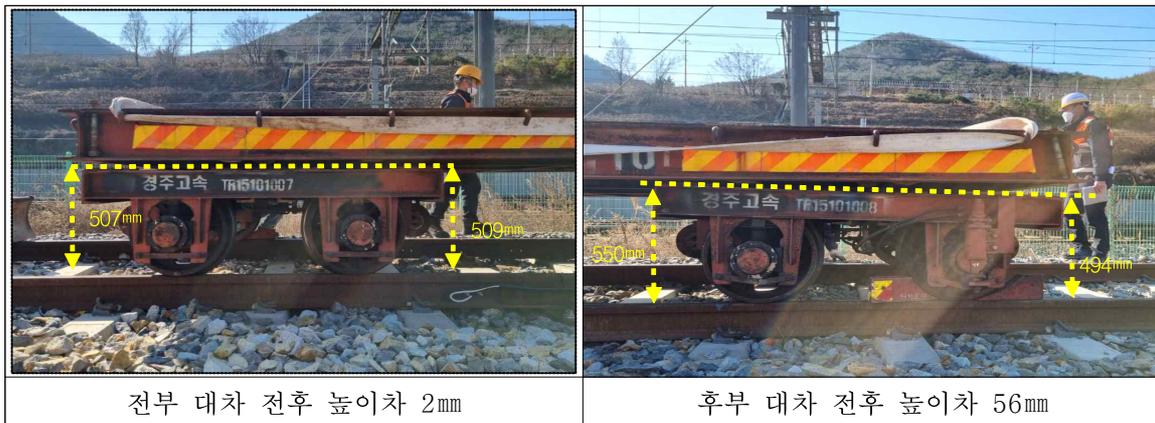
[그림15] 트롤리 대차 높이 비교

사고열차 탈선 트롤리의 대차 높이를 측정한 결과 전부 대차의 1위 차축과 2위 차축의 높이 차이는 최대 2mm이나, 후부 대차의 1위 차축과 2위 차축의 높이는 [표15], [그림15]와 같이 최대 56mm의 차이가 있었다. 그 결과 탈선 트롤리 후부 대차의 전·후 높이 차이(56mm)로 인하여 운행 시에 상·하 및 좌·우 유동이 발생한 것으로 분석되었다.

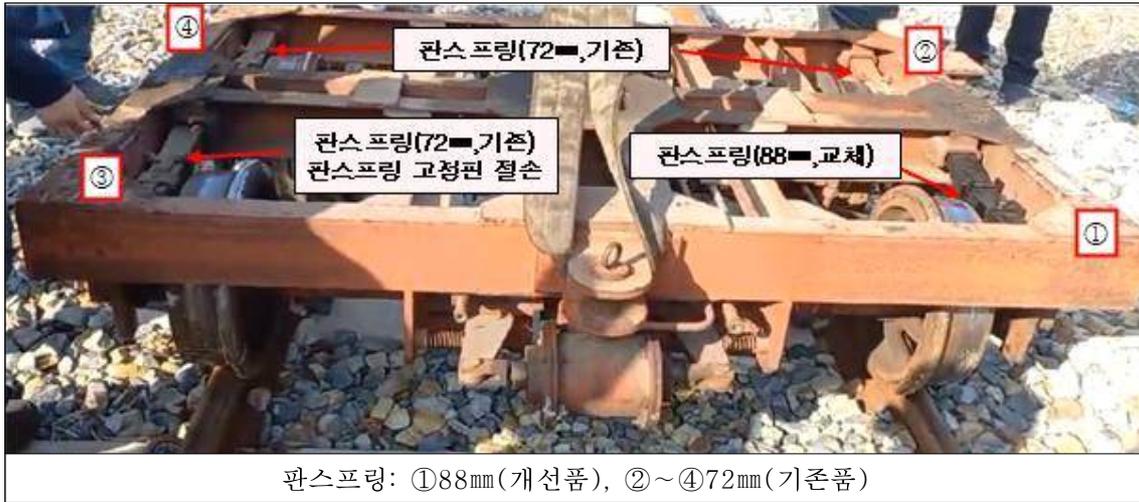
[그림16] 트롤리 판스프링 높이 비교

사고열차 탈선 트롤리의 후부 대차에 설치된 판스프링의 상태를 조사한 결과, [그림16]과 같이 차륜 상부에 설치된 기존 판스프링 4개 중에서 3개는

높이가 72mm이며, 정비 후 교체된 1개의 판스프링은 높이가 88mm로 16mm의 차이가 있어 대차의 불균형이 커진 것으로 조사되었다.

또한, 탈선 트롤리의 후부 대차에 설치된 판스프링 4개 중에서 1개의 판스프링 고정핀이 절손된 것이 확인되어 2년 검수가 미흡하였던 것으로 조사되었다.

사고열차는 트롤리 후부대차 판스프링 파손에 따라 판스프링 4개 중 1개만 규격이 다른 신형으로 교체하여 탄성력 및 높이 차이에 의하여 상하 및 좌우 유동이 복합적으로 발생하였고, 운행에 따른 주행 진동이 커지면서 사고지점의 7403 고속분기기를 통과할 때 트롤리 차륜이 튀어 오르면서 탈선한 것으로 분석되었다.

이번 사고의 주원인을 ‘사고열차의 두 번째 트롤리 뒤쪽 대차의 판스프링 4개 중 1개만을 규격이 다른 신품으로 교체함에 따라 좌우 높이 차이와 탄성력 불균형이 발생하여 탈선된 것’으로 결정하였다.

따라서 판스프링 교체 시에는 대차의 불균형이 발생하지 않도록 조치할 것을 관련 지침, 매뉴얼 등에 정할 필요가 있으며, 교체 이후에는 교체 전·후의 주행 안정성 분석 및 이력 관리를 통해 교체 시기 등을 관리해야 할 것으로 분석되었다.

4.1.1 트롤리 등 특수차량의 판스프링 등을 교체시는 대차 불균형이 발생하지 않도록 정비하고, 교체 이후에는 불균형 여부를 재차 확인토록 관련 매뉴얼이나 지침 등에 정하여 유지관리를 철저히 할 것
