철도사고조사보고서

중앙선 북영천-화산역 사이

화물열차 제3352열차

열차탈선

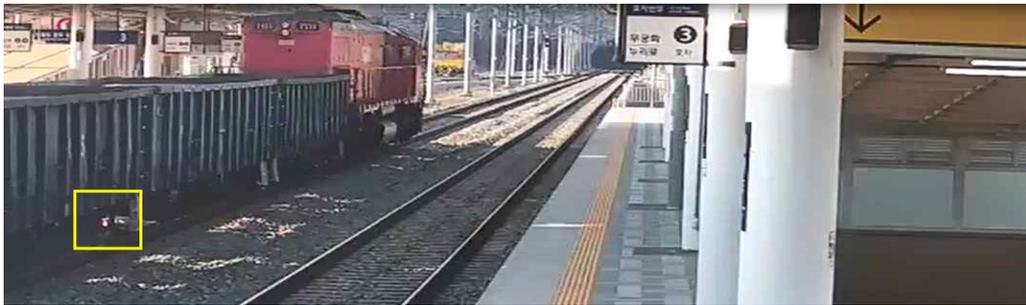
[그림5] 서경주역 CCTV 영상(9:05:54)

사고열차는 [그림5]와 같이 서경주역 통과 시 최초로 불꽃 발생이 확인되었고 이후 역에서는 이상징후가 확인되지 않았다.

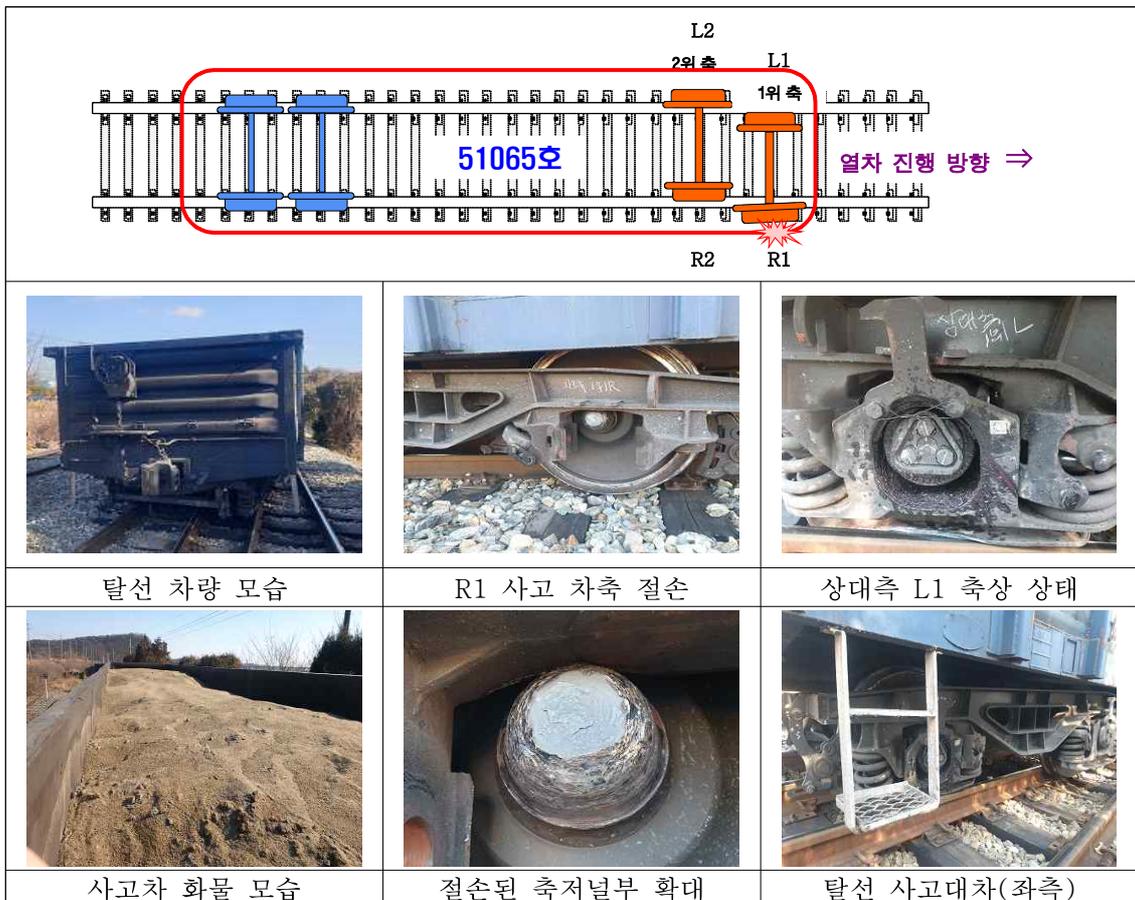
[그림6] 사고차량 탈선 상태

사고차량은 [그림6]과 같이 전부 대차⁴⁾ 1위 축은 선로 우측, 2위 축은 선로 좌측으로 대차가 뒤틀려 탈선한 상태였으며, R1 축상은 저널부가 팽이처럼 각여 소실된 상태였고, 상대측인 L1 축상은 탈선 후 운행 충격으로 그리스가 흘러내린 상태였으며 엔드캡 취부 볼트는 이완되어 있었다.

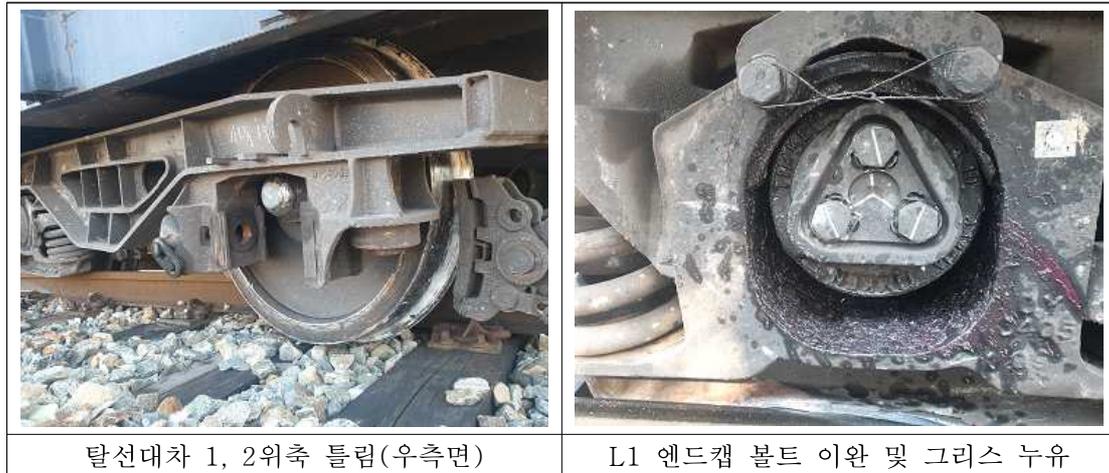
[그림7] 사고대차 틀림 탈선 상태 및 상대측 축상 상태

[그림7]은 사고대차가 틀어져 탈선된 상태를 보여주며, 1위 축 사고축상의 상대측 좌측 축상(L1)은 엔드캡 고정볼트가 이완되고 그리스가 누유된 상태를 보여주고 있다.

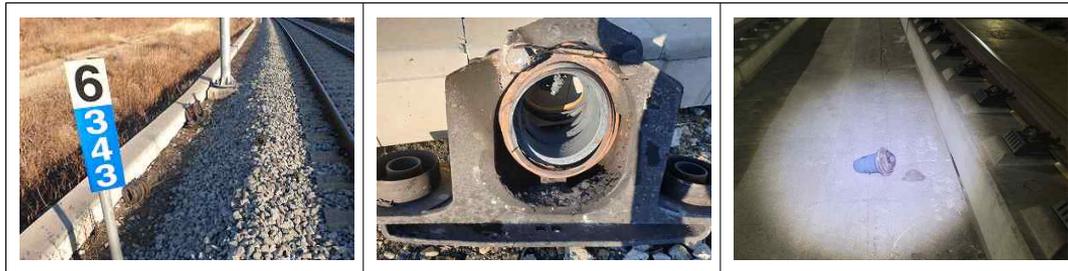
[그림8] 사고현장에서 발견된 R1 축상 하우징과 축저널부

R1 축상하우징은 [그림8]과 같이 탈선 후 운행 충격으로 량기 343.600km 지점에서 스프링과 함께 탈락한 상태로 발견되었으며, 절손된 축 저널부는 엔드캡이 붙어 있는 상태로 현저터널 내(량기 356.920km)에서 발견되어 수거하였다.

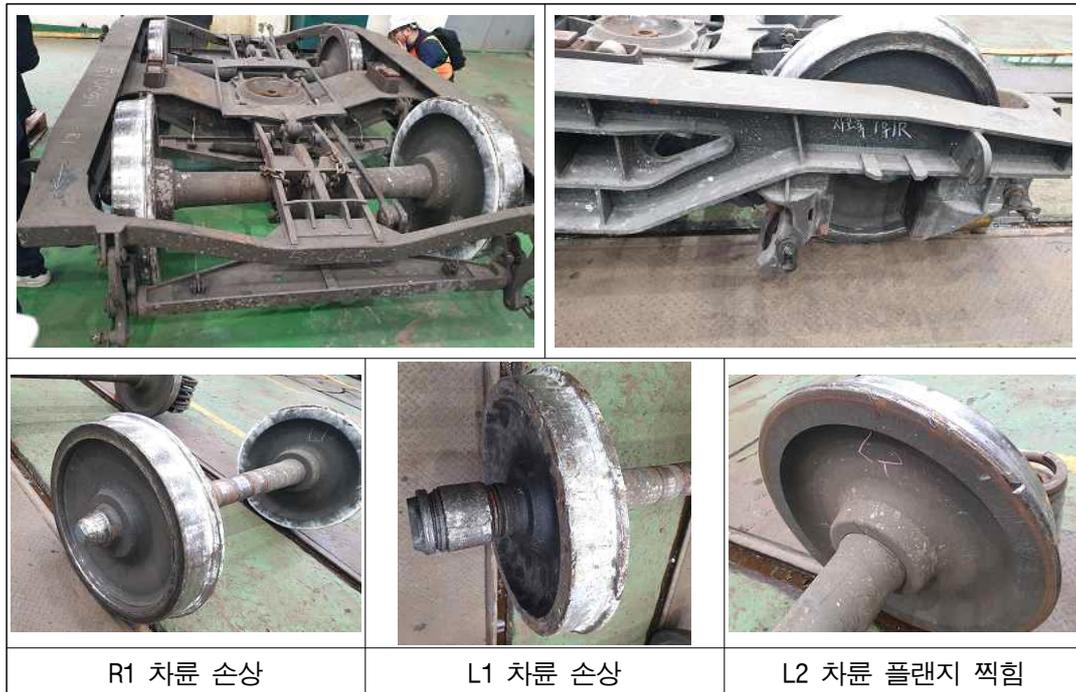
[그림12] 사고차량 대차 상태 조사

사고대차는 [그림12]와 같이 탈선 이후 운행 충격에 의해 대차가 틀어지고, 차륜 각부가 레일 체결장치 및 침목 등과의 반복 충격으로 찍힘 및 충격 흔적이 심한 상태였다.

사고 차축은 2020년 11월 12일 GI-2 정비 시 초음파탐상검사에서 양호하였던 것으로 확인되었고, 차축발열의 원인이 될 수 있는 차륜 담면 찰상 및 박리는 확인되지 않았다.

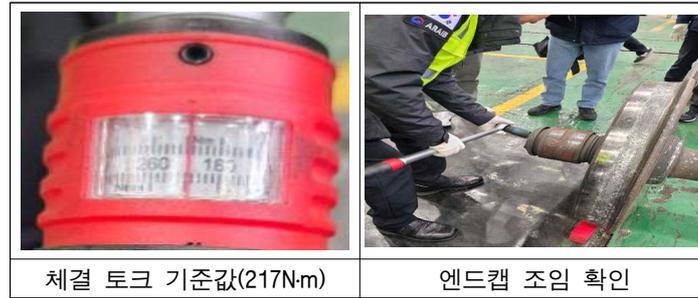
[그림13] 엔드캡 체결볼트 토크치 확인

사고대차의 2위축 엔드캡 고정볼트의 조임 토크를 매뉴얼에 정해진 기준(217N·m)으로 [그림13]과 같이 체결력을 확인한 결과 정상적으로 체결된 것으로 확인되었다.

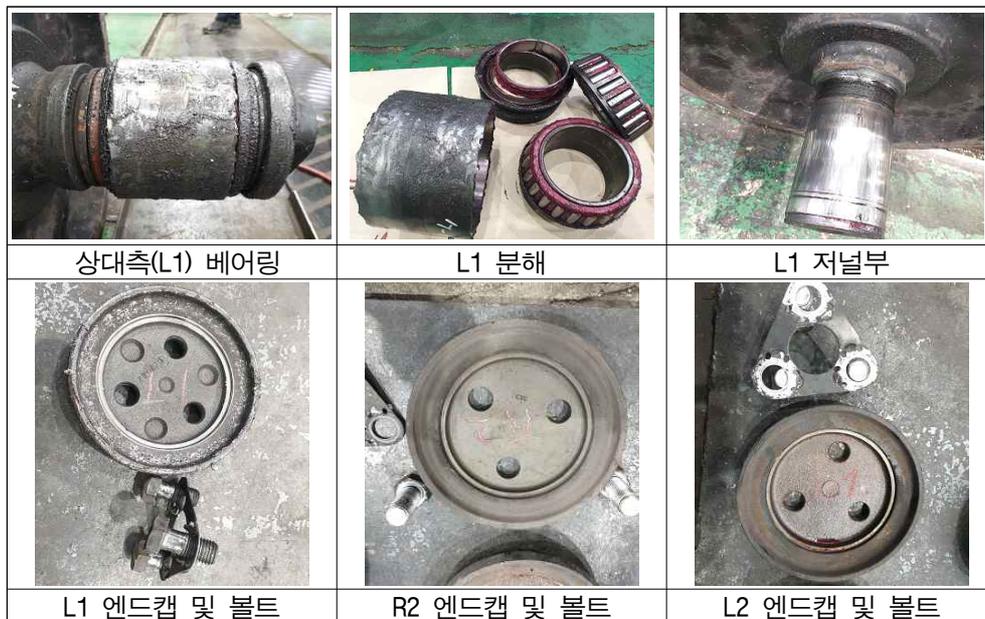
[그림14] 상대측과 2위축 베어링 및 엔드캡 상태

사고축의 상대측 베어링은 탈선 이후 운행 충격으로 베어링 외륜부가 파손되어 그리스가 흘러내린 상태였으나 [그림14]와 같이 베어링 분해 시 외관상이나 분해 후 확인한 축 저널부도 특이사항은 없었고, L1을 포함한 2위 축 L2, R2의 엔드캡과 볼트도 외관상 특이사항은 확인되지 않았다.

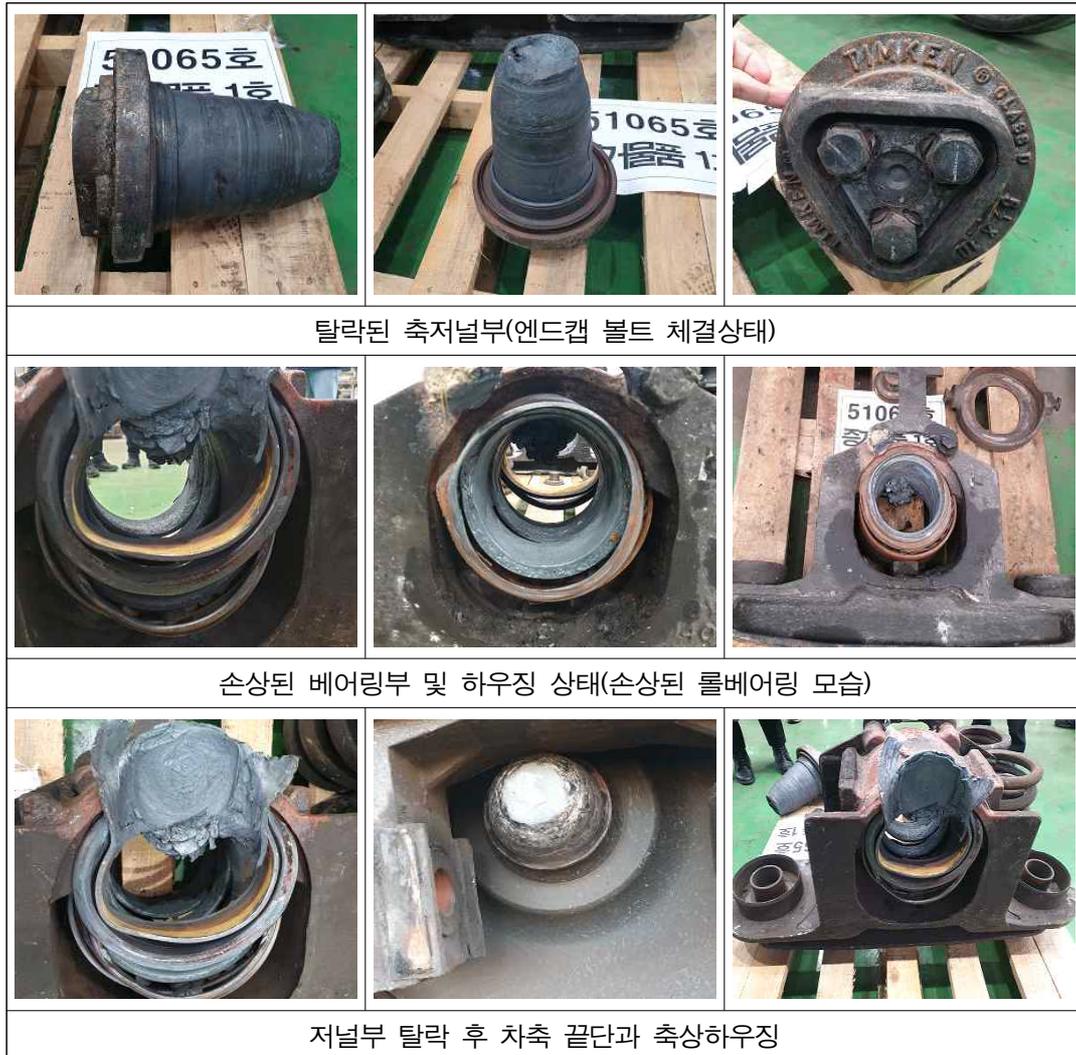
[그림15] 탈락된 축저널부 및 축상하우징 모습

탈락된 축저널부는 사고 다음 날인 2024년 1월 8일 영천-아화역 사이 현저터널 내(356.920km) 상하선 선로 사이에서 발견되어 수거하였고, [그림15]에서 보는 바와 같이 엔드캡과 고정볼트는 채워져 있었고 볼트 2개는 풀려 있

었으나 탈선 이후 운행되면서 진동 충격으로 풀렸을 것으로 판단되었다.

저널부 탈락 후 절손된 차축 끝단부는 축상하우징 상부와 접촉된 채 운행되어 평평하게 마모된 상태를 보여 축저널부(엔드캡 포함)가 탈락된 후 축상하우징이 이후 탈락된 것을 알 수 있었다.

사고당일 량기 343.600km 지점 선로변에서 발견되어 수거한 축상하우징은 발열에 따른 고열로 베어링 외륜부와 하우징부가 녹아 용착된 상태였고, 손상된 롤베어링 일부가 하부 쪽으로 남아 있는 상태였다.

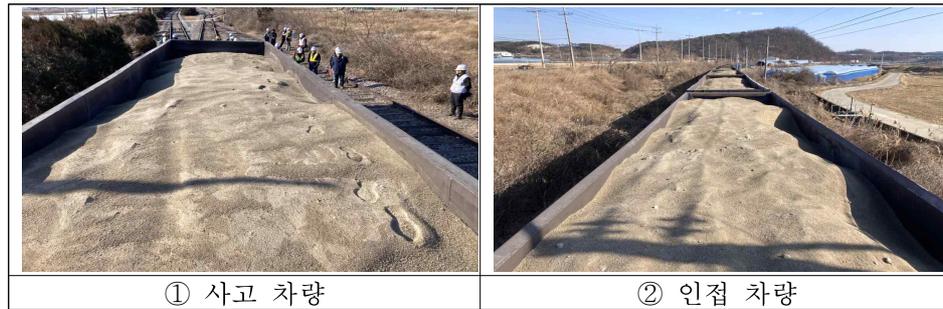
[그림19] 사고열차의 화물 적재 상태

괴동역 화차계중검량부를 확인한 결과, 사고차량의 실중량은 53.34톤으로 최대하중 54.0톤 이하로 적재하였고, [그림19]와 같이 화물 적재 상태에서 편적 등 특이사항은 없었다.

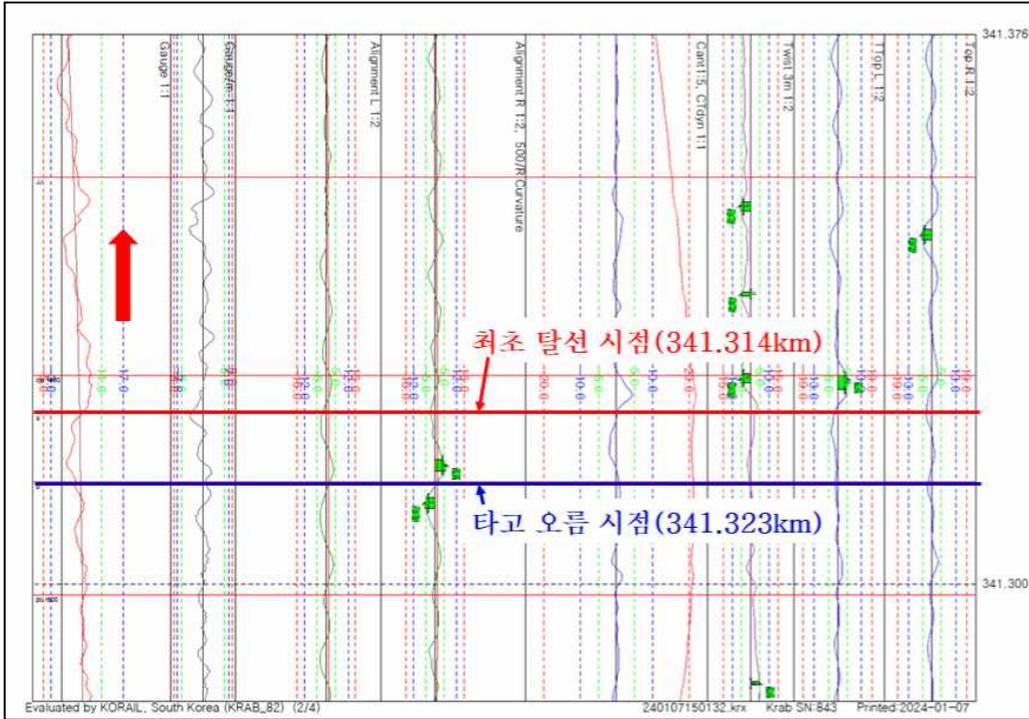
[그림24] 사고 개소에 대한 선형검측 결과(사고 후, 2024.1.7)

사고 후 사고 개소에 대해 선형검측기 측정 결과에서도 [그림24]와 같이 모든 항목(궤간, 방향, 수평, 뒤틀림, 고저)이 관리기준 이내였다.

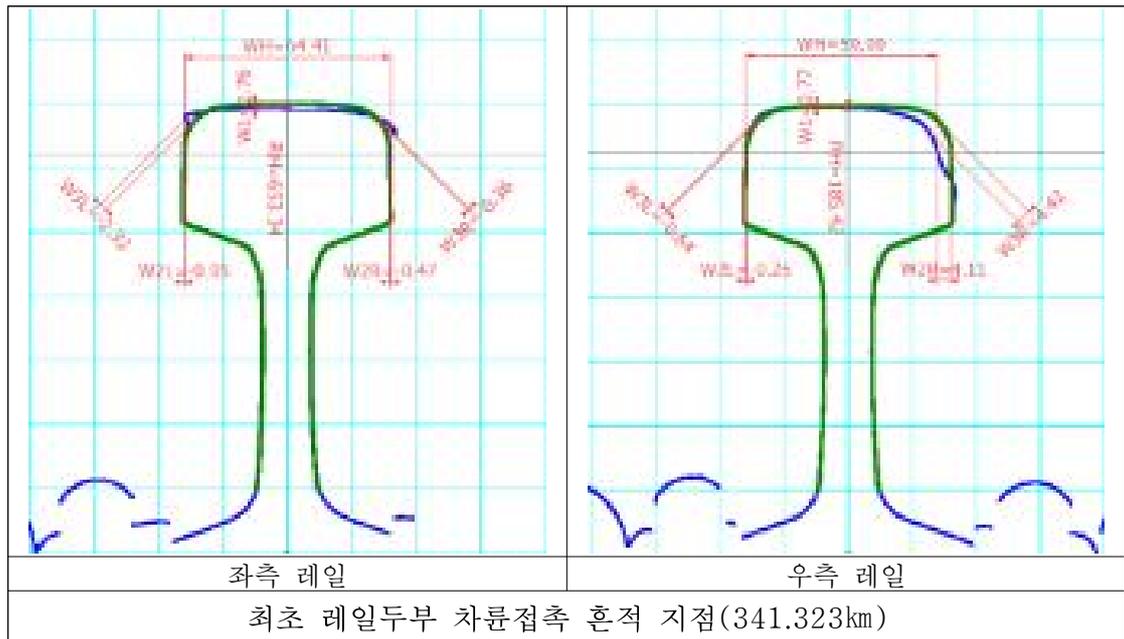
[그림26] 사고 발생 개소 부근의 레일 형상 측정 결과(2024년 1월 8일)

측정 결과는 [표22] 및 [그림26]과 같으며 편마모의 최대치는 5.59mm, 직마모의 최대치는 1.68mm로 정비기준(직마모 13mm, 편마모 15mm) 이내였다.

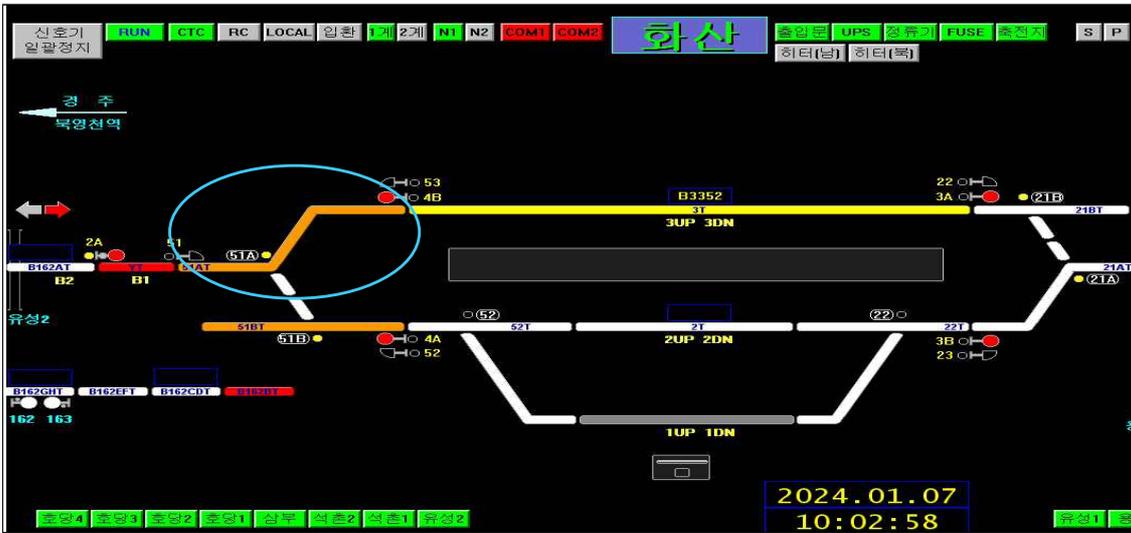
사고열차는 화산역 51A호 선로전환기 운행 중 10:02:58에 탈선화차에 의해 선로전환기 간류가 훼손되면서 불일치 표시를 하였다. ([그림27 ⑥ 참조])

⑥ 10:02:58 사고열차 51호 진입 시 탈선화차에 의한 선로전환기 불일치
