철도사고조사보고서

한국철도공사

열차탈선

한국철도공사 충북선 도안~증평역 사이 화물열차 탈선사고

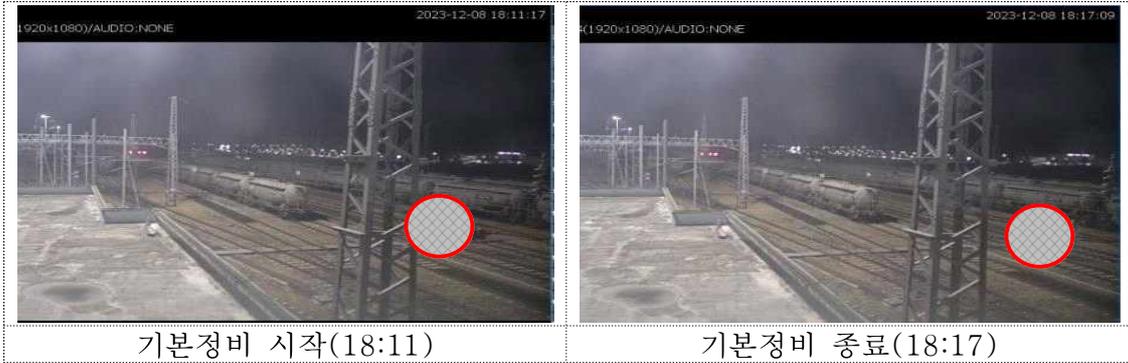
[그림3] 제천조차장역 CCTV 영상

2023년 12월 8일 야간에는 선임차량관리장, 차량 관리원 4명(초과 근무 2명 포함) 등 5명이 근무하고 있었고, [그림3]과 같이 역사 CCTV 영상을 확인 한 결과, 차량 관리원 2명(음영 부분)이 화차 20량 기본정비를 감시자 배치 없이 적색등을 꺼출하고 랜턴만 휴대하고 18:11분에 시작하여 18:17분에 종료하였다.

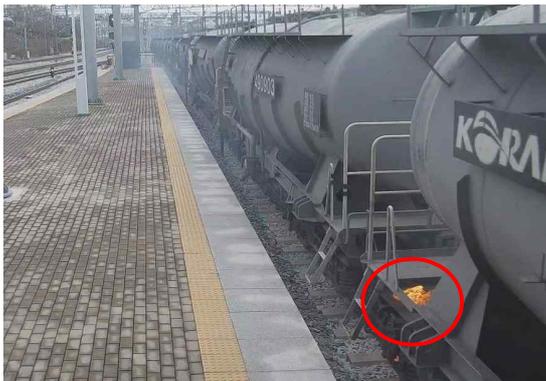
사고열차는 사고 전일(2023.12.9) 입석리역에서 출발 후 [그림9] ①과 같이 제천역 통과(11:04) 시 불꽃과 연기가 최초로 확인되었고, 사고 당일(2023.12.10) 제천조차장역에서 출발(09:40) 후 ②, ③, ④와 같이 달천역(10:14), 주덕역(10:18), 음성 SP(10:22) 통과 시 불꽃이 확인되었다.

① 제천역 통과(12.9 11:04): 불꽃과 연기 확인

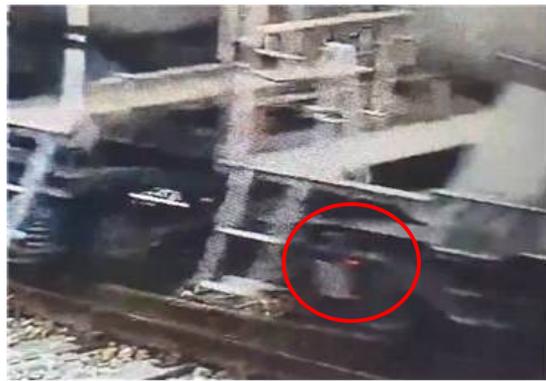
② 달천역 통과(12.10 10:14): 불꽃 확인

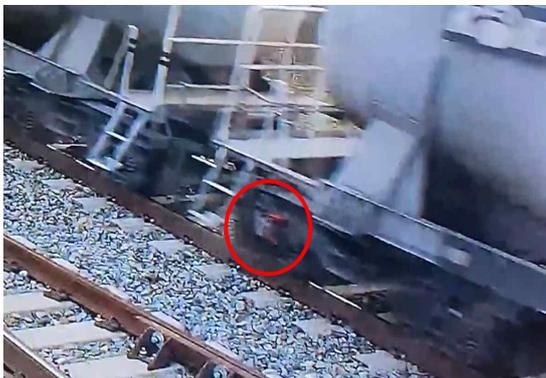
③ 주덕역 통과(12.10 10:18): 불꽃 확인

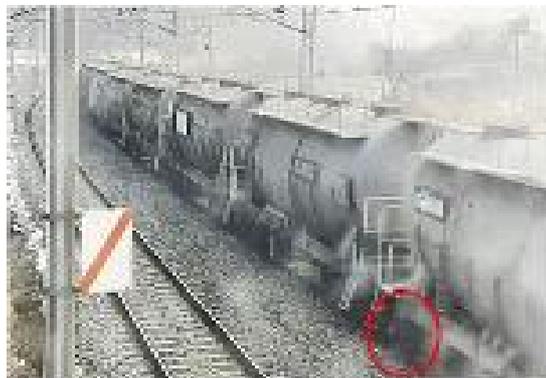
④ 음성 SP 통과(12.10 10:22): 불꽃 확인

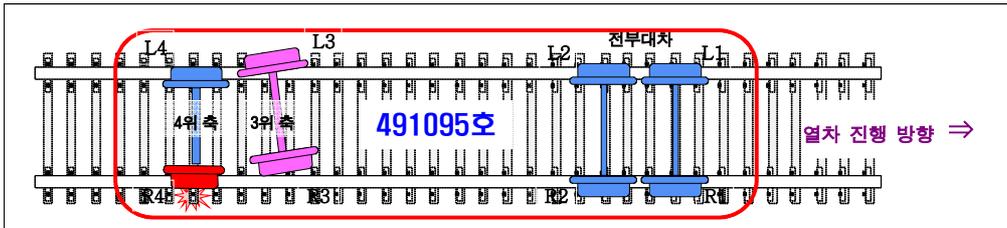
[그림10] 사고현장 차량탈선 상태

[그림10, 11]과 같이 사고차량은 후부 대차 4위축 오른쪽 축 저널부가 절손되어 떨어져 나가, 대차가 틀어지면서 3위축이 선로 좌측으로 탈선되었다.

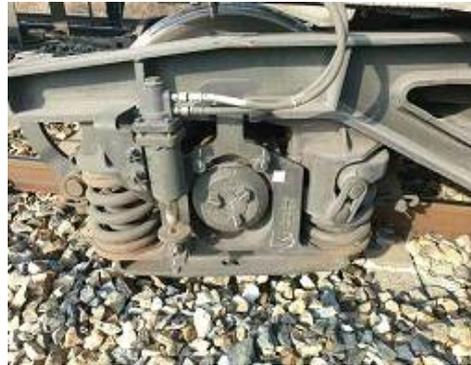
탈선대차 모습(L3)

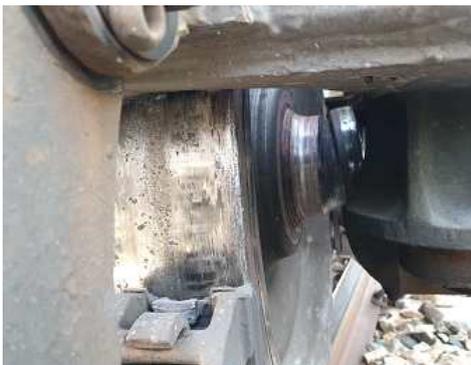
사고축상(R4) 측면

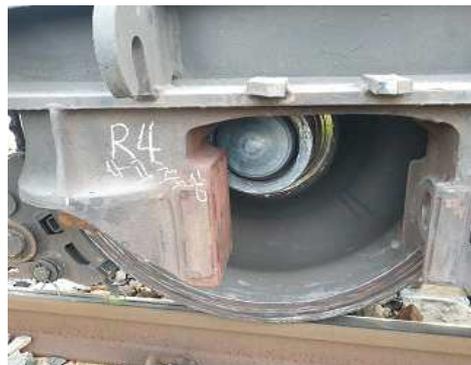
사고축상(R4) 전면

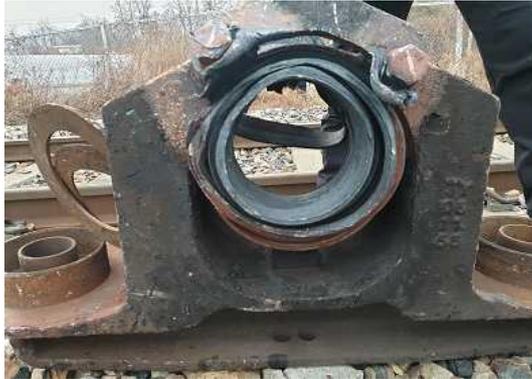
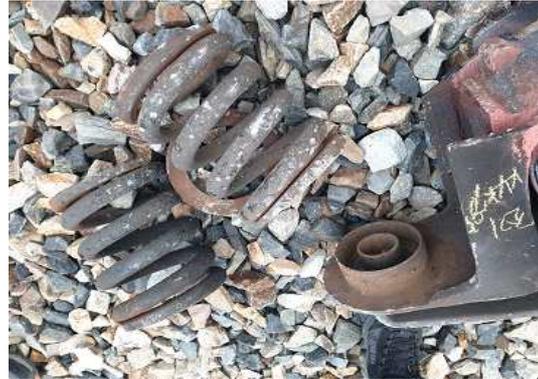
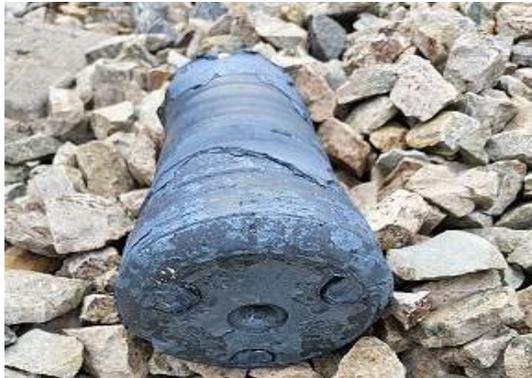
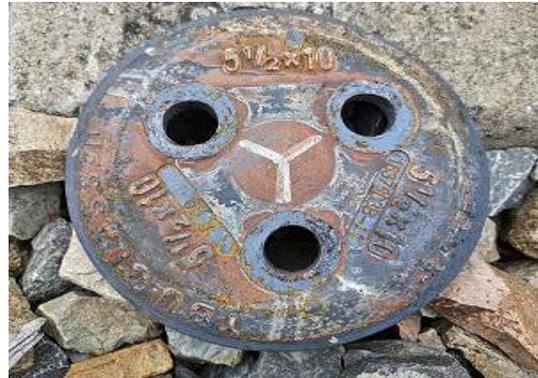
[그림12] 탈락된 축상하우징, 스프링, 저널부, 엔드캡

[그림12]와 같이 사고열차가 운행한 보천~도안역 사이(조기 48.900km) 선로 변에서 탈락된 차축의 축상 하우징과 스프링이 발견되었고, 음성~보천역 사이(조기 54.510km)에서 절손된 저널부와 엔드캡이 발견되었다.

축 저널부의 엔드캡 볼트는 3개 모두 머리 부분이 절손되어 떨어져 나갔고, 볼트 몸체가 축에 박혀있는 상태였다.

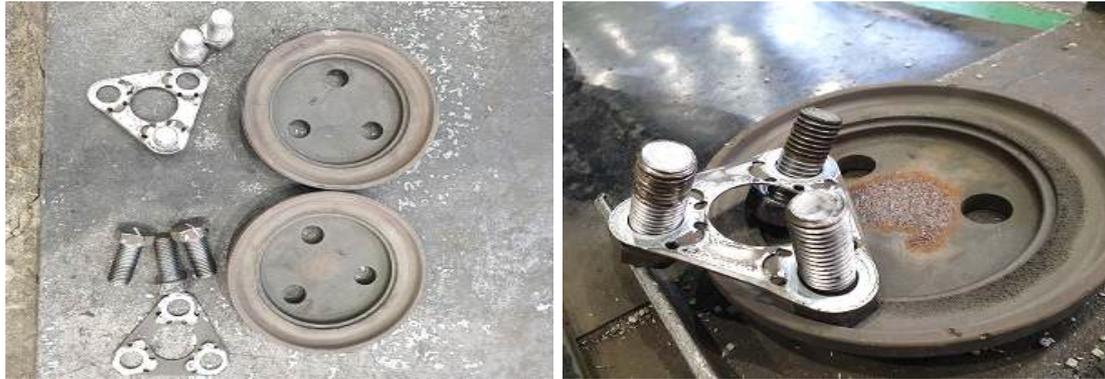
[그림13] 3·4위축 엔드캡, 볼트 상태

사고대차의 3개 축상 엔드캡을 분해하여 확인한 결과 3위축(좌, 우)은 이상이 없었으나 사고축상 상대 L4의 엔드캡 안쪽 면에 부식이 있었고, 고정볼트 2개 나사산에 부식이 확인되었다.

사고대차 중 L4 축의 엔드캡 안쪽 면과 고정볼트 나사산의 부식은 사전에 수분 유입이 원인으로 분석되었다.

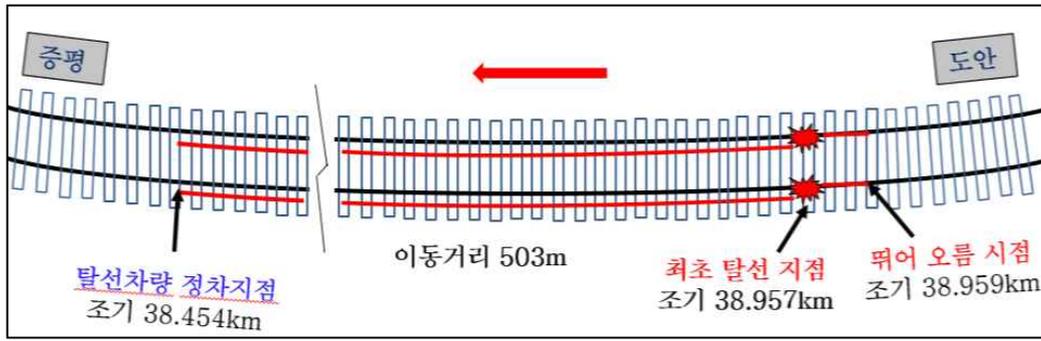
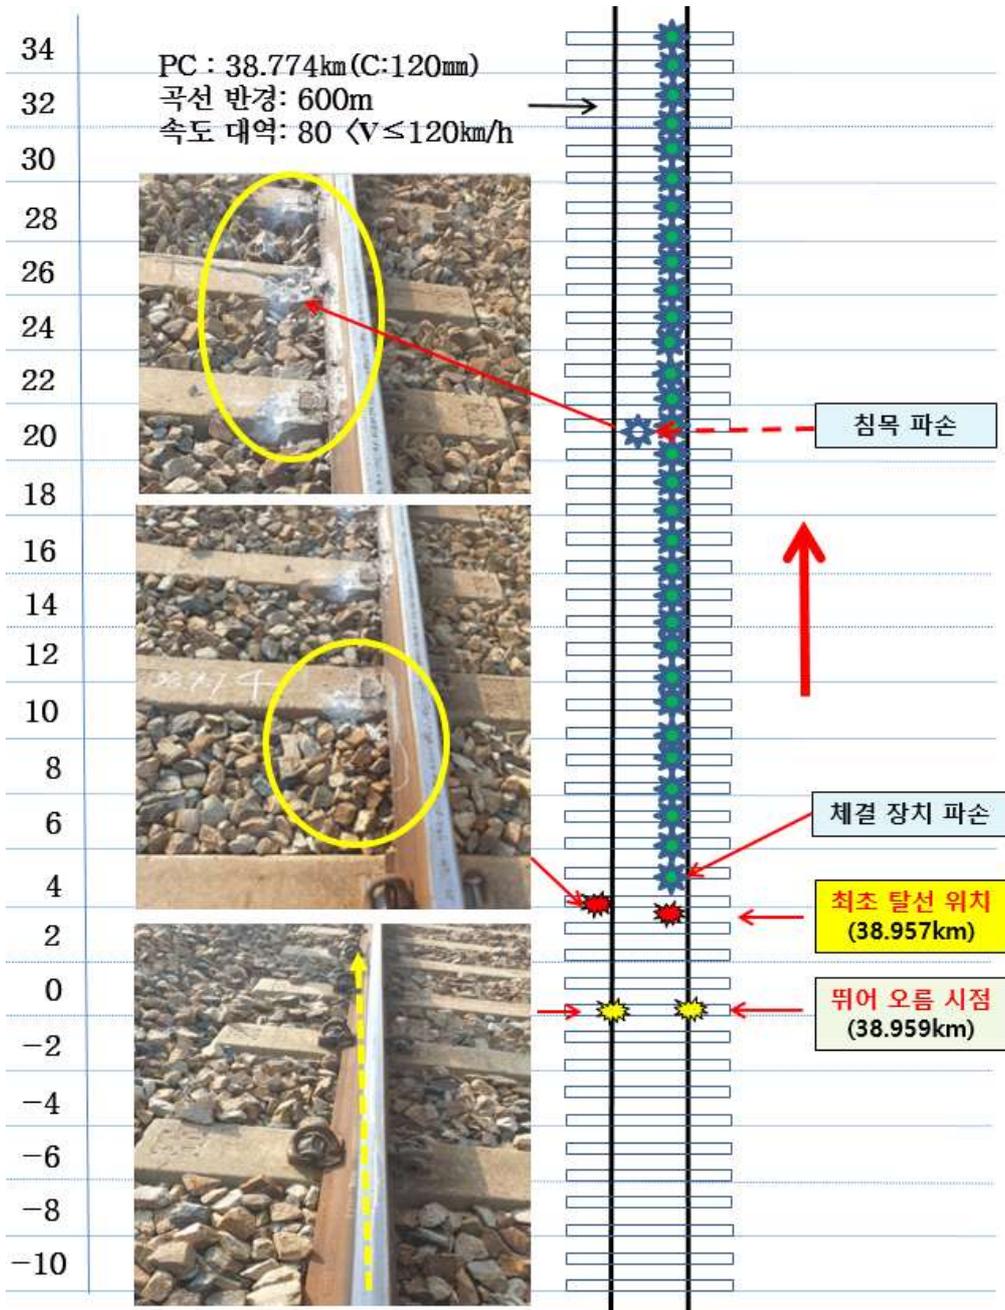
[그림16] 탈선사고 현장 현황

[그림16]과 같이 차륜이 레일에 뛰어올라 탄 흔적(조기 38.959km)과 약 2m 이동하다가 우측 침목에 타격 흔적(조기 38.957km)을 남겼고, 이후 사고 열차 정차 지점(조기 38.454km)까지 503m에 걸쳐 타격 흔적을 남겼다.

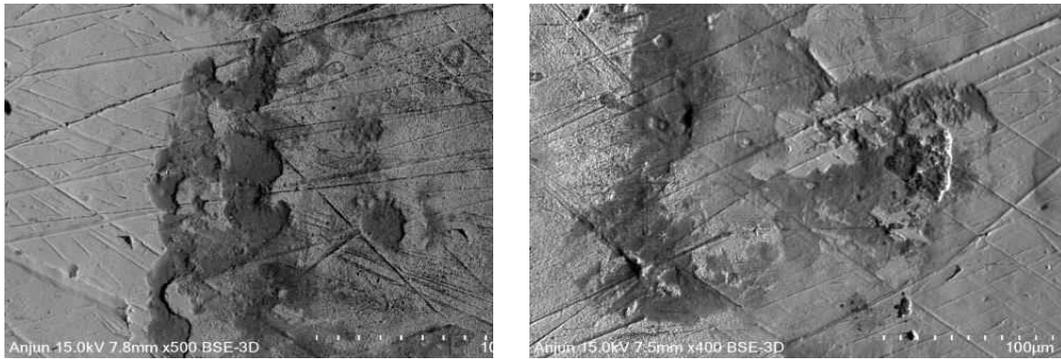
[그림19] L4 차축 저널부 녹 및 베어링 롤러 표면의 부식

사고 베어링과 같은 시기에 도입된 상대측 베어링(L4)의 차축 저널부 축 및 엔드캡 단면에 녹이 발생한 것이 확인(①,②)되었고, ③, ④를 정밀 검사 결과 베어링 롤러와 롤러 내 표면에는 녹과 부식, 미세크랙이 확인되었다.

⑤ 원형 부식-그림③ 500배

⑥ 선형 부식-그림④ 400배

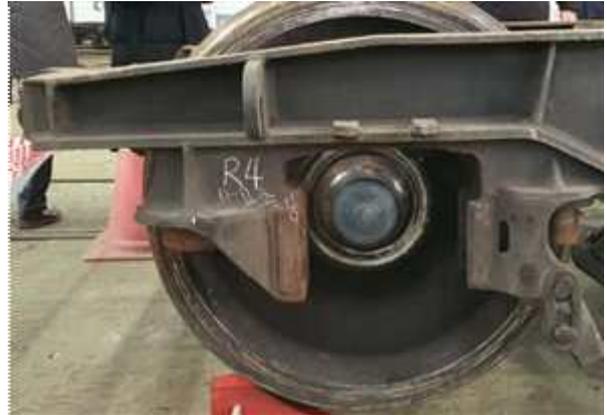
(나) 차축이 녹아내려 탈선한 R4바퀴

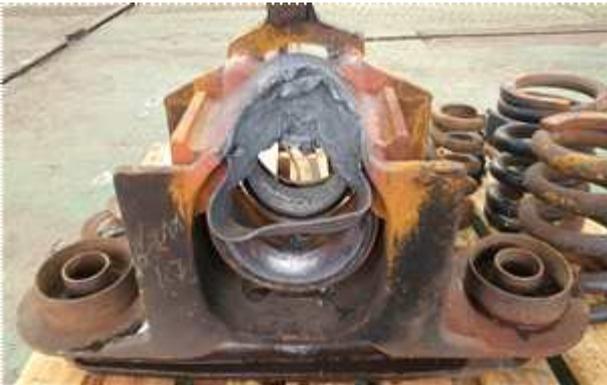
(다) 축이 녹아 떨어져 나온 R4축상

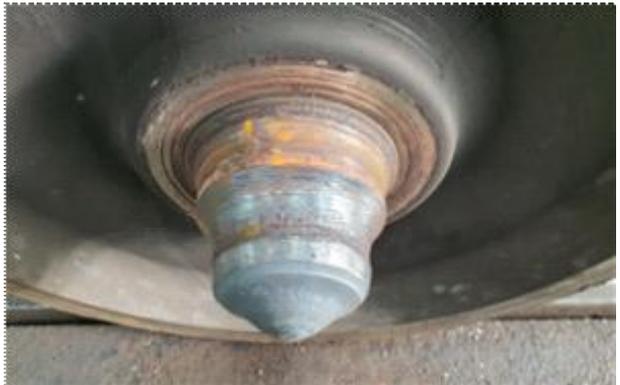
(라) 축 과열로 녹아내린 R4축 단면

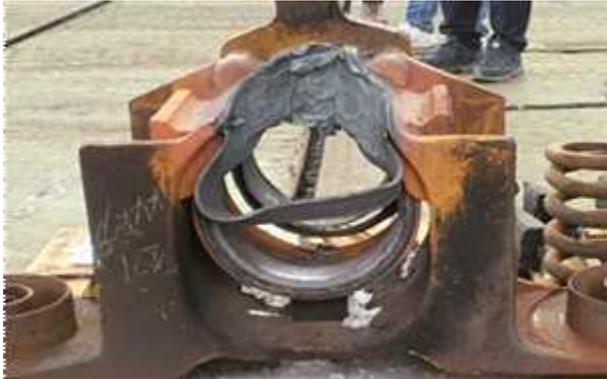
[그림3]은 R4 차축부에 대한 외관검사 부품이다. (가)는 축상부로 내륜 및 롤러 조립부, 오일셀은 완전 소실되었고, 외륜과 셀 마모링이 축상부 위쪽에 용착된 것이 확인됨. (나)는 축 저널부로 고온 마찰로 원추형으로 변했고, (다)는 외측 축 저널부로 회전마찰시 가장 높게 고온이 형성된 곳에서 절단된 것으로 추정됨.

(가) R4 축상부

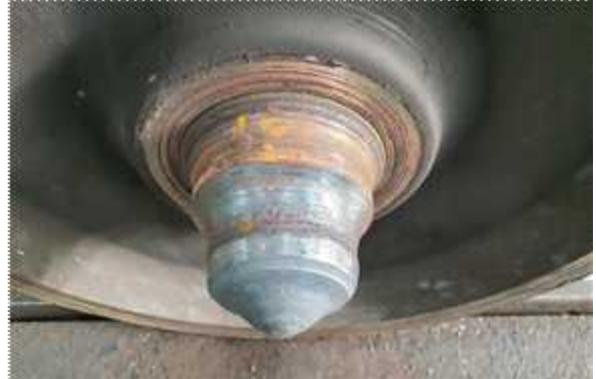
(나) R4축 저널부

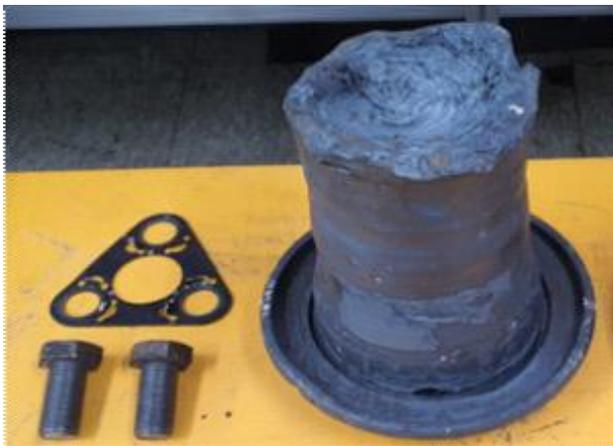
(다) R4 차축 저널부

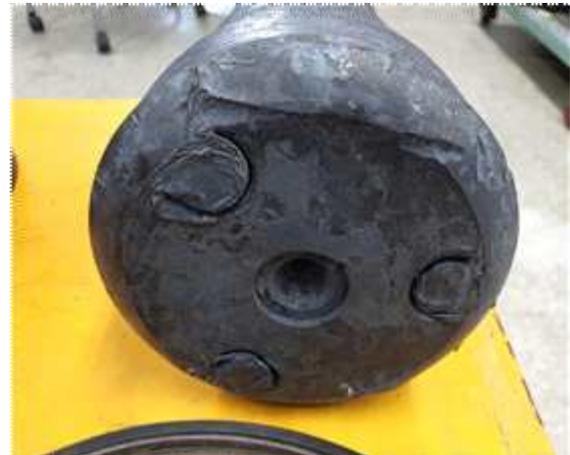
(라)는 엔드캡 고정 차축의 단면부로 볼트 구멍이 막혀있는 것은 볼트 헤드 가 고온에서 잘려나간 것으로 추정됨.

(라) R4 캡 고정 차축 단면부

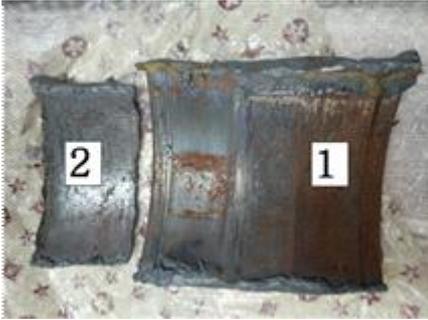
(다) 1번 외륜에 용착된 2번 쉘 마모링

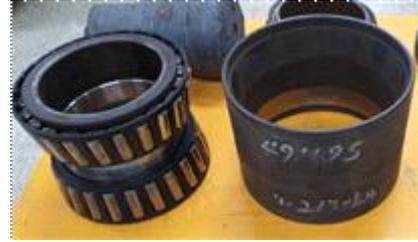
(라) L4 베어링부

[그림5]는 R4의 상대 차축인 L4 차축의 저널부, 엔드캡 및 베어링부를 나타냄. (가), (나) 및 (다)는 저널부 축 단면과 엔드 캡 단면으로 빨간 녹이 발생한 것이 확인됨. (라)는 롤러 조립부 및 외륜으로 흠집이나 결함은 발견되지 않았고, 롤러의 부드러운 회전 등 외관상 특이점은 없었으나, (마) 및 (바)에서와 같이 롤러 및 롤러 접촉 내 표 면에는 녹(Rust)과 부식(Corrosion)⁸⁾이 확인되었음.

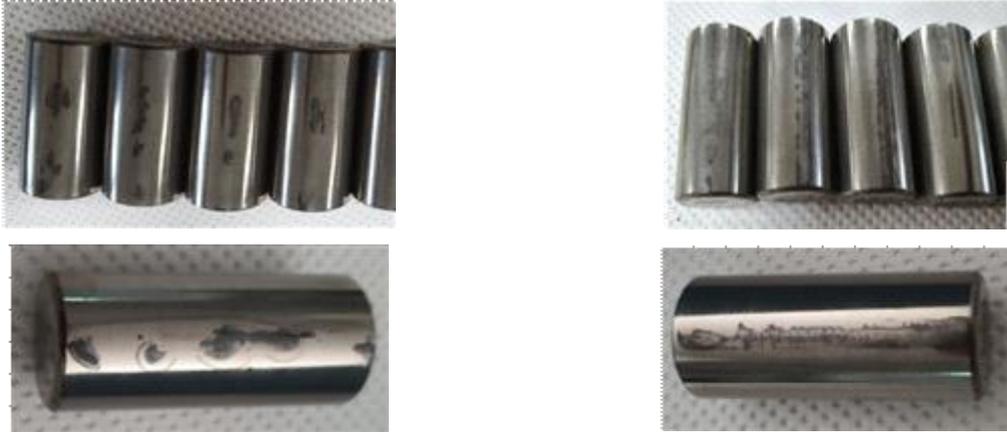
[그림6] L4의 테이퍼 롤러 표면의 녹과 부식

[그림6]의 (가) 및 (나)의 롤러 표면의 녹과 부식은 베어링부의 씰링 부족이나 관리 부족에 의해 부식 매체인 가스나 습기가 혼입되었을 때 발생하므로 베어링의 탈부착 (Removal and Mounting), 세척(Cleaning), 교환(Replacement) 등 작업 준수사항과 윤활재의 수분 모니터링 등을 엄격하게 통제해야 함.

베어링의 내부에 불충분한 윤활 공급, 수분 침투, 고속의 운전 및 고온 등 열악한 윤활 조건에 의해 마찰과 마멸에 의한 부스러기(Abrasive Wear Contamination) 유입 등은 롤러와 접촉 부재 표면에 산화물 또는 탄화물이 생성되어 달라붙는 소부(燒付) 현상인 히트 스트리크(Heat Streak⁹⁾), 덴팅(Denting¹⁰⁾), 스머징(Smearing¹¹⁾)등은 한번 형성되면 계속 성장하는 특징이 있어 검사 및 관리 부족은 베어링 파괴의 주된 요인이 됨.

(가) 폭이 넓고 진한 원형의 녹과 부식

(나) 폭이 좁고 얇은 선형의 녹과 부식

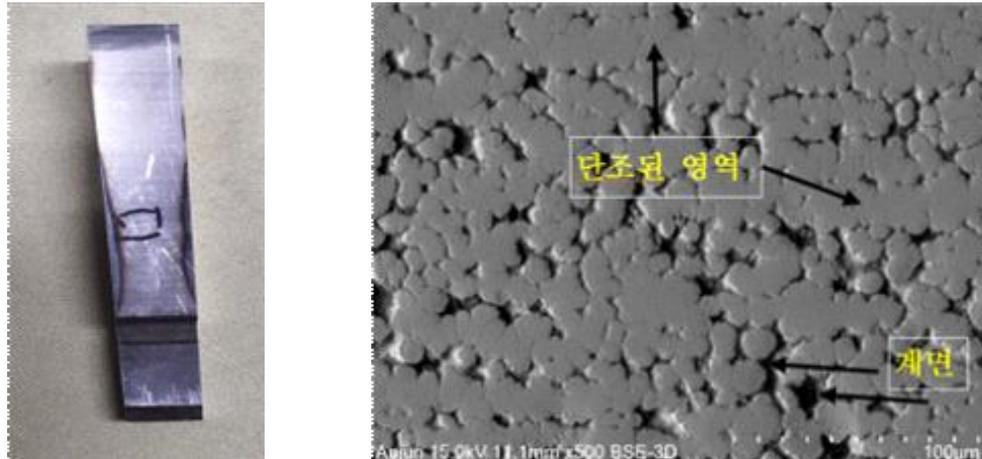
[그림8] L4 외륜 내 표면의 SEM 조직

[그림8]에 L4 베어링부 외륜의 내표면을 SEM으로 정밀 검사한 결과 (가) 및 (나)의 표면은 단조된 형태의 조직을 나타내며, 하얗게 보이는 변형 영역 사이에 계면들이 검게 나타나 있음.

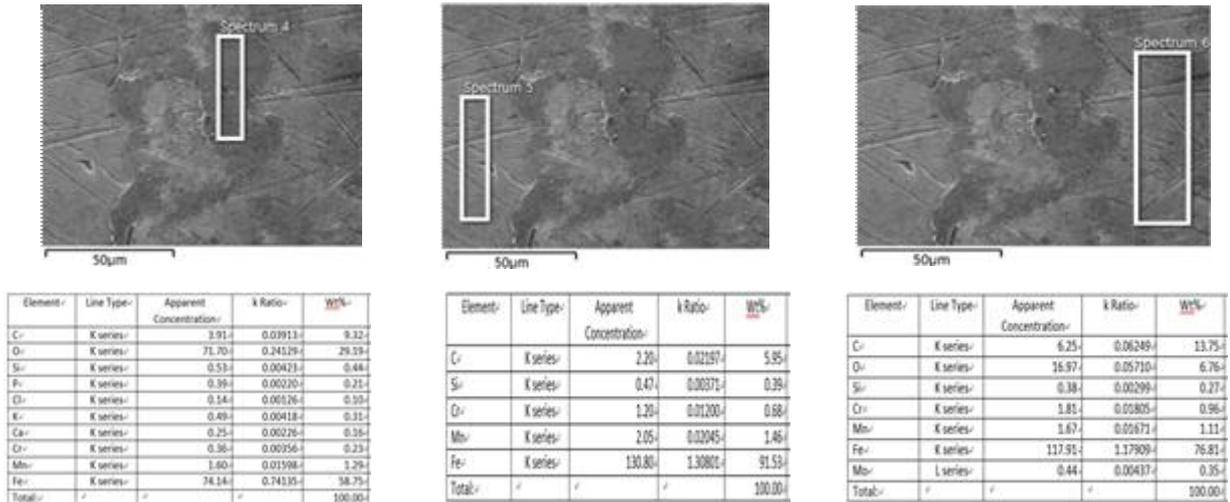
[그림9]는 L4 베어링부의 롤러 표면 모재와 녹과 부식 물질을 EDX¹²⁾-SEM 원소 분석 결과를 나타냄.

(가)는 Spectrum4로 표시된 녹과 부식 영역을 분석한 것으로 모재에서 발생한 금속 (Fe, Mn, Si, Cr, C 함유)과 그리스에서 유입 생성된 것으로 추정되는 P, Ca, K, O 등이 검출되었고, 산소(O)의 피크 강도가 모재인 Fe보다도 매우 높게 나타난 것이 특징이며, 앞에서 언급된 원소들의 혼합 산화물 즉 녹으로 판단됨.

(다)는 모재 표면에 얇은 막이 형성된 Spectrum6 영역에서 모재 금속 성분인 Fe, Mn, Cr, Si, C 과 더불어 Mo, O가 검출되어 부식에 의한 얇은 산화막으로 판단되며, Spectrum4의 녹과는 차이가 있음.

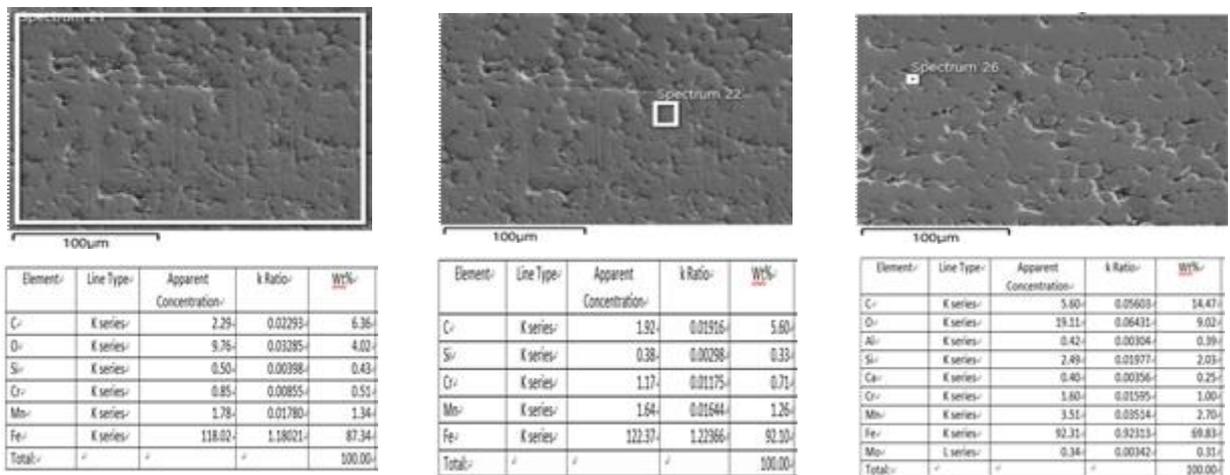
[그림10]은 L4 베어링부 외륜내표면을 EDX-SEM 원소분석 결과를 나타냄.

(다)는 계면을 좁게 검사한 Spectrum26 영역으로 [그림9] (가)의 녹과 부식 영역을 분석한 결과와 유사한 것으로 모재에서 발생한 금속(Fe, Mn, Si, Cr, Mo, Al, C 함유)과 그리스에서 유입 생성된 것으로 추정되는 Ca, O 등이 검출되었고, 산소(O)의 피크 강도가 모재인 Fe보다도 높게 나타난 것이 특징이며, 앞에서 언급된 원소들의 혼합 산화물로 판단됨.
