# 항공기 준사고 조사 보고서

착륙 접지 후 눈더미에 엔진 충돌

B747-400, HL7460

제주공항 활주로 25

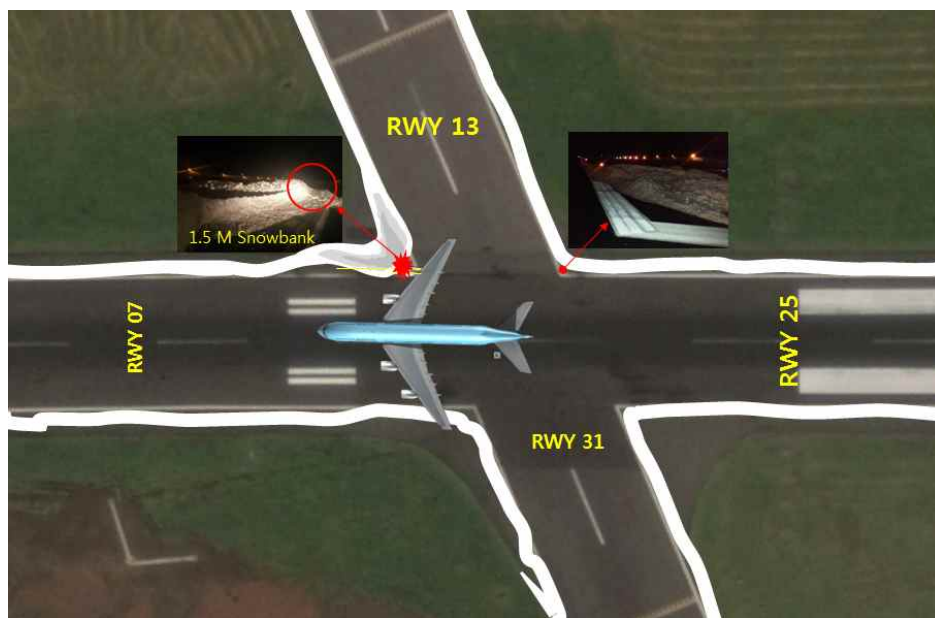
[그림 1] 활주로 교차지역의 눈더미에 HL7460의 4번 엔진 충돌

하지만 이때 활주로07/25와 활주로13/31 교차지역의 우측 활주로등<sup>7)</sup> 안쪽 노면에는 [그림 1]과 같이 약 1.5미터의 눈더미가 있었다. 이 눈더미는 두 활주로의 반복되는 제설작업과정에서 누적된 것이었다.

HL7460의 4번 엔진은 착륙 접지 직후인 22:50:18.4경 활주로25 시단으로부터 1,920피트에서 활주로25 우측 옆선과 활주로등 사이에 쌓인 눈더미에 [그림 1]과 같이 충돌되었다.

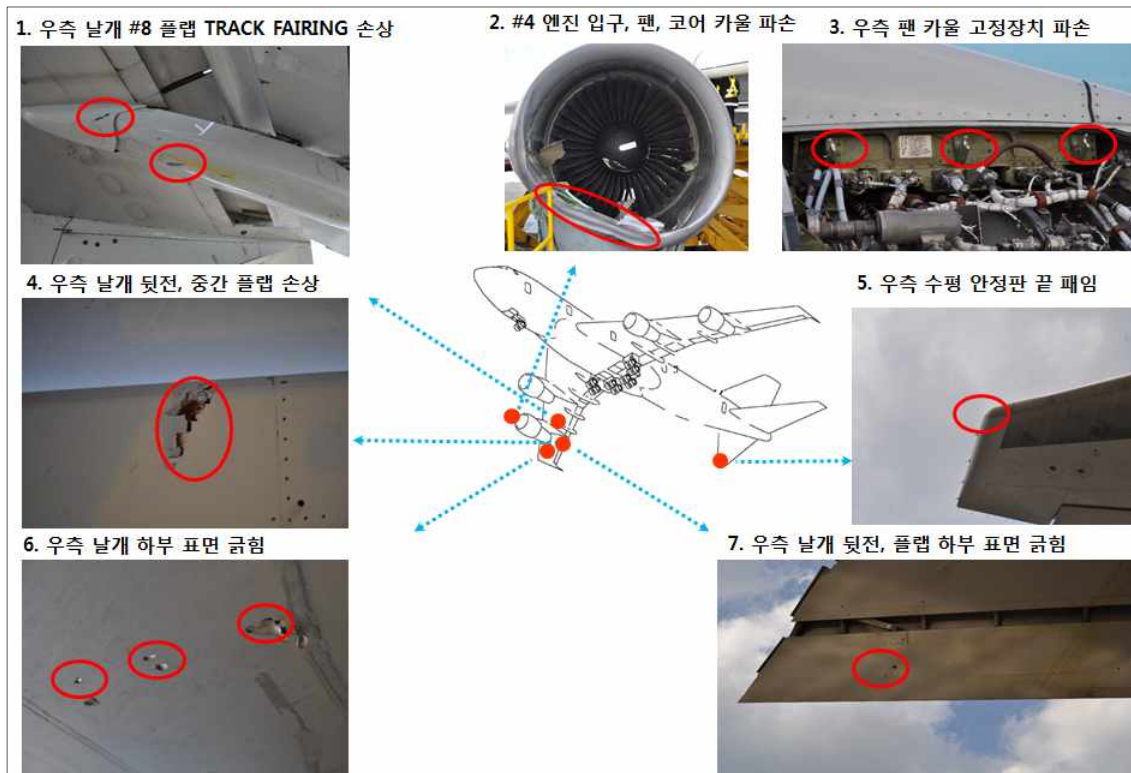
[그림 2] HL7460 기체 손상 부위

HL7460은 우측 부분에 위치한 4번 엔진, 주날개 아랫면, 플랩 그리고 꼬리날개 등에 손상이 발생하였다. 기체의 외부 손상 내용과 손상부위는 [표1], [그림 2]와 같다.

| No | 기체 손상 내용 |
|---|---|
| 1 | 우측 주날개 뒷전 8번 플랩 Track Fairing 손상 |
| 2 | 4번 엔진 입구 카울, 팬 카울, 코어 카울 파손 |
| 3 | 4번 엔진 우측 팬 카울 고정장치 파손 |
| 4 | 우측 주날개 뒷전 중간 플랩 앞부분 손상 |
| 5 | 우측 꼬리날개 수평안정판 끝 패임 |
| 6 | 우측 주날개 하부 표면 긁힘 |
| 7 | 우측 주날개 뒷전, 플랩 하부 표면 긁힘 |

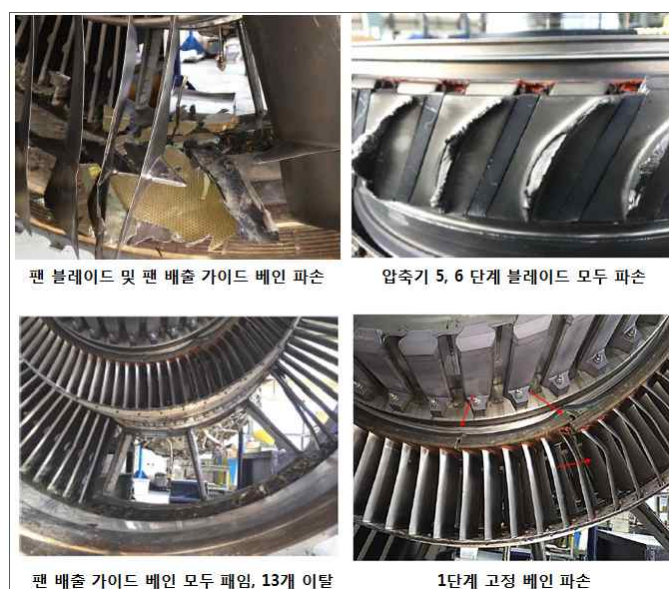
[그림 3] 4번 엔진 내부 손상 상태

HL7460의 4번 엔진 내부의 손상 상태는 [그림 3]과 같으며 팬 블레이드, 가이드 베인, 저압압축기, 고압압축기, 팬 배출 가이드 베인 등이 파손되거나 이탈되었다.

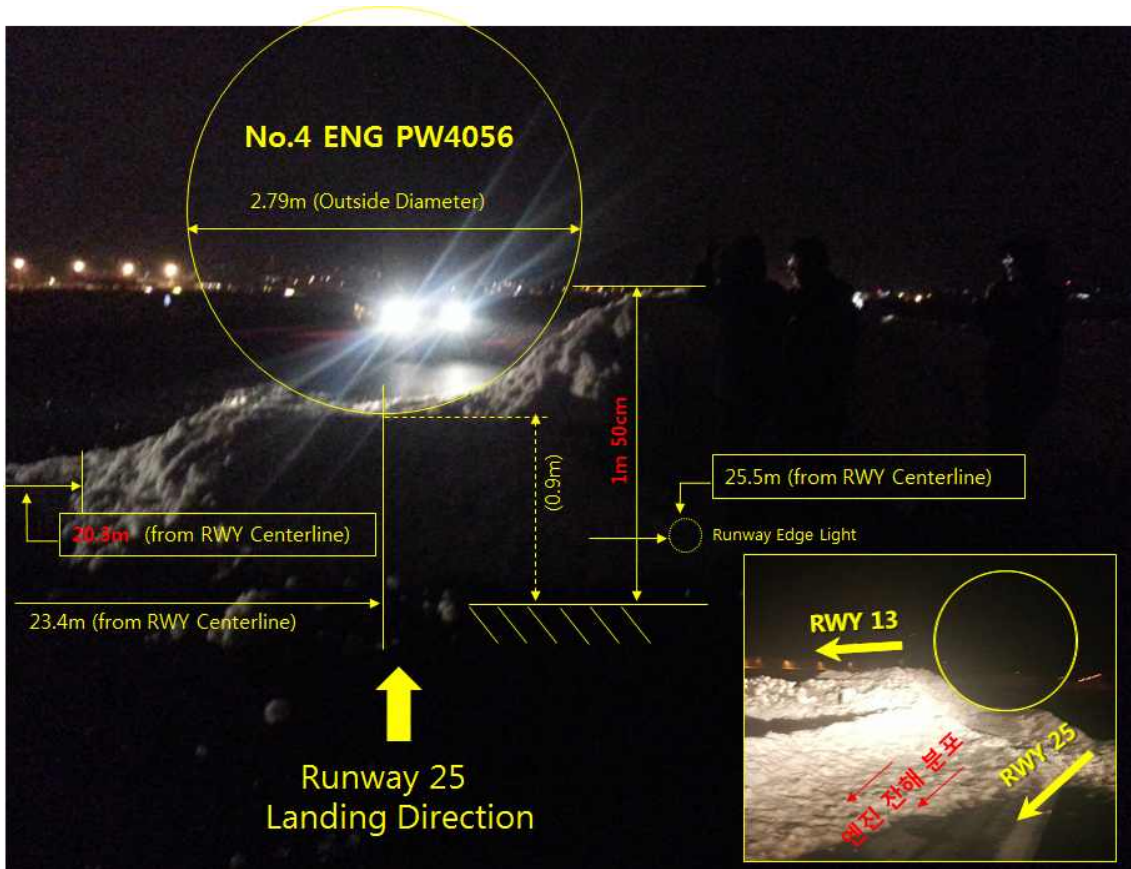
[그림 8] 4번 엔진이 충돌한 활주로 교차지역의 눈더미

위원회 조사관이 1월 26일 04:00경 현장조사 시에 [그림 8]과 같이 제주공항 활주로25 시단에서 약 1,920피트 거리이며 활주로25의 우측 활주로 옆선표지와 활주로31의 좌측 옆선표지가 교차되는 지역에 약 1.5미터 높이의 눈더미가 있었다.

이 눈더미는 활주로25 중심선에서 우측으로 20.3미터에서 시작되어 넓게 이어져 있었으며 활주로25 중심선에서 우측으로 23.4미터에 HL7460의 엔진 하단 중앙부위가 통과하며 깎여 나간 형태가 있었고 그 높이는 약 0.9미터였다.

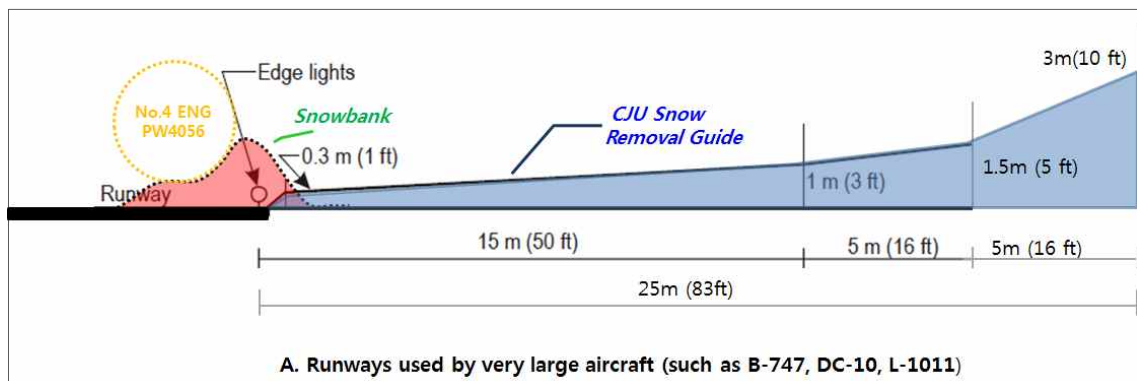
[그림 9] 활주로 제설작업결과- 눈더미 최대 허용높이 기준 초과

제주공항 공항운영규정과 ICAO 규정<sup>29)</sup>에 명시된 눈더미 최대허용높이 기준<sup>30)</sup>에 의하면 [그림 9]에서 활주로등 바깥쪽으로 회색부분의 높이 까지만 눈더미가 허용되었다. HL7460이 충돌한 눈더미의 위치는 활주로25 옆선과 활주로등 사이의 지역으로 여기에는 눈더미가 있어서는 안 되는 곳이었다.

[그림 9]에서 붉은색 부분은 활주로07/25와 활주로13/31의 활주로의 교차 지역에 쌓였던 눈더미 형태이며 회색부분은 허용되는 눈더미의 높이를 나타낸다. 회색 부분을 제외한 지역에는 눈더미가 없어야 한다. 따라서 붉은색의 눈더미에서 회색 부분을 벗어난 붉은색 부분은 제주공항 제설규정의 눈더미 최대 허용높이 기준을 초과한 것으로 제설작업결과가 불량하였음을 나타낸다.

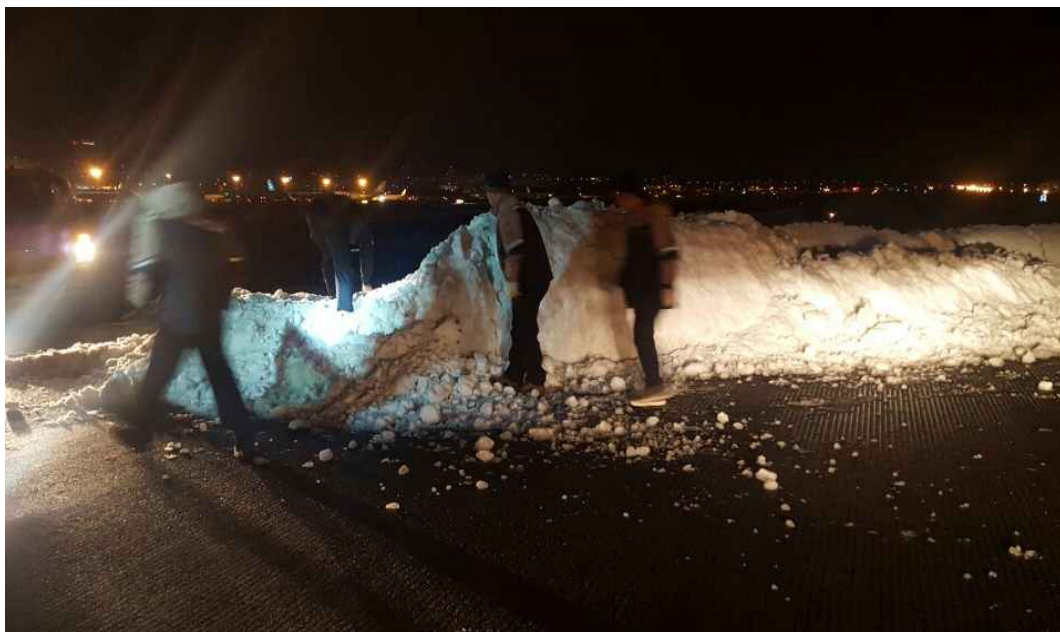
[그림 10] HL7460이 충돌한 활주로 교차지역의 눈더미

[그림 10]은 HL7460의 4번 엔진이 충돌한 직후 활주로07/25와 활주로13/31의 교차지역에 쌓인 눈더미를 촬영한 모습이다.

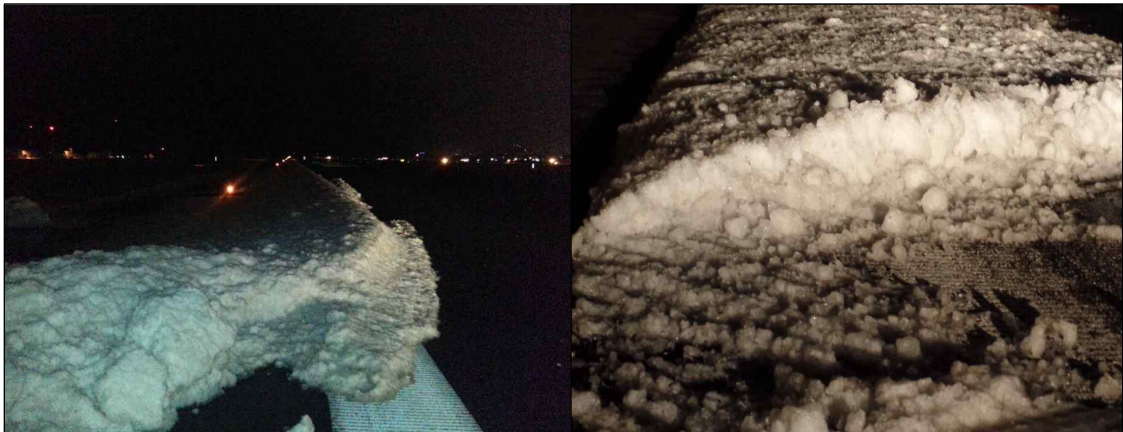
[그림 11] 활주로25 옆선 부근 제설상태

[그림 11]은 활주로25 옆선과 활주로등 부근의 지역을 촬영한 모습이다. 활주로07/25의 제설상태는 활주로등 바깥의 비상도로는 눈이 제거된 상태였으나 활주로 옆선표지 내측 약 10cm 부터 활주로 바깥쪽으로 폭 120~130cm, 높이 약 20~40cm의 눈더미가 활주로 옆선과 평행하게 활주로 전반에 걸쳐 쌓여 있었다. 이 또한 눈더미의 최대 허용높이 기준을 초과한 것으로 제설작업결과가 불량하였다.

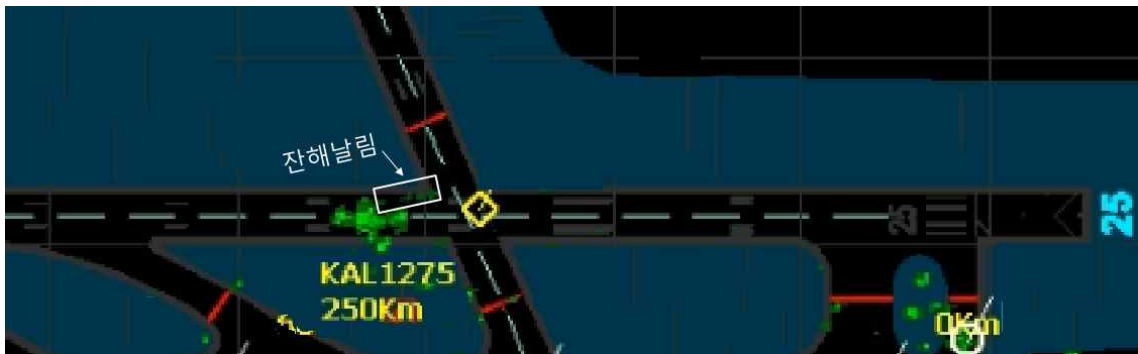
[그림 12] ASDE 영상에 포착된 잔해날림 장면

제주공항의 ASDE<sup>36)</sup> 영상에는 [그림 12]와 같이 HL7460이 교차지역의 눈더미를 통과한 직후 4번 엔진부분에서 잔해가 날리는 장면이 녹화되었다.

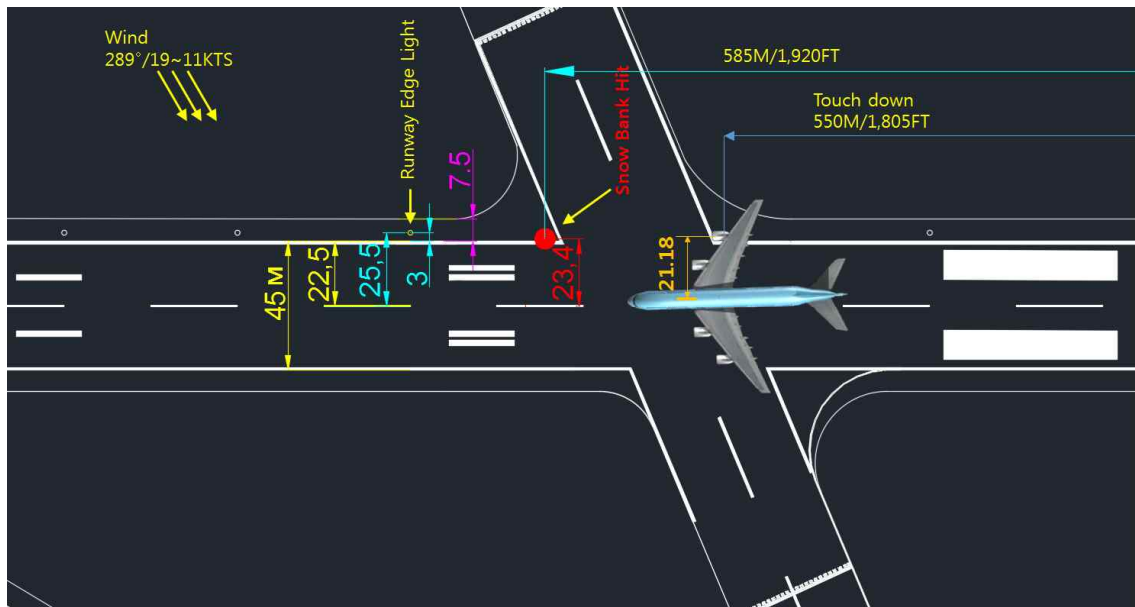
[그림 13] 활주로제원 및 HL7460 눈더미 충돌상황

HL7460의 4번 엔진이 활주로25에 접지 후 눈더미에 충돌한 상황과 활주로 옆선표지 및 활주로등의 위치는 [그림 13]과 같다.

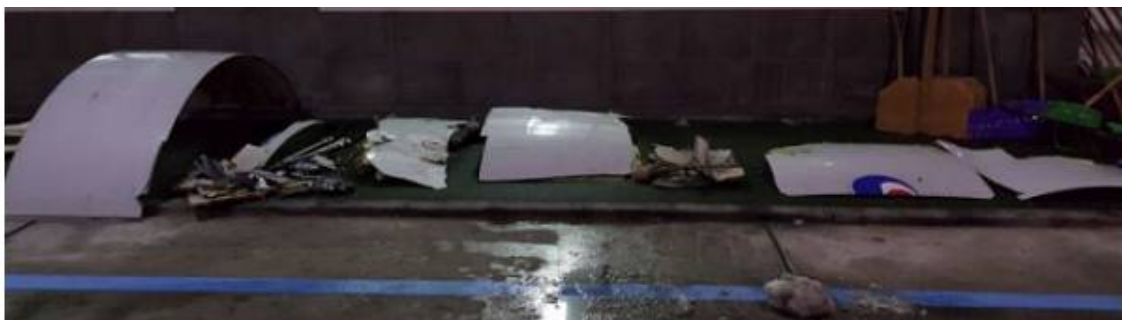
[그림 14] 활주로에서 수거된 HL7460의 잔해

대부분의 엔진잔해는 활주로 교차지역의 눈더미를 지난 후부터 주로 발견되었고 일부 잔해는 활주로25 좌측 지역에서도 발견되었다. 수거된 잔해는 [그림 14]와 같다.

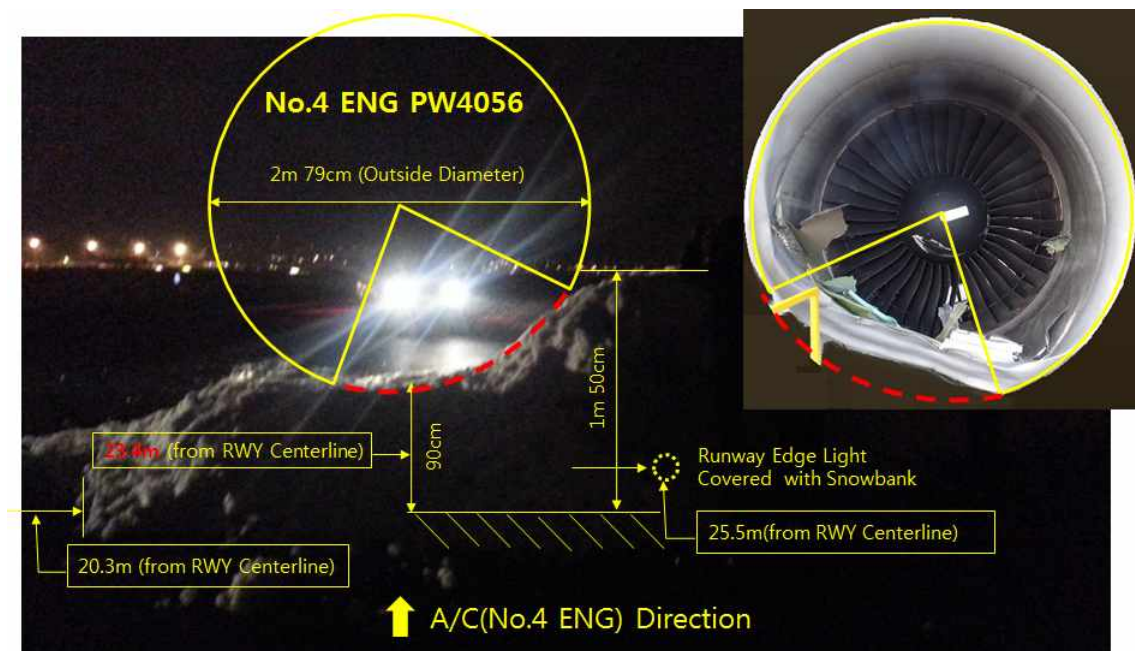
[그림 20] 4번 엔진이 충돌한 눈더미

비행자료기록장치 및 조종실음성기록장치 자료, ASDE의 잔해이탈 영상, 잔해의 수거 위치, [그림 20]의 눈더미의 흔적 등을 종합하면, HL7460의 4번 엔진은 활주로25시단에서 약 1,920피트, 활주로25의 중심선으로부터 우측으로 약 23.4미터의 위치에 쌓였던 눈더미에 충돌한 것으로 분석된다.

따라서 HL7460은 동체 중심부분이 활주로25 중심선에서 우측으로 약 2미터 22cm<sup>48)</sup> 벗어난 상태에서 4번 엔진 하부가 활주로표면으로부터 약 90cm의 높이로 눈더미에 부딪히며 통과하였을 것으로 분석된다.

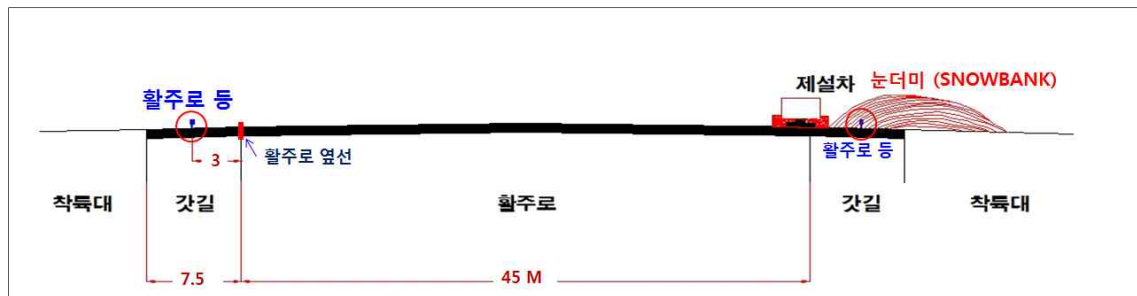
[그림 27] 활주로 옆선표지 부근의 제설작업 및 눈더미 형성

수는 없다. 따라서 일부 눈들은 활주로등 부근 갓길에 조금씩 남게 되고 폭설로 제설 작업 횟수가 16차례 반복되며 쌓이는 양이 증가하며 바람의 영향으로 눈들이 점차 활주로등 안쪽으로 침범하여 들어와 [그림 27]과 같이 활주로 옆선표지까지 쌓이게 되었다.

13. 한국공항공사는 지속되는 강설의 경우 눈더미 최대허용높이 기준을 충족하기 위한 활주로등 부분의 제설방법 및 대책 등을 제설계획에 명시하여 이행할 필요가 있다.
14. 한국공항공사는 제설작업 및 안전점검에 관련된 요원들에 대하여 눈더미 최대허용높이 기준과 제설규정에 관한 교육이 부족하였다.
15. 제주지방항공청은 활주로개방 전 특별점검에서 활주로 교차지역의 눈더미가 최대허용높이 기준을 초과한 안전저해요인임을 발견하여 제거하지 못하였다.
16. 운항승무원은 유효한 항공종사자자격증명과 항공신체검사증명을 보유하고 있었고, 비행에 영향을 미칠 수 있는 특이사항이나 건강에 장애요소는 없었다.
17. HL7460은 항공법 및 관련 규정에 따라 유효한 감항증명서와 운항에 적합한 기능을 유지하였고 중량 및 평형은 제한범위 내에 있었다.
18. HL7460은 2016년 1월 19일 4번 엔진의 역추력장치 지시결함이 발생하였으나 2016년 1월 21일 정비작업 수행 후 결함이 수정되었다.
19. HL7460이 전파고도 52피트에서 제주공항의 바람은 284도 19노트, 전파고도 14피트에서 바람은 289도 11노트, 접지단계인 전파고도 0피트에서 바람은 225도 5노트로 기록되었다.
20. HL7460은 우측풍 착륙조작으로 전파고도 22피트에서 WING LOW 비행 방식으로 전환하였고 22:50:17.9경 활주로25 시단으로부터 약 1,805 피트(550미터) 지점에 접지하였다.
