초경량비행장치 사고 중간보고서

초경량비행장치 체험비행 중 체험자 추락

초경량비행장치(탠덤패러글라이더), S9763(JOIN'T 3)

초경량비행장치(탠덤패러) 체험비행 중 체험자 추락

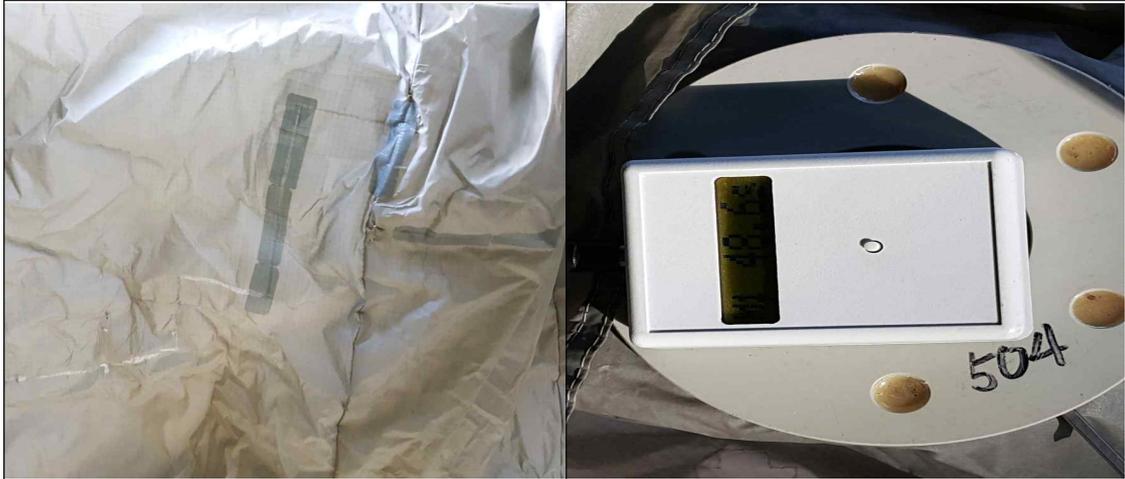
[그림 2] 캐노피 수선 부위 및 공기투과도 검사장비

조사관이 비행장치를 현장에서 확인한 결과 캐노피와 산줄이 많이 낡은 것으로 판단되었고 부분적으로 캐노피 표면을 수선한 흔적이 있어서 안전성 검사가 필요하다고 판단하였다. 특히 체험자가 하네스에서 빠져 추락한 것이 비행장치 안전벨트 이상에 의한 사고인지를 확인하기 위하여 비행장치를 교통안전공단에 안전성 검사를 의뢰하여 실시하였다.

안전성인증 검사는 교통안전공단의 “초경량비행장치 안전성인증 검사업무 운영세칙”의 패러글라이더 안전성점검표에 의거하여 검사를 실시하였다. 공기투과도는 아래 [그림 2]의 포로시미터(porosimeter)로 검사하였는데, 날개 표면의 여러 부분에서 캐노피의 천이 6cm 높이를 공기가 투과 하는 시간을 측정하여 기준에 맞는지 여부를 판단하여 합격여부를 결정한다.

현행 기준의 공기투과 기준 시간은 10초 이상이다. 이 캐노피의 여러 부분에서 측정된 공기투과도 검사결과는 측정 부분별로 약간의 차이가 있었으나, 모든 부분에서 48초 이상이 측정되어 기준에 적합하였으므로 캐노피에는 별다른 문제가 없는 것으로 확인되었다.

그러나 2016년 6월 초 안전성인증 검사 시에 각 부분의 공기투과도가 804초에서 2030초까지 측정되었다. 그러나 캐노피의 같은 부분을 약 5개월 후인 2016년 11월 15일에 측정한 결과는 48초에서 129초까지로 5개월 동안에 캐노피의 천이 많이 노후화된 것을 알 수 있었다

또한, 산줄, 라이저, 브레이크 코드, 캐노피 내부 격막(rib), 캐노피 셀(cells), 구조부의 부식상태 등을 검사하였는데 이상은 없었으나, 여러 부분이 노후화 되어 수선한 흔적이 있었다.

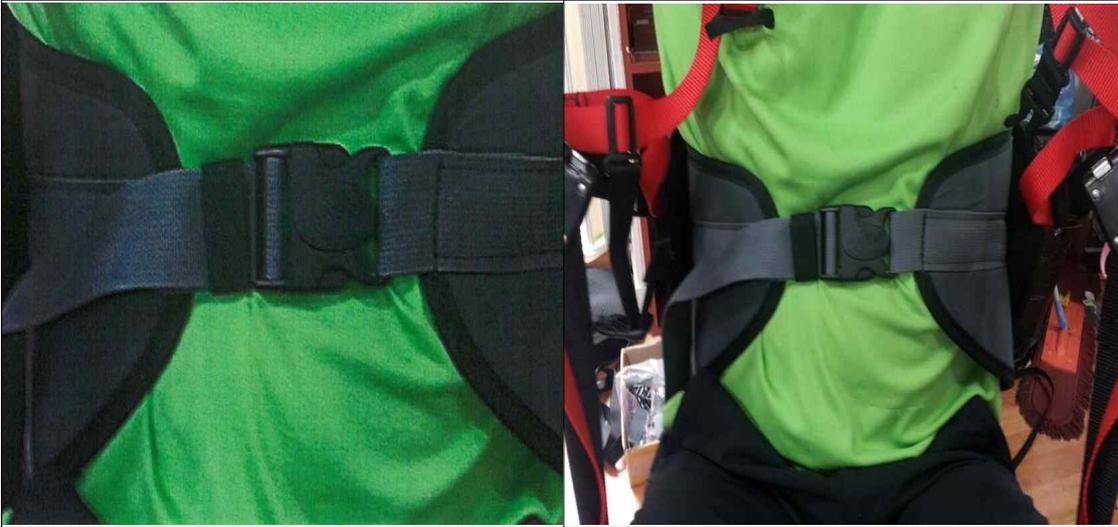
[그림 3] 허리보호대 형태의 보조안전벨트

체험자용 하네스는 한국의 AIR HEART사에서 2015년 4월 6일 제작한 패신저-M(Passenger 'M')⁵⁾으로 최대 중량은 100kg이었다. 하네스의 무게는 2.9kg이며 아래 [그림 3]에서 보이는 바와 같이 허리보호대 형태의 보조 안전벨트가 추가로 달려 있었다.

보조안전벨트가 체험자의 안전을 100% 담보할 수는 없지만 보조안전벨트가 체결되어 있었다면 추락 사고를 방지할 수도 있었을 것이다. 만약 하네스의 양쪽 다리 안전벨트가 정확하게 체결되어 있었다면 보조안전벨트가 체결되어

있지 않았어도 문제가 되지 않았을 것으로 판단된다.

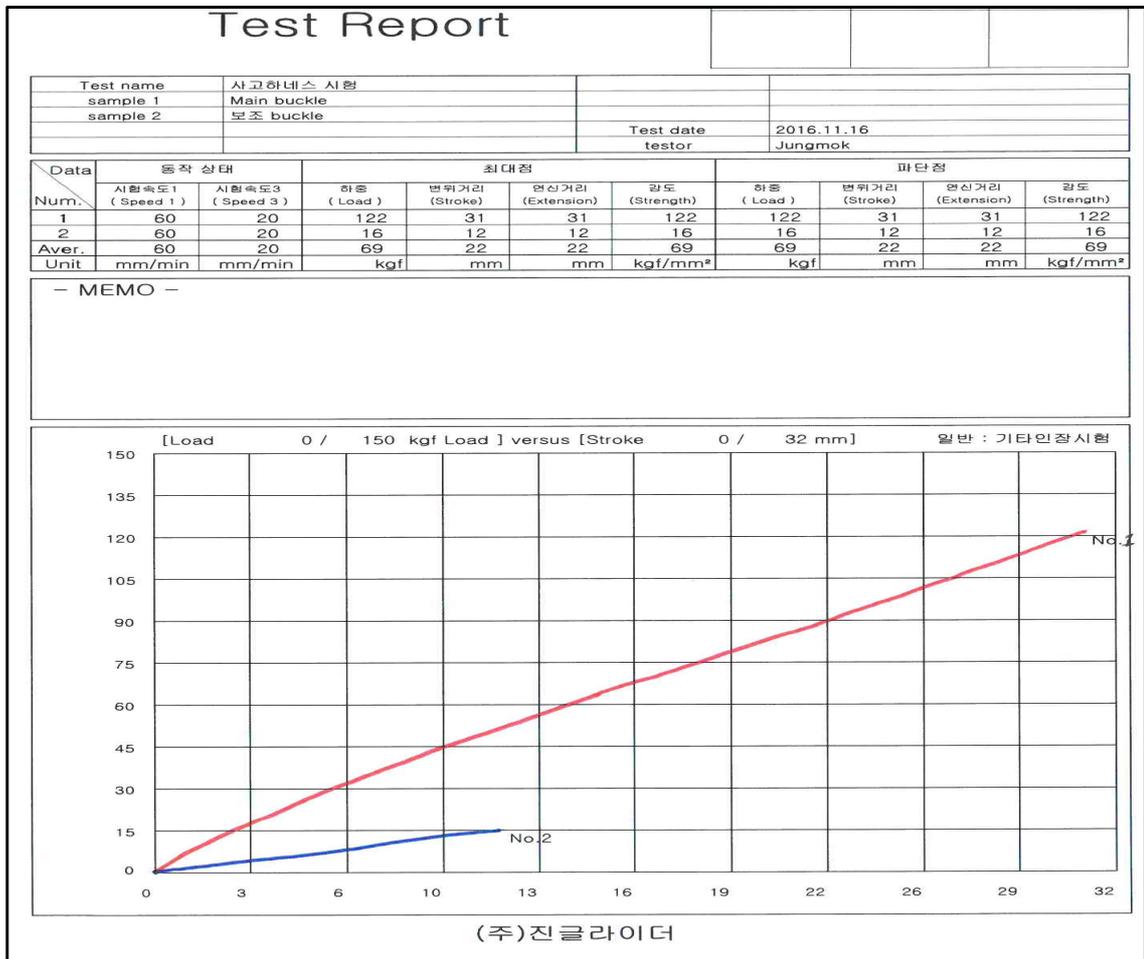
[그림 4] 체험자용 하네스 안전벨트 강도측정 결과

(주)진글라이더에서 측정한 체험자용 하네스 안전벨트 강도측정 결과 표 위 [그림 4]에서 보는 것처럼 안전벨트는 양호하였다. 강도측정 실험은 122kg까지 수행하였지만 아무런 이상이 발견되지 않았다. 강도측정 실험을 122kg까지만 한 것은 체험자의 몸무게를 감안할 때 더 이상의 강도측정이 필요없다고 판단하였기 때문이다. 안전벨트가 정확히 체결된 후에는 중력이나 하중에 의하여 풀릴 것으로는 판단되지 않았다.

하기 위하여 사용되는 벨트로 한쪽 부분이 파손되어 있었고, 강한 재질이 아닌 플라스틱으로 제작되어 있어 약 16kg 정도의 하중에서 쉽게 체결상태가 풀렸다. 가슴벨트는 체험자와 하네스를 안전하게 연결하는 안전장치가 아니므로 강도측정은 불필요하나 참고로 강도측정 실험을 하였다.

따라서 체험자용 하네스 안전벨트에 대한 교통안전공단의 안전성검사 결과와 (주)진글라이더의 강도측정시험 결과 하네스의 안전벨트가 비행 중에 충격이나 하중에 의하여 풀렸다고 판단할 만한 근거는 발견되지 않았다.

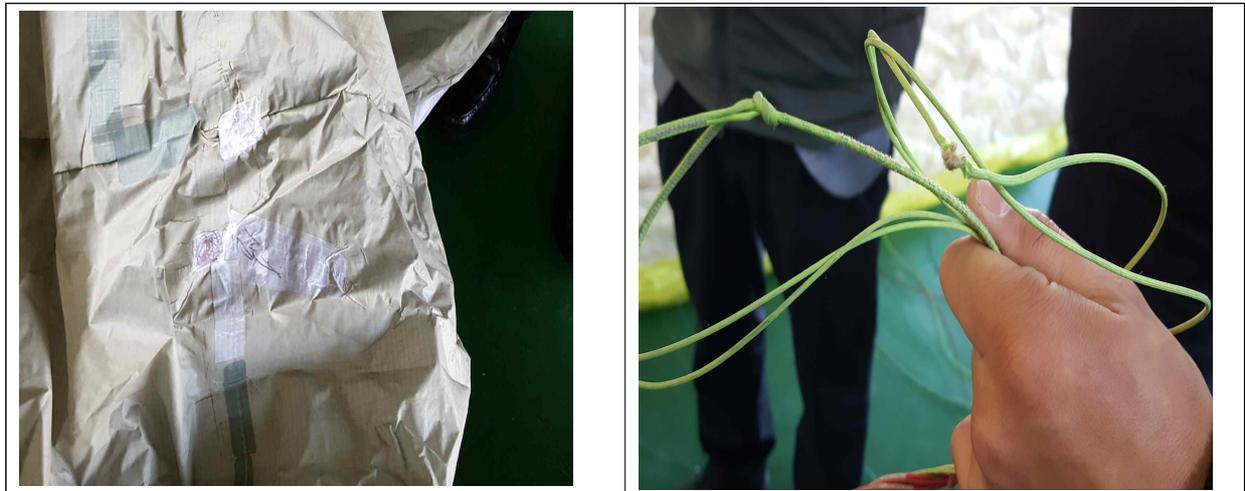
[그림 5] 캐노피 수선 흔적 및 손상된 산줄

S9763의 캐노피를 조사관이 현장에서 육안 및 측수 검사결과 산줄 피복 일부가 벗겨지고 캐노피 표면도 수선한 흔적이 발견되어 교통안전공단에 안전성검사를 의뢰하여 비행장치 검사 및 공기투과도 실험하였다.

안전성 검사결과 산줄 피복이 일부 벗겨져 있었고 외피의 일부 손상이 발견되었다. 캐노피 원단의 일부가 손상되어 있었고 여러 부분을 수선한 흔적이 발견되었다. 캐노피의 중앙 상판, 좌측 상판, 우측 하판 등 3부분의 공기투과도를 안전성인증 검사 당시와 비교한 시험결과는 아래 [표 1]과 같다.

또한 [그림 5]와 같이 검사결과 기체가 많이 노후화 되어 일부 구성품의 수선이나 정비가 필요한 부분은 있는 것으로 보이나, 기체 노후화가 이 체험자 추락사고와 직접적인 연관이 있다고 판단할 만한 증거는 없었다.
