ARAIB/R 07-11

한국철도공사 영동선 나한정역구내 무궁화열차 탈선('07. 3. 11)

# 철도사고조사보고서

항공·철도사고조사위원회

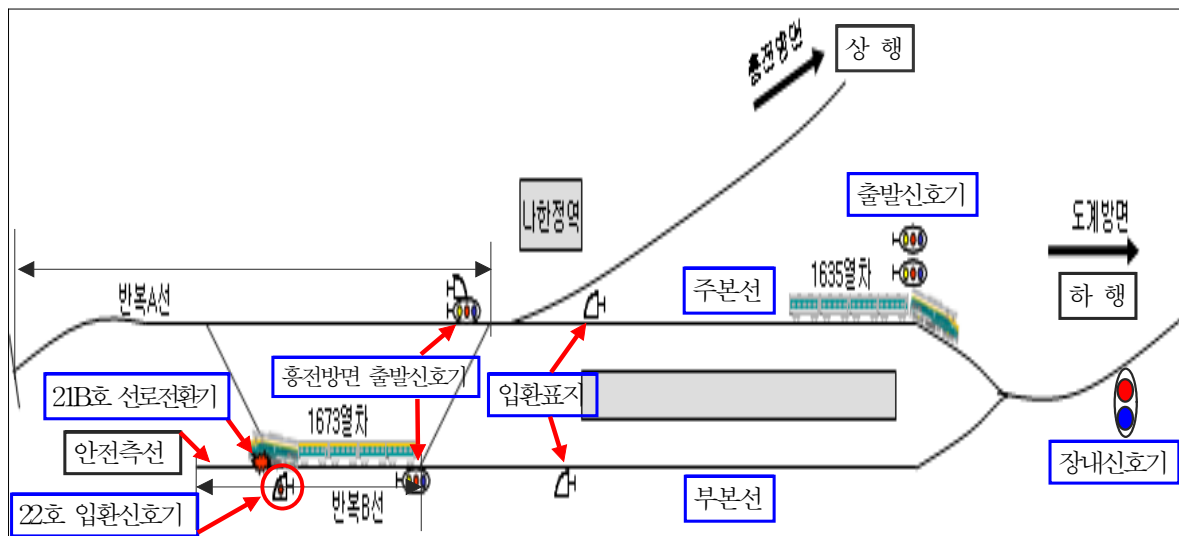
그림 2. 탈선상황 약도

사고열차는 2007년 3월 11일 사고발생 전 단선운행인 영동선 나한정역에서 하행열차인 제1635무궁화열차(주본선 도착)와 교행하기 위해 그림 2와 같이 부분선으로 진입하였다.

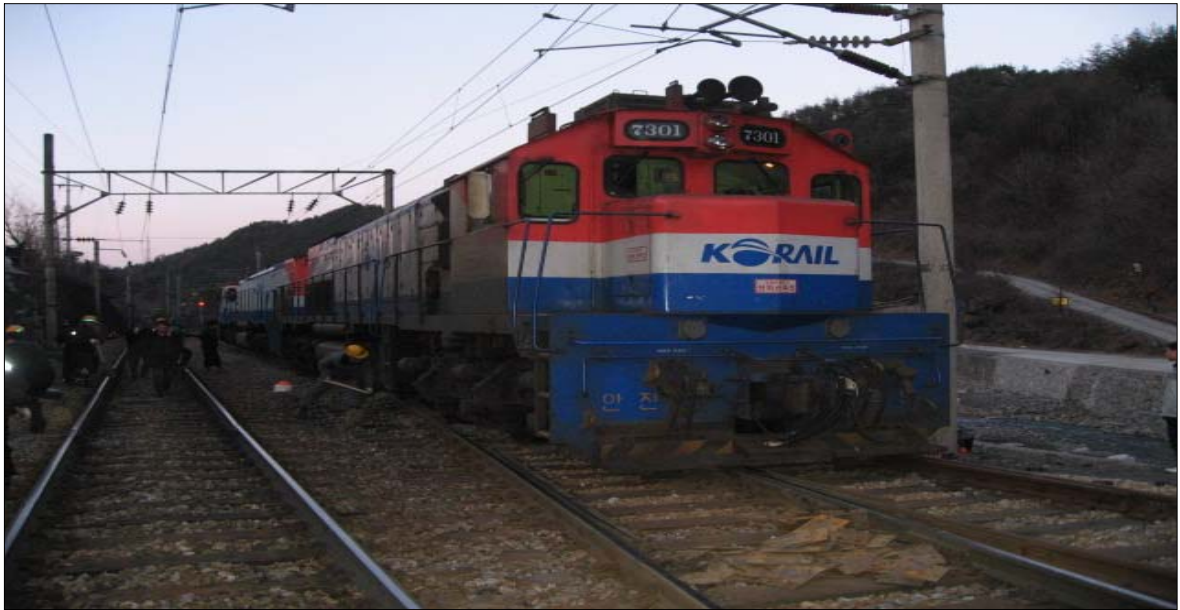
그림 3. 기관차 궤도이탈 전경사진

이때 사고열차는 정지신호로 현시된 22호 입환신호기 도착전에 정차하여야 하나, 전환되고 있는 21B호 선로전환기에 진입하면서 기관차 앞쪽 대차 차륜 6개가 그림 3과 같이 궤도를 이탈하였다.

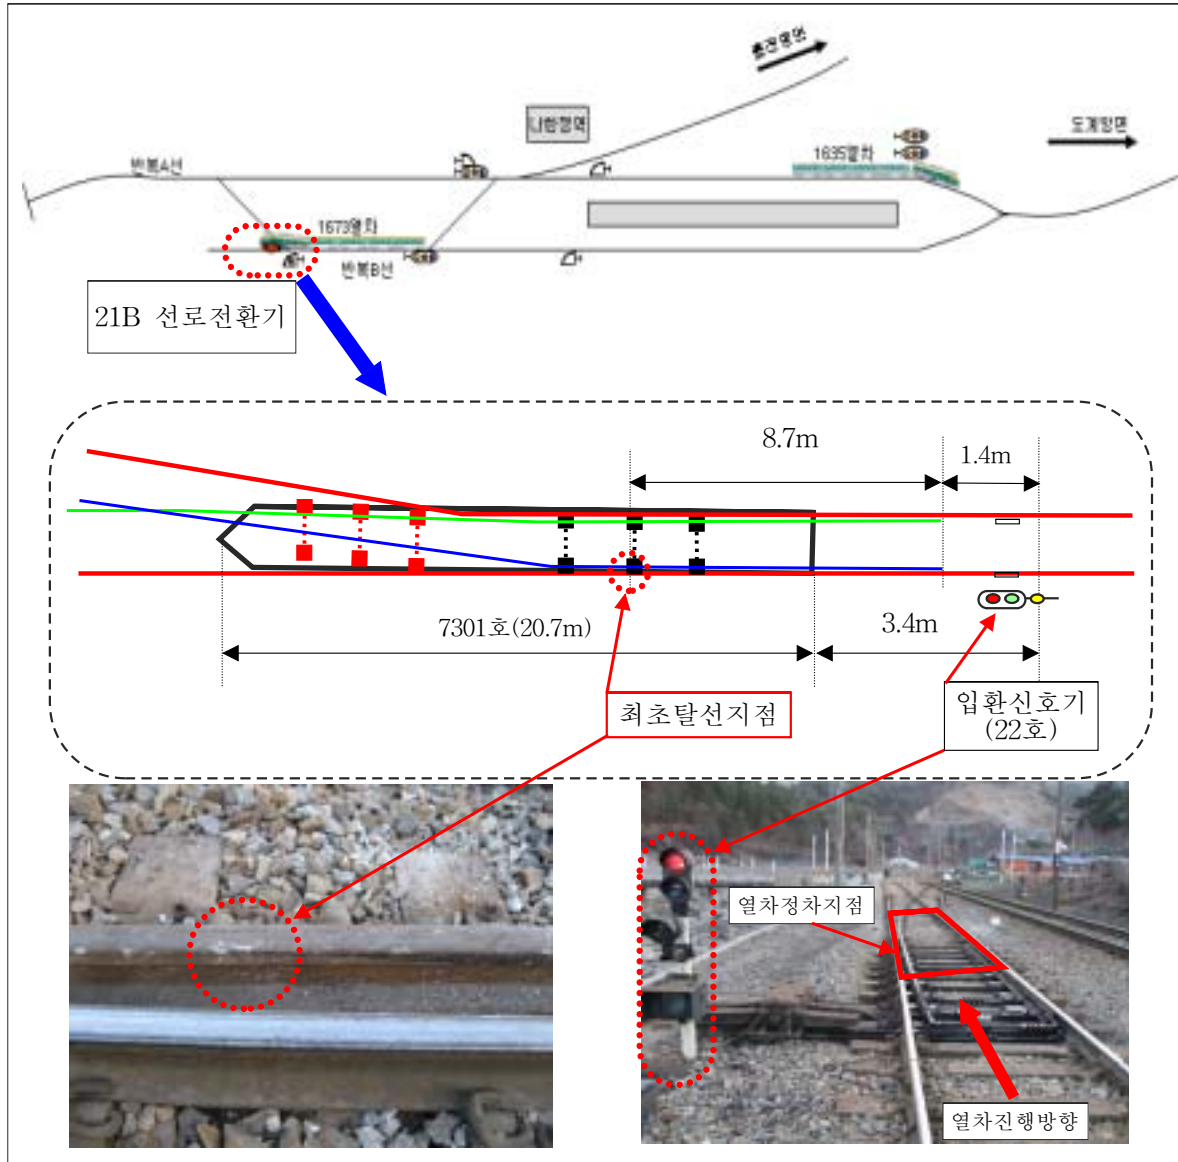
그림 4. 탈선현장 설명도

현장 상태를 조사한 결과, 기관차는 21B호 선로전환기 침단에서 약 8.7m 지난 지점에서 최초 궤도를 이탈한 후, 약 14.0m 더 진입 후 그림 4와 같이 정차하였다.

기관차 뒷대차는 선로전환기가 반복A선 방향으로 완전히 진로가 전환 된 상태에서 진입하여 궤도를 이탈하지 않았다.

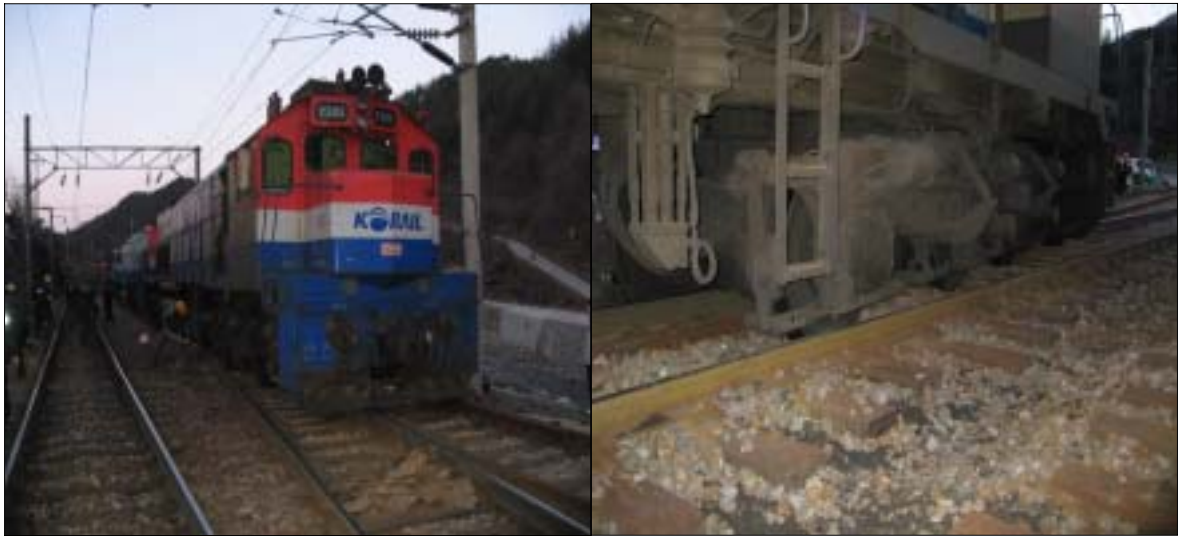
그림 5. 사고 차량 사진

사고열차의 차량상태를 확인한 결과 궤도이탈에 의한 외형상 파손은 없었으며, 궤도이탈시의 충격으로 주행장치 부분에 경미한 부분파손이 그림 5와 같이 발견되었고, 사고 복구 이후 사고열차는 정상적으로 운행되었다.

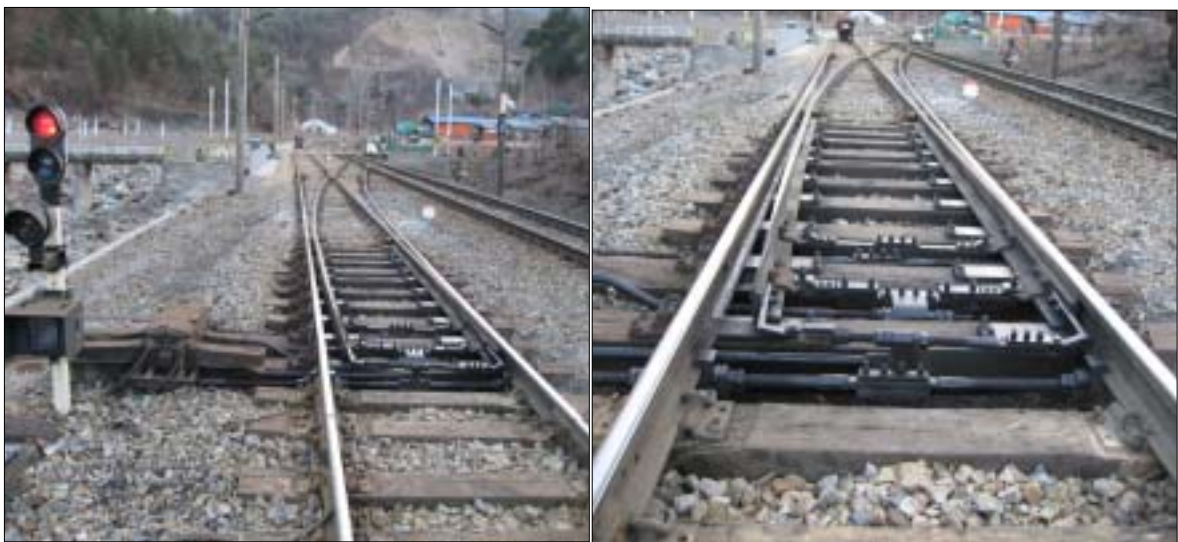
그림 6. 21B호 선로전환기 사진

사고 발생 후 21B호 선로전환기를 확인해 본 결과 그림 6과 같이 이상이 없었으며, 정상적으로 작동되었다.

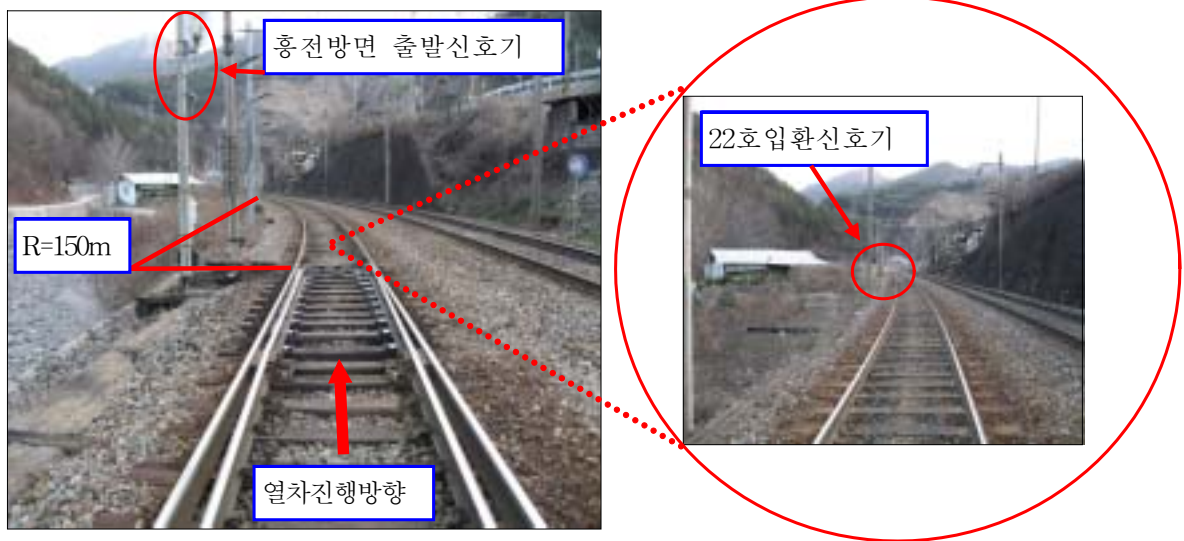
그림 7. 반복B선 선로상태사진

나한정역구내 선로상태를 확인해 본 결과, 도계방면에서 장내신호기까지는 30/1,000 구배가 있었고, 장내신호기부터 홍전방면 출발신호기까지는 평탄하였으나, 홍전방면 출발신호기로부터 22호 입환신호기 지점까지 곡선반경  $R=150m$ 가 그림 7과 같이 있어 출발신호기 지난 후 22호 입환신호기 신호를 확인할수 있었다.

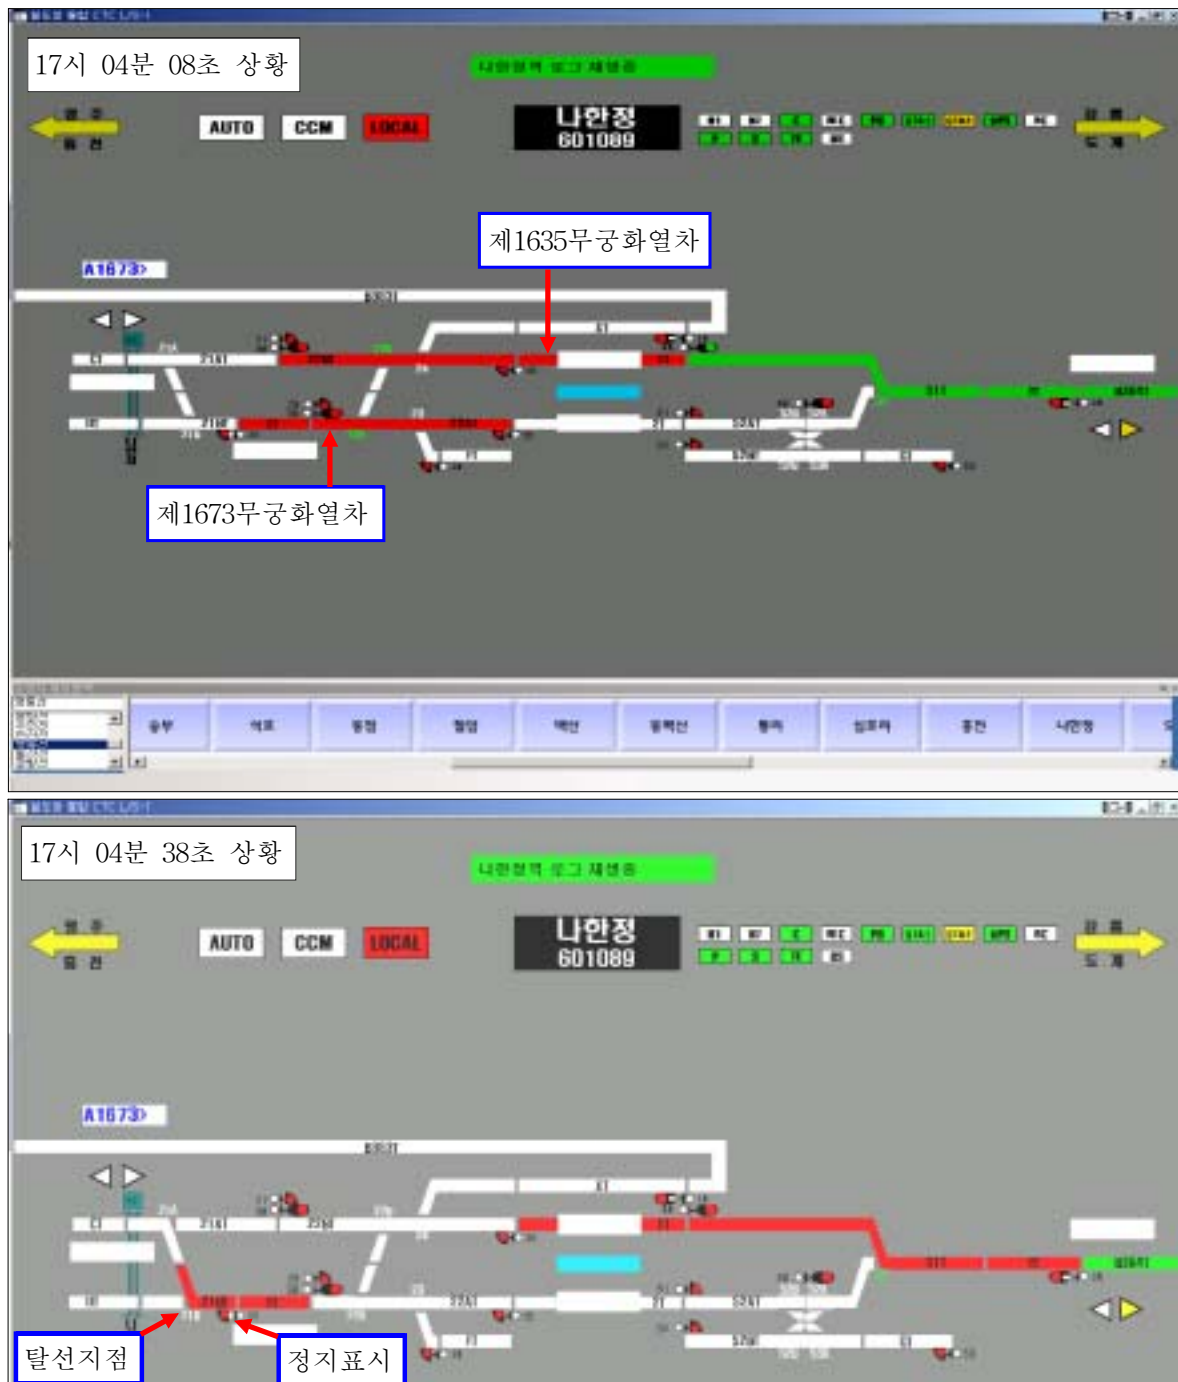
그림 8. 철도교통관제센터 나한정역 전자연동장치 화면

사고 발생 당시 철도교통관제센터의 나한정역 전자연동장치 화면에는 22호 입환신호기에 정지 표시가 표시되어 있던 것으로 그림 8과 같이 확인되었다.

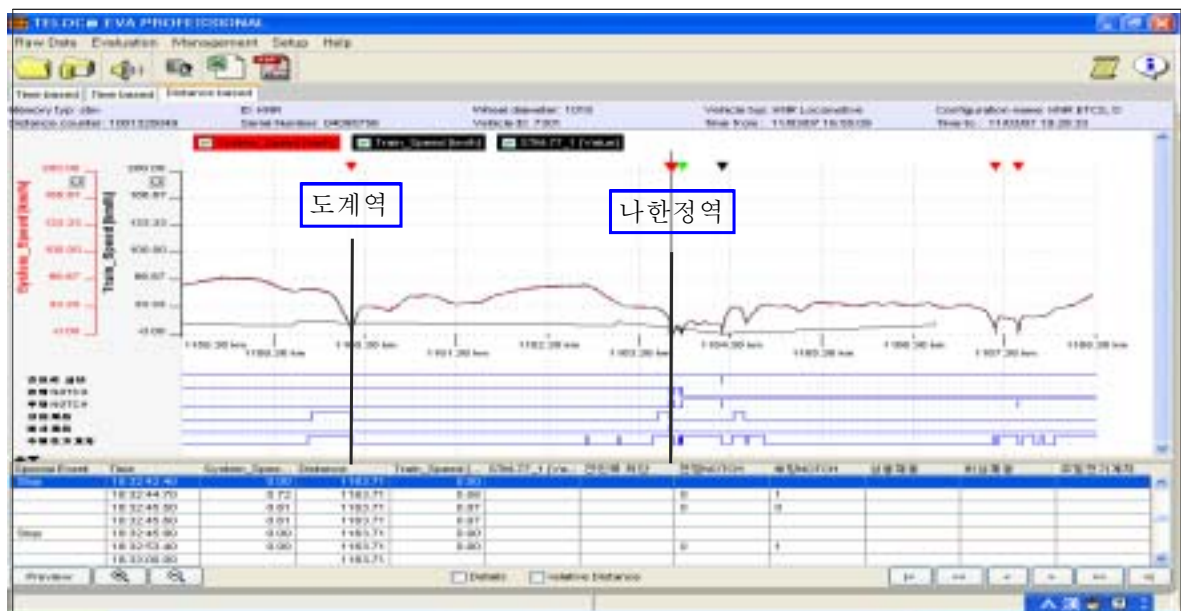
그림 10. 사고열차 운행기록

사고 열차의 운행기록을 확인한 결과, 사고 열차는 도계역을 출발하여 나한정역 진입전까지 평균속도 40km/h~60km/h 로 정상운행하였고, 정차를 위한 상용제동 및 비상제동을 취급한 경우는 그림 10과 같이 없었다.

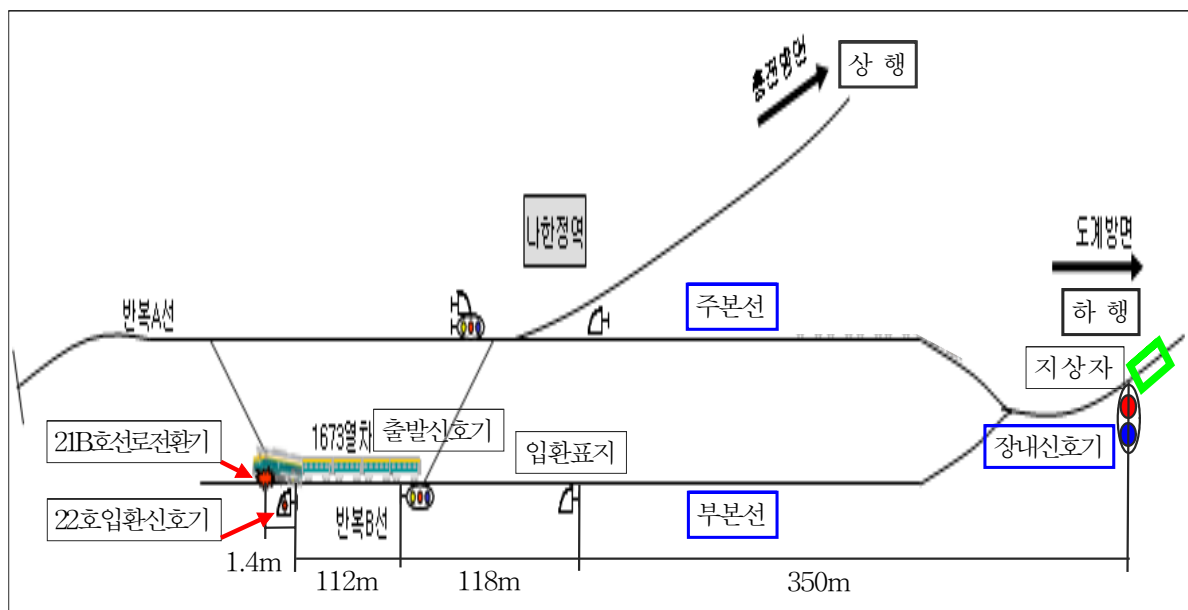
그림 11. 나한정역 구내배선요약도

사고열차는 22호 입환신호기 앞에서 그림 11과 같이 정차했어야 하나, 22호 입환신호기 앞에서 정차하지 못하고 약 14.44km/h 속도로 운행되었으며, 정차지점을 통과한 후 비상제동을 취급하여 약 2.6초 경과후 21B호 선로전환기 상에서 정차하였다.

표 1과 같은 정황으로 볼때, 사고열차 기관사는 반복B선 진입 후 홍전방면 출발신호기 지점의 제한속도 25km/h를 넘어 30.96km/h 속도로 운행하였으며, 홍전방면 출발신호기 지점 진입 후 22호 입환신호기 정지신호 현시를 확인하고 정상적인 상용제동을 취급하면 약 45m~50m 진행 후 정차하나, 제동레버(lever) 작동을 약하게 하여 상용제동이 작동 된 상태로 112m를 진행하였고, 정차 지점에 정차하지 못하자 운행속도 14.4km/h에서 비상제동을 취급하여 약 2.6초 동안 5.2m 이동 후 정차하였다. 그러나 비상제동 또한 22호 입환신호기 진입 전에 취급한 것이 아니고 21B호 선로전환기 진입 탈선후에 비상제동을 취급한 것으로 표 2와 같이 분석된다.

1. 기관사(부기관사 포함) 직무교육시 제한속도 준수 및 신호·제동취급에 대한 교육을 강화하여 인적오류에 의한 사고를 예방 할 수 있도록 권고함
2. 안전측선이 있는 정거장에서 운전취급시 열차의 정지를 확인한 후 (육안으로 불가시 무선 등) 선로전환기 진로조작을 권고함
3. 지적확인 환호응답 철저이행을 촉진하는 방안 마련을 권고함
4. 운전취급자(기관사 및 부기관사, 역운전취급자 등) 상호간의 무선전화를 적극적으로 활용하여 운전정보 상호교환을 철저하게 시행하도록 권고함

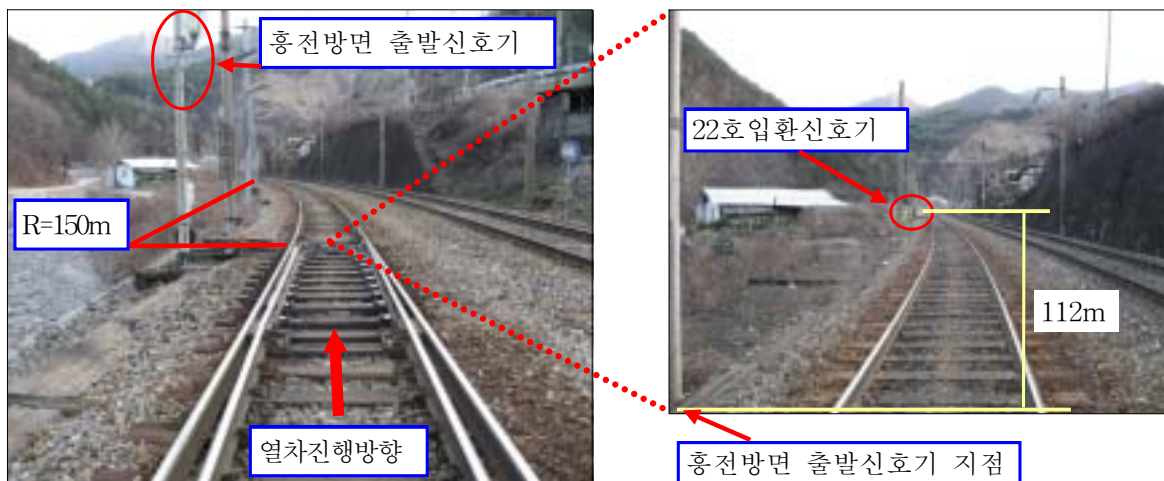
그림 12. 반복B선 선로상태

사고열차가 반복B선 진입시 22호 입환신호기 설치위치의 적정여부를 분석해본 결과, 반복B선 진입시 곡선반경  $R=150m$ 가 있어, 부분선으로 진입 후 홍전방면 출발신호기 전방까지는 22호 입환신호기의 신호 현시상태를 그림 12과 같이 쉽게 확인할수 없었다.

그러나 출발신호기 지점은 곡선구간으로 제한속도가 25km/h로 설정되어 있어 여객 및 화물열차가 일반적인 상태에서 25km/h 속도로 운행시 제동거리로 45m 정도가 필요했으며, 출발신호기로부터 입환신호기까지 거리를 측정해 본 결과 112m로 제동거리로써 충분하였고, 22호 입환신호기 설치위치도 적정하였다.

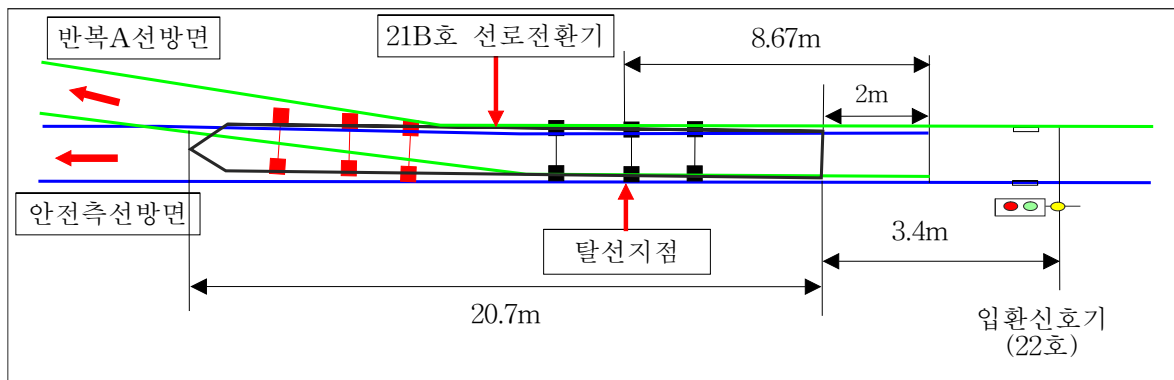
그림 13. 사고열차가 21B호 선로전환기 통과시 운행상황도

21B호 선로전환기 작동 고장여부를 분석해 본 결과, 나한정역 열차운용원이 17시 04분 38초경에 22호 입환신호기에 진행신호가 현시되어 있는 것을 확인하고 전기연동장치 조작판을 작동시켜, 안전측선방향으로 설정되어 있던 선로전환기 진로를 반복A선방향으로 전환시켰고, 약 4초 후인 17시 04분 42초경에 사고 열차가 22호 입환신호기 지점을 점유하고 그림 13과 같이 지나갔다.

21B호 선로전환기가 안전측선방향에서 반복A선방향으로 진로가 전환되는 도중에 기관차 앞대차가 진입하여 차륜6개가 레일을 타고 진행하다가 궤간내로 떨어졌고, 뒷대차는 선로전환기가 반복A선방향으로 완전히 진로가 전환 된 후에 진입하여 궤도를 이탈하지 않았으며, 이런 정황으로 볼때 선로전환기 작동은 정상이었다.
