ARAIB/R 08-01

한국철도공사 영동선 분천역구내 화물열차 탈선('07. 7. 5.)

# 철도사고조사보고서

항공 · 철도사고조사위원회

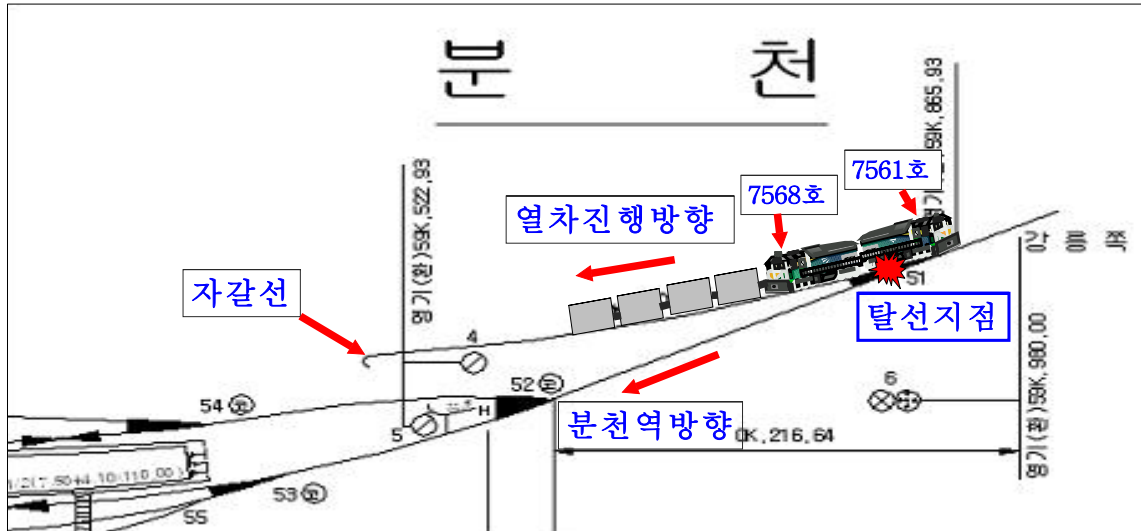
그림 2. 사고 현장 개략도

(제어기관차,7568호)는 자갈선으로 진입하였으나, 맨후부에 연결된 후부기관차(피제어기관차,7561호)의 전부대차 차륜 6개가 51호 선로전환기상에서 그림 2와 같이 궤도를 이탈하였다.

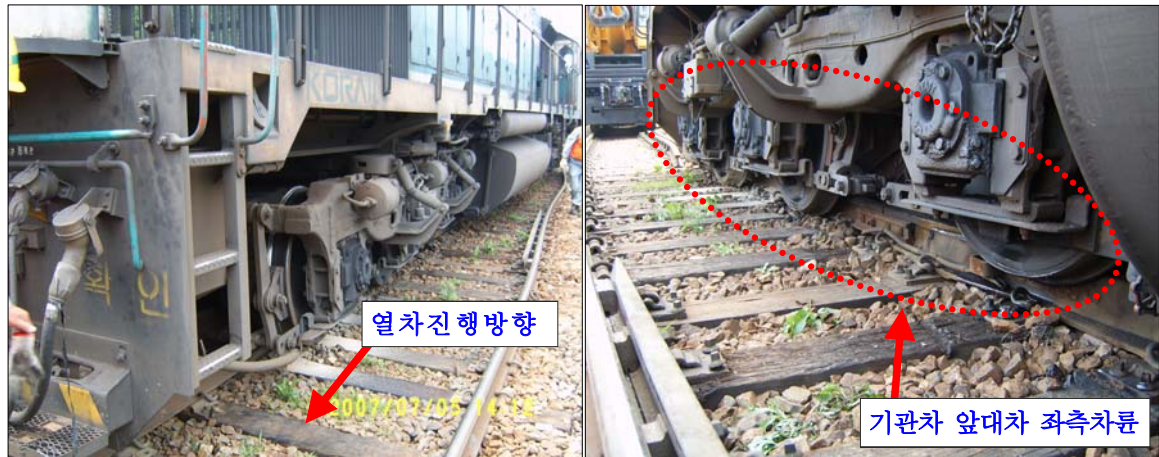
그림 4. 사고열차 탈선현장(후부기관차 앞대차)

이 과정에서 공차 4량과 전부기관차는 자갈선으로 진입하였으나, 후부기관차의 앞대차 차륜 6개가 51호 선로전환기상에서 그림 3, 그림 4와 같이 궤도를 이탈하였다.

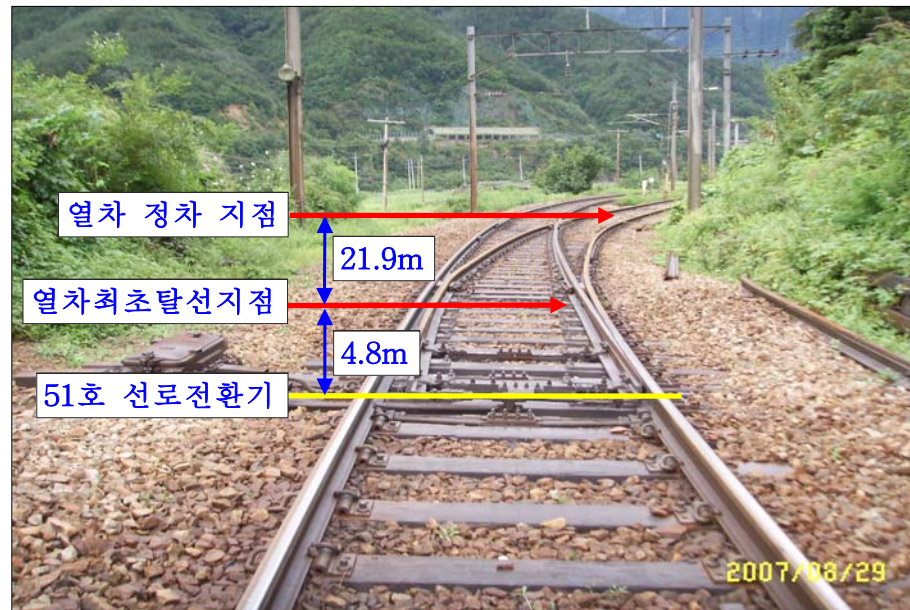
그림 8. 사고 열차 탈선 지점

사고 열차는 그림 8과 같이 51호 선로전환기에서 자갈선 방향으로 4.8m 진입하다가 최초 탈선을 하였고, 탈선후 21.9m를 더 진입한 후 정차하였다.

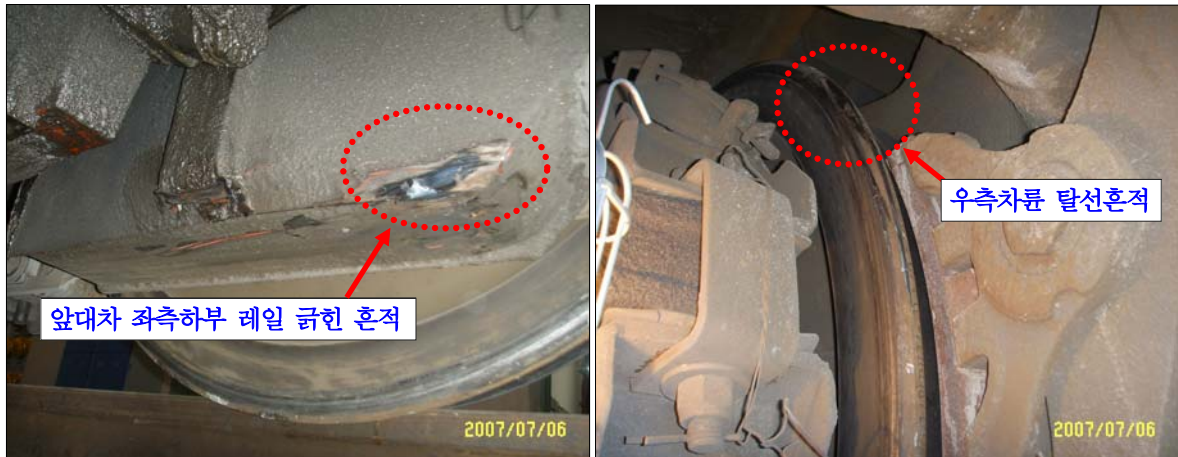
그림 9. 사고 차량 발생 흔적

사고발생 후 전부기관차의 차량상태를 확인한 결과 외형 및 차륜에서는 사고시 발생한 흔적을 발견할수 없었다. 그러나 후부기관차에서는 궤도이탈시 발생한 그림 9와 같은 흔적을 발견하였다. 후부기관차의 앞대차 좌측하부에서는 탈선 후 본선레일에 긁힌 흔적이 발견되었고, 우측차륜에서는 텅레일 멈춤쇠에 탈선시 발생한 흔적이 발견되었지만 사고 복구 이후 정상운행되었다.

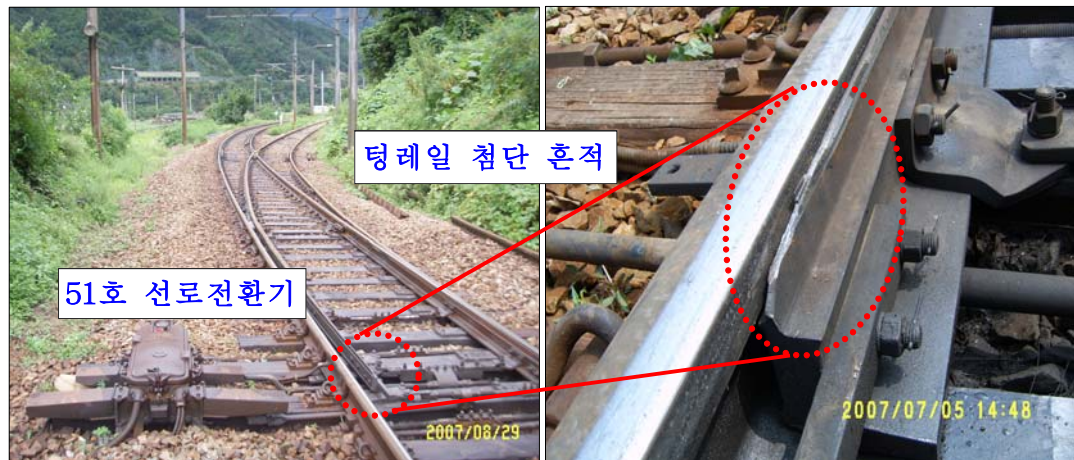
그림 10. 51호 선로전환기 상태

사고 발생 후 51호 선로전환기를 확인해 본 결과 그림 10과 같이 작동에는 이상이 없었으며, 선로전환기 텅레일 침단부분에 사고열차의 차륜에 의한 충격 흔적이 발견되었다.

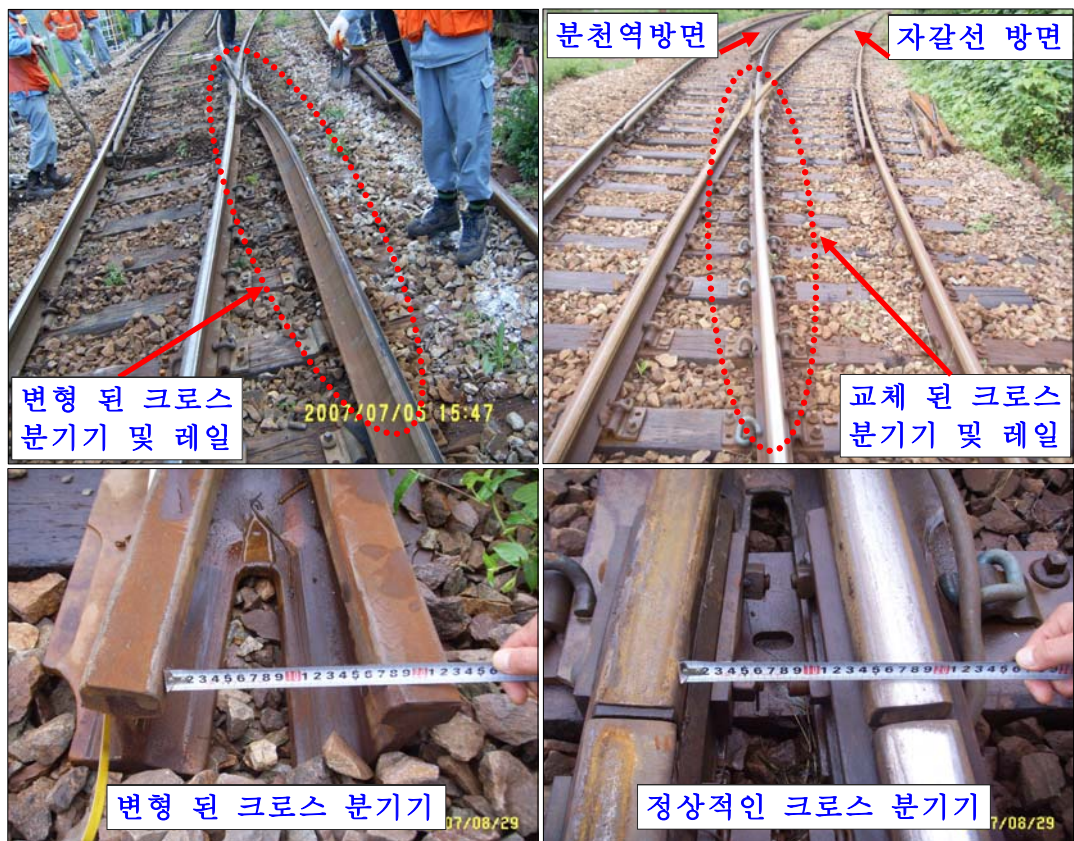
그림 11. 크로싱 분기기 상태

영동선 상행선과 자갈선과의 크로싱 분기기 상태를 확인 한 결과 사고 기관차의 궤도이탈과 함께 그림 11과 같이 변형되어 교체를 실시하였다.

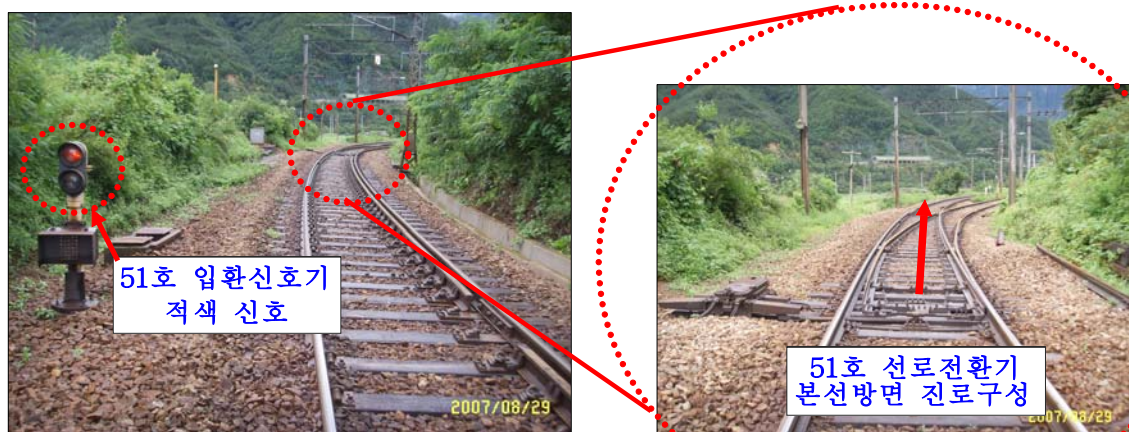
그림 16. 51호 선로전환기 작동

사고열차가 자갈선 진입시 51호 선로전환기의 작동 고장여부를 분석한 결과, 분천역장이 영동선 본선방면에서 자갈선방면으로 진로를 변경한 후, 열차운용원이 접근 전호로 사고열차를 자갈선으로 진입 시켰음이 확인되었고, 공차 4량과 전부기관차, 후부기관차 뒤대차 차륜 6개는 이상없이 자갈선으로 진입한 것과 그림 16과 같이 현장에서 선로전환기 작동상태를 확인한 결과 51호 선로전환기는 정상 작동이었다.

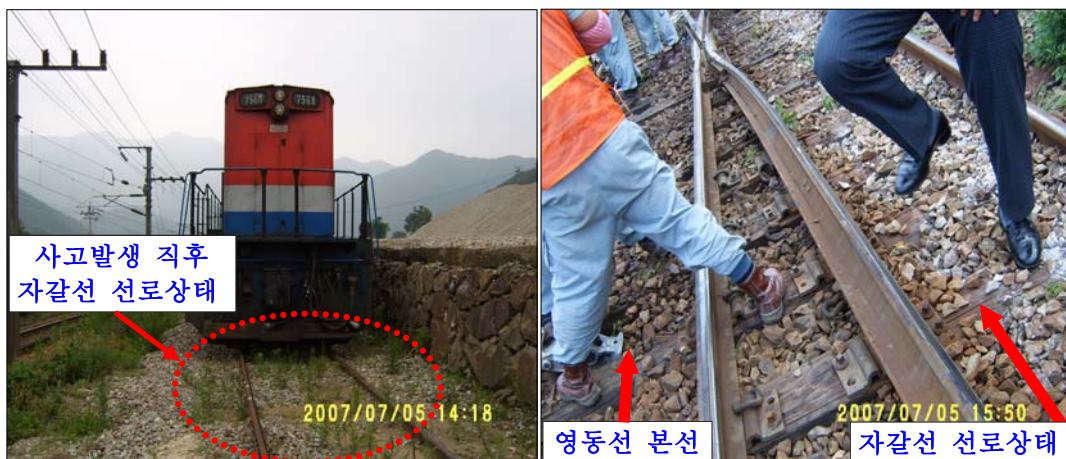
그림 17. 사고발생 직후 자갈선 선로상태

1994년부터 크로싱분기기를 설치하여 자갈선을 정상적으로 사용하였으며, 사고발생 직후 자갈선 선로관리 상태를 확인한 결과, 본선 선로와 같이 2일에 1회씩 선로순회점검을 실시하여 유지관리하는 것으로 되었으나, 그림 17과 같이 자갈선 목침목은 자갈선 설치이후(1955년) 50여년동안 목침목 내용년수(20년)가 지났지만 교체 등의 정상적인 유지관리 및 선로관리가 제대로 되지 않은것으로 판단된다.

1. 열차운행 및 입환작업시 불필요한 동력차 중련편성 운전을 하지말고, 부득이하게 동력차를 중련편성하여 운전할 때에는 선로의 안전상태 확인을 강화할 것을 권고함
2. 자갈선, 안전선 등 본선외의 선로도 본선에 준하여 관리를 철저히 할것을 권고함
3. 내용년수가 도래된 불량 목침목에 대하여 교체 계획을 수립 시행할 것을 권고함

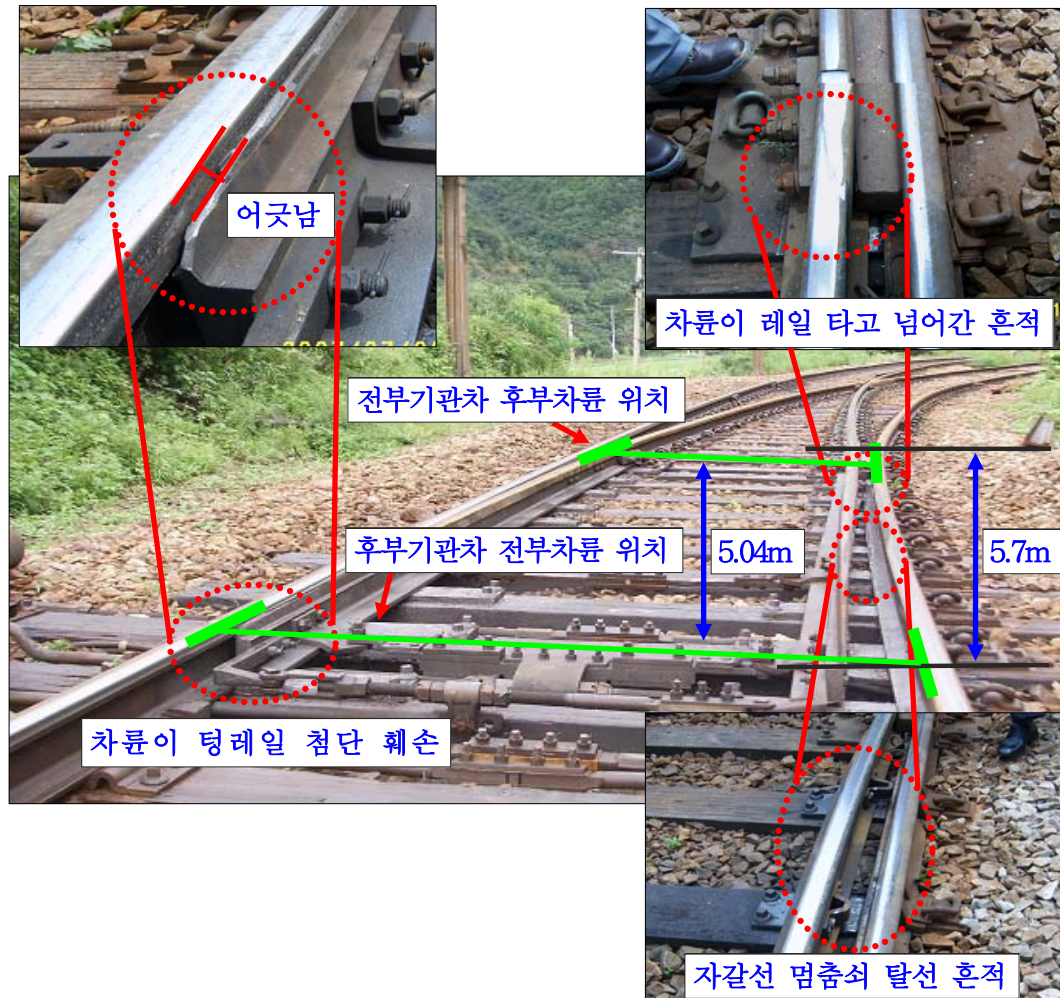
그림 18. 사고열차가 영동선 본선 및 자갈선 레일 이탈한 흔적

상기와 같이 여러 원인을 분석해본 결과, 이번 탈선사고는 그림 18과 같이 급곡선( $R=200m$ )이면서 선로여건이 좋지 않은 자갈선에 132톤의 대형기관차 2대가 중련편성되어 동시에 진입한 것과 전부기관차가 51호 선로전환기를 통과할 때 132톤의 기관차 자중에 의해 텅레일( $L=5.7m$ ) 침단이 본선 레일과 어긋났고, 후부기관차의 앞대차 차륜이(전부기관차 후부차륜과의 간격 5.04m) 자갈선 선로로 진입하지 못하고 텅레일 침단을 훼손하면서 본선의 레일로 진입하여 궤도를 이탈한 것으로 추정된다.

이번 사고의 원인은 급곡선( $R=200m$ )이면서 선로여건이 좋지 않은 자갈선에 대형기관차 2대가 동시 진입한 것과 전부기관차 자중에 의해 텅레일 침단이 본선 레일과 어긋남으로써 후부기관차 차륜이 자갈선 선로로 진입하지 못하고 본선 선로로 진입하여 발생한 탈선사고로 추정된다.

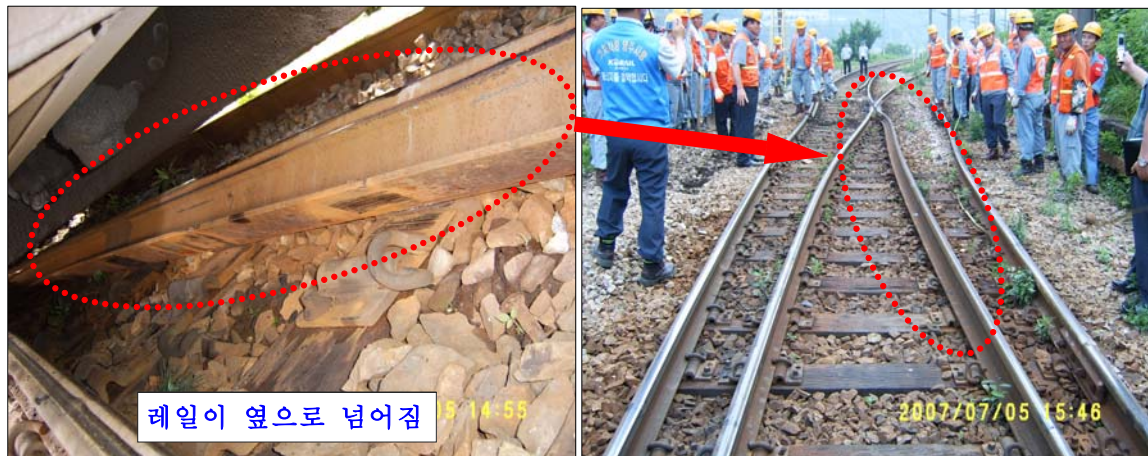
19. 영동선 본선 레일이 넘어져 훼손된 모습

또한 사고열차가 탈선된 이후 전부기관차가 후부기관차를 자갈선 방향으로 끌고감으로써, 후부기관차는 궤도를 이탈한 상태로 본선방향에서 자갈선방향으로 끌려가다가 앞대차 우측 차륜에 의해 크로싱분기기 진입전 본선 우측 레일에 영향을 주어 그림 19와 같이 레일을 넘어뜨려 피해가 커졌다.
