ARAIB/R 08-03

한국철도공사 경원선 왕십리역구내 화물열차 탈선사고(07.3.19)

# 철도사고조사보고서

항공·철도사고조사위원회

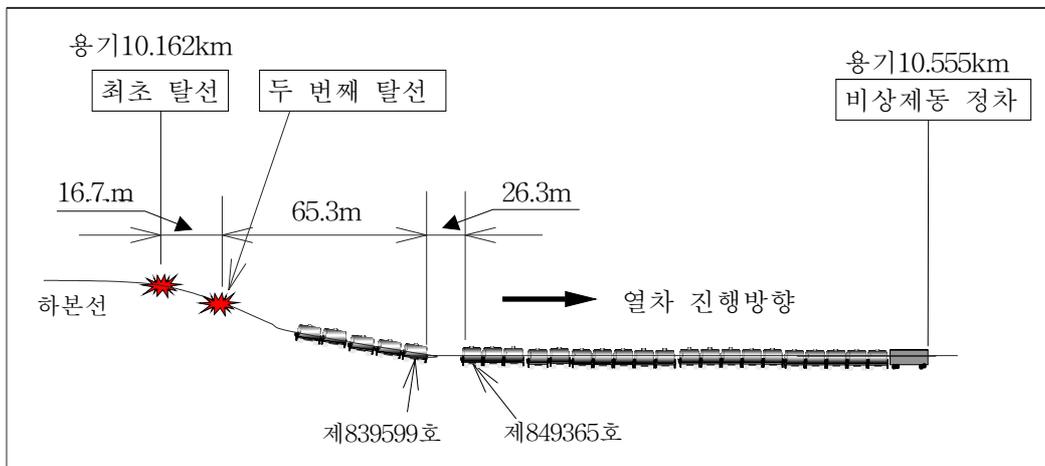
그림 1. 탈선 개략도

2007년 3월 19일(월) 11시 6분경에 경의선 수색역을 떠나 중앙선 망우역으로 가던 25량 편성의 제5621 화물열차가 11시 52분경 경원선 왕십리역구내를 약 32km/h의 속도로 통과하던 중 20량째 연결된 제849365호 벌크시멘트 화차의 후부(後部) 대차가 용산기점 10.162km 지점의 선로 좌측으로 최초 탈선되었다.

최초 탈선 지점으로부터 약 16.7m 떨어진 지점에서 21량째 연결된 제839599호 벌크시멘트 화차의 전부(前部)대차가 선로 좌측으로 탈선되었다.

탈선된 20량째의 후부대차 및 21량째의 전부대차는 열차와 같이 진행하면서 침목 및 선로전환기를 파손시켰고 21량째 화차는 두 번째 탈선 지점으로부터 약 65.3m를 더 운행한 후 20량째 화차와 분리 정차되었다.

21량째 화차와 분리된 열차는 약 26.3m를 더 운행한 후 용산기점 10.555km 지점에서 11시 52분경 최종 비상제동이 체결되어 정차하게 되었다.

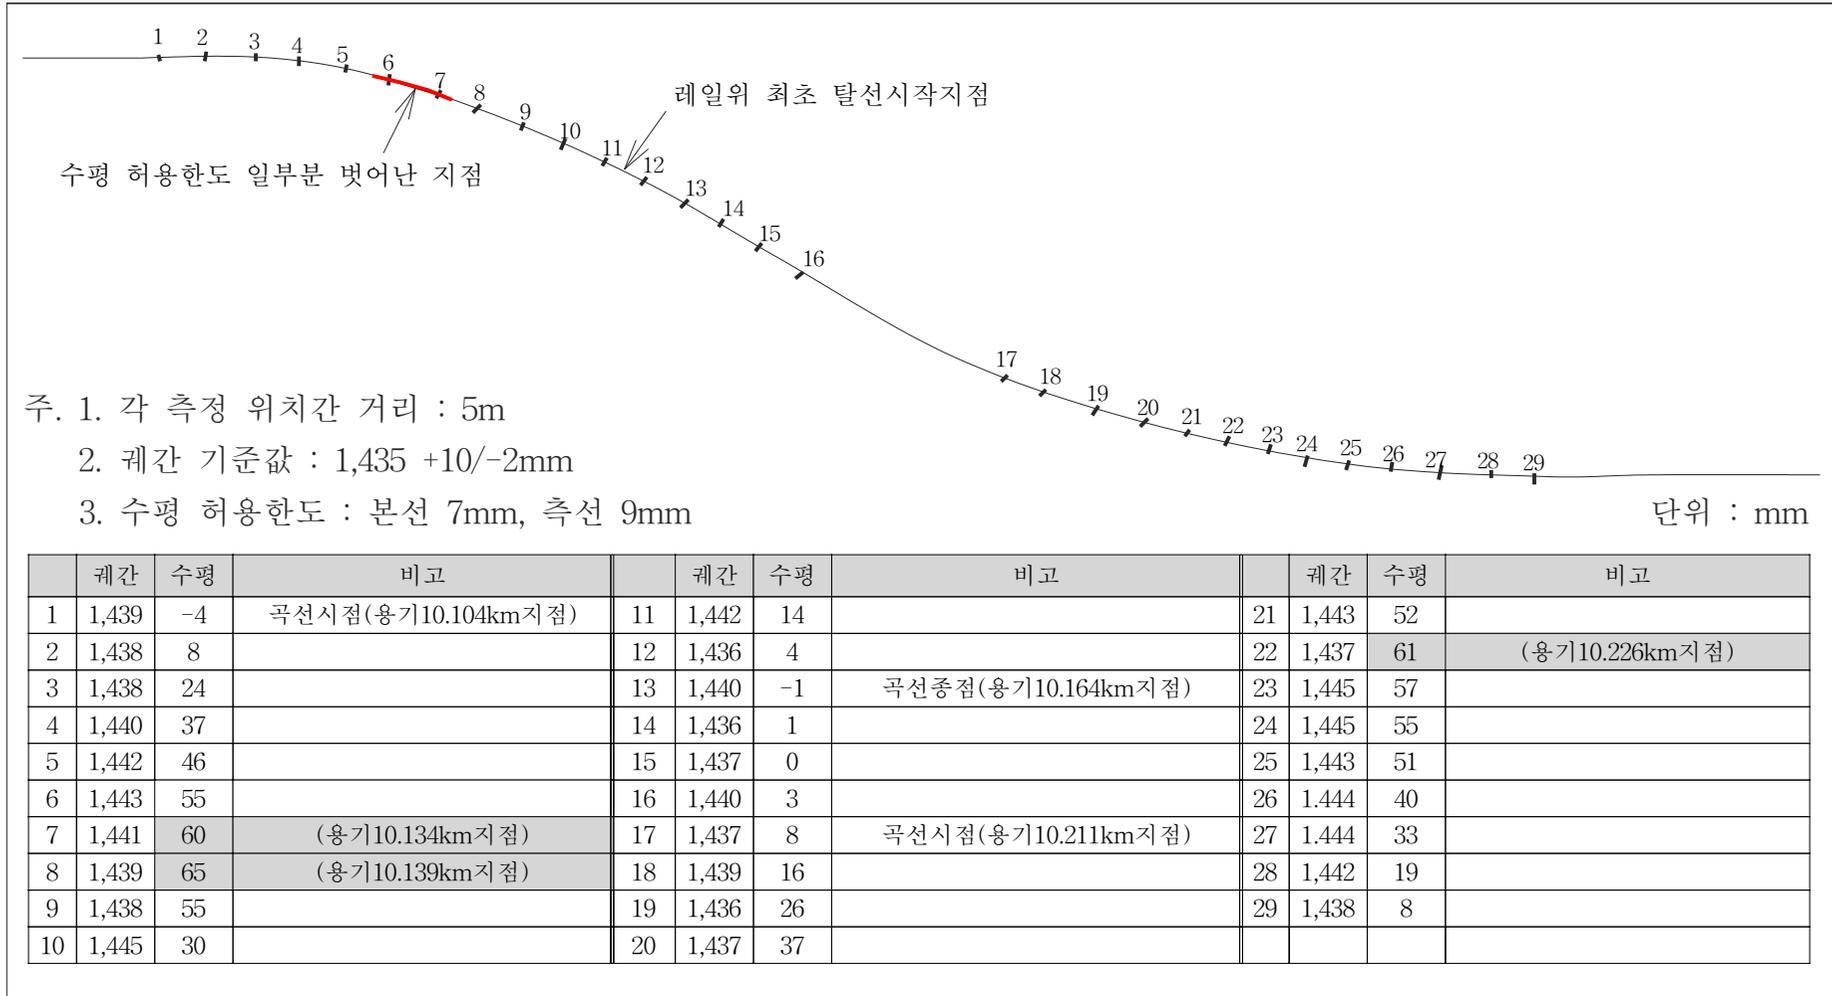
그림 2. 탈선 선로 측정도

탈선 사고가 발생한 선로에 대해서 궤간<sup>(3)</sup> 및 수평<sup>(4)</sup>을 실측한 값은 그림 2와 같고 측정값 중 캔트값이 50mm인 우곡선 일부분에서 수평값이 허용한도(본선 7mm, 측선9mm)를 약간 벗어나는 것으로 측정되었다.

탈선 사고가 발생한 선로에 대해서 궤간(6) 및 수평(7)을 실측한 값은 그림 2와 같고 측정값 중 원곡선 캔트값이 50mm인 우곡선 일부분에서 수평값이 허용한도(본선7mm, 측선9mm)를 약간 벗어나는 것으로 측정되었다.

이상의 결과를 종합해 볼 때, 금번 탈선의 원인은 완화곡선 길이가 규정된 30m보다 짧은 20m로 시공됨에 따라 열차 운행 시 직선으로 진행하려는 차륜에 의해 급격한 곡률의 변화에 따른 횡압이 증가되었고, 곡선이 연속으로 이어진 S자 반향곡선(8) 선로상에서 일부 차륜 및 선로상태 불량에 따른 차량의 진동과 횡방향 요동의 증가로 양쪽 윤중(9)이 변화되는 상태에서 20량째의 화차 후부(後部)대차가 곡선 외측으로 ‘튀어오름 탈선(10)’ 되면서 짧은 시간에 궤도를 이탈한 것으로 추정된다.

1. 건설교통부 고시 ‘철도사고등의 보고에 관한 지침’ 제6조에 의거 사고복구 전 사고원인과 관계되는 증거물 보존을 철저히 할 것.
2. 임시로 시공된 선로, 반향곡선이 포함된 선로 등 열차 운행에 취약한 선로에 대한 유지보수를 강화할 것.

1. 임시로 시공되는 선로도 ‘철도건설 규칙’ 등 관련 규정어게 맞게 시공하고 개통 전 안전성 확보를 위한 검증 방안을 강구하여 시행할 것.

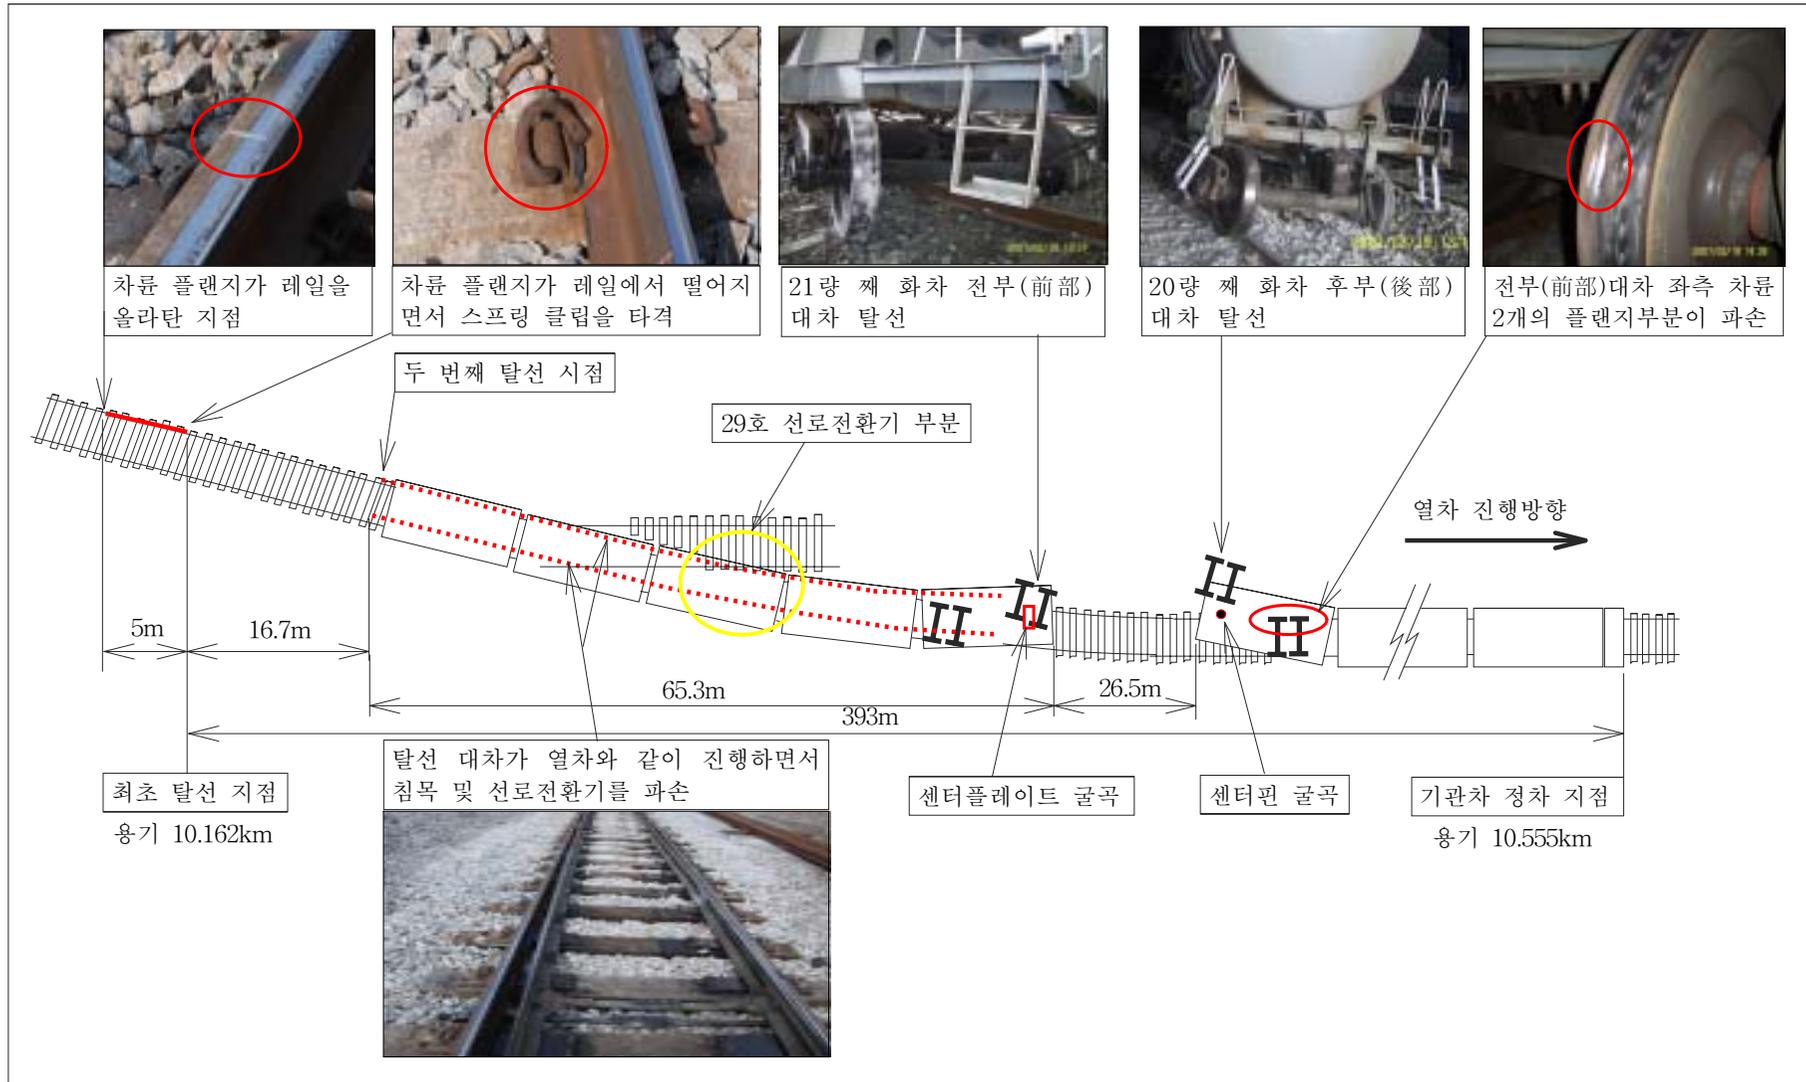
그림 3. 탈선 현장도

- 용산기점 10.157km지점의 열차 진행방향 좌측 레일 표면에서 차륜 플랜지가 레일을 올라탄 최초의 탈선 흔적이 발견되었다. 차륜 플랜지가 레일을 올라탄 상태로 약 5m 진행하다가 레일 좌측으로 떨어지면서 스프링 클립에 타격을 가하였다.
- 두 번째 탈선 흔적은 최초 탈선 지점으로부터 약 16.7m 떨어진 지점에서 발견되었다. 차륜이 선로 좌측으로 떨어지면서 침목 및 스프링 클립에 타격을 가하였다.
- 탈선 대차는 두 번째 탈선 지점으로부터 약 65.3m를 더 운행하면서 침목 및 29호 선로전환기를 파손시켰고 20량째 화차와 21량째 화차가 분리되면서 비상제동이 체결되어 정차하게 되었다.
- 탈선 지점 부근의 선로를 조사한 결과 탈선에 영향을 미쳤을만한 어떠한 증거물도 발견하지 못하였다.

- 20량째 탈선 화차의 상태는 그림 3에 나타낸 바와 같이 탈선되지 않은 전부 대차 좌측 차륜 2개의 플랜지 부분이 어떤 장애물에 의해 폭7mm×길이 140mm×깊이 10mm의 크기로 손상을 입었다. 그리고 탈선된 후부대차의 센터 핀(Center Pin)이 굴곡되었다.
- 21량째 탈선 화차의 상태는 탈선된 전부대차의 센터 플레이트(Center Plate)가 굴곡되었다.

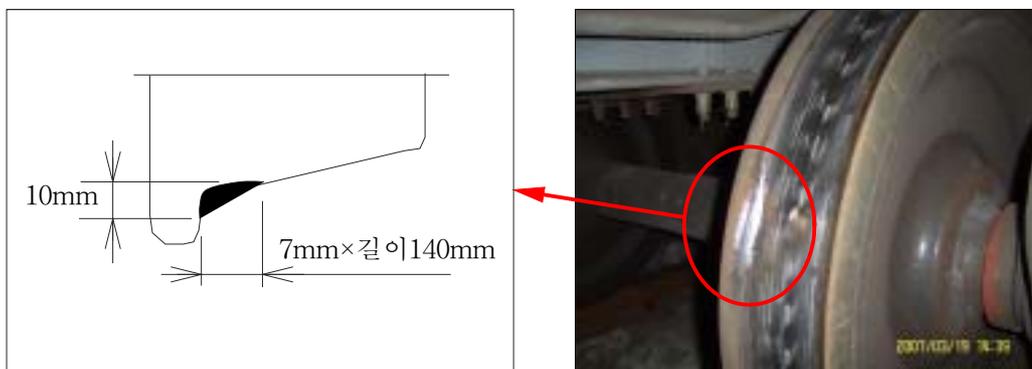
그림 4. 플랜지 손상 상태

- 탈선 현장에서 조사된 바와 같이 탈선되지 않은 전부대차 좌측 차륜 2개의 플랜지 부분이 어떤 장애물에 의해 손상을 입었다. 플랜지 손상 상태는 그림 4와 같다.

최초 탈선된 제849365호 화차를 정밀 조사한 결과 대차 각 부분의 치수는 기준 한도 이내인 것으로 확인이 되었다. 그리고 후부(後部)대차의 센터 핀(Center Pin)이 굴곡 변형된 것은 탈선 시의 충격에 의한 것으로 판단된다. 그러나 탈선되지 않은 전부(前部)대차 좌측 차륜 2개의 플랜지 부분 손상과 스너머 스프링 상부 모서리 파손은 열차가 운행 중 선로위 어떤 장애물에 의한 충격으로 인해 파손된 것으로 보여지나 탈선 현장에서는 어떠한 장애물도 발견할 수 없었다.

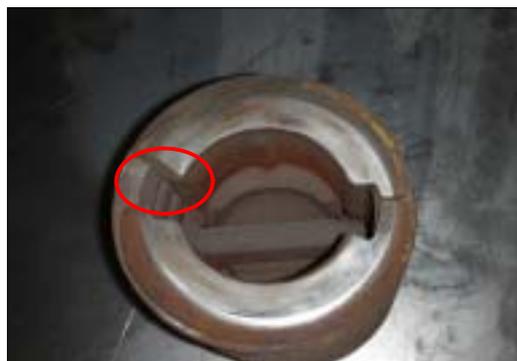
그림 5. 스너머 스프링 상부 모서리 탈락 상태

- 전부대차의 좌·우측 스너머(5) 스프링 각 1개가 그림 5와 같이 상부의 모서리가 파손되어 탈락되었다.

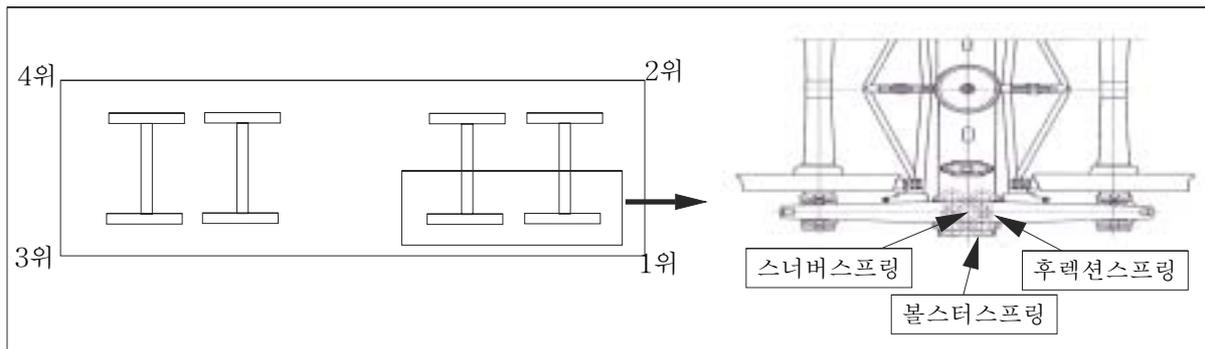
그림 6. 대차 스프링 위치도

- 또한, 대차 각 부분의 스프링 상태를 측정한 결과 검수정비 기준값을 만족하는 것으로 확인되었다. 스프링 위치도는 그림 6과 같고, 스프링을 대차에서 분해한 후 측정된 값은 표 4와 같다.

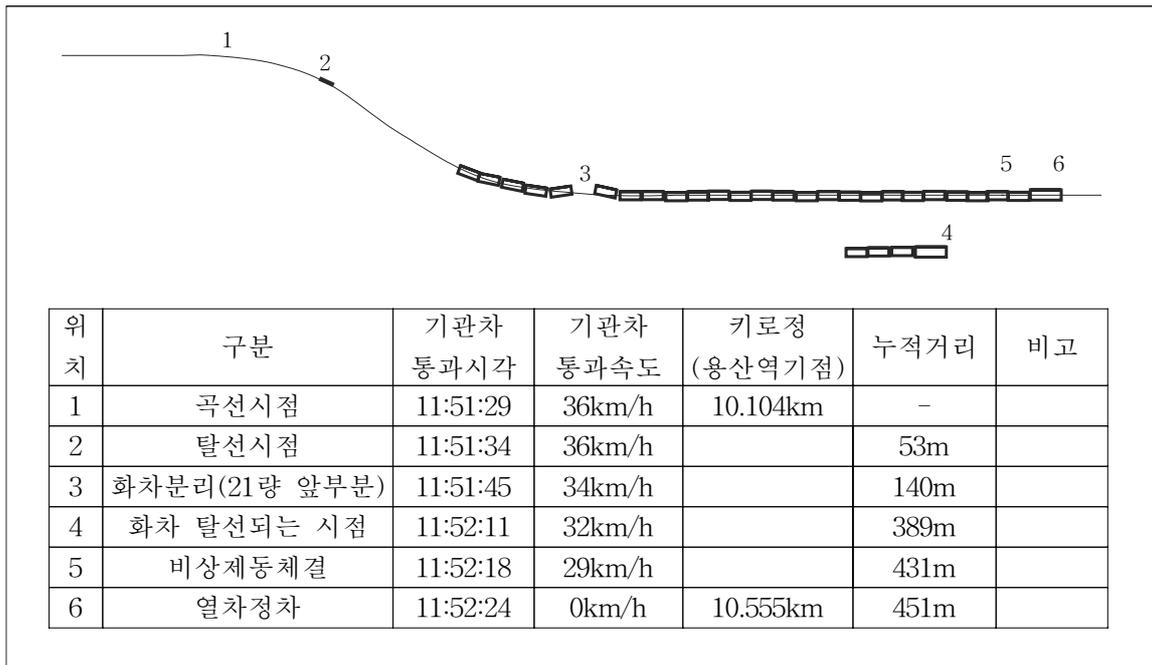
그림 7. 열차 운행속도 측정 위치도

그림 7에서 보는바와 같이 화차가 탈선 시점에서의 열차 운행 속도는 32km/h 였고 화차가 분리된 직후 비상제동 체결이 되어 약20m 더 운행한 후 정차되었다.

열차의 속도기록을 확인한 결과 사고열차는 탈선 선로를 규정 속도인 40km/h 이하로 운행을 하였고 탈선 선로를 운행 중에 급제동이나 급가속 등의 운전 취급을 하지 않은 것으로 확인되었다.
