항공기 사고 중간보고서

강하 중 난류 조우로 인한 승객 부상

이스타항공 502편

B737-800, HL8342

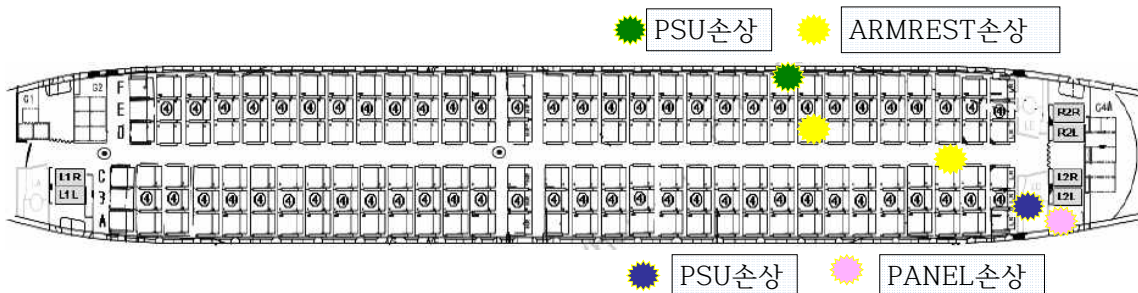
[그림 2] HL8342의 기타 손상위치

항공기객실의 천정패널(PSU, 24F), 벽면 마감재의 휨(L2도어 상단), 화장실(2L)의 천정패널, 승객좌석 팔걸이 2개(24D, 30C)의 손상이 있었으며, 손상위치와 손상정도는 [그림 2]와 [그림3]과 같다.

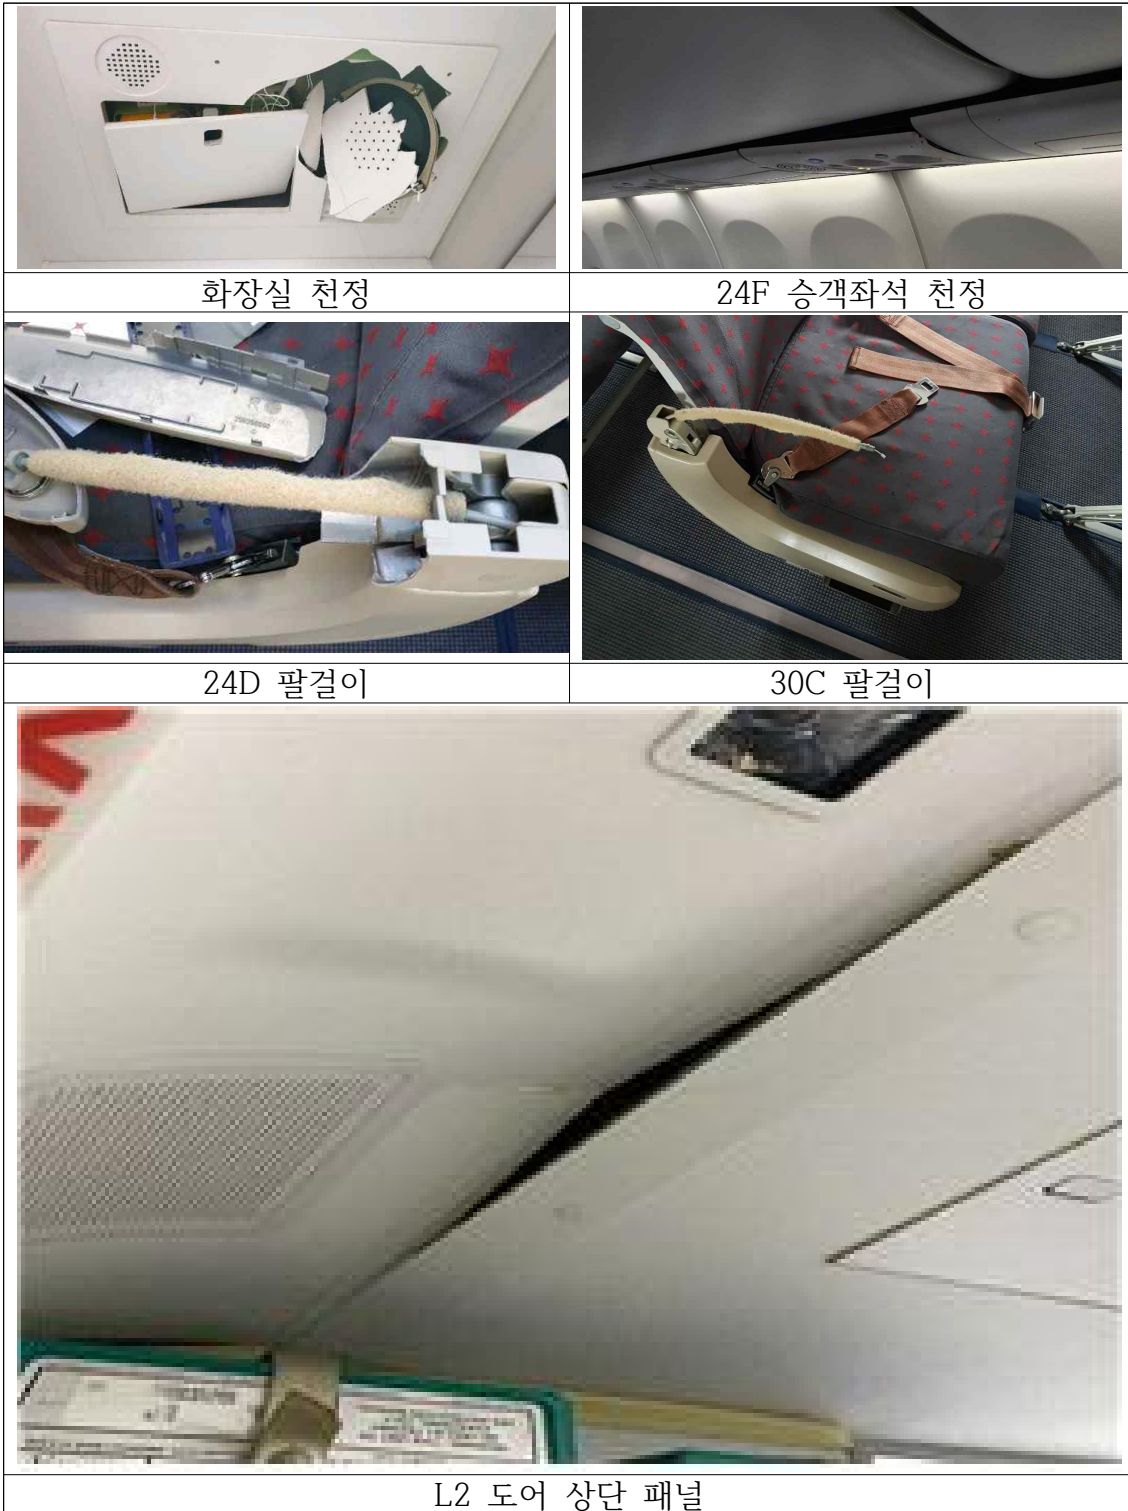
[그림3] 기내 손상부분

객실승무원 R2R은 객실 안전활동 후에 손을 씻기 위한 화장실에 들어갔다. 기체요동으로 천정패널에 머리를 부딪히고 깨어진 패널에 안면이 긁히는 상처를 입었다. 진술에 따르면 잠시동안 움직일 수 없었고 이후 일어나 승무원 좌석에 앉았다고 하였다.

CA L2L은 기장의 터뷰런스 사인 후에 방송을 하였으며 CA R2R과 함께 후방궤리를 정리하였고 어느정도 정리를 마친후 CA R2R이 화장실을 가는 것을 목격하였다. 이후 기체 흔들림에 승무원좌석(jumpseat L2)의 어깨끈을 쥐었으나 튀어올라 도어상단 벽면의 패널에 머리를 충격하고 떨어져서 잠시 움직일 수 없었고 화장실에서 나온 CA R2R의 도움을 받아 좌석에 앉았다 진술하였다. 이후 병원에서 신경뿌리증진단을 받았다.

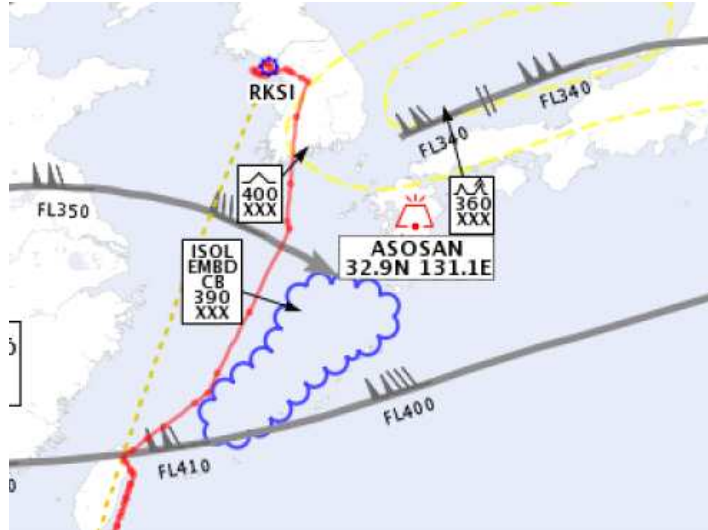
[그림 6] 중요 기상 예보도(SigWx:KKCI 00 UTC 15FEB 2020)

비행 전에 기장에게 제공된 기상정보는 항로상 여러 곳의 난류지역이 표시되어 있었고 한반도 중부지방의 항로상에서 난류가 예보되어있다. 사고지점인근은 항로의 주변에 중강도의 난류(moderate turbulence)와 제트기류의 존재가 예보되어 있다.

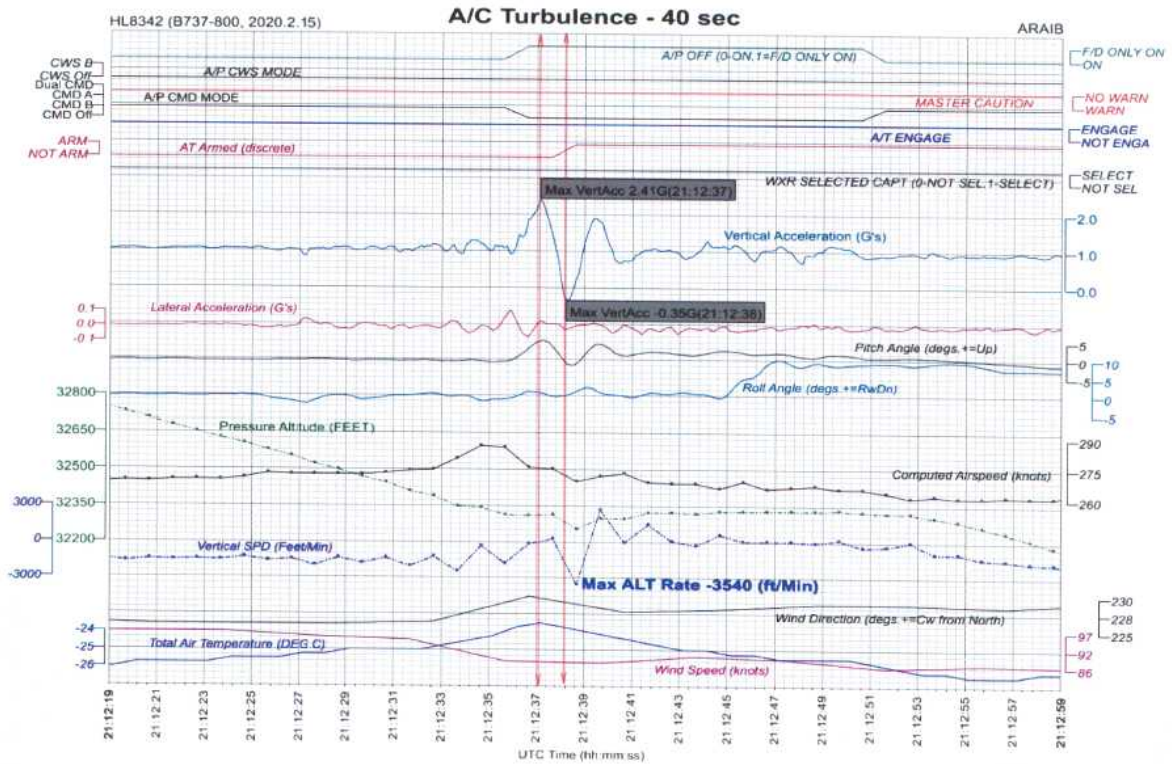
[그림 8] 비행자료기록장치 자료

비행자료기록장치에 저장된 자료를 기반으로 항공기가 인천국제공항에 접근 중 난류에 조우한 시점에서 항공기의 상태는 [그림8], [표 7]와 같이 확인되었다.

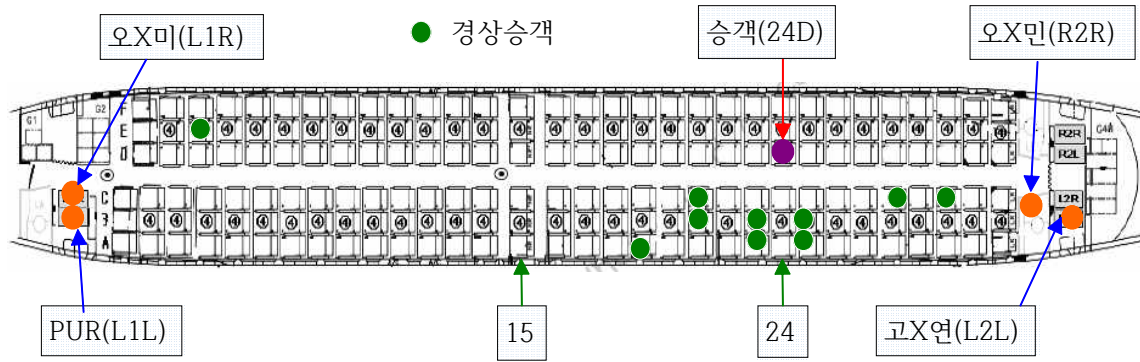
[그림 9] 부상자 분포

승객A(49세, 여, 24D): 엉치뼈골절(fracture of Sacrum)

3E, 19A, 21B, 21C, 23A, 23B, 25A, 25B, 28C, 30C

객실사무장 L1L(승무원좌석): 균형을 잃고 근육통 (muscle ache)

객실승무원 L1R(승무원좌석): 발목염좌 (sprained ankle)

객실승무원 R2R(화장실L2): 얼굴찰과상 (facial abrasion)

객실승무원 L2L(승무원좌석): 신경뿌리병증¹⁶⁾(radiculopathy)
