항공기사고 중간보고서

담수 접근 중 대청호 수면에 추락
헬리코리아(충청북도 임차)
S76C+, HL9285
충청북도 청주시 상당구 문의면 문의대교 남단 500m
2021. 4. 21.

2022. 7.

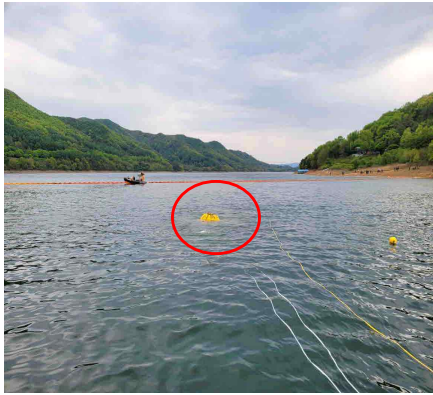
<추락 위치부표>

[그림 2] 인양되는 HL9285

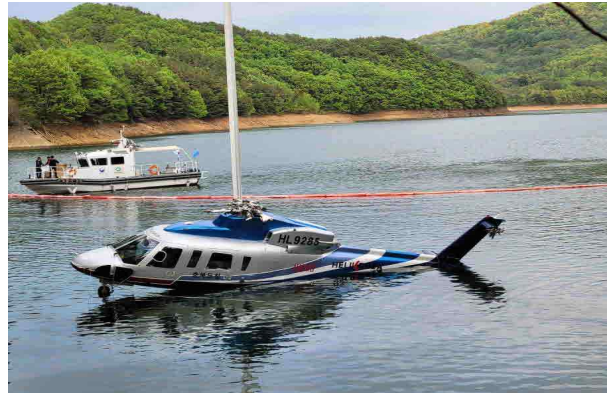
<크레인 이용 인양>

HL9285의 동체 하부는 수면과의 충격으로 좌측 부분이 전반적으로 파손되었으나 주동체는 전반적으로 양호한 상태였다. 기장석의 우측 창문은 완전히 깨졌고, 후방석 우측 비상 탈출문의 창문이 이탈된 상태로 발견되었다.

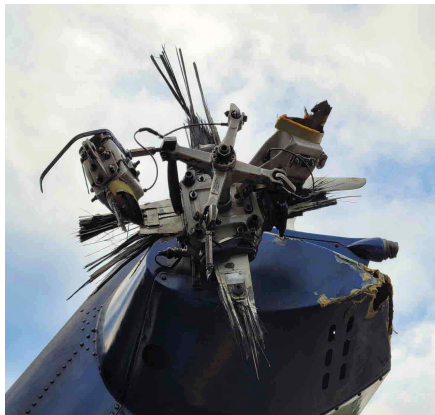
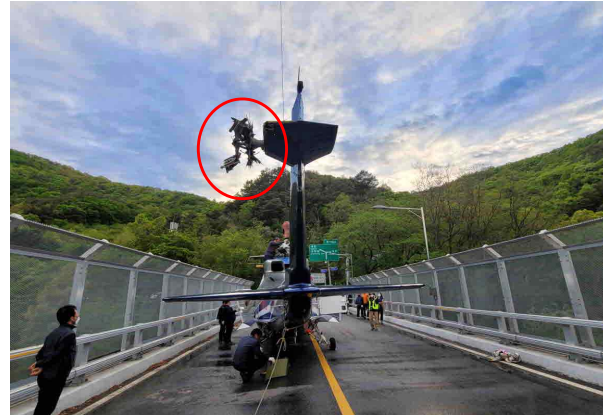
주회전날개(4개)는 허브와 연결되는 150~300mm 부위에서 모두 잘려 산산이 파손되었고, 꼬리회전날개(4개)는 완전히 떨어져 모두 유실되었다.

[그림 3] 손상된 꼬리 회전날개 손상
