# 항공기 사고 중간보고서

비행 중 난기류 조우로 객실승무원 부상

B767-300, HL7528

# 아시아나항공기(HL7528) 난기류부상사고 중간보고서

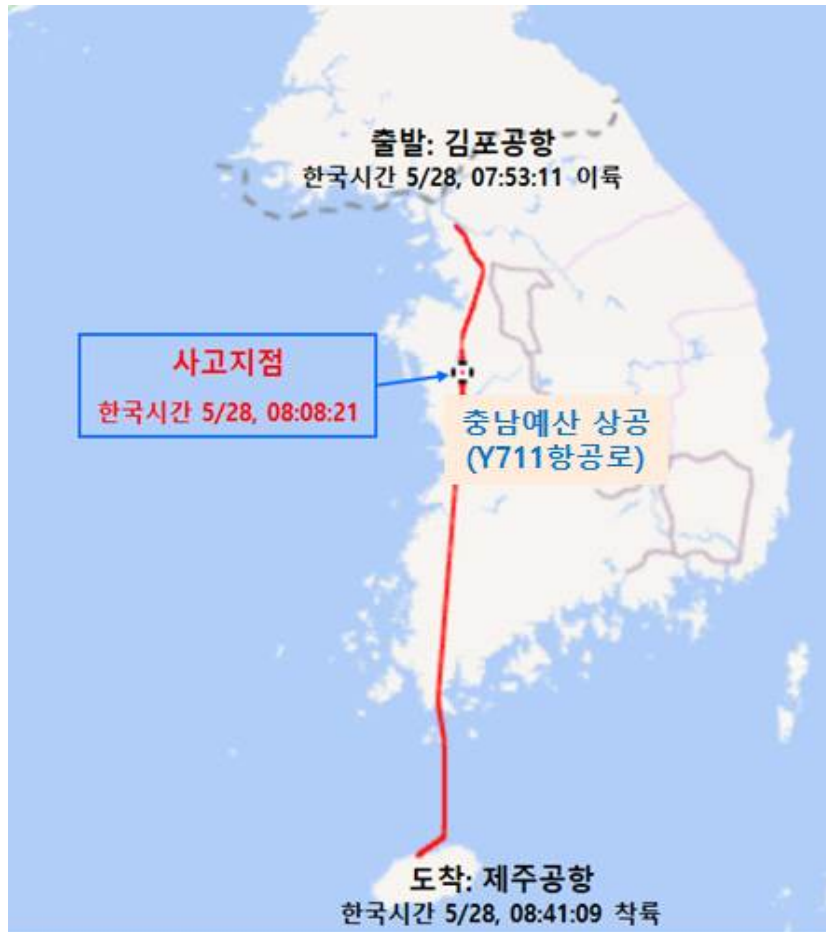
[그림 1] HL7528의 비행경로

HL7528의 비행경로는 [그림 1]과 같다.

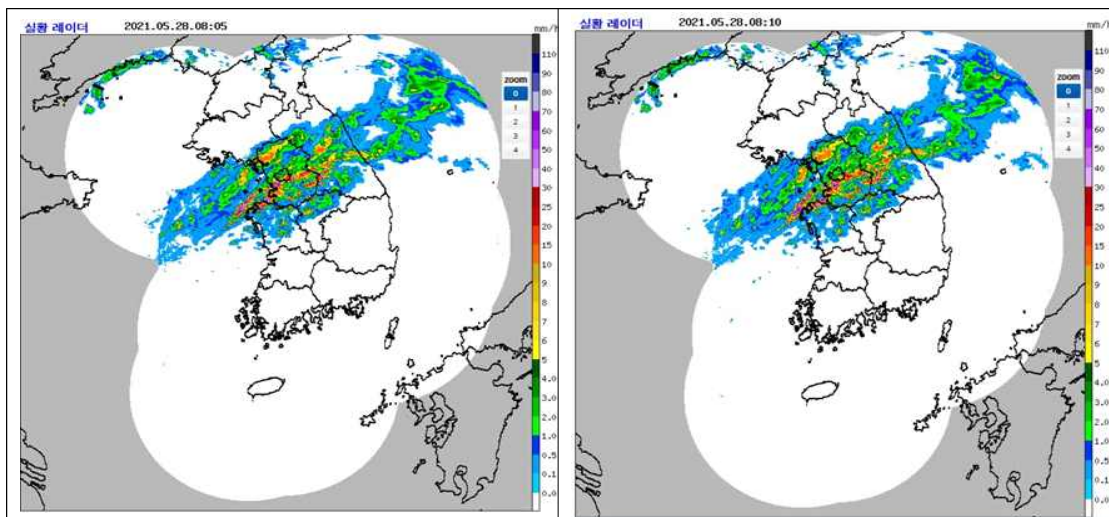
[그림3] 난기류 사고관련 기상분포

사고 발생 당일 오전 08시경 항공기상청에서 발표한 한반도 상공 난기류 기상도는 [그림 3]과 같으며, 김포-제주간 항공로를 동서로 가로지르는 구름대가 형성되어 중부지방 전반에 중간 강도의 난기류가 있었음이 추정된다.

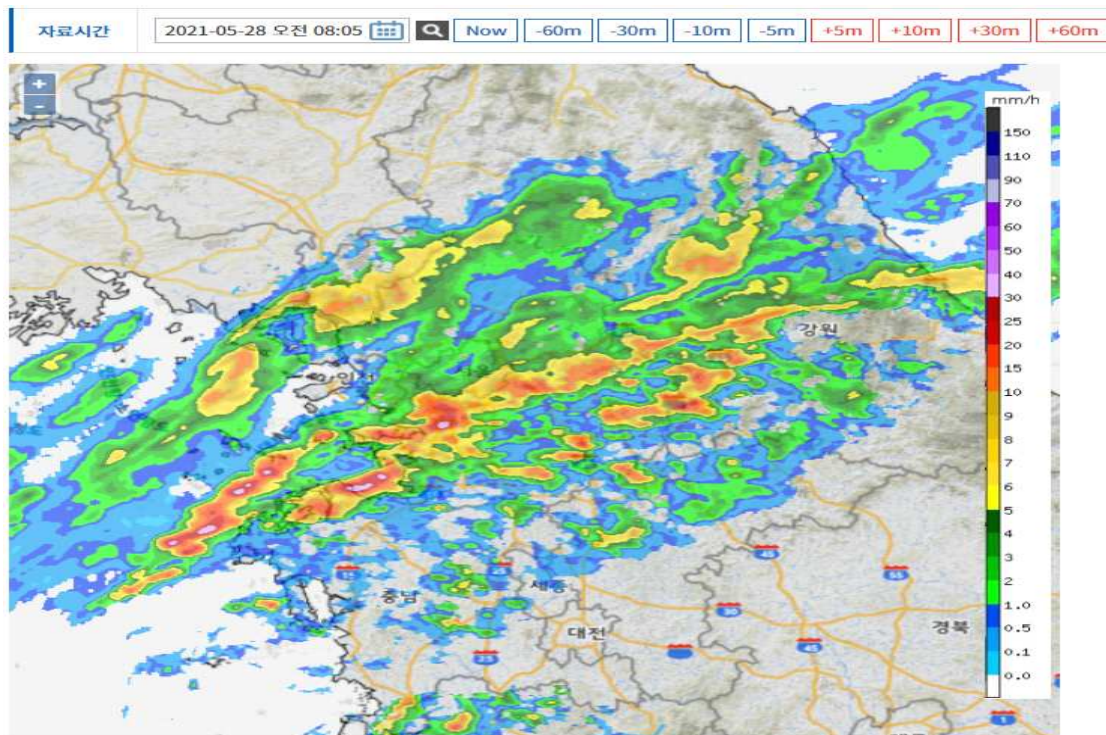
[그림 4] 난기류 조우시 강수 분포도 (기상레이더)

사고 시점의 항공기상청의 기상레이더 강수분포도[그림 4]를 보면 한반도 중부지방에 시간당 10mm 내외의 강수가 있었던 것으로 확인되었다.

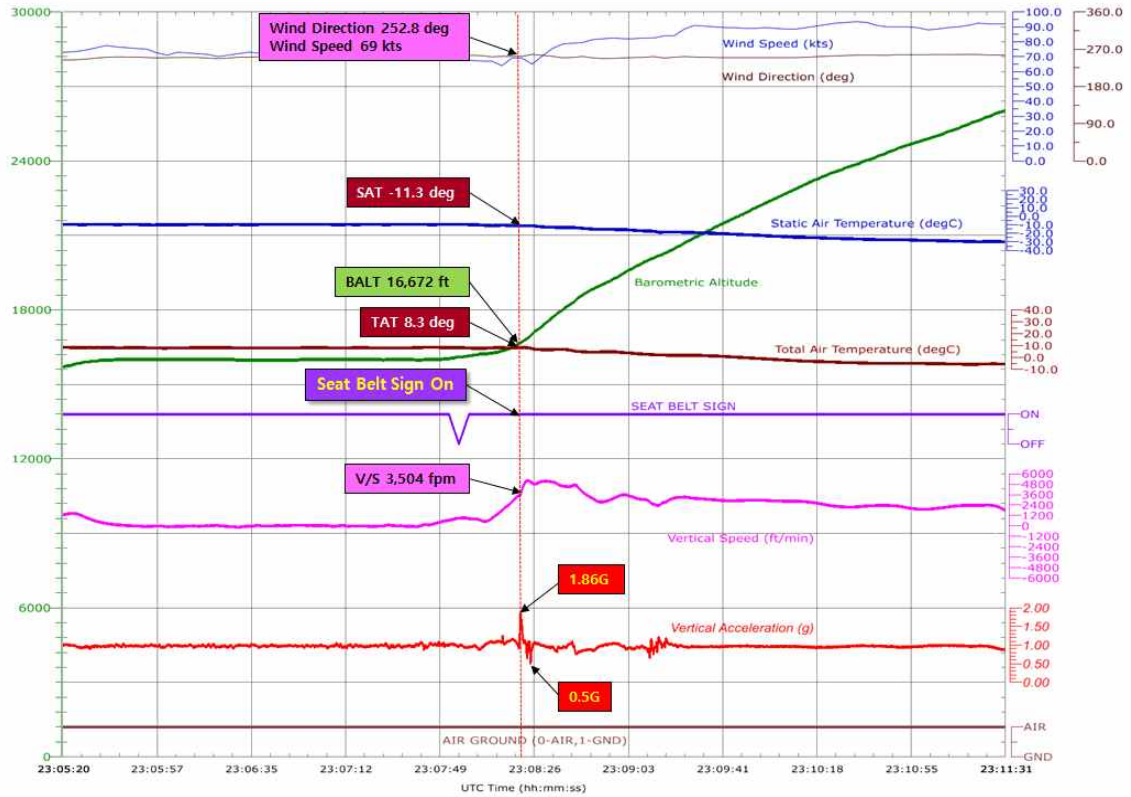
[그림 5] 비행자료기록장치 자료

-08:08:26 고도 16,736ft의 통과시 중력 하중치는 최고 1.83G를 기록하고 불과 4초 후에 최저 0.5G까지 내려간 후 1.0G 수준을 유지하였으며, 상승속도는 분당 5,100ft로 일시 상승 후 분당 3,000ft를 유지하였다.

비행자료기록장치에 저장된 자료를 기반으로 항공기가 항공로 상에서 난기류에 조우한 시점의 항공기 상태는 [그림 5]와 같이 확인되었다.

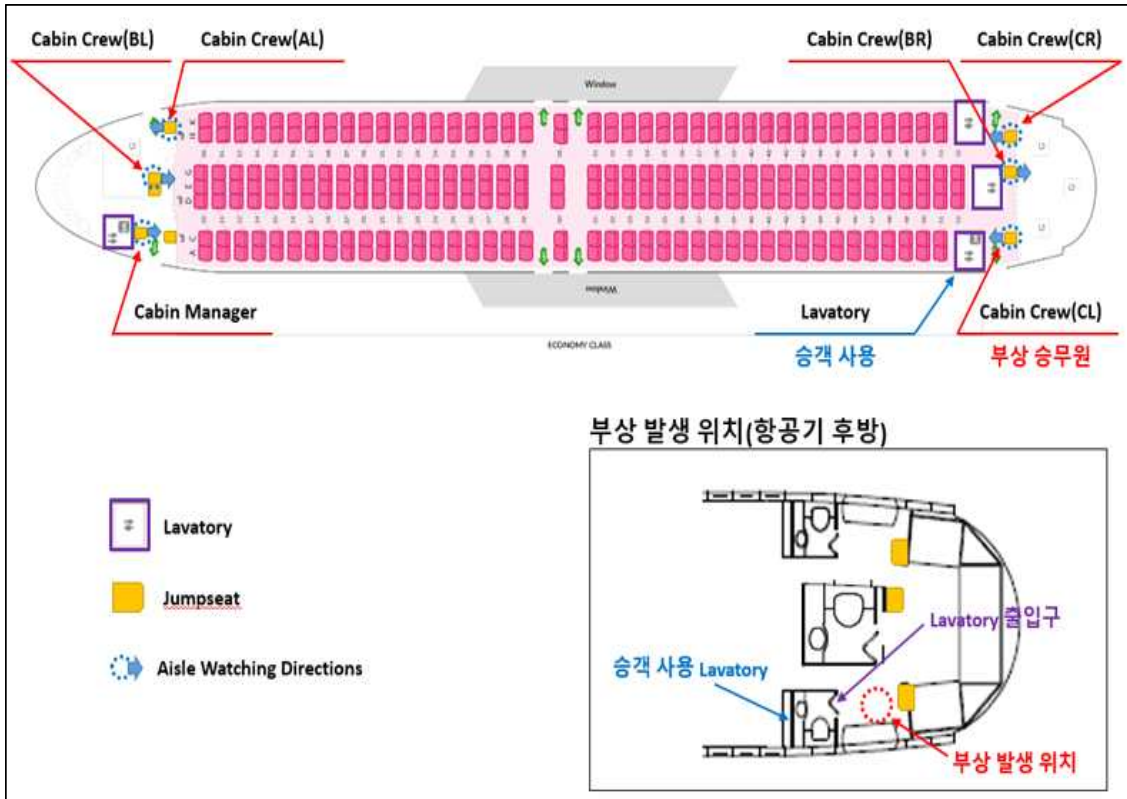
[그림 6] 기내 승무원 배치 및 난기류사고 발생 위치

08:08:21경, 당시 후방객리 화장실내 승객이 있었는데 2~3m 전방 승무원 좌석에서 벨트착용 중이던 담당승무원이 chime 2회와 기내방송을 듣고 해당 승객에게 속히 좌석복귀를 두 차례 소리쳐 안내를 하였으나 응답이 없었다. 이에 본인의 좌석에서 벨트를 풀고 일어나는 순간 심한 난기류가 발생하였고, 승무원은 중심을 잃어 절차에 따라 무릎을 꿇었으나 발목에 부상을 입었으며 기내 긴급조치 및 제주공항 착륙(08:41:09) 후 병원으로 응급후송을 하였다.

이 사고로 인하여 후방 갤리에서 임무를 수행 중이던 객실승무원(CL좌석)이 삼복사골절(발목, 폐쇄성)의 부상을 입었다.
