항공기 사고 중간보고서

산불진화 담수 접근 중 추락

Bell214B-1, HL9171

헬리코리아 항공기(HL9171)사고 중간보고서

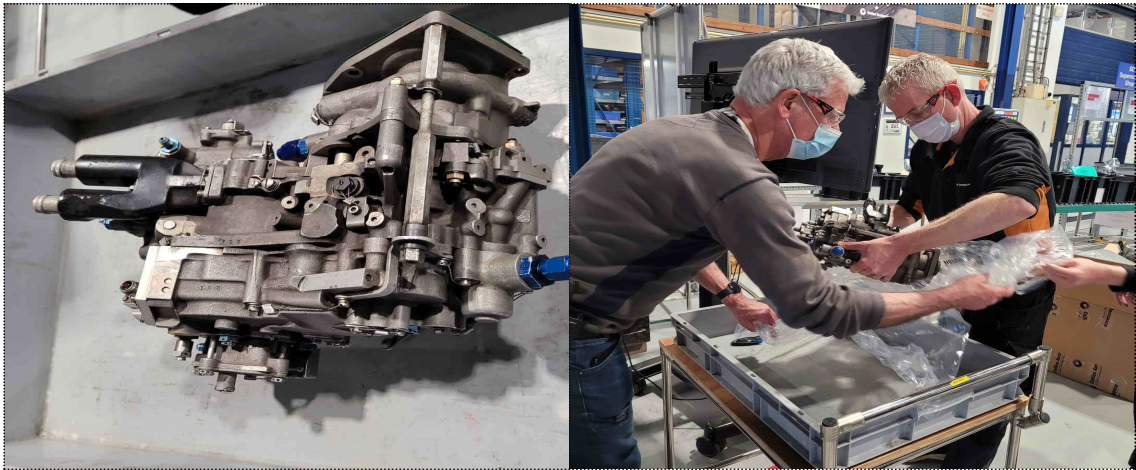
또한, 사고 발생 시 엔진 출력감소 및 주회전날개 회전수가 감소하였다는 기장의 진술에 대한 검증이 필요하여 2022년 4월 12일부터 4월 15일까지 네덜란드 마스트리흐트에 있는 Collins Aerospace사에서 네덜란드 조사관과 우리 조사관들은 연료조절기(Fuel Control Unit, FCU)에 대해 정밀 조사를 실시하였다.

연료조절장치 외부검사

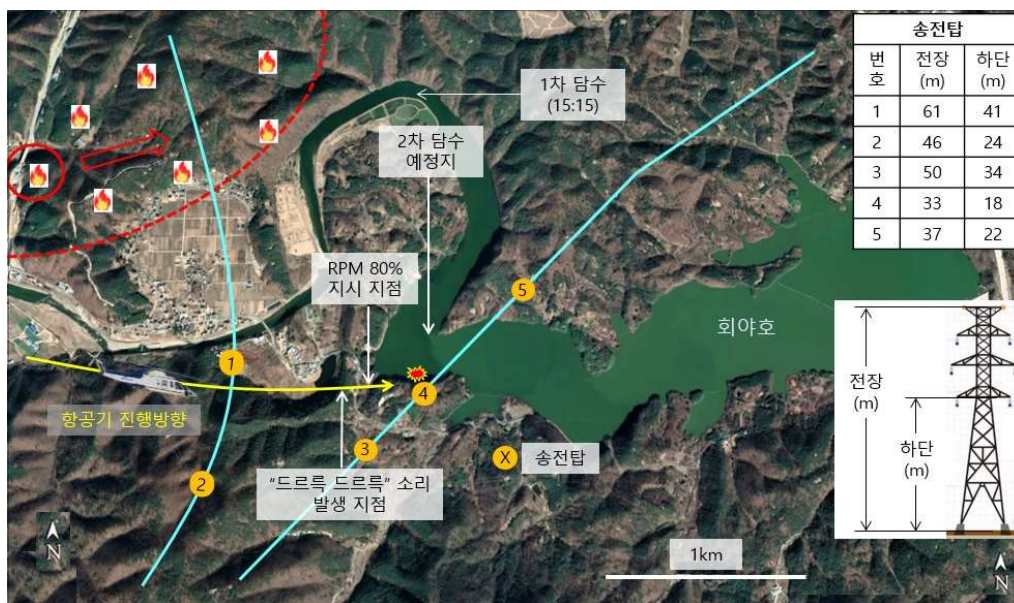
[그림] 2차 담수 예정지 및 송전탑 위치

담수지로 접근하는 비행경로에는 다수의 고압송전탑이 설치되어 있었으며, 기장은 비행안전을 고려해서 고압송전탑 상공으로 비행경로를 선정하였다.

2차 담수 목표지점으로 HL9171이 비행할 비행경로 상의 고압선 및 송전탑의 위치는 아래 그림과 같다.
