## 경량항공기사고 중간보고서

이륙 중 수로에 추락

경량항공기(동력패러슈트)

2021. 7. 10.

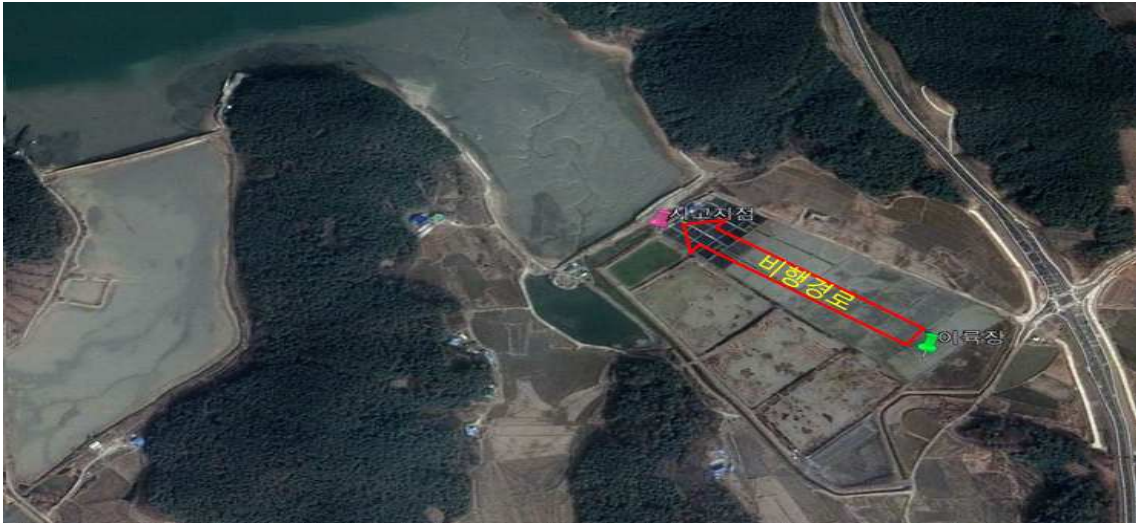
[그림 2] 비행경로와 추락 위치

14:30경 조종자는 본인 소유의 2인승 동력패러슈트에 체험자를 탑승시켜 이륙하였고, 이륙하여 상승 중 20~30초 비행 후, 비행거리는 약 200m, 고도 약 20m 지점에서 롤링(Rolling)<sup>3)</sup> 현상이 발생하여 캐노피 브레이크 줄을 잡아 기체를 안전한 상태로 유지하려고 하였으나 실속이 발생하고 조종 불능 상태가 되어 수직으로 수로에 추락하였다.

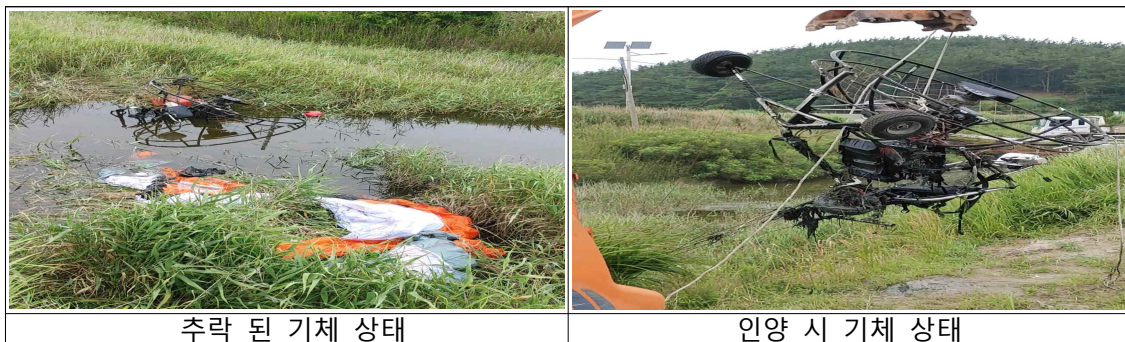
[그림 3] 추락 현장과 손상 기체 상태

경량항공기 추락 과정에서 기체와 엔진, 캐노피 부분 손상이 있었다. 사고 기체는 수로에 추락하여 수면과 접촉 시 충격으로 인해 기체 외관, 엔진 블레이드가 손상되었고 엔진 외부는 대부분 손상이 없는 것으로 확인되었다.

충격으로 기체 전방 프레임과 전방 착륙장치(Nose gear)는 심하게 손상이 되었고, 캐노피는 산줄 일부가 엉키면서 끊어졌고, 인양 전 추락 현장에서 육안으로 확인된 기체의 손상은 [그림 3]과 같다.

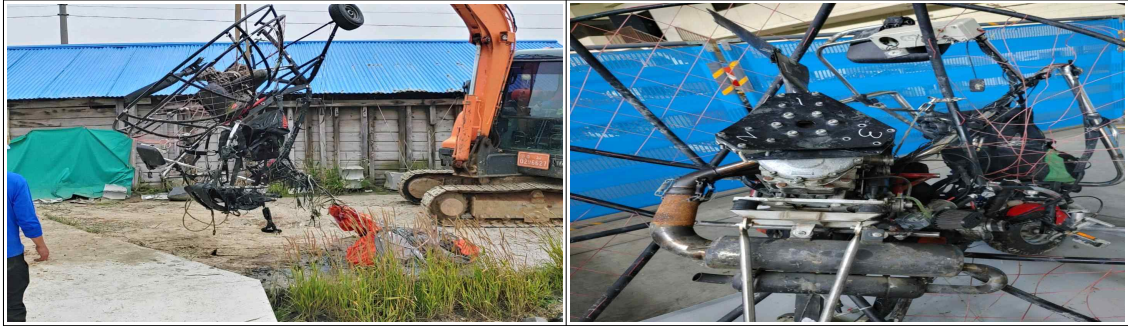
[그림 4] 기타 잔해 캐노피, 블레이드 손상

추락 시 충격으로 인해 엔진 블레이드 손상과, 기체에 장착된 연료통과 연료공급 호스가 분리되었고 물속에 잠긴 기체를 인양하는 과정에서 캐노피의 부분 손상이 확인되었다.

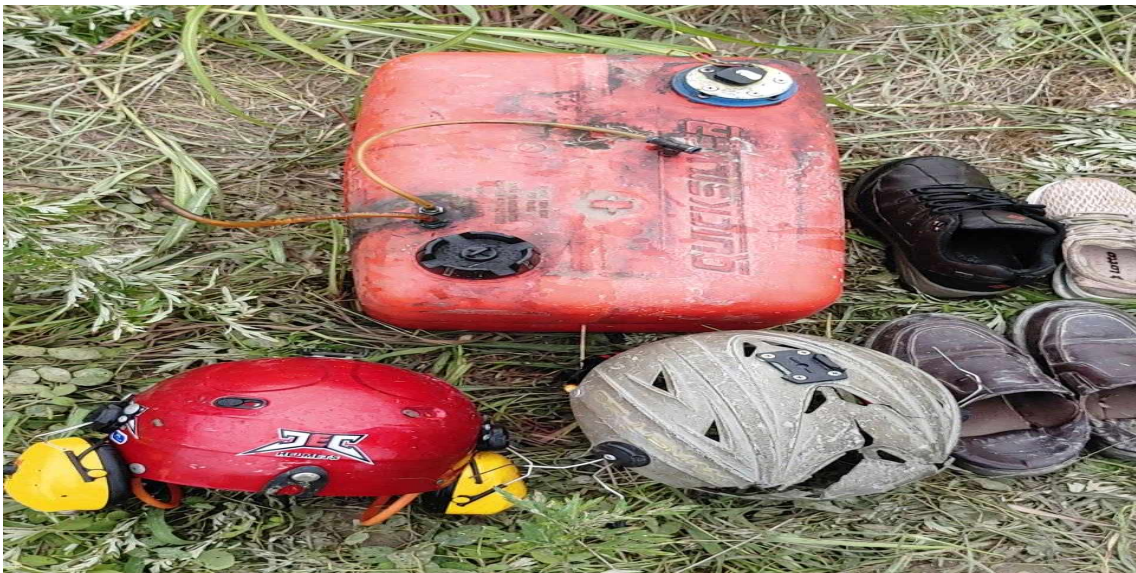
[그림 6] 연료통 및 안전모

조종자와 체험자는 비행 전 안전모를 착용하였다. [그림 6]의 사진은 사고 기체의 추락 현장에서 수거한 연료통, 안전모, 신발 등 이다.

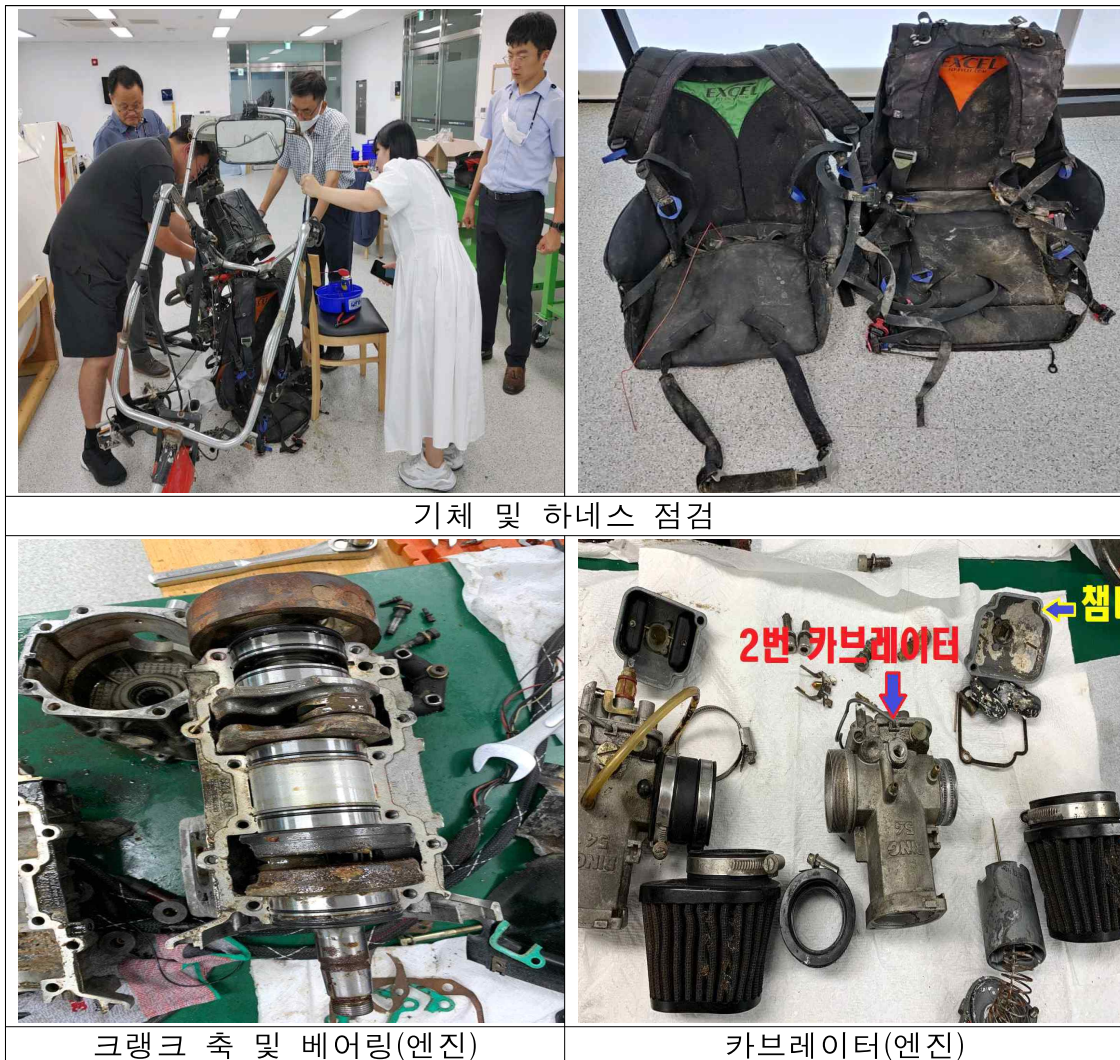
[그림 9] 기체 인양 및 기체, 엔진 점검

사고 기체에 장착된 엔진을 분해하여 주요 구성품 확인 결과, 기어박스 내부 상태 양호하였으며, 점화플러그 상태 정상점화로 판단되었고, 또한 프로펠러는 추락 시 지면과의 충격으로 인해 부러진 흔적이 발견되었다(1번 블레이드). 프로펠러 허브에서는 지면 충격 시 발생하는 허브의 파손이 발견되었다.

엔진 내부의 크랭크 케이스에서 다량의 모래가 발견되었으며, 2번 카브레이터 역시 다량의 이물질과 부식을 발견하였다. 특히 2번 카브레이터와 실린더 인테이크에서 염분수 결정으로 추정되는 물질 또한 발견되었다.

동력패러슈트가 추락하여 수로에 빠졌으며, 지면 충격 이후에 프로펠러 블레이드가 부러지면서 프로펠러의 허브에 충격을 가했고 이후 프로펠러 블레이드가 없는 상태(무부하) 상태로 수로 안에서 엔진이 작동했을 가능성이 아주 크다고 판단된다.

엔진으로 연료를 공급하는 연료통의 공급라인과 연료 지시계통 라인이 추락 시 충격으로 인해 끊어지고 연료통은 기체와 분리되어 있었으며, 전방 랜딩기어는 보강작업 및 추가 용접사항이 관찰되었으며, 이는 이전 추락 또는 파손으로 인해 보강작업을 한 것으로 추정된다.

동력패러슈트의 기체 파손 충격을 토대로 생각해 볼 때 추락의 충격은 상당했을 것으로 생각된다. 특히 전방 랜딩기어가 파손으로 부러졌고 중간프레임(알루미늄합금)이 충격으로 인한 부러짐이 발견되었다.

또한, 캐노피 프레임의 구부러짐 등의 파손으로 볼 때 동력패러슈트는 전방 랜딩기어 쪽으로 지면과 충돌한 것으로 생각된다. 이러한 충격의 프레임의 부러짐 또는 구부러짐으로 추측할 때 이륙 후 어떠한 이유에서 인지 급격한 양력손실이 발생하여 전방 랜딩기어 부터 지면으로 충돌했을 가능성이 매우 크다고 판단된다.

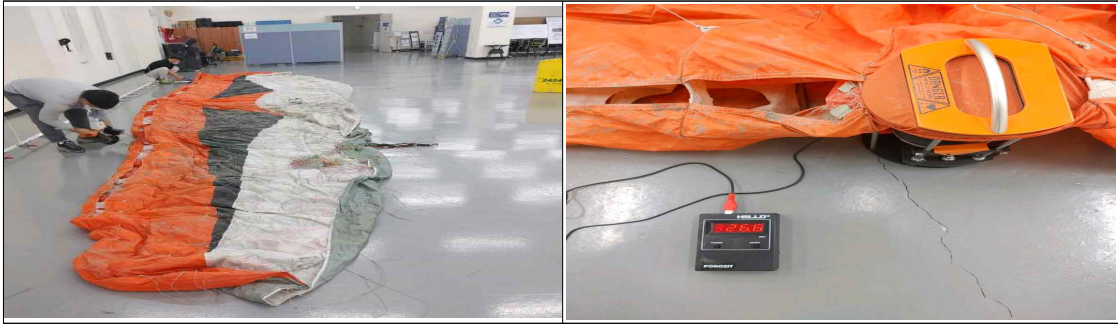
[그림 10] 캐노피 정밀검사

사고 기체의 캐노피 확인 결과 안정성 인증검사에 대한 확인된 사항은 없었고, 정밀검사 결과, 산줄(suspension lines: 조종자의 무게를 날개에 고르게 분산)과 라이저(riser: 산줄을 모아주는 띠) 상태 확인 결과 산줄의 일부가 손상된 흔적이 확인되었다. 캐노피의 공기투과율은 허용범위내 수치로 확인되었다.

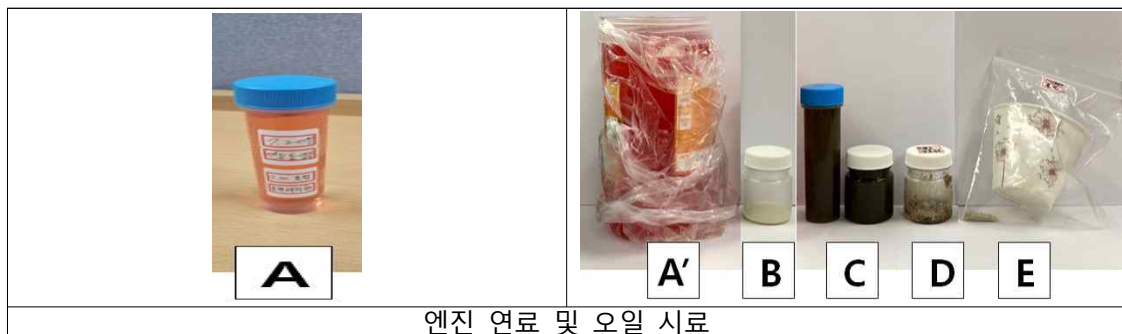
엔진 연료 및 오일 시료

사고 연료 시료(A)의 성분분석 결과, 연료 시료에서 금속 불순물은 검출되지 않았으며, 엔진오일 시료의 성분분석 결과, 사고 엔진오일 시료(C)에서 철(Fe) 성분이 검출되었다. 철(Fe) 성분 이외에 금속 불순물은 검출되지 않았다.

흡입구 채취 시료(D)와 샤프트 채취 시료(E)의 주성분은 산화알루미늄( $Al_xO_x$ )로 추정된다. 흡입구 채취 시료의 3회차 측정에서는 주성분이 나트륨(Na)과 염소(Cl)로 검출되어, 흡입구 채취 시료에 소금(NaCl) 입자가 혼합되어 있는 것으로 추정된다.
