경량항공기 사고 중간보고서

비행 중 좌측 날개가 이탈하여 추락
성우항공
HL-C061, CH-701
경남 의령군 지정면 성당리 상공
2021. 7. 13.

2022. 7.

비행 중 좌측 날개가 이탈하여 추락

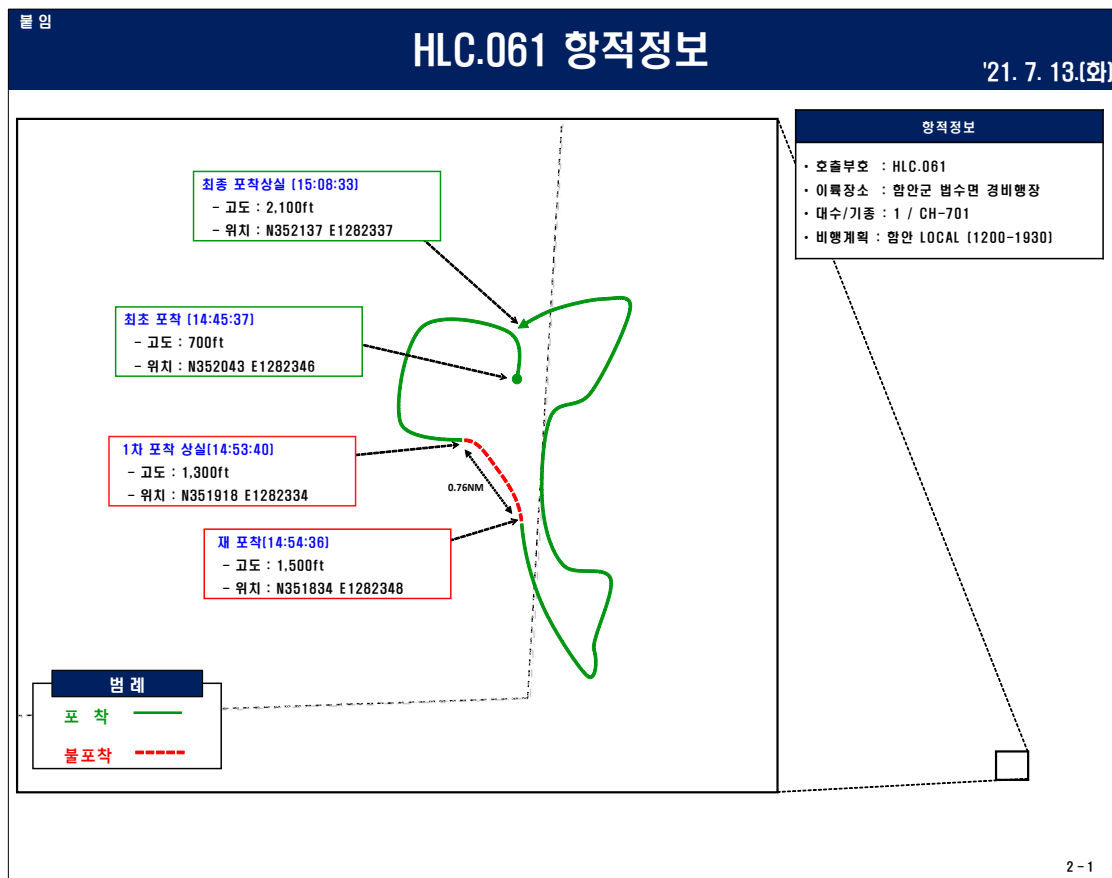
[그림 1] 사고기의 항적 정보

2021년 7월 13일 15:03경, 성우 항공 소속 경량 항공기 HL-C061(CH701)의 조종자는 동승자의 비행훈련을 위해 동승자 1명을 태우고 경남 의령군 함안 비행장에서 이륙하여 시계비행방식으로 비행 중이었다. 항공기는 장수 구간인 경남 의령군 성당리 상공에서 좌측 날개가 분리되면서 조종 불능 상태로 수직으로 밑에 추락하였으며, 비행 구간의 항적 정보는 [그림 1]과 같다.

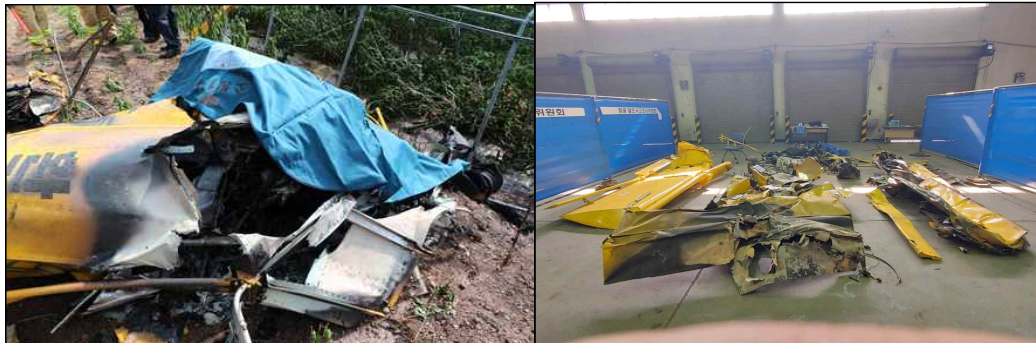
[그림 2] 손상된 기체 모습

HL-C061은 함안 비행장을 출발하여 비행 중 장수 구간에서 좌측 날개가 이탈하여 조종 불능 상태로 추락하면서 화재 발생으로 동체가 전소되었으며, 기체는 형체를 알 수 없을 정도로 전파되었고, 엔진도 추락 시 지상과 충격으로 인해 엔진 본래의 형태를 알 수 없을 정도로 심하게 손상되었다.

방향타(Rudder)와 수평 꼬리날개는 추락 시 지면과의 충돌로 인해 동체와 분리되어 있었다. 기체의 전방 부분에 있는 엔진 프로펠러와 엔진도 형태를 알 수 없을 정도로 심하게 파손되었고, 조종석의 계기판과 각종 스위치도 추락 시 충격으로 인해 불타고 파손되어 형태를 확인할 수가 없었다.

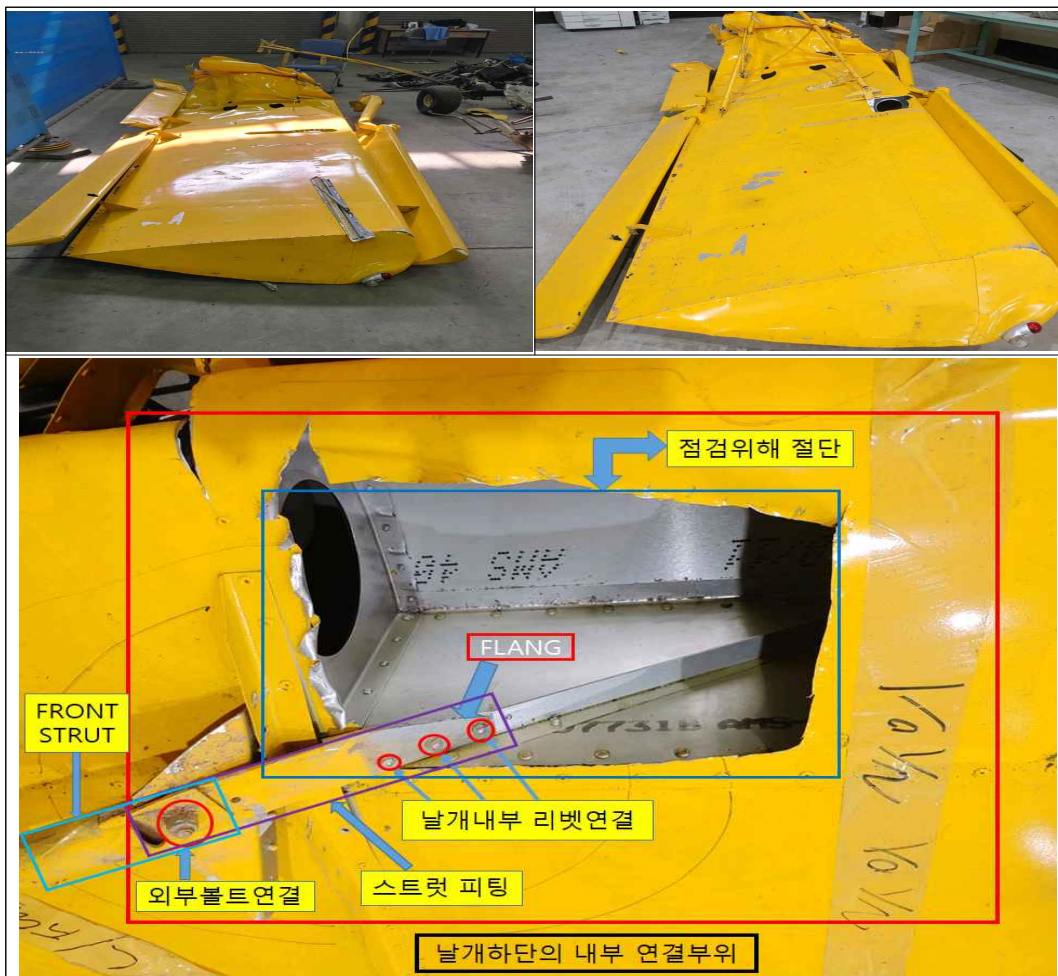
[그림 4] 좌측 날개 모양

사고 항공기(HL-C061)의 좌측 날개는 항공기 동체 추락지점과 약 250m 떨어져 있는 농가 인근의 과수원에 떨어져 있는 상태로 발견되었다. 동체와 연결된 부분이 심하게 손상되었으나 날개가 동체와 이탈 시 화재는 발생하지 않아 동체와 연결된 부위를 제외하고 날개 형태를 유지하고 있었다.

좌측 착륙장치와 연결된 좌측 날개 하단의 Front Strut Bar(전방 스테럿바)와 날개하단 중앙 내부에 위치한 접합부 연결 부위가 이탈된 것이 확인되었다. 날개 하단의 접합부 연결은 3개의 블라인더 리벳(Rivet)으로 체결되어 있었으나 3개의 리벳은 모두 끊어져 있는 상태로 확인되었다.

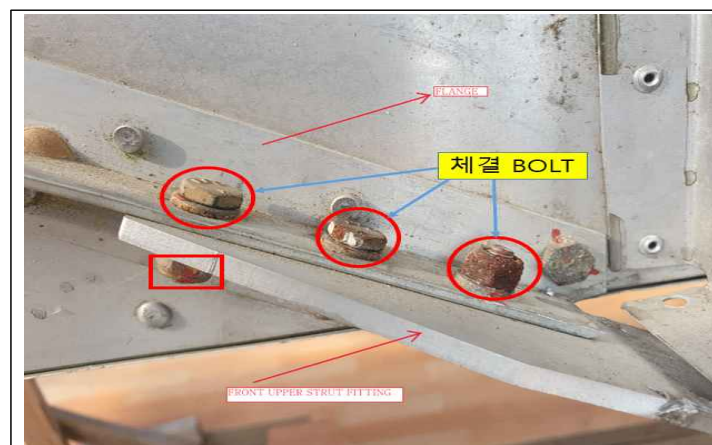
[그림 5] 날개 하부 내부(최초 조립상태)

경량항공기 도입 후 기체 조립 시 좌우측 날개 내부 Flang 와 Front Upper Strut Fitting은 [그림 5]와 같이 3개의 고정 볼트로 체결되었음을 확인하였다.

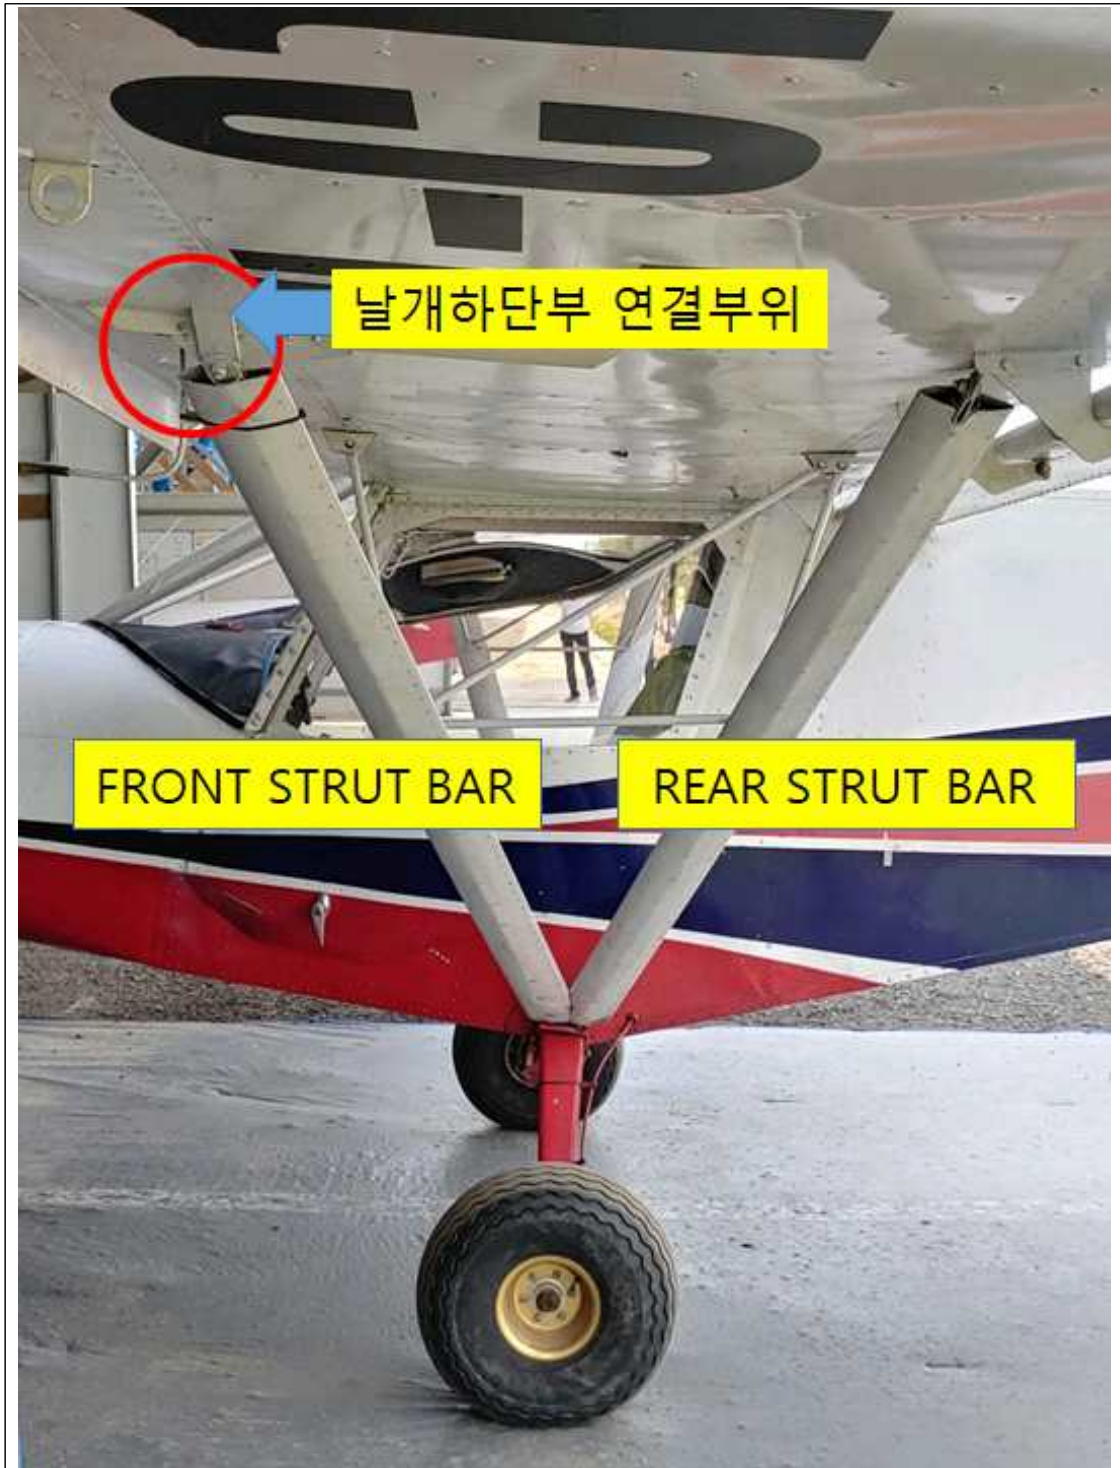
[그림 6] 좌측 날개 하부 형태

또한, 좌측 날개 스트럿바를 연결하고 있던 리벳트 연결부분의 부식 정도를 위원회 시험분석실에 분석 의뢰하였다.
