초경량비행장치 사고 중간보고서

제목 : 불시착으로 조종자와 체험자 부상

- 운영자 : 곡성기차마을 패러글라이딩
- 제작사 : 오존 글라이더(Ozone Gliders), 영국
- 형식 : 초경량비행장치(탠덤패러글라이더)
- 신고번호 : S9012A
- 발생장소 : 전남 곡성군 오곡면 덕산리 59-1,
N 35°15 ' 54.95 " , E 127° 18 ' 31.62 "
- 발생일시 : 2020년 11월 15일 12:56경(한국시각¹⁾)

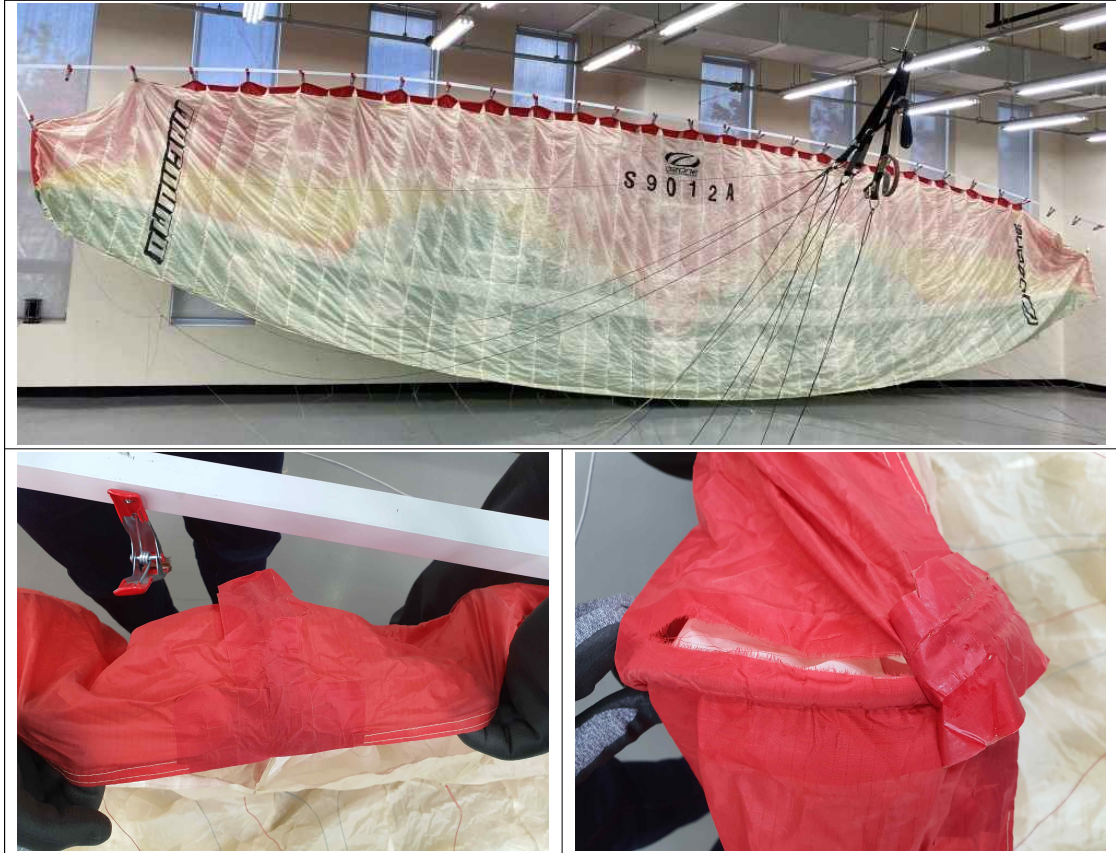
사고 후 2020년 11월 26일 [그림 1]과 같이 항공안전기술원에서 S9012A 캐노피에 대한 정밀점검을 하였다. 캐노피는 전반적으로 노후화되었고 캐노피 중앙부에서 좌측으로 6번째 셀과 7번째 셀의 접합부(Seam)에 보수테이프로 수리된 곳이 있었다. 이곳을 개봉하니 10 cm 이상 찢어져 있었다. 항공안전기술원은 5cm 이상의 찢어진 손상부위는 전문 정비업체에서 재봉수리 되어야 한다고 안전성인증 검사 시 안내하고 있었다.

[그림 1] S9012A 캐노피 테이프보수 부위(좌하)와 개봉결과(우하)

- 6) 초경량비행장치 패러글라이더 안전비행을 위한 기체(캐노피, 하네스, 비상낙하산) 관리 기준 안내
- 패러글라이더 캐노피 셀 접합부(seam) 터짐 결함 관리 방법: 패치 테이프만으로는 수리 불가능, 재봉수리 필요
 - 패러글라이더 캐노피 찢어짐 결함관리 방법: 5cm 이상의 손상은 재봉수리, 5cm 미만의 손상은 패치 테이프 또는 재봉수리

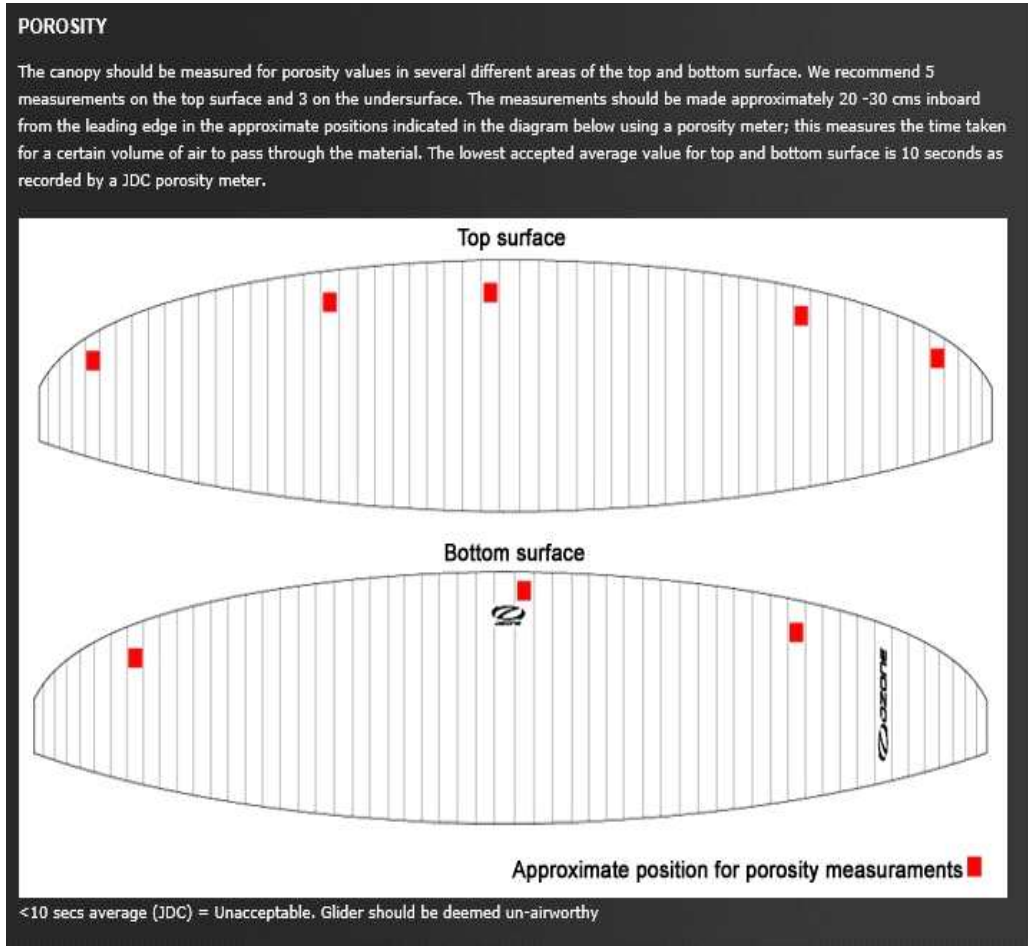
캐노피 제작사(오존)는 [그림 2]와 같이 캐노피 상면 5곳과 하면 3곳에서 투과율을 측정할 것을 추천하였다. 측정위치는 캐노피의 전연에서 약 20~30cm거리의 부분이다. 오존사는 캐노피 상면과 하면의 허용된 최소 평균 투과율(JDC 투과율 측정기)을 10초로 정하였다. 평균 10초 이하의 투과율은 허용불가로 감항성이 없는 것으로 간주하였다.

[그림 2] 투과율 측정위치 및 최소허용투과율 기준(오존사)

S9012A에 대한 캐노피 공기투과율 점검결과 중앙상판과 우측하판의 공기투과율이 제작사의 기준인 10초 미만이었다.
