초경량비행장치 사고 중간보고서

초경량비행장치 비행 중 난기류에 조우하여 추락
개인

초경량비행장치(개인 덤패러글라이더), S9465A)

2020. 12. 6. 13:46경

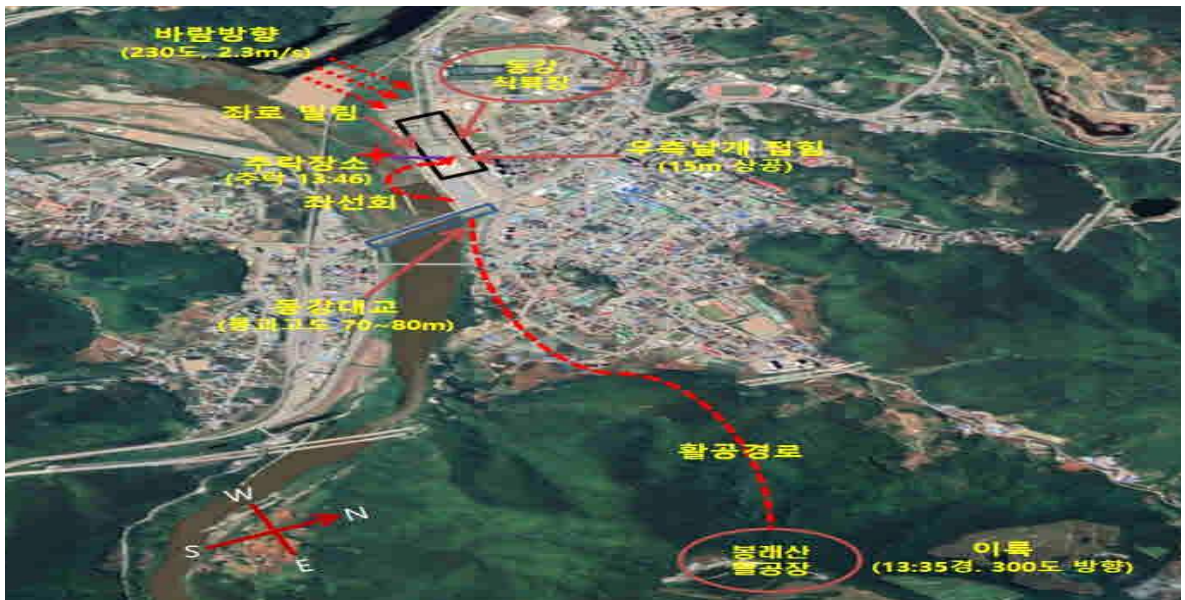
[그림 1] 비행경로

조종자는 봉래산 활공장을 13:35경 이륙하여 능선을 따라 활공하여 동강대교 상공을 70~80m 고도로 통과하였다. 조종자는 동강대교를 지나면서 고도가 높다고 판단한 지상강사와 지시에 따라 좌측으로 돌아 선회하여 고도를 낮추며 착륙장으로 접근하였다.

패러글라이더는 착륙장과 일직선이 된 상태의 착륙장 고도 15m 상공에서 갑자기 우측 날개가 접히면서 좌측 약 30m 지점 동강 둔치 자갈밭으로 13:46 경 추락하였다.

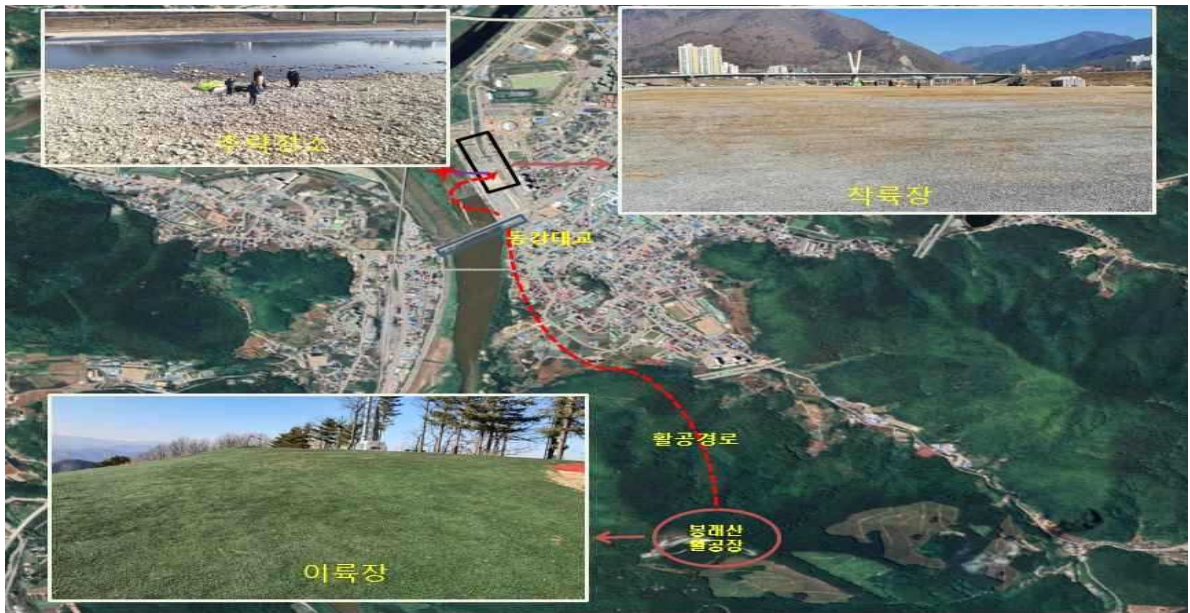
[그림 2] 이·착륙장 및 추락지점

동강착륙장은 봉래산 활공장 남서쪽 약 1.7km에 위치한 동강 서편 강변의 공터를 착륙장으로 사용하고 있으며, 표고는 약 193m이다. 착륙장의 길이는 약 182m, 폭은 약30m 넓이의 비교적 넓은 지역이나 일반인이 왕래하고 양쪽 면에는 일부 차량 주차와 텐트가 설치되어 있었다
