항공기사고 중간보고서(2차)

야간 환자이송 중 독도 이륙 후 해상 추락
소방청 중앙119구조본부
EC225LP, HL9619
경상북도 울릉군 울릉읍 독도 해상
2019. 10. 31.

2021. 12.

야간 환자이송 중 독도헬기장 이륙 후 해상 추락

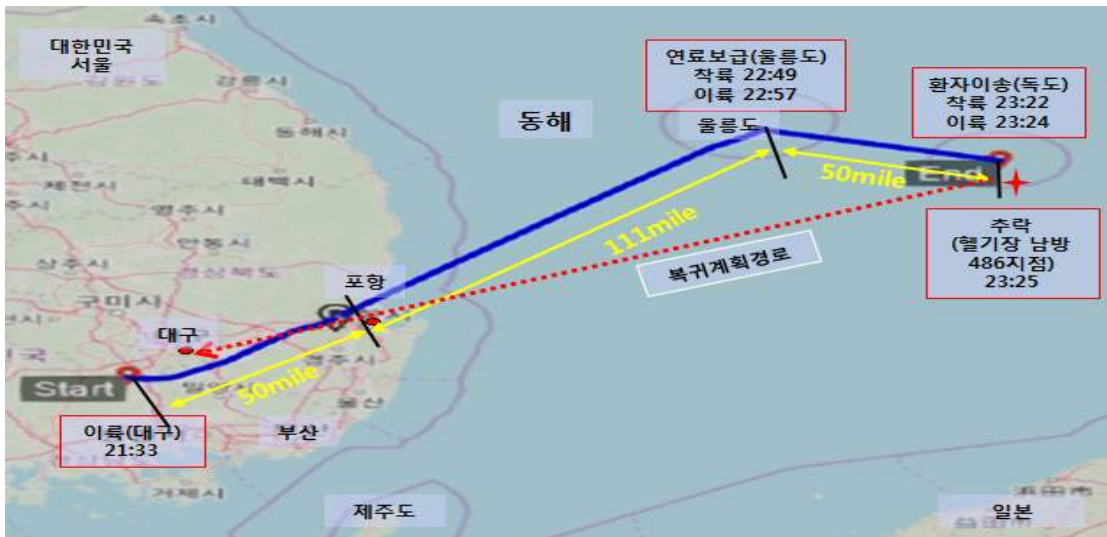
[그림 1] HL9619 비행경로

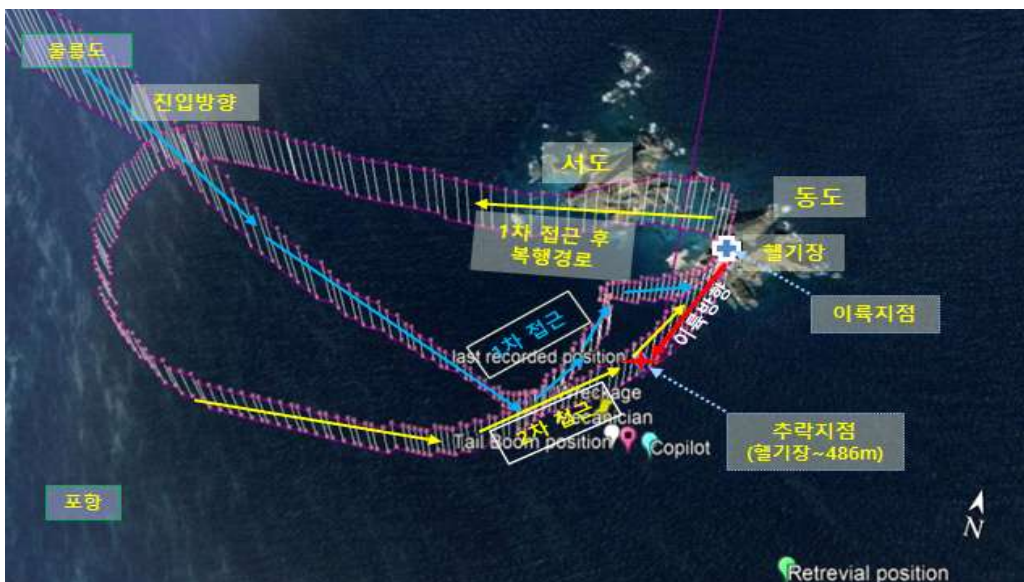
23:17경 HL9619는 독도헬기장 접근 중 [그림 2]와 같이 독도헬기장에 1차 접근하였다가 복행하였으며, 2차 접근을 시도하여 23:22경 독도헬기장에 착륙하였다.

23:24경 HL9619는 독도헬기장을 이륙하였으며, 이륙 진행방향 남단으로 486m를 14초간 비행 후 해상으로 추락하였다. 당시 기상은 항공기 기체가 많이 흔들릴 정도의 돌풍을 동반한 강한 바람이 불고 있는 상태였다.

[그림 2] HL9619 독도헬기장 접근 및 이륙 경로

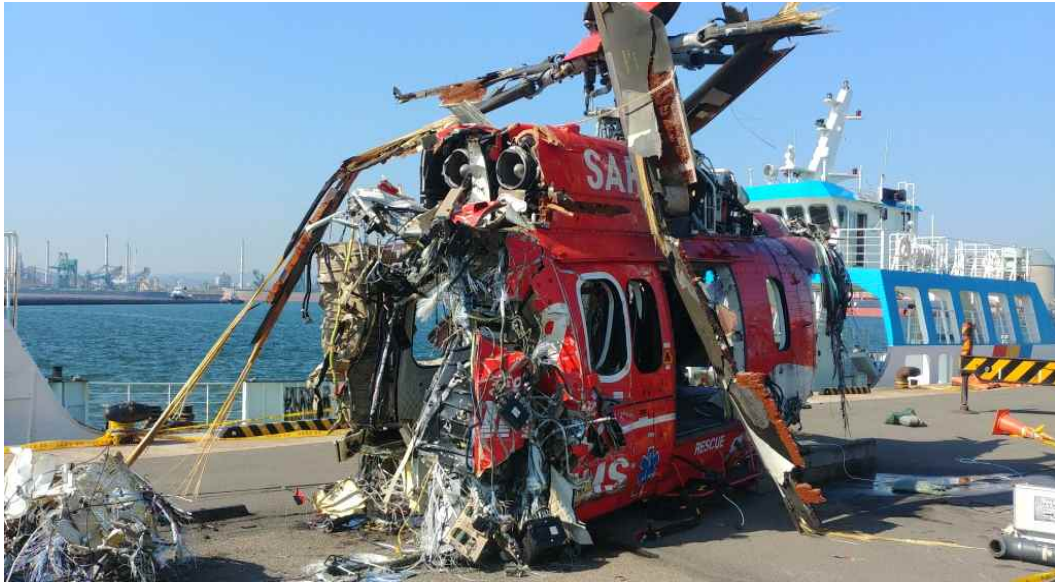
발견당시 HL9619는 수면에 충격되면서 주동체와 후방동체가 완전히 분리되었다. 주동체의 조종석 부분은 압착되면서 유실되었으며, 후방동체는 좌측 수평안정판이 상부로 휘어졌으나, 꼬리날개 부위는 대체로 양호한 상태였다.

[그림 3] 인양된 주동체 잔해

주 동체의 조종석 부분은 충격으로 동체와 절단된 이후 유실되었고, 후방 동체는 주동체와 완전히 분리되어 있었다. 후방동체의 좌측 수평안정판은 상부방향으로 굽혀진 상태로 발견되었으며, 꼬리회전날개 부위는 대체로 양호한 상태였다.

주회전날개 5개는 공통으로 허브 연결지점 840mm 부위에서 심하게 파손되어 잘렸으며, 주회전면 익근방향 부싱은 약30~50mm정도 확장유격이 발견되었다. 착륙장치 전방 바퀴는 바퀴중심 상부 약 200mm지점에서 일정하게 잘려 항공기 기체와 분리되었다.

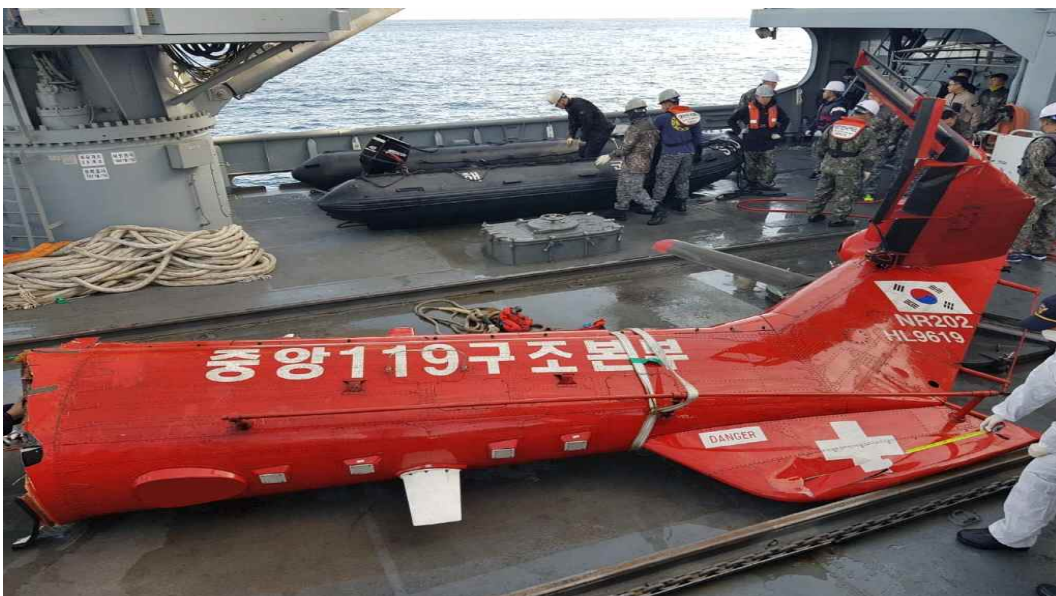
[그림 4] 인양된 후방동체 잔해
