항공기사고 중간보고서

(비행 중 난기류 조우로 승객 부상)

아시아나항공(주)
B777-200ER, HL8254
괘 남서쪽 520NM (시드니-인천 항공로)
2023. 3. 22.

아시아나항공기 난기류 부상사고 중간보고서

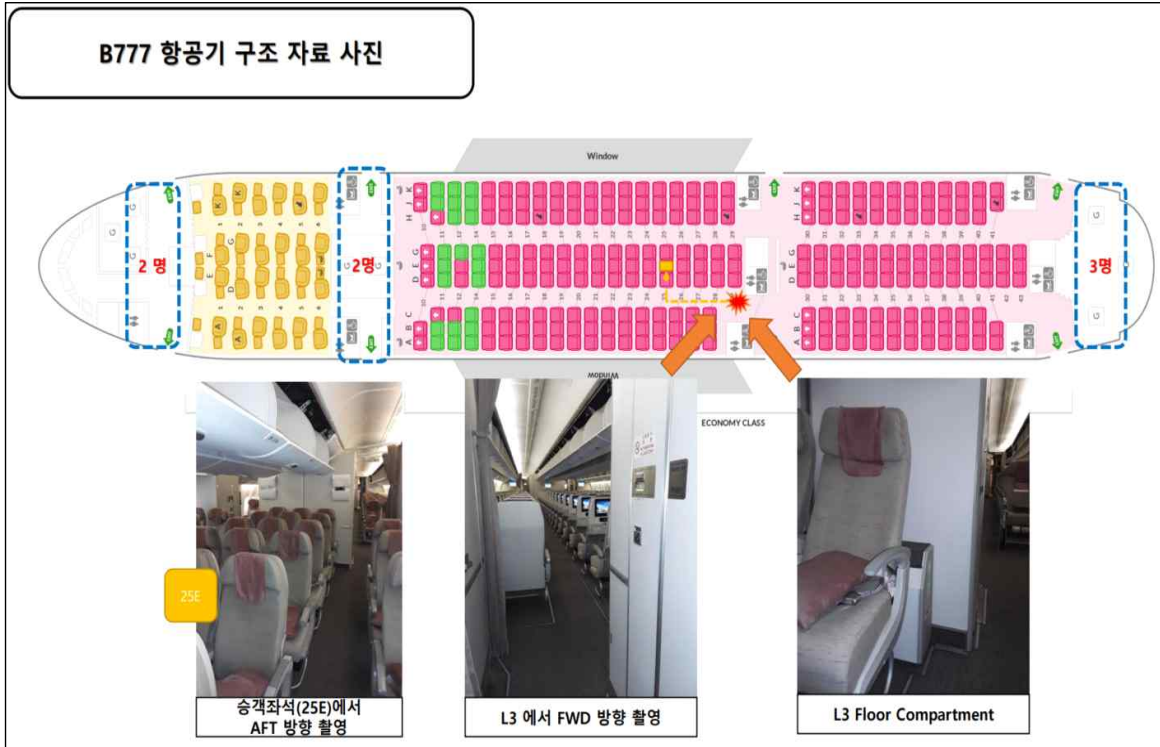
[그림 1] 객실승무원 근무 위치 및 승객 부상 장소

갑작스런 기체의 낙하 발생으로 항공기 좌측 3번째 Door 주변 화장실 사용 후 좌석(25E)으로 돌아가려던 여성 승객 1명이 화장실 출입문 앞 복도에 서 공중으로 부양하였다가 바닥에 떨어지면서 오른쪽 다리 정강이 골절 부상을 입었다.

이 사고로 인하여 L3 Door Side 화장실 앞에서 이동 중이던 여자 승객이 우측 정강이뼈 골절의 부상을 입었고, 기내 승객으로 탑승한 간호사와 객실 승무원의 응급 조치 후 인천공항 도착하여 병원으로 이송되었다.

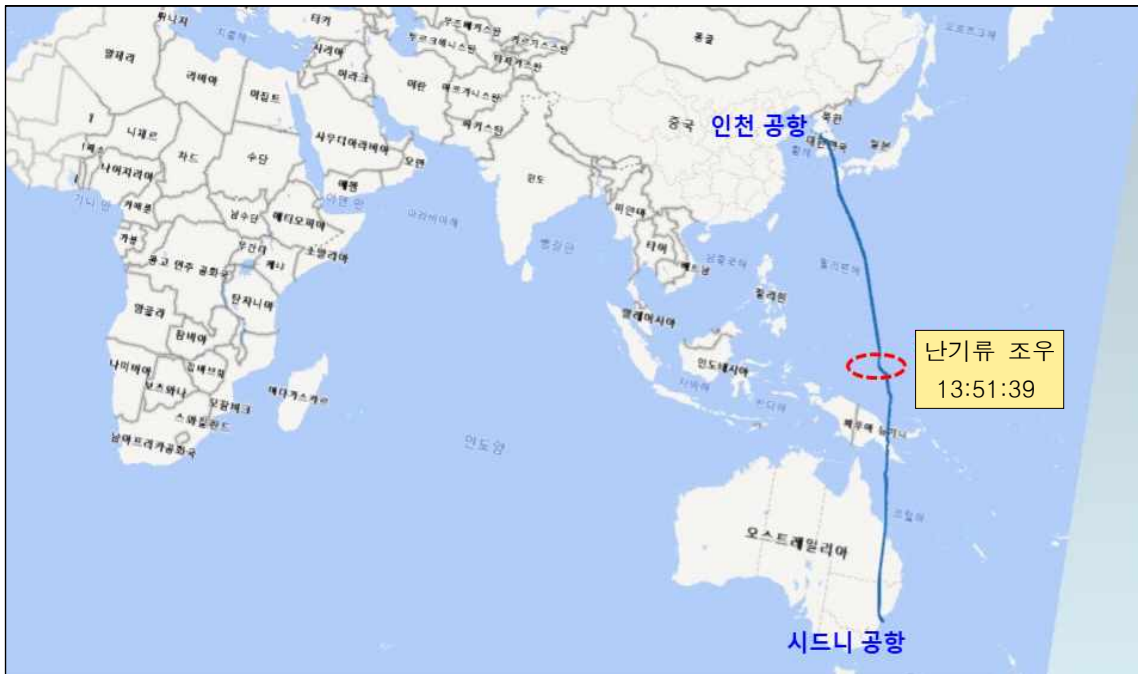
[그림 4-1] OZ602편 비행궤적 - 평면모형

QAR 자료는 전 비행구간의 데이터를 포함하고 있었으며, 확보된 QAR 자료를 기반으로 해당 항공편의 비행궤적, 고도, 속도 등 비행 상황은 [그림 4-1,2,3]과 같이 확인되었다.

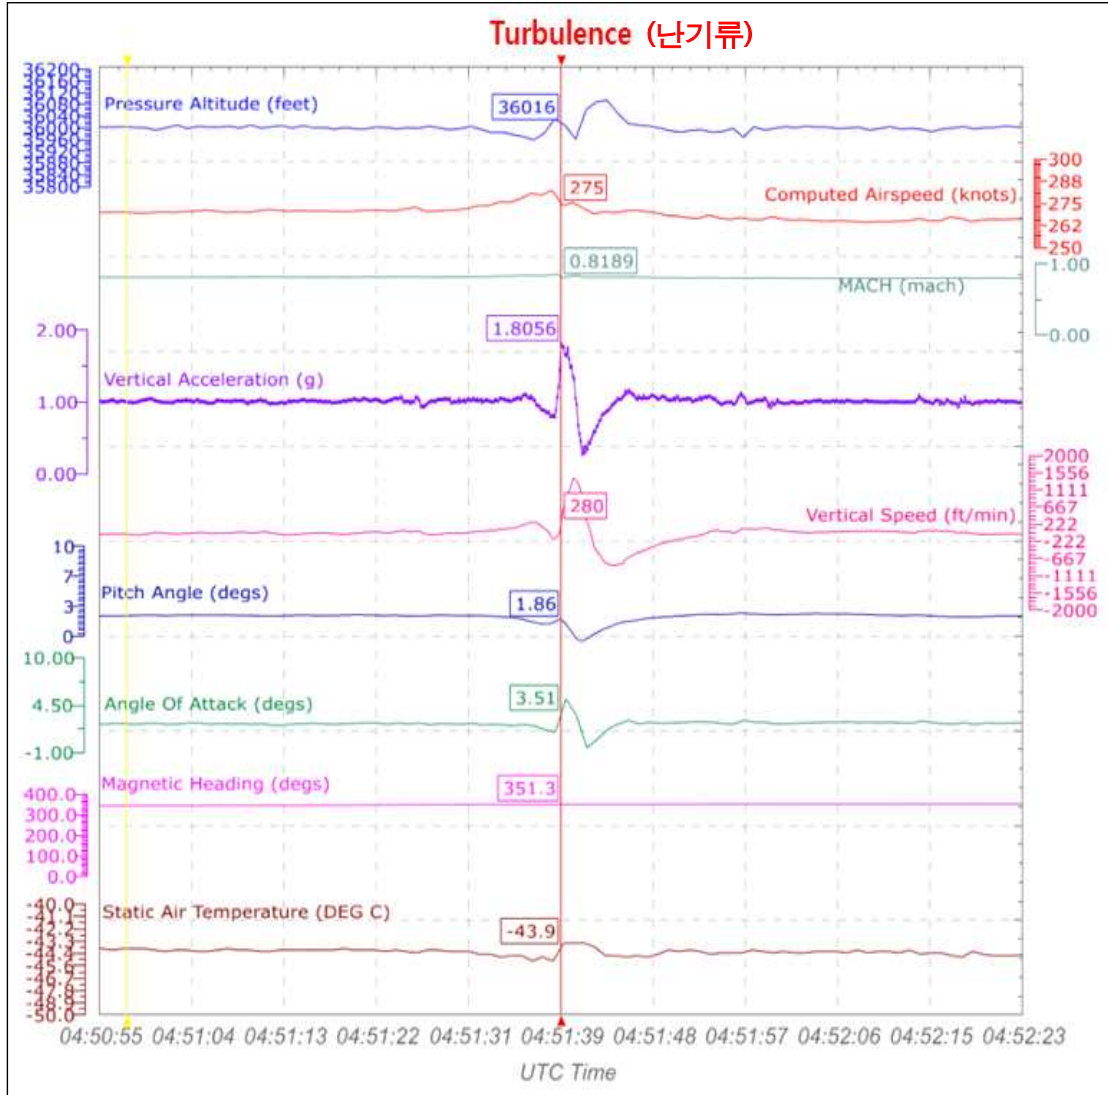
[그림 4-3] QAR 자료 (한국시간: UTC Time + 9시간)

사고 당일 항로 상의 기상은 적도 부근에 많은 적란운이 형성되어 있었고, 신속접속용기록장치(QAR)¹⁶⁾ 확인 결과 적란운 주변에 난기류가 있었음이 추정된다.
