ARAIB/R 07-03

한국철도공사 경부선 대전역구내 화물열차 탈선사고('06.10.28)

철도사고조사보고서

항공·철도사고조사위원회

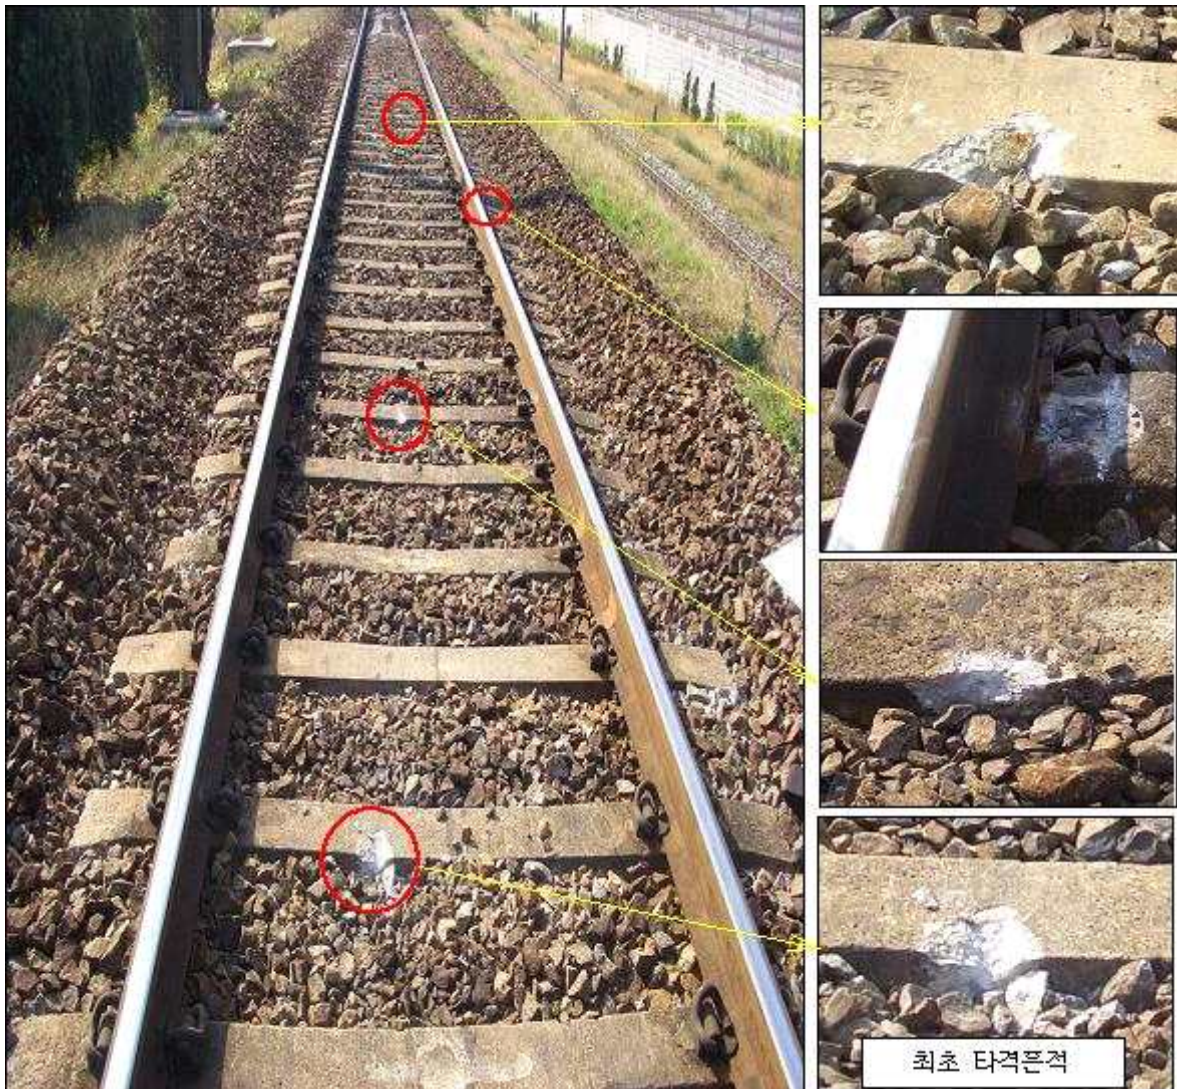
그림 2. 탈선 흔적

- 최초 탈선 지점은 그림 2와 같다. 탈선 화차의 후부대차 차륜이 파손되면서 타격을 가한 것으로 보이는 최초의 흔적이 서울기점 171.6km지점의 선로 중앙 침목에서 발견되었고, 이어서 선로 중앙과 우측에서 타격 흔적들이 발견되었다.

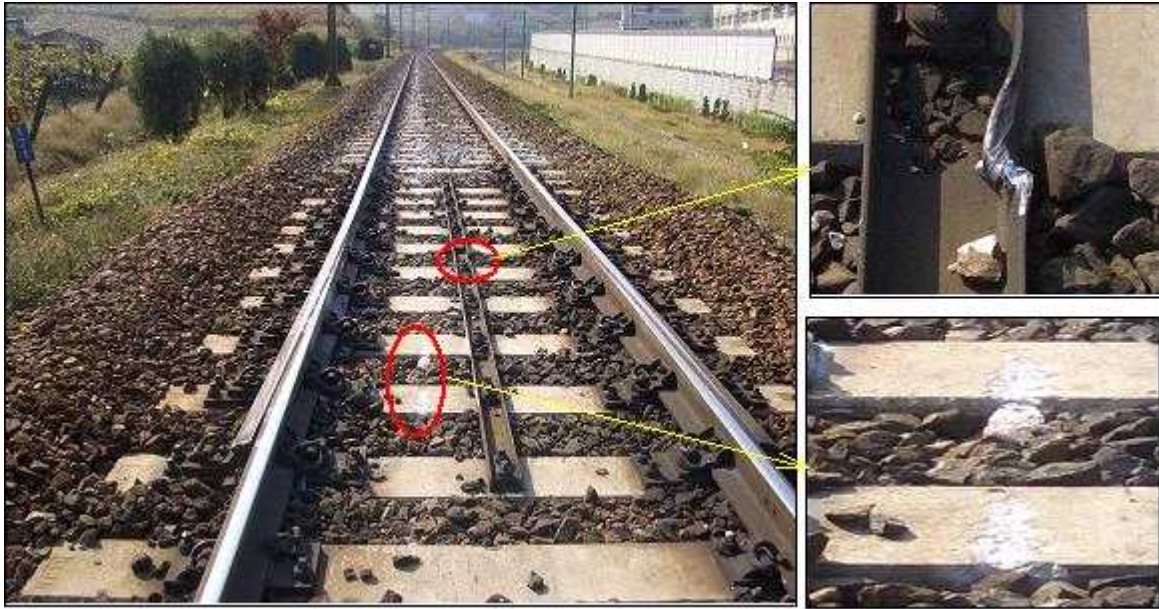
그림 3. 탈선 흔적

- 그림 3과 같이 최초 탈선 지점으로부터 약 27m 떨어진 위치에 있는 신축이음매 부분의 선로 중앙 침목과 지지대가 파손되었다.

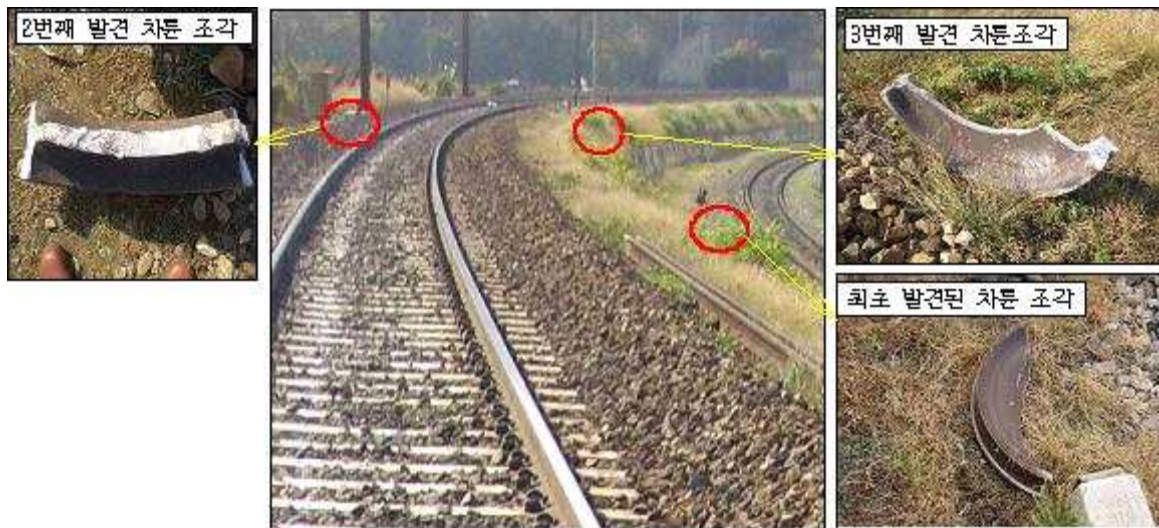
그림 4. 파손 차륜 발견 지점

- 그림 4와 같이 최초 탈선 지점으로부터 약 37m 지점 우측 하단부에서 탈선 화차 후부대차에서 파손되어 분리된 차륜 조각 1개가 발견되었으며, 또한 2개의 차륜 조각이 선로의 좌측 및 우측에서 각각 발견되었다.

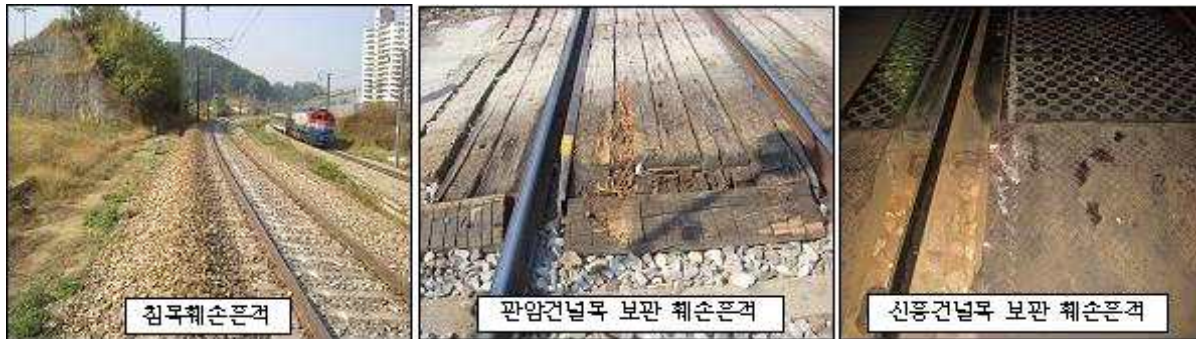
그림 5. 선로 중앙 침목 및 건널목 훼손 흔적

- 이후로 열차가 탈선된 상태로 진행하면서 그림 5와 같이 선로 중앙 콘크리트 침목, 건널목 보판 등에 많은 훼손 흔적을 남겼다.

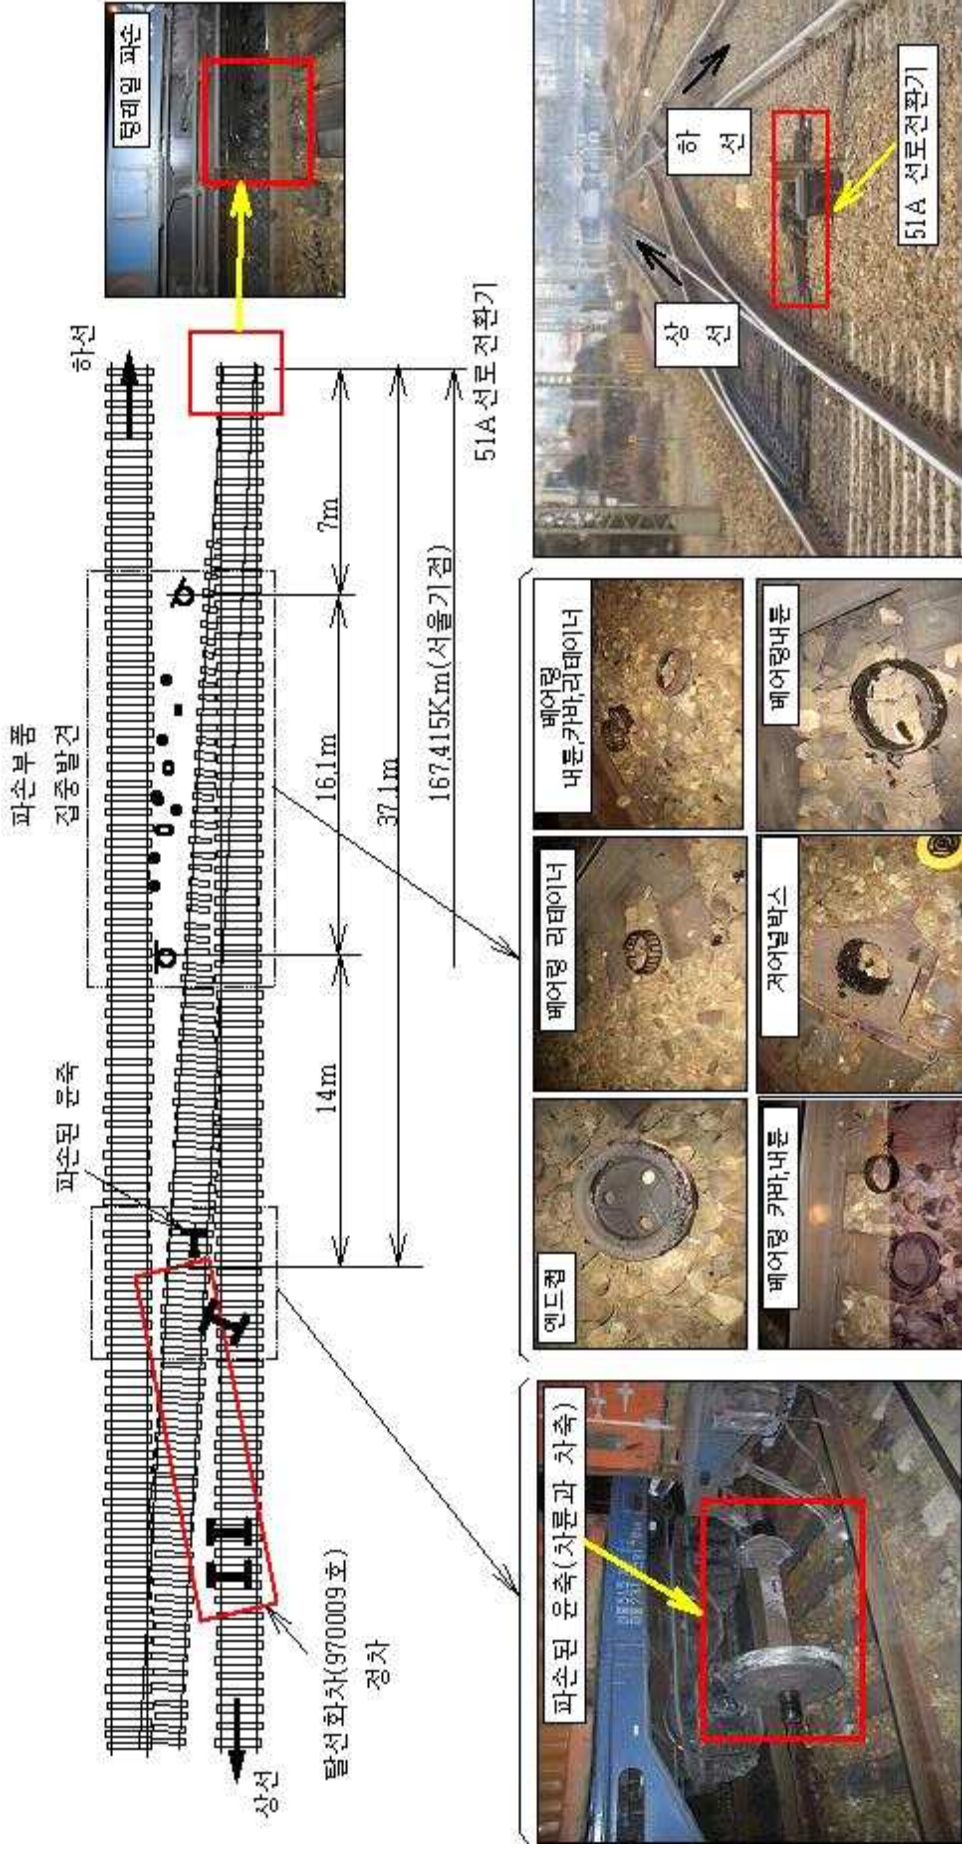
그림 6. 화차 탈선 위치

- 화물열차는 최초 탈선 지점으로부터 약 4.2km를 더 운행하다가 마침내 51A 선로전환기 전단부 텅레일을 파손시키면서 비상제동이 체결되어 정차하게 되었다. 화차의 탈선 위치 및 파손 부품들의 위치는 그림 6과 같다.

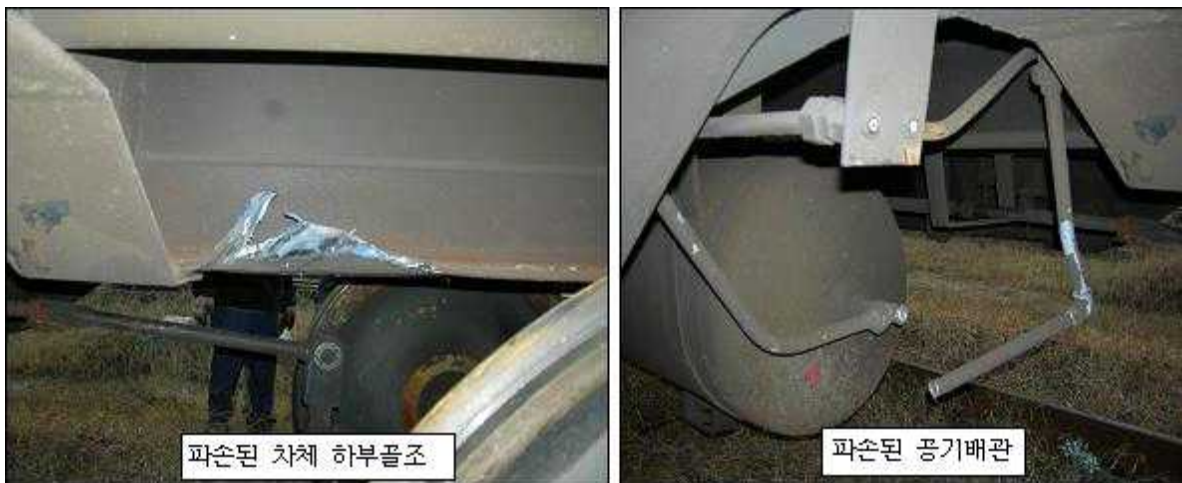
그림 7. 파손된 차체

탈선 화차의 상태는 그림 7과 같이 차체 하부의 골조 및 제동장치 공기배관 일부가 파손되었다.

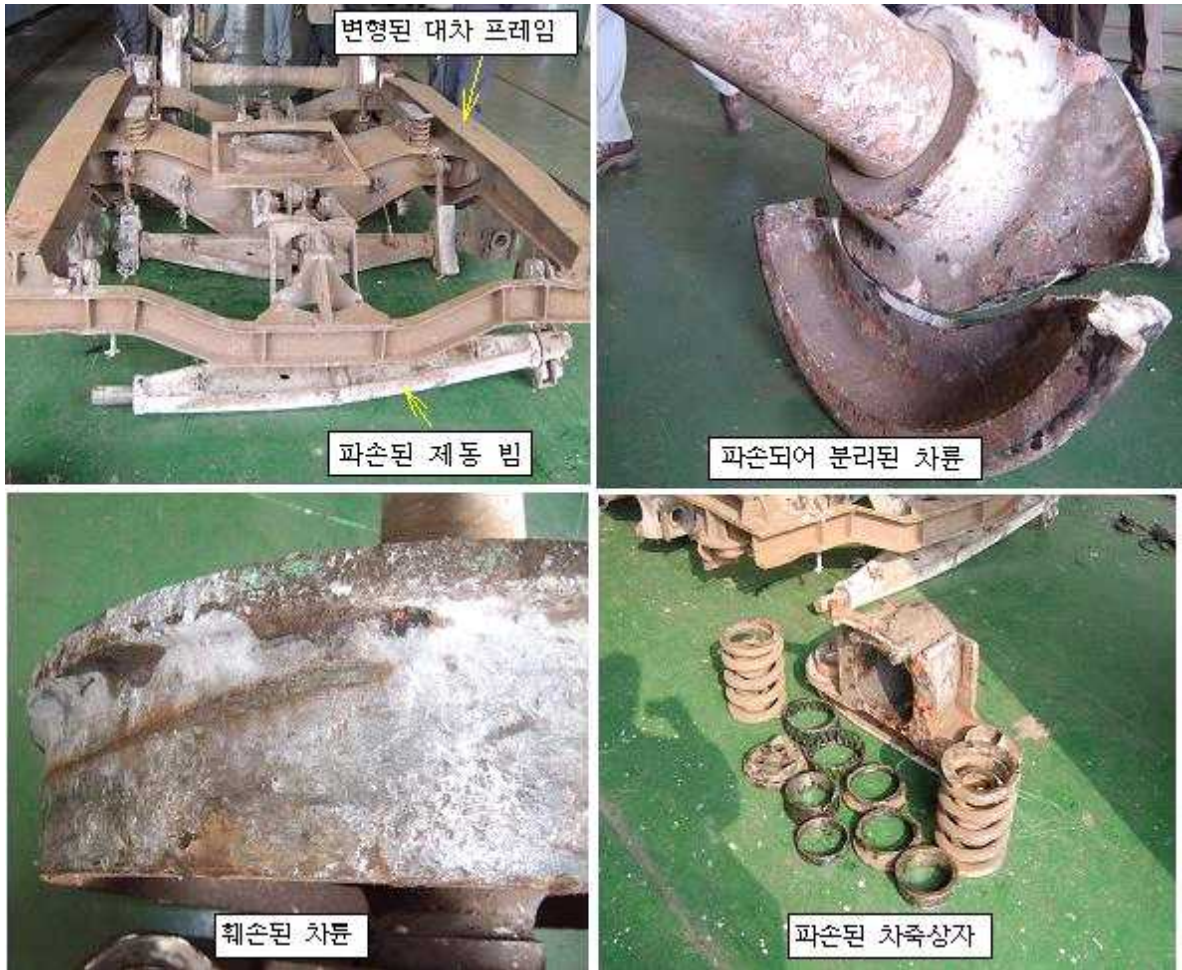
그림 8. 파손된 후부대차

- 후부대차에서 탈락된 부품들을 수거하여 각 부품의 조립 위치에 나열한 다음 부품의 상태를 관찰하였다. 그림 8과 같이 완전히 파손된 1개 차륜을 제외한 나머지 3개의 차륜이 심하게 훼손되었고, 대차 프레임, 제동 빔(Beam), 차축상자(Axle box), 차축 스프링 등 많은 부품이 변형, 파손 또는 유실되었다.

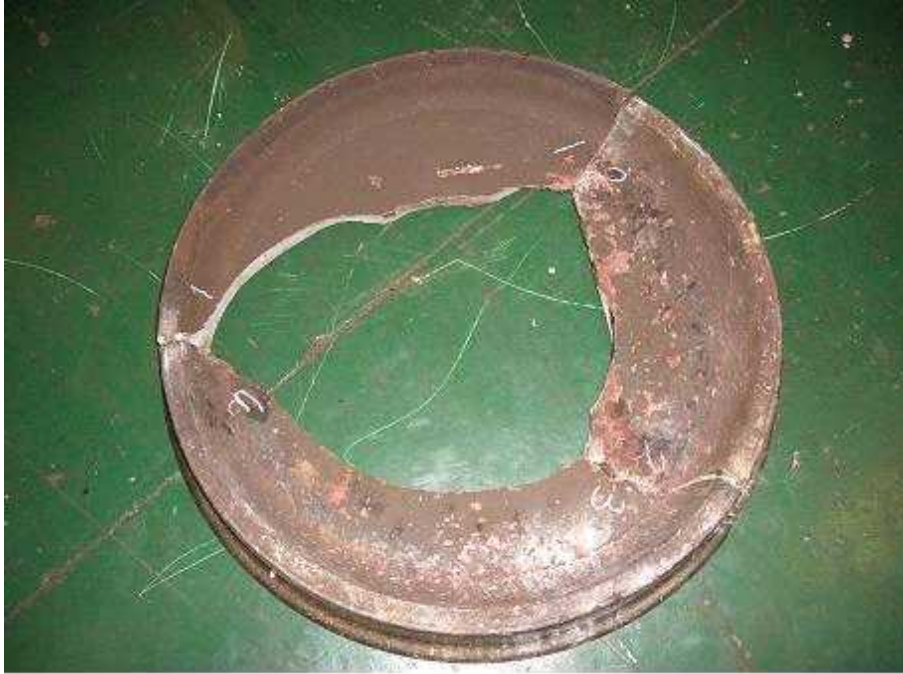
그림 9. 파손된 차륜 조각

파손된 차륜의 형태는 그림 9와 같고, 차륜 조각 3개의 상태를 육안으로 관찰한 결과는 다음과 같다.

- 그리고 차륜이 파손되어 분리되면서 선로의 침목, 레일 등과 충돌하여 생긴 것으로 추정되는 훼손 흔적들이 차륜 조각 3개의 곳곳에서 관찰되었다.

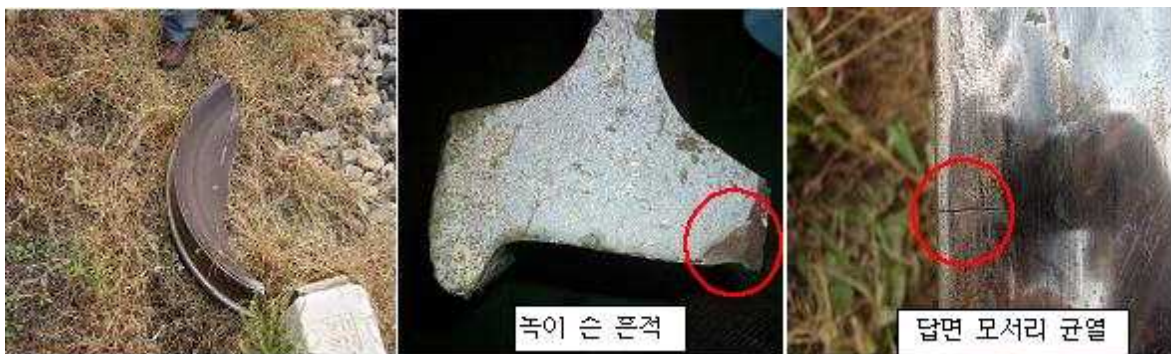
그림 10. 첫 번째 파손 차륜 조각

- 첫 번째 파손된 차륜 조각의 파단면 모서리에서 그림 10과 같이 20mm×27mm크기의 녹이 슨 흔적과 원주 방향의 답면⁽²⁾ 모서리에서 10mm크기의 균열이 관찰되었다.

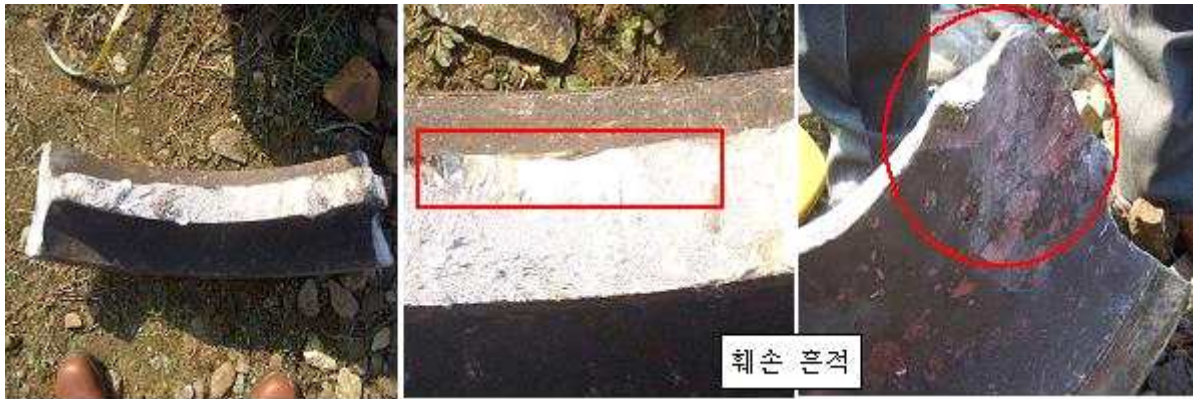
그림 11. 두 번째 파손 차륜 조각

- 두 번째 파손된 차륜 조각의 측부 파단면 모서리에서 그림 11과 같이 122mm × 5mm 크기의 훼손 흔적이 관찰되었다.

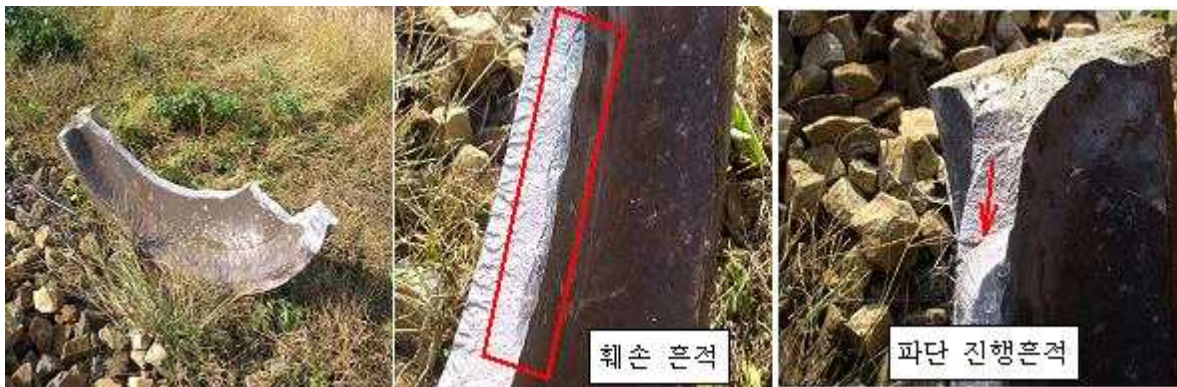
그림 12. 세 번째 파손 차륜 조각

- 세 번째 파손된 차륜 조각은 그림 12와 같이 측부 파단면에서 차륜의 중심 방향으로 파단이 진행된 흔적이 관찰되었다.

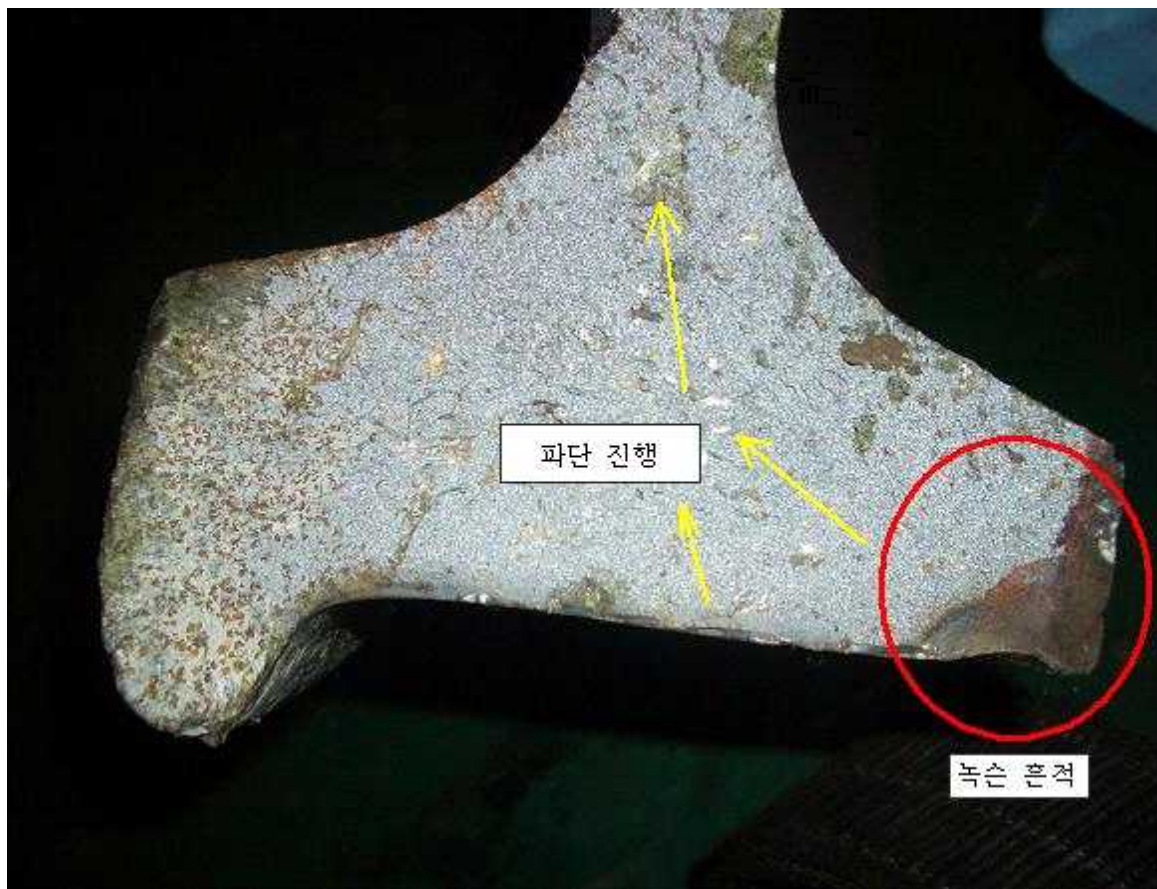
그림 14. 첫 번째 파손된 차륜 조각 파단면

- 그림 14에서의 림(12) 부분 모서리의 녹슨 흔적은 노출된 환경에 따라 다를 수는 있지만 다른 부분에 비해 먼저 균열이 생성된 것으로 추정하였다. 파단면에서는 피로파괴의 양상이 관찰되지 않았지만 파괴의 양상이 순간적인 힘에 의한 전형적인 취성 파괴(13)로 균열은 림 부분의 레일 접촉면 모서리로부터 내부로 진행된 것으로 분석하였다.

파손된 차륜 조각을 국가공인시험기관인 한국기계연구원에서 분석 시험한 결과에 따르면, 첫 번째 파손된 차륜 담면 부분의 모서리에서 균열이 시작된 것으로 추정되는 녹슨 흔적이 관찰되었고, 파면 양상은 취성파괴의 형태로 차륜 담면 모서리부분에서 내부로 진행된 것으로 분석되었다.

차륜 답면의 취성과괴는 가혹한 제동에 의해 인장잔류응력⁽¹⁶⁾이 증대되어 답면의 열균열⁽¹⁷⁾로부터 파손되며, 이의 형태는 차륜의 림 부분에서 판(Plate) 부분으로 반경방향으로 진행된다고 하는 것이 기본적인 이론이다.

본 사고에서 속도기록을 살펴보면, 황간역 이후부터 최초 탈선 지점까지 약 55km의 거리는 최대 10/1,000의 상구배 및 하구배, 좌향 곡선 및 우향 곡선으로서 기관사가 85~77km/h의 속도에서 9회 제동을 취급하였다. 이로부터 차륜 답면의 온도가 매우 높게 상승하며, 동시에 차륜 회전에 따른 냉각이 반복되면서 차륜 답면의 인장잔류응력이 증대되었던 것으로 보인다.

1. 열차 운행 중 이상 징후 발견 시 상태를 파악하고 안전조치 후 운행할 수 있도록 응급 상황별 대응 매뉴얼 마련 및 기관사 교육을 실시할 것
2. 화차의 탈선 시 이를 감지하여 열차를 자동으로 비상제동 정지시킬 수 있는 **탈선 안전시스템**을 구축할 것.
3. 윤축에 대한 선진외국 검수방법을 벤치마킹하고 차륜의 검수이력, 삭정이력, 제조롯트(Lot) 등에 대한 효율적인 관리체계를 구축할 것.
4. 현재 사용되고 있는 차륜의 열화상태를 진단하고, 열화에 대한 안전기준을 마련하여 차륜검수를 강화할 것
5. 차륜 답면의 미세균열을 제거하고 진전을 방지할 수 있도록 차륜에 **균열 제거 제륜자 적용** 등의 기술적인 대책방안을 수립하여 시행할 것

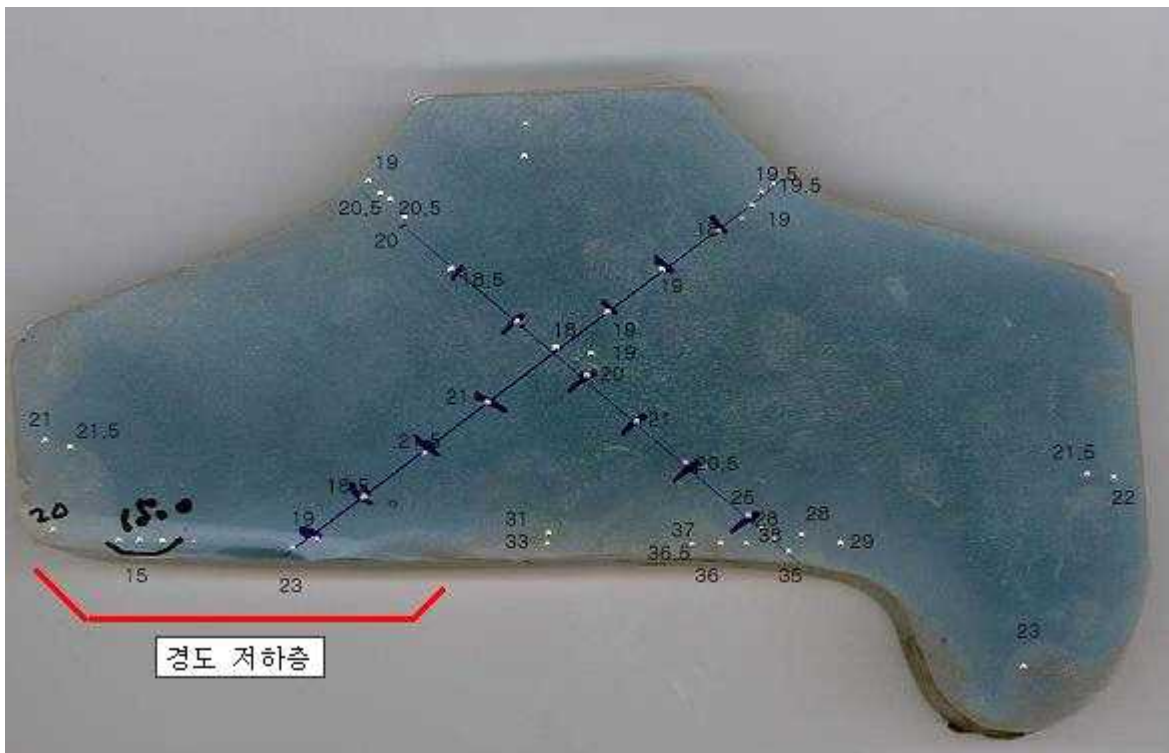
그림 15. 첫 번째 파손된 차륜 조각 파단면

- 레일과 접촉하는 면에서 그림 15와 같이 경도 저하층이 띠를 이루고 나타났으며 규격 범위를 상당히 벗어나고 있는 것으로 분석되었다. 이와 같이 표면의 경도 저하층의 존재는 사용 중 균열을 발생시킬 수 있는 하나의 원인으로 작용할 수 있다. 차륜의 기준 경도치는 브리넬 경도 값이 248~285HB로서, 이를 로크웰C 경도로 환산하면 대략 HRC 24~30HRC 정도이다.

그리고 차륜 답면 모서리 부분에서 기준 값을 벗어나는 열화에 의한 경도 저하층이 띠를 이루며 형성되었고, 이 부분에서 많은 수직균열 및 미세균열이 관찰되었다. 또한, 차륜의 표면과 내부에서 소재의 제조 과정에서 유래된 것으로 보여지는 비금속 개재물이 비정상적으로 많이 발견되었다. 이러한 균열 및 개재물은 차륜과 같은 고강도강의 경우에 사용 중 갑작스런 균열진전에 의한 파손의 원인이 된다.

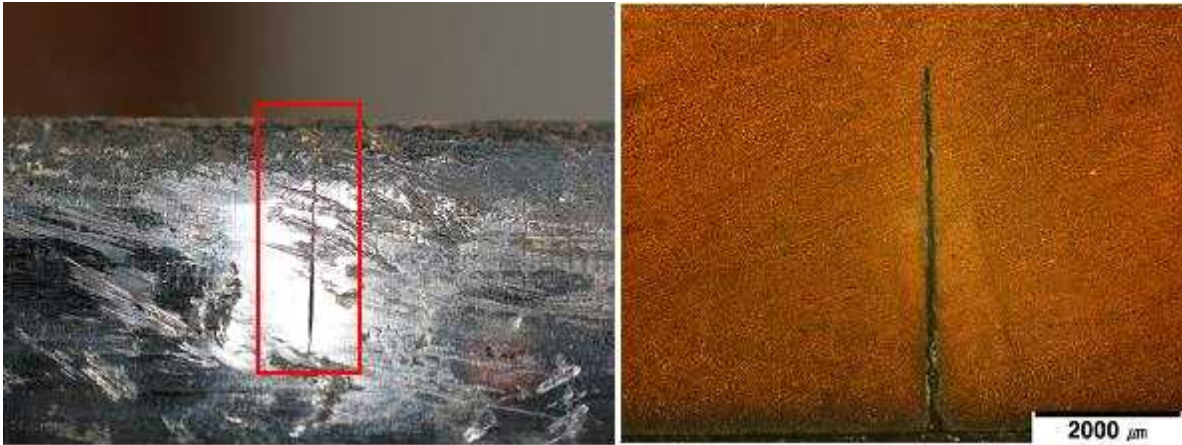
그림 16. 림 부분의 경도 저하층에서 발견된 균열

- 림 부분 표면에서 그림 16과 같이 다른 균열들이 발견되었다. 이들 균열은 차륜의 제조 시 표면이 가져야 되는 조직과 다른 조직(14)으로 분석되었는데, 이는 본 소재가 장기간 사용에 따라 조직이 열화된 것으로 추정하였다.

답면에 발생한 미세균열은 제륜자에 의해 제거되거나 또는 차륜 삭정 시에 대부분이 제거되나, 제거되지 않고 남아 있으면 인장잔류응력에 의해 균열이 진전되어 결함으로 이어질 가능성이 크다.
