# 철도사고조사보고서

서울메트로

열차 화재

서울메트로 4호선 수유역~미아역 사이 레일연마차 화재사고

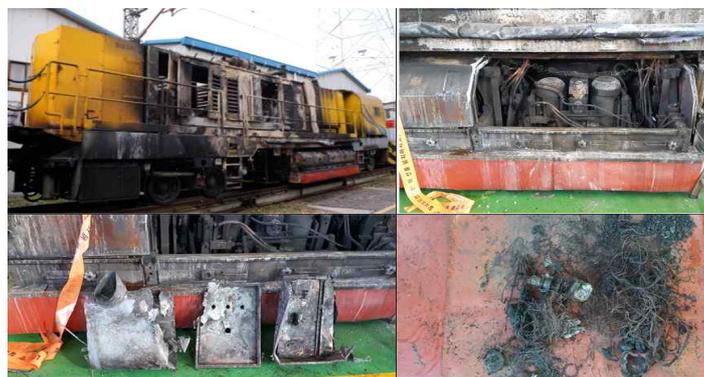
[그림 3] 사고차량(A1) 전소 상태

02시 01분경 소방차가 도착하였으나 지하구간으로 진입하지 못하여 소화 작업을 수행할 수 없었고, 연소는 계속되어 04시 30분경 [그림 3]과 같이 사고차량의 엔진룸 및 엔진계통에 연결되는 배관, 제어전선 등을 태우고 자연 진화되었다.

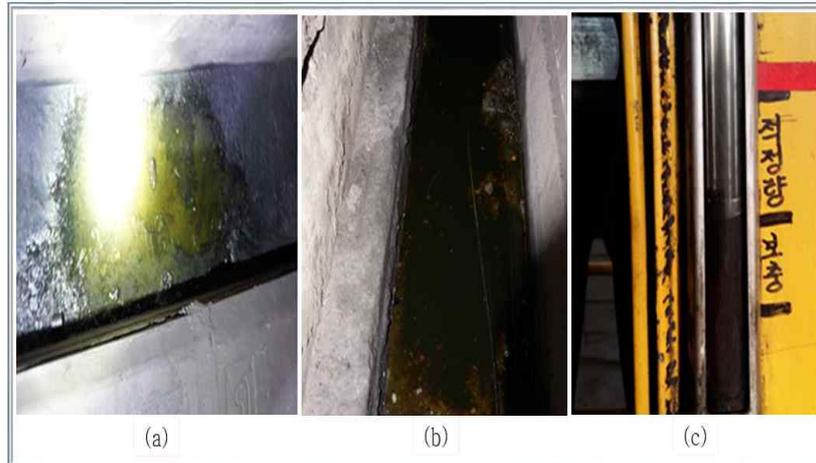
[그림 5] (a), (b)선로 변 부유물, (c)연료 게이지

연료탱크 용량은 2,000 ℓ이며 출고 시 약 1,650 ℓ의 디젤 연료가 남아있는 것으로 게이지에 확인되었으나, [그림 5]와 같이 사고 발생 이후 화재로 연소되었거나 사고 현장에 흘러내려 연료 잔여량이 게이지에 나타나지 않았다.

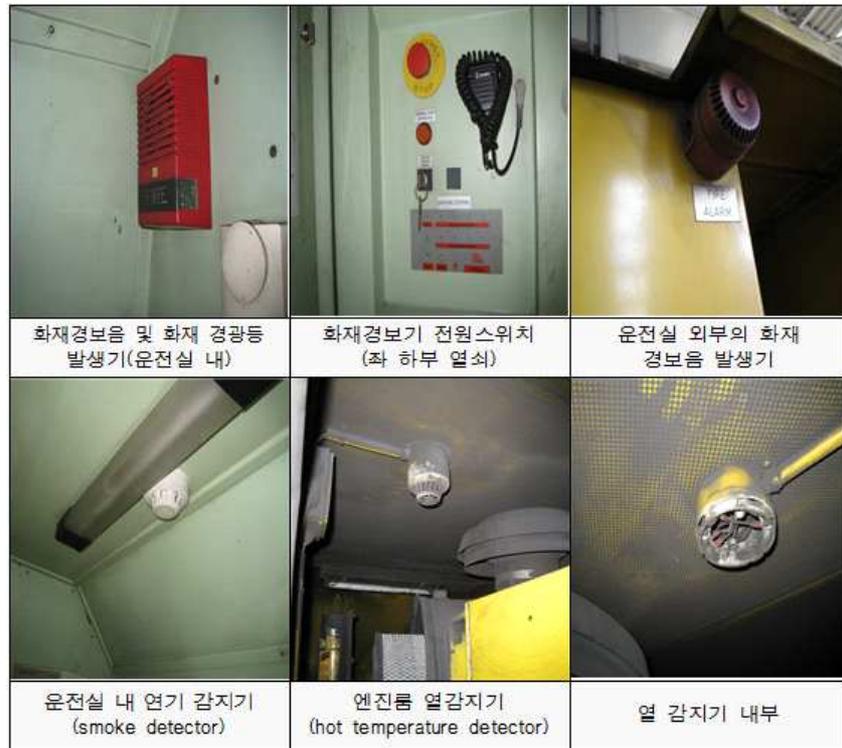
[그림 6] 화재 및 열 감지기

사고열차의 화재감지기는 [그림 6]과 같이 운전실 내부에 연기감지기, 엔진룸 내부에 열 감지기가 설치되어 있었으나 전원 스위치가 꺼진 상태(Off)로 운행하였고, 사고차량의 열 감지기는 화재 사고로 연소되어 소실되었다.

또한, 사고열차 운전실에 설치되어있는 화재감지기 전원을 차단한 상태(Off)로 운행하여 화재 발생당시, 화재 경보장치 미 동작으로 인해 탑승자들이 화재 발생 사실을 즉시 인지하지 못하여 초기 진화에 실패하였을 가능성이 있으며, 이와 같은 사유로 인하여 화재 확산 가능성을 배제할 수 없었다.

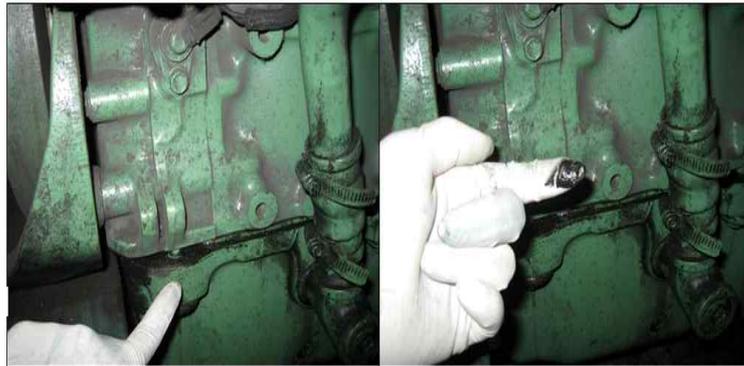
[그림 9] 엔진부 누유 상태

A2 레일연마차의 엔진 외부를 조사한 결과, [그림 9]와 같이 엔진 연결부에서 엔진기름 누유가 있었음이 확인된 점을 고려할 때, 동일한 유지보수를 시행한 사고차량의 엔진부에서도 누유가 있었을 것으로 추정된다.

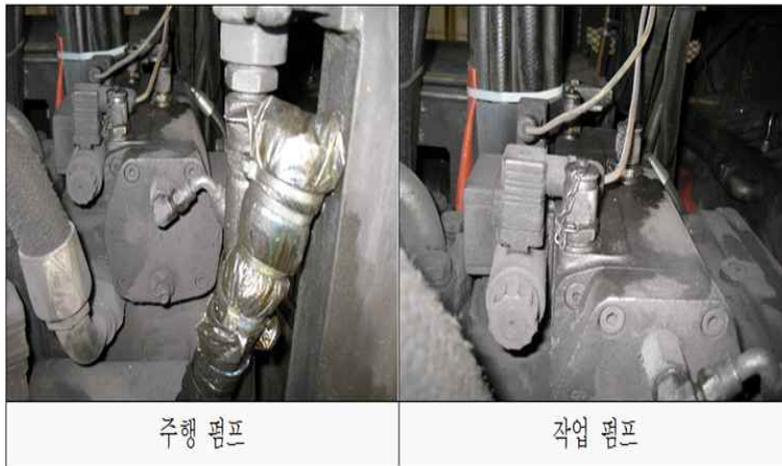
[그림 10] 펌프 부위 누유 상태

A2 레일연마차의 주행 펌프 및 작업 펌프 부위에 작동유가 [그림 10]과 같이 누유 흔적이 발견 된 점을 고려할 때, 동일한 유지보수를 시행한 사고차량의 주행펌프 및 작업펌프 부위에 작동유가 누유 되었을 것으로 추정된다.

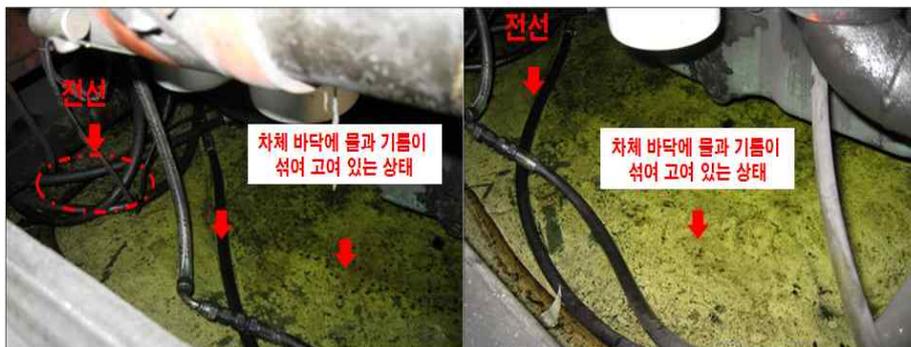
[그림 11] 엔진룸 케이블 먼지 및 냉각수

그러나 사고차량과 함께 직렬(중련)로 연결하여 운행한 A2 레일연마차의 엔진룸 및 차체 하부에 설치된 각종 배선에는 수분을 포함한 기름 등이 흡착되어 있었고, 엔진룸 하부에 기름과 물이 섞여 고여 있었으며, 각종 전선이 손상된 상태에서 장기간 전기 및 제어 배선 등이 기름이 섞인 물에 노출, 절연 저항이 저하되어 누전으로 인한 화재발생 가능성이 있었을 것으로 판단되었다.

A2 레일연마차의 엔진룸의 각종 케이블에는 먼지가 덮여 있었으며, 엔진룸 바닥에도 기름과 냉각수가 섞인 채 [그림 11]과 같이 고여 있었던 점을 고려할 때, 동일한 유지보수를 시행한 사고차량에도 기름과 냉각수가 섞인 상태로 엔진룸 바닥에 고여 있었을 것으로 추정된다.

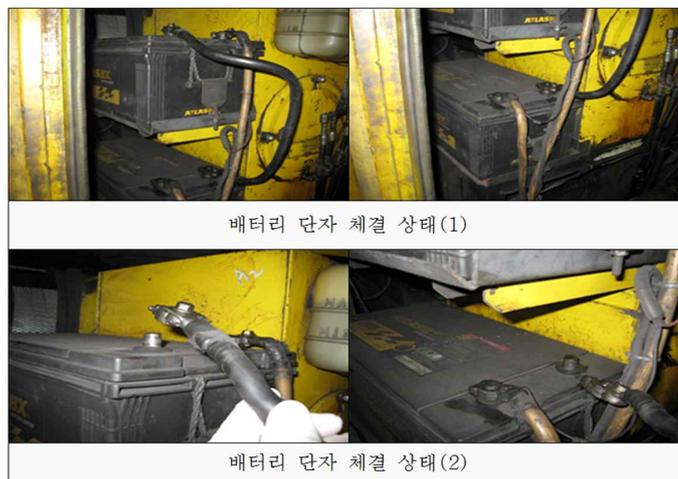
[그림 12] 배터리 연결 케이블

A2 레일연마차의 배터리는 12V용 두 개를 직렬로 연결하여 24V 전원을 사용하고 있다. 두 개의 배터리를 직렬로 연결하는 연결 케이블 단자 중 하나가 [그림 12]와 같이 손으로 들어 올리면 쉽게 탈락되고 있어, (+)전압이 인가되는 연결 케이블이 탈락되어 차체에 접촉하면서 불꽃(스파크)이 발생할 가능성이 있으므로 주기적 점검이 필요한 것으로 판단된다.

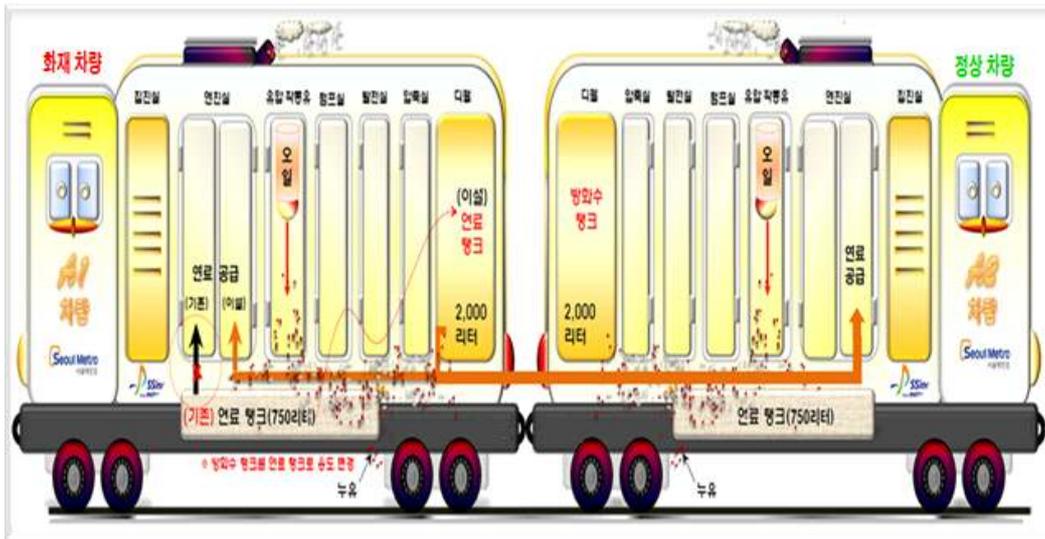
[그림 15] 연료탱크 구조 변경

기여 요인은 엔진보다 낮은 위치에 수평구조로 설치된 연료탱크를 엔진보다 높은 수직 구조로 연료탱크로 변경하면서 자동 잠금 밸브를 설치하지 않은 것이 화재 확산 요인으로 작용하였을 것으로 추정하였다.

공사는 사고열차 중정비 수행과정에서 “엔진 연료탱크의 용량 및 설치위치가 적합하게 설치되어있지 않아 언덕이 높거나 낮은 선로를 운행할 때 연료 공급이 차단되는 현상이 발생하고 있어, 수평구조의 연료탱크를 수직구조로 변경하여야 잦은 연료 주입 및 연료 차단현상을 방지하고 운영효율을 높여야 한다.”는 ○○엔지니어링의 의견(2015년 5월 13일)에 따라 2013년 5월 31일 연료탱크 구조를 변경하였다.

그러나 [그림 15]와 같이 연료탱크 구조변경과 같은 주요부분에 대하여 변경 작업을 할경 우에는 공사의 『철도안전관리체계』 ‘철도안전관리 프로그램 3.2.1 안전대책 수립’에 따라 안전대책을 수립하고 ‘철도안전관리 프로그램 3.2.3 다른 철도운영자등의 참여’에 따라 차량제작사(SPENO)로부터 구조변경 적정성 및 안전성 등 검토 과정을 거친 후 시행하여야 하나 해당 절차를 적정하게 이행하지 않은 것으로 판단된다.

따라서 레일연마차 등 철도차량(특수차)의 주요한 부분의 구조를 변경할 경우, 『철도안전관리체계』 12.3.2. 유지관리기준, 12.3.3. 유지관리 이행절차, 12.3.4. 노후 철도차량평가(상태, 안전성, 성능)절차를 준수하고, 『철도차량 기술기준』 3.2.4.3, 화재예방을 참조하여 제작사 또는 전문 인증기관 등으로 부터 기술검토 후 시행할 필요가 있다.

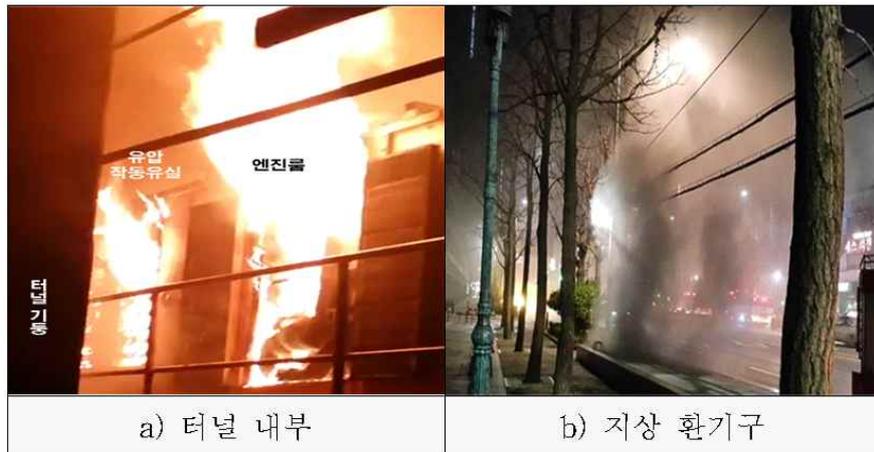
[그림 16] 화재 당시 사진

이에 따라 사고 당시, 사고차량의 연료공급 배관이 화재로 손상되어 연료가 지속적으로 흘러나오면서 [그림 16]과 같이 화재를 확산시킨 것으로 판단된다.

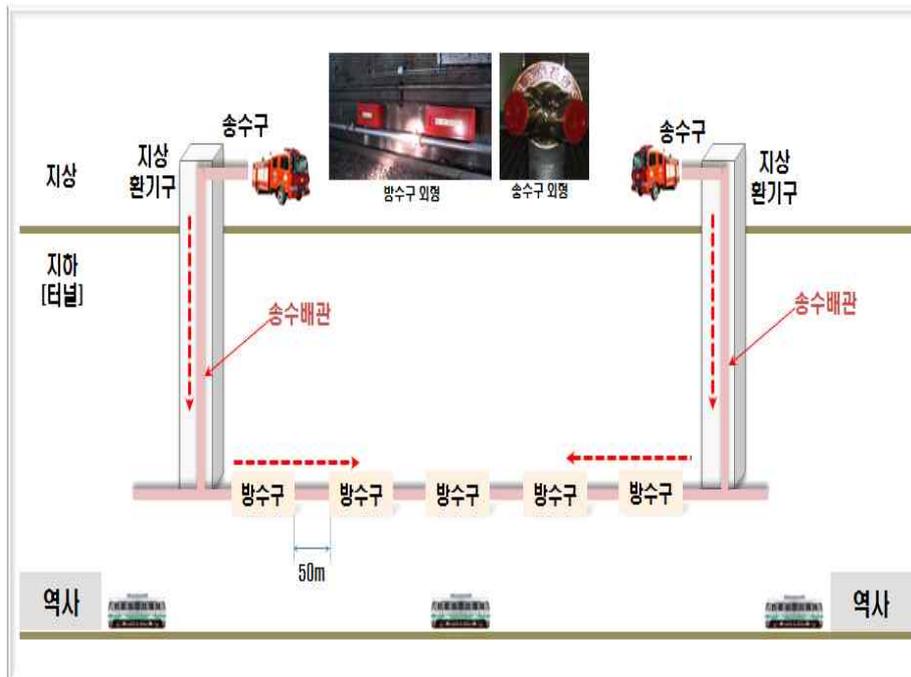
[그림 17] 연결송수관 설치 개념도

사고구간을 포함한 서울메트로 4호선 쌍문~남태령구간은 1985년 4월 20일 개통된 터널 구조의 선로로써 『도시철도 건설규칙』 (건설교통부령 제412호 2004년 12월 4일 개정) 부칙의 경과조치에 따라 위 규칙 시행 당시 이미 건설된 선로이기 때문에 위 규칙 제71조에 따른 [그림 17]과 같이 소방관이 지상부에 설치된 송수구를 통하여 소화 용수를 투입하고 방수구에 소방 호스를 연결하여 화재를 진화할 수 있는 ‘연결송수관설비’의 설치의무가 없는 선로인 관계로 터널 안 연결송수관설비 등이 설치되어 있지 않았다.

그러나 금번 사고와 같이 지하구간의 역과 역 사이에서 대형 화재사고 발생 시 화재를 진화할 수 있도록 『도시철도 건설규칙』(국토교통부령 제106호 2014년 7월 8일 개정) 제71조에 따른 ‘비상시 소화용으로 활용할 수 있도록 연결송수관 설비를 설치’하여야 할 것으로 판단된다.

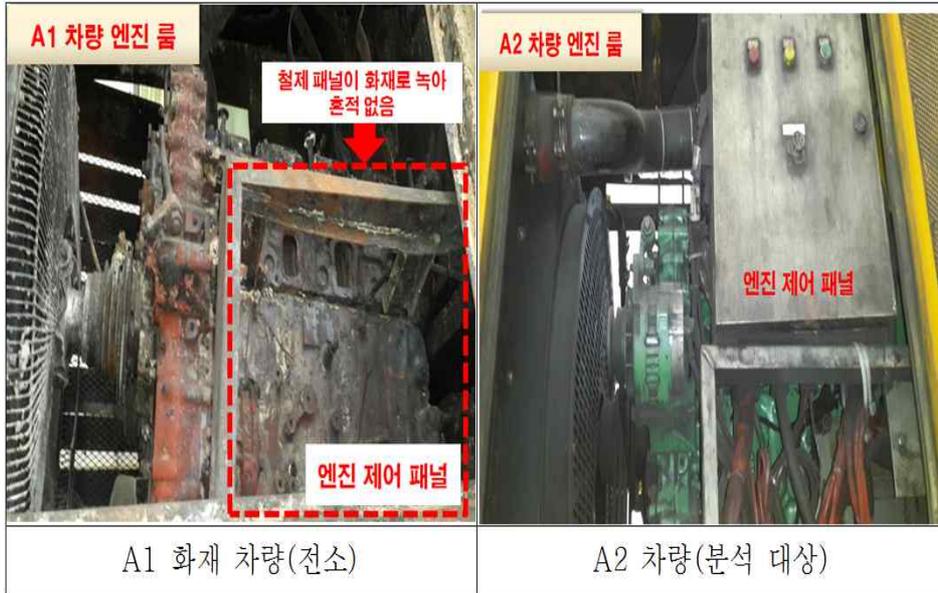
[그림 19] 사고차량(A1)과 정상차량(A2) 상태

[그림 19]와 같이 사고차량이 전소됨에 따라 화재 원인을 규명할 수 없어, 사고 당시 함께 직렬로 연결하여 운행했던 동일한 종류의 A2 레일연마차의 유지 관리 상태를 확인하여 전기 및 제어계통을 분석하였다.

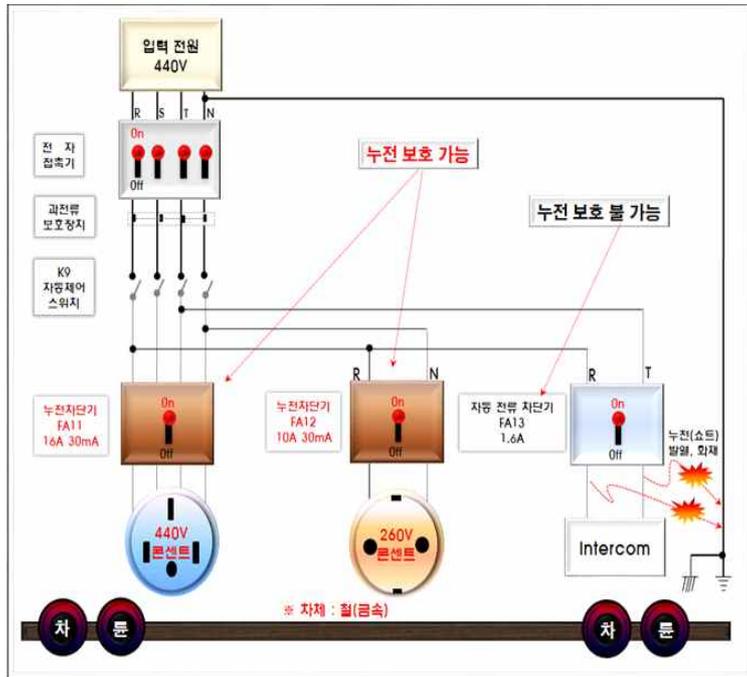
[그림 22] 보조 전원 공급

그러나 인터콤 전원은 누전차단기를 설치하지 않아 전원을 공급하는 전선에 습기 침투, 손상으로 인한 대지(차체)와 접촉 등으로 누전이 발생할 경우 누전되는 전류를 차단할 수 없어 감전 및 화재발생 가능성이 있다.

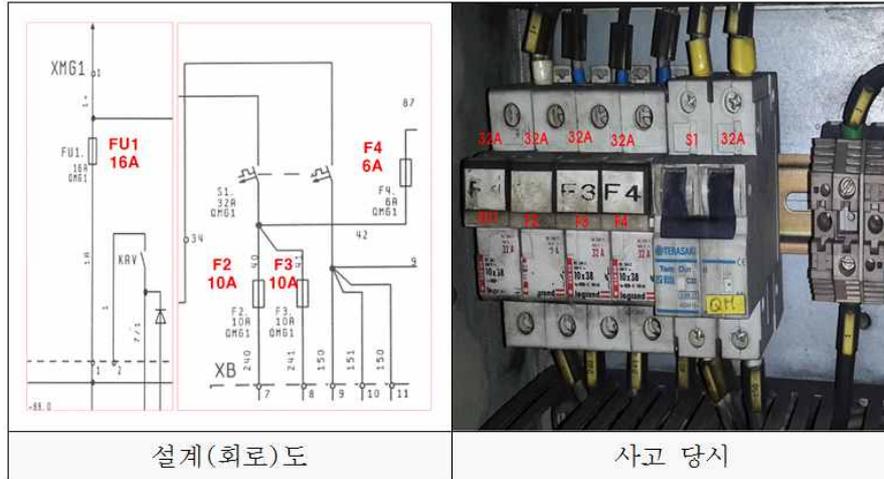
[그림 25] 과전류 차단장치 용량 비교

엔진제어시스템은 자동 전류 차단기(S1), 퓨즈(F2, F3, F4)에 의해 보호되거나 [표 10]과 같이 설계 용량보다 2배~3배를 초과한 과전류 차단장치가 설치되어 있어, 이상 전류가 발생하면 엔진 제어회로의 보호가 불가능하며, 누설전류로 인한 화재발생 가능성이 있다.

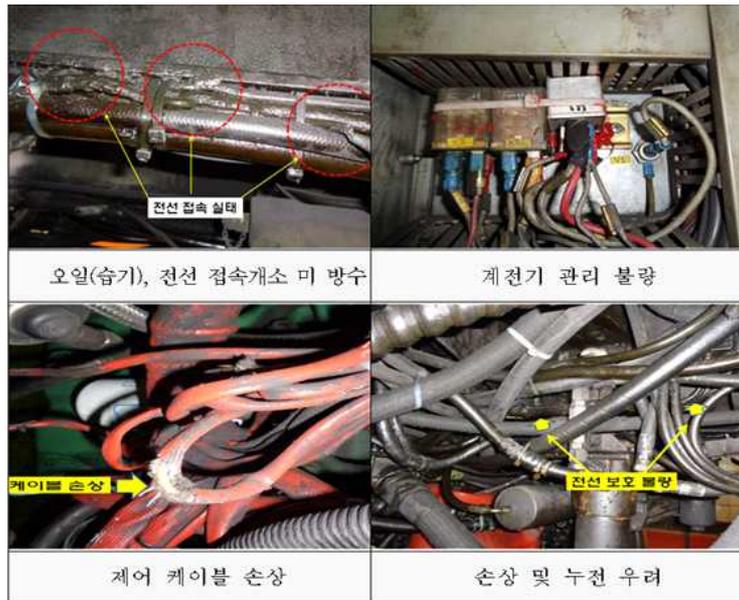
[그림 28] 각종 전선 상태

엔진 제어시스템 절연저항 측정결과 [표 11]과 같이 『철도차량 기술기준』 5.3.5에서 정한 기준 값(저전압회로와 대지사이 : 1MΩ)이하로 측정되어 부적정하게 관리되고 있음을 알 수 있다.

A2 레일연마차의 관리 실태는 [그림 28]과 같이 제어 계통의 전선에 습기를 함유한 기름과 먼지 등 불순물이 흡착되어 있어 절연저항 저하로 인한 누설 전류 발생 가능성이 있다.

A2 레일연마차의 엔진룸 내부 배선의 절연저항이 저하된 상태와 사고차량에 대한 국립과학수사연구원 감정결과를 종합하면 사고차량의 엔진룸에서 전선 절연저하에 의한 단락으로 인한 발화 가능성이 있었을 것으로 추정된다.

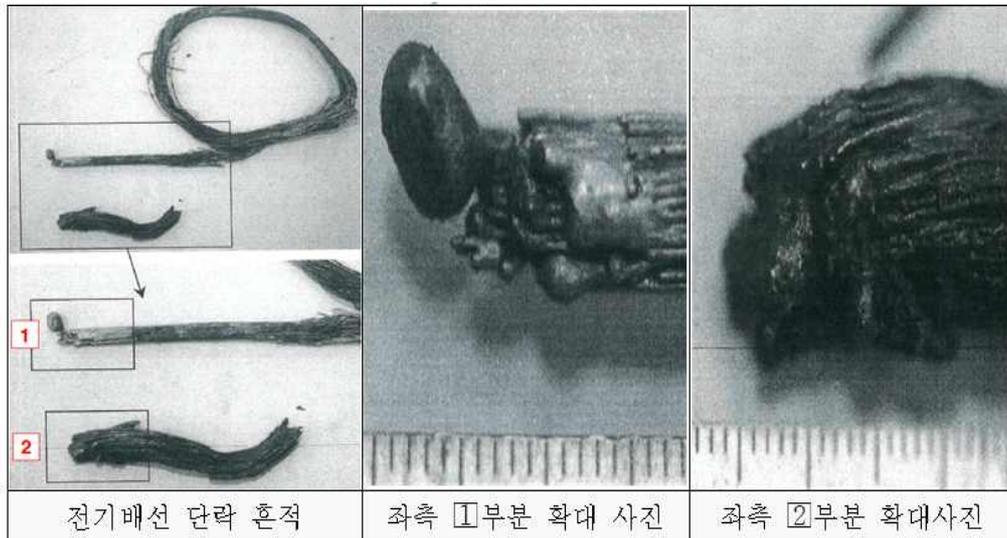
[그림 29] 전기 배선 단락 흔적

국립과학수사연구원은 사고차량에 대한 화재사고 감식결과(법안전감정서)에 대해 “엔진룸 내부가 심하게 연소된 상태이고, 같은 부위에서 발견된 전기 배선에서 [그림 29]와 같이 단락 흔적이 식별되어 엔진룸 내부에서 최초 발화된 것으로 추정된다.”는 의견을 제시하였다.

발화 원인 규명에 대하여는 “엔진룸 내부가 심하게 연소되었고, 특히 구성 부품 및 전기 배선 등이 대부분 연소 과정에서 유실되어 현장 조사를 통한 구체적인 발화 원인에 대한 논단은 어렵다.”고 판단하였다.
