철도사고조사 중간 보고서

열차충돌(추돌)

2020년 6월 11일(목) 10시 43분경

서울 4호선 상계역 구내 전동열차 충돌사고

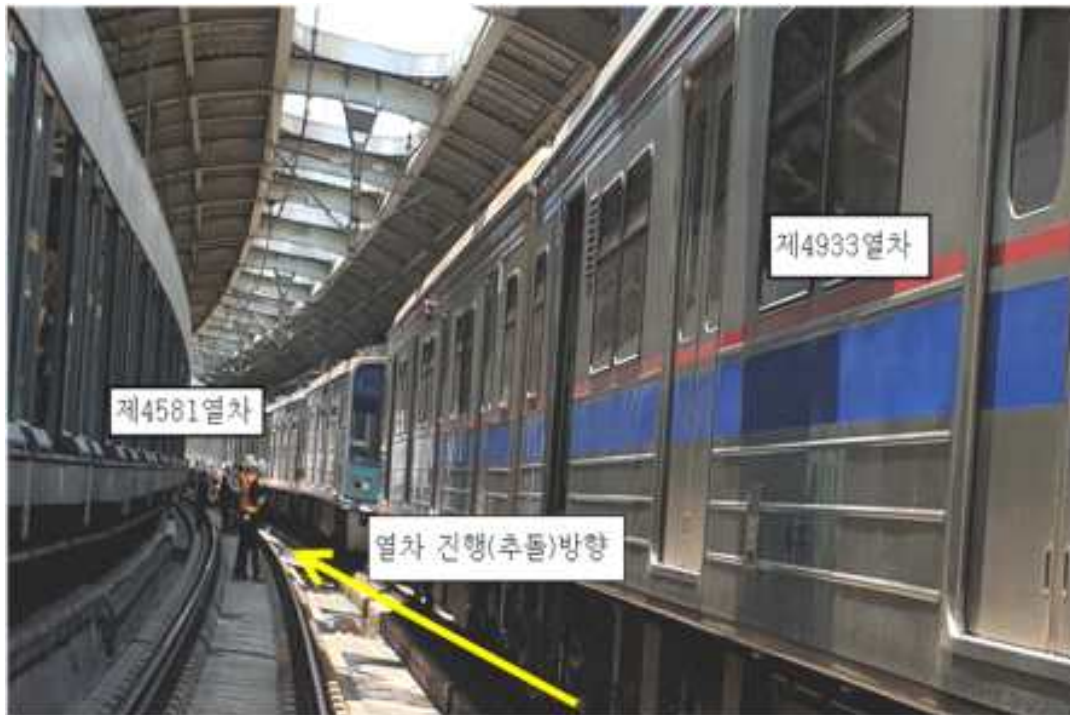
[그림1] 상계역 구내 열차 충돌(추돌)사고 현장

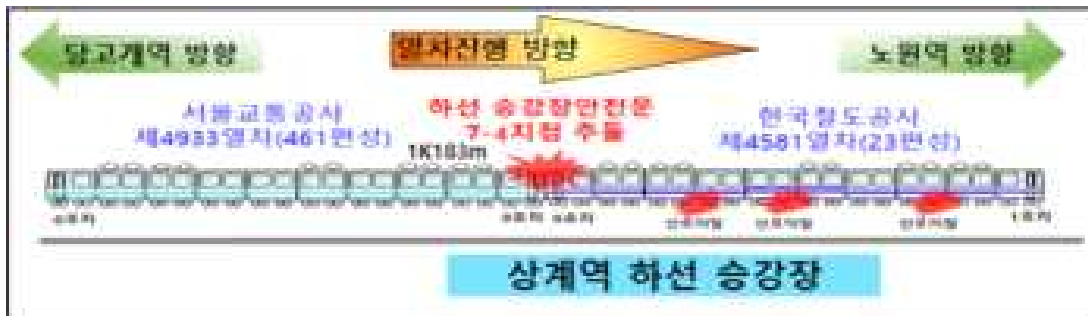
서울교통공사 4호선에서 창동차량기지(이하 ‘기지’라 한다)로 입고 중인 서울교통공사 제S4933열차(461편성·10량, 이하 ‘사고열차’라 한다)의 기관사(이하 ‘사고열차 기관사’라 한다)가 전도주시 및 정지신호 확인을 소홀히 하여, 상계역 구내에 정차 중인 한국철도공사 제K4581열차(23편성·10량, ‘철도공사열차’라 한다)를 추돌하여 [그림2]와 같이 철도공사열차의 차량 3량이 탈선하여 전동차 및 승강장안전문 등 시설물 피해가 발생하였으나 인명 피해는 없었다.

[그림2] 상계역 구내 열차 충돌사고 상황도

그러나 사고열차 기관사는 이러한 상황을 인식하지 못하였으며 스트레칭을 마치고 전방을 확인했을 때는 이미 약 10m 정도로 근접해 있었으므로, 제동을 취급하였으나 제동거리 부족으로 철도공사열차를 추돌하여, 철도공사열차의 3호차(전방 대차), 6호차(전방 대차), 7호차(후방 대차)가 탈선하였다.

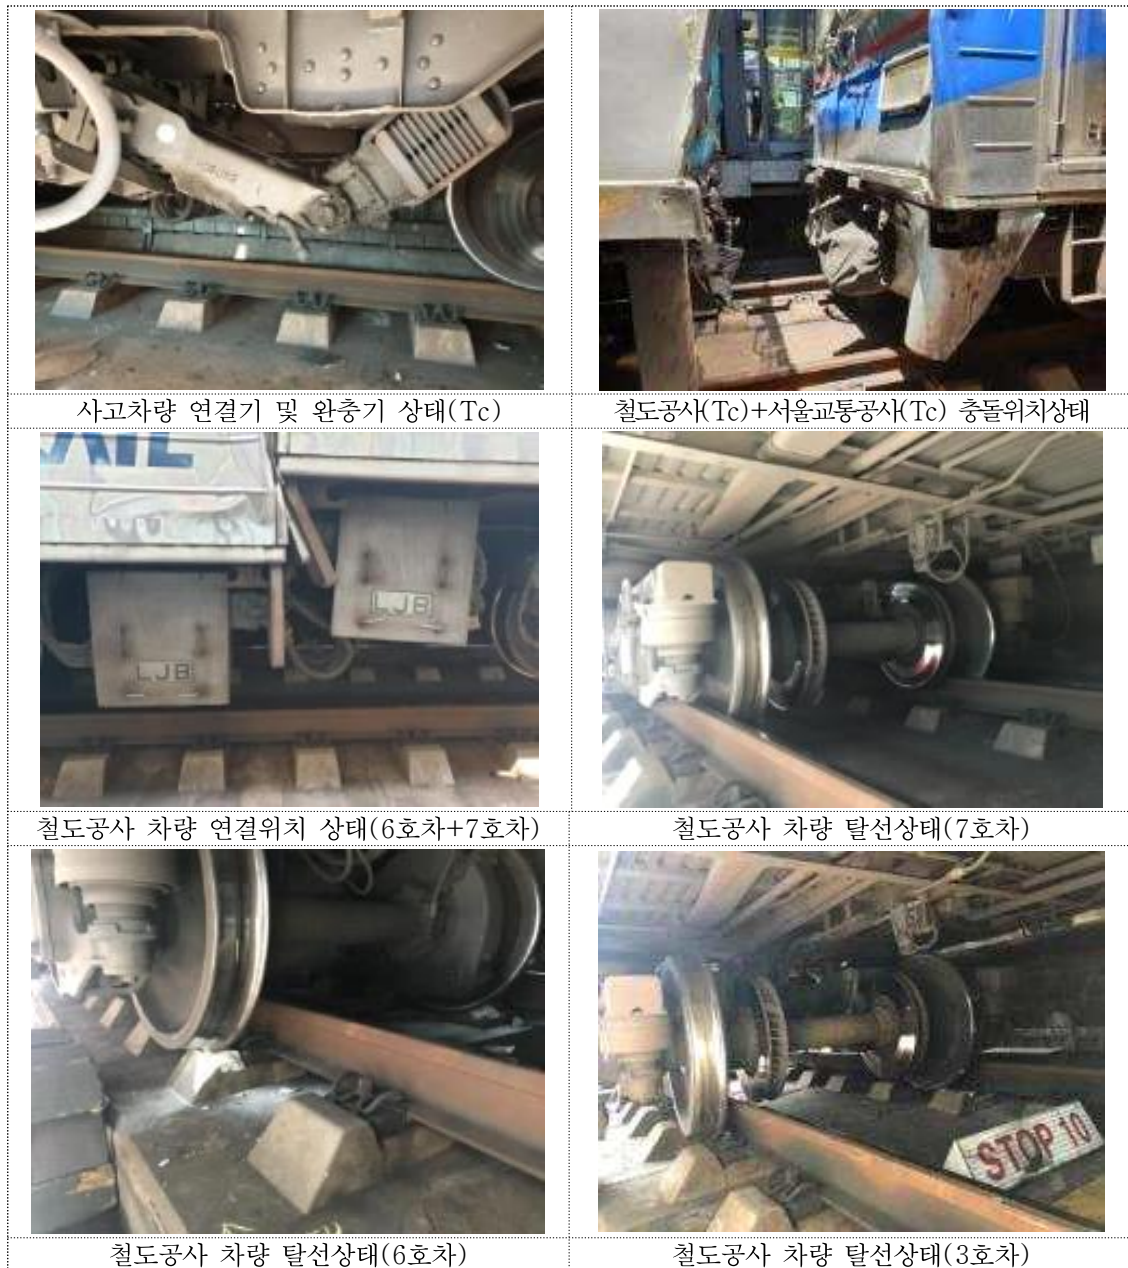
철도공사열차는 대차탈선(3량) 및 연결기, 배장기, 운전실 출입문 등이 파손되었으며, 사고열차는 맨 앞 차량(이하 ‘사고차량’이라 한다)의 밀착연결기, 운전실 유리, 점퍼 커플러, 차체 외판, 우수관 등이 파손되는 피해가 발생되었다. 충돌 및 탈선사고 발생에 따른 차량의 피해 상황은 [그림3]과 같다.

[그림3] 사고열차의 피해 상황

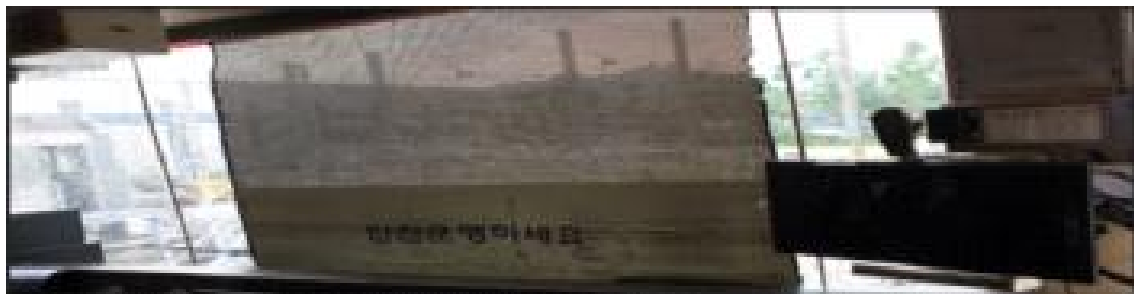
사고열차 기관사는 철도공사열차가 약 70~80m 전방에서 상계역을 출발하는 것을 확인한 후, 운전실로 들어오는 직사광선을 차단하기 위해 [그림4]와 같이 햇빛 가리개를 아래로 끝까지 내렸다.

햇빛 가리개를 내린 사고열차 기관사는 두 팔을 위로 올리고 고개를 아래로 숙이는 자세로 스트레칭을 실시하여 전방주시와 ADU를 확인할 수 없는 상태로 운행하였다.

[그림4] 햇빛 가리개가 끝까지 내려진 상태의 시야

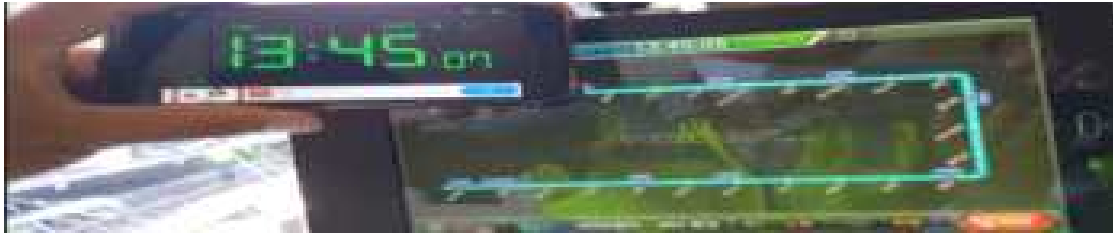
사고열차(461편성)의 시간이 [그림5]와 같이 표준시간 대비 1초 늦어 보정하였다.

[그림5] 표준시간 대비

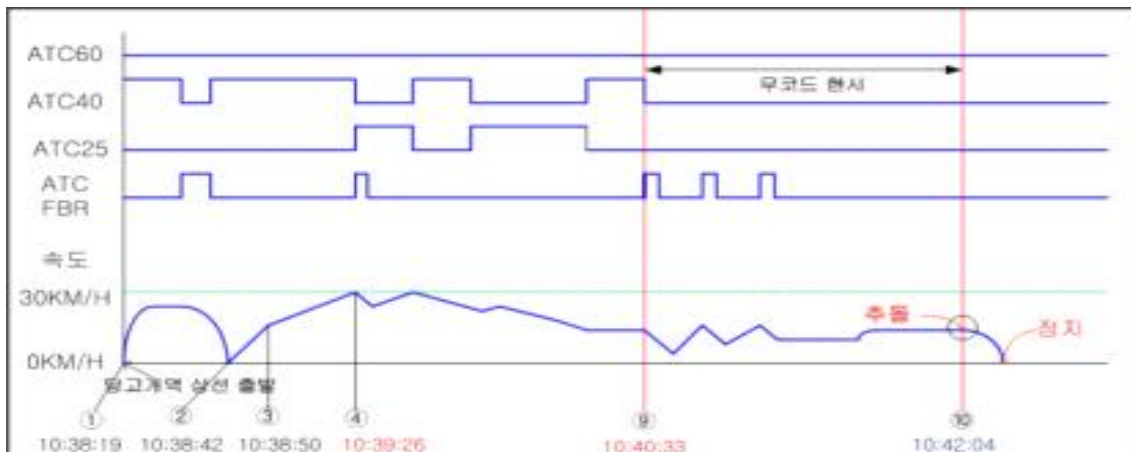
[그림6] 열차운행기록

[그림6의] 열차운행기록을 살펴보면 ① (10:38:19) 당고개역 상선에서 하선으로 선로전환기를 지나 출발 후 ② (10:38:42) ATC 무코드에 의해 정

차하였고 ③ (10:38:50) 열차가 정차한 후 정상적인 속도코드(40Km/h)를 수신하여 하선 당고개역 방향으로 운행하였다.

④ (10:39:26) 상계역에 정차되어있는 선행 철도공사열차로 인해 사고열차에 무코드가 발생하여 상용만제동이 체결되었으나, 기관사 확인 제동 및 완해조치로 운행 중 앞에 정차되어 있는 철도공사열차에 접근으로 인해 ⑨ (10:40:33) 무코드가 발생하였으나 15Km/h모드가 자동으로 활성화되어 15Km/h 이하의 속도로 앞에 정차해 있는 철도공사열차 쪽으로 계속 운행되었다.

⑩ (10:42:04) 기관사가 정차해 있는 열차를 발견하고 제동을 취급하였으나 제동거리 부족으로 철도공사열차를 충돌하여 그 충격으로 3량이 탈선한 것으로 분석되었다.

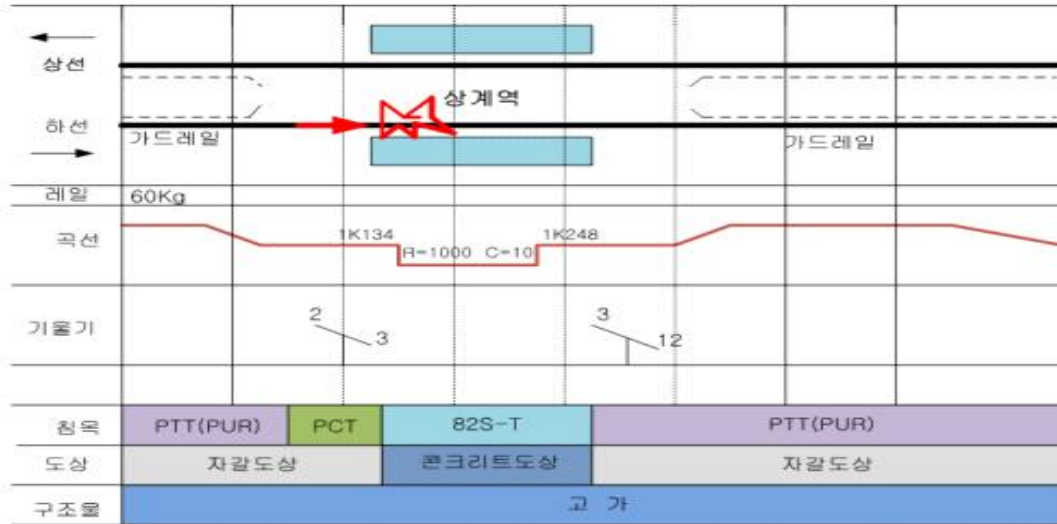
사고 현장은 [그림8]과 같이 상계역 구내로 진입하는 구간으로서 충돌지점(당고개역 기점 1.183km)은 곡선반경(R)은 1,000m이고, 선로의 기울기는 없는 구간이었다.

사고 구간의 선로선형은 열차 진행방향 우곡선으로 곡선반경(R) 1,000m, 길이 114m이었고, 슬랙²⁾을 설치하지 않은 곡선으로서 설정 캔트³⁾는 10mm이었으며, 선로는 콘크리트 도상 궤도 구조로서 60kg 레일이 설치되어 있었다.

[그림8] 탈선현장의 선형약도
