철도사고조사보고서

경부선

제3259호 화물열차(DL7443+유조화차 5량+객차 1량)

열차탈선사고

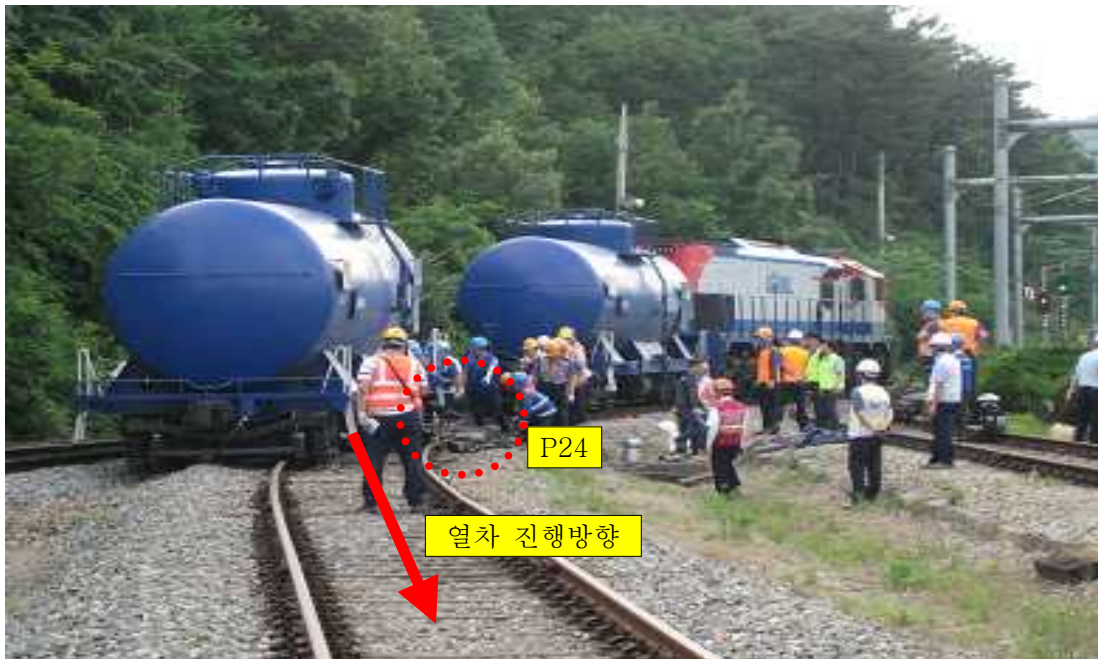
[그림2] 연화역 구내 사고열차 탈선 현황

대한송유관공사 전용철도의 측선 5번선으로 분기되는 제24호 선로전환기(서울기점 302.385km)부근에서 열차 진행방향 오른쪽으로 첫번째 및 두번째 화차 2량이 궤도를 이탈하였다.

이 사고로 인명피해는 발생되지 않았으나, 사고열차의 차체상부 프레임 굴곡, 일부차륜 굽힘 및 목침목 18개가 파손되는 등 물적피해가 발생되었다.

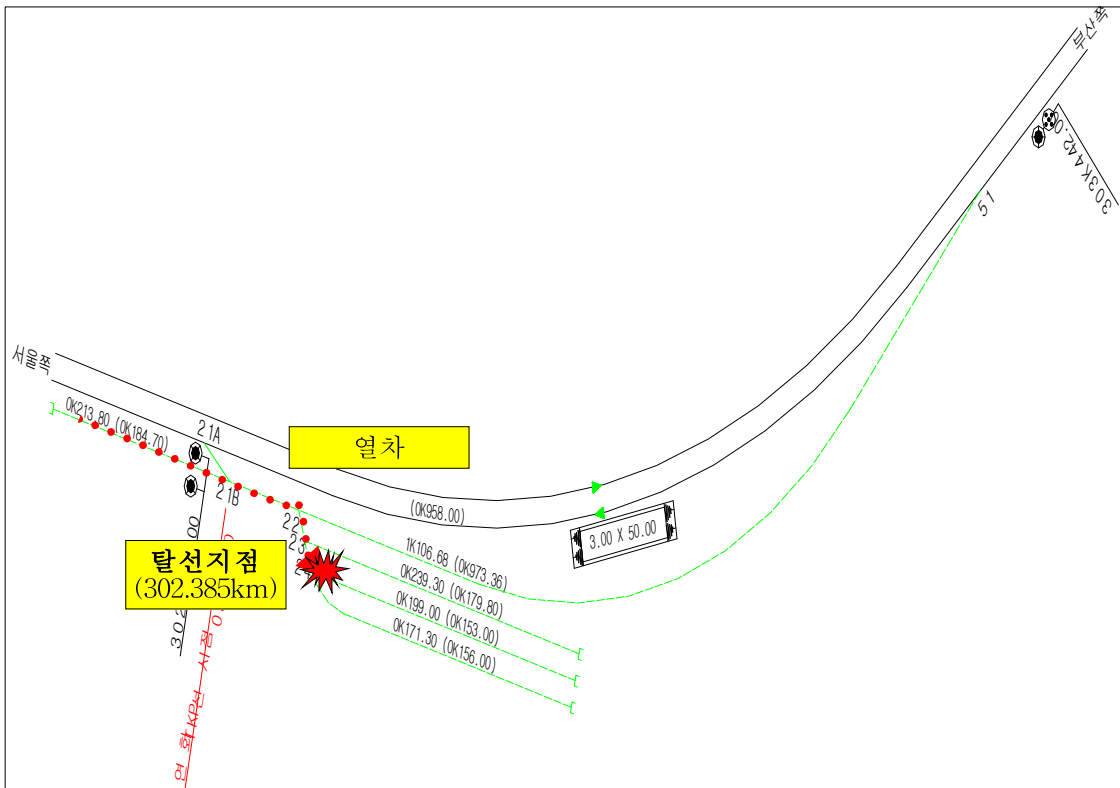
[그림3] 사고발생지점 개략노선도 및 최초 탈선지점

사고열차는 대한송유관공사 전용철도의 상태가 불량한 측선 5번선으로 추진(후진)하던 중, 5번선으로 분기되는 제24호 선로전환기 부근에서 열차 진행방향 오른쪽 곡선선로 외측(R=153m)으로 첫번째 및 두번째 화차의 차륜이 궤도를 이탈하였다.

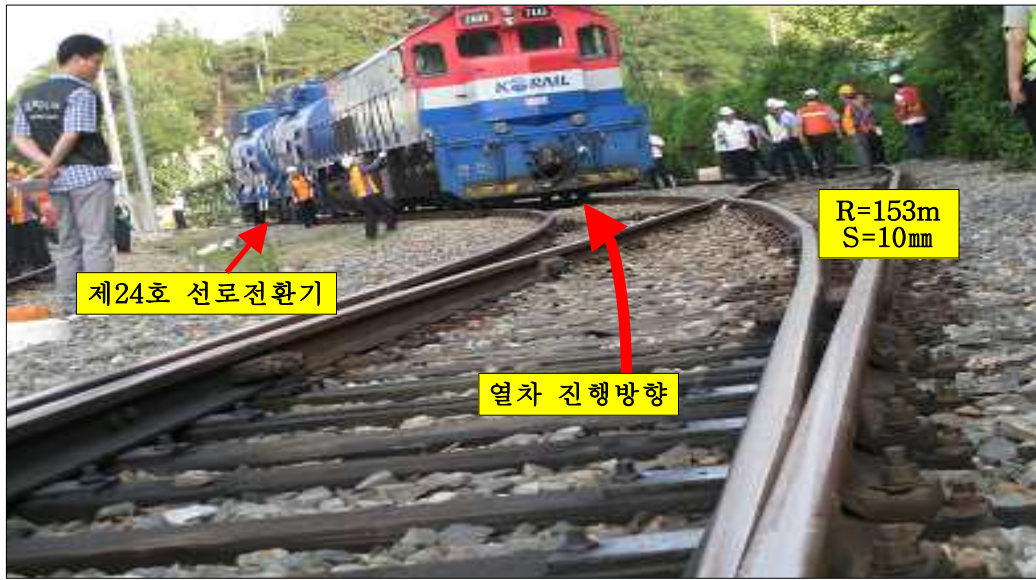
[그림6] 사고현장 선로상태

사고발생 구간의 선로는 [그림6]과 같이 50kg용 레일, 목침목, 곡선반경 R=153m, 슬랙 10mm 및 #8번 편개 선로전환기로 설치되어 있었다.

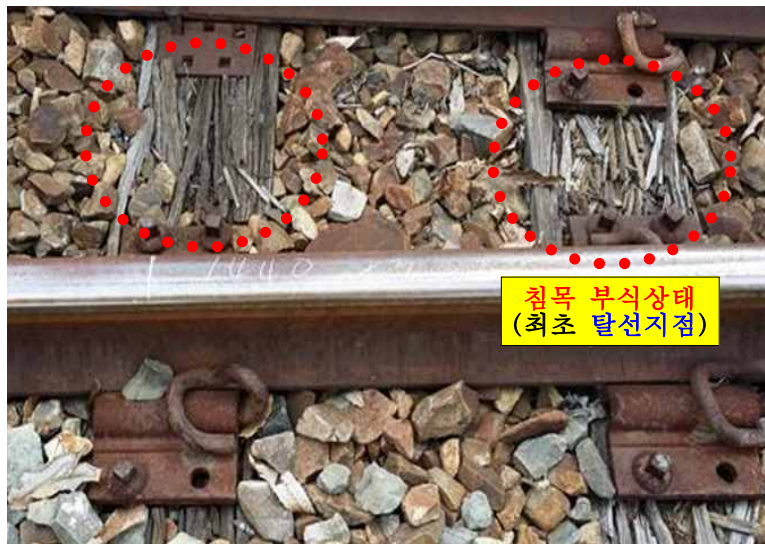
[그림7] 사고현장 목침목 부식상태

사고발생 구간 제24호 선로전환기 전후의 목침목은 [그림7]과 같이 부식³⁾ 정도가 심각하였다.

3) 목침목의 부식 : 목침목 점검은 「선로유지관리지침」 제199조(목침목 점검)에 따라 실시하고 불량 판정 받은 목침목은 즉시 교체하여야 한다.

4.2.1 전용철도 관리를 한국철도공사 「선로유지관리지침」 등의 규정에 적합하도록 철저히 시행하고, 선로결함 인지 시 열차운행 전 유지보수 조치.

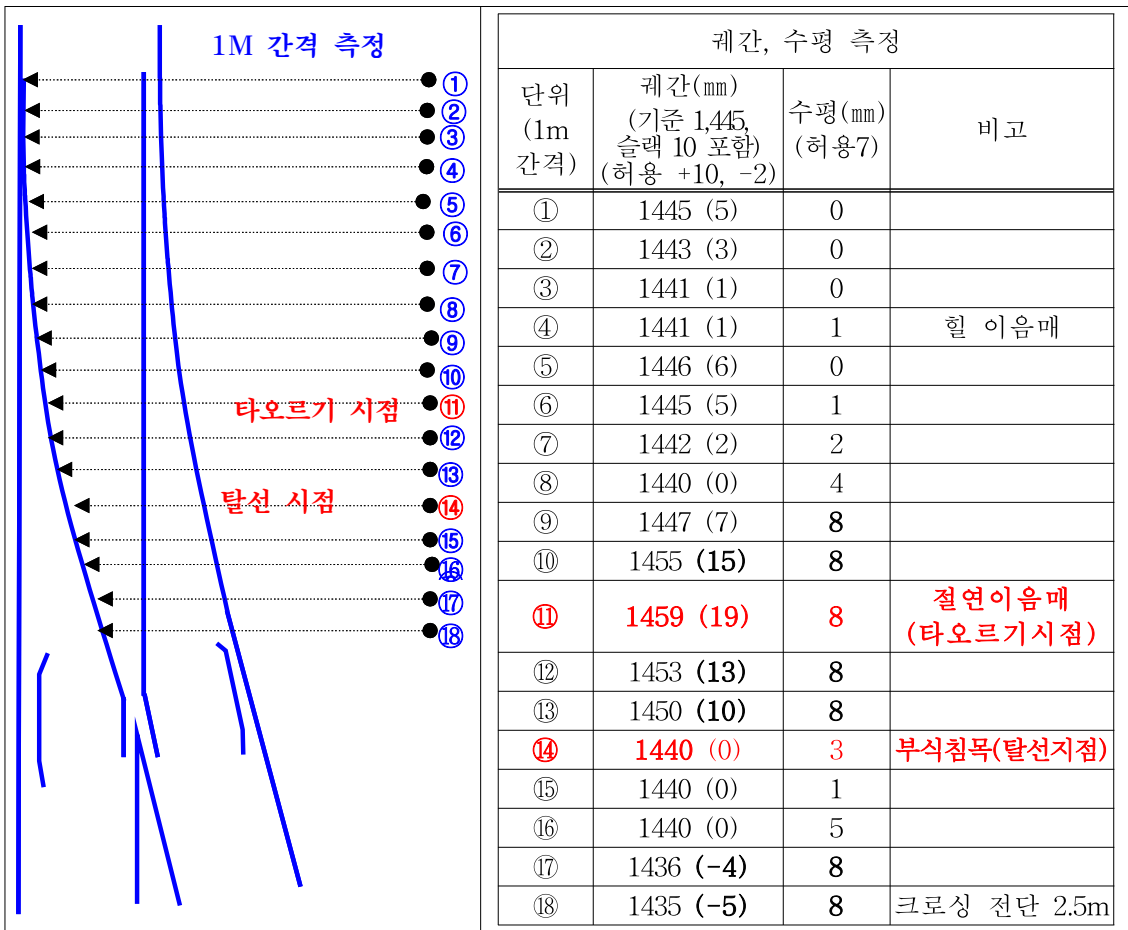
[표6] 제24호 선로전환기 측정결과

사고발생 구간 제24호 선로전환기 부근의 궤도를 사고발생 직후 선로게이지(궤간, 수평)로 1m 간격으로 측정한 결과, [표6]과 같이 궤도틀림이 「선로유지관리지침」 허용범위를 벗어나 있었다.

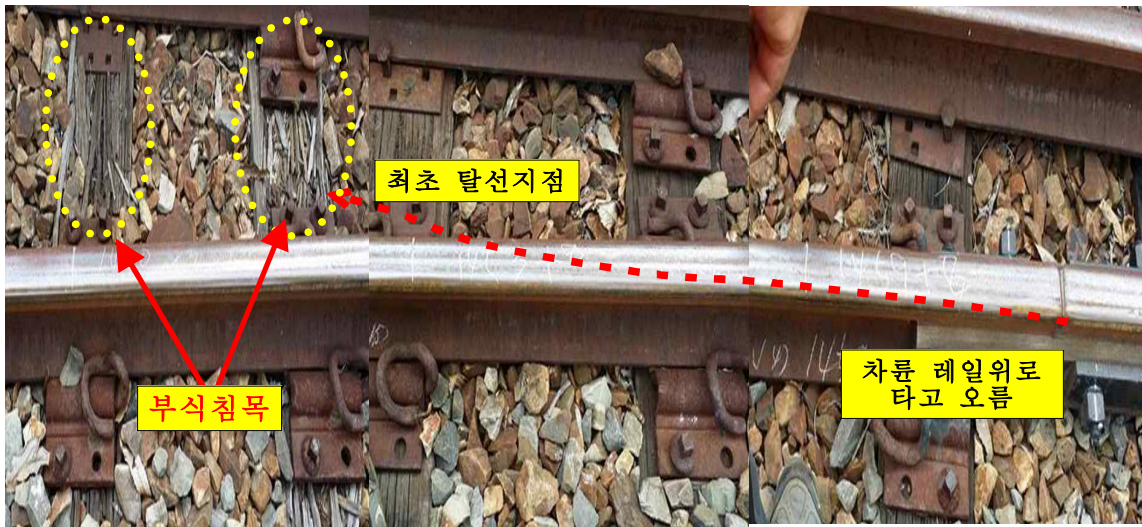
[그림8] 사고열차 차륜이 레일을 타고 올라 진행하다가 탈선한 지점

사고열차 차륜이 최초로 레일을 타고 오른 지점은 [그림8]과 같이 제24호 선로전환기 리드곡선(R = 약 153m) 외측지점으로 차륜횡압이 크게 작용하는 지점이었다.

사고현장을 조사한 결과, 탈선 차륜이 레일을 타고 오른 시점 전후의 선로에는 불량침목(부식침목 4점) 및 레일체결장치의 지지력 약화와 차륜 횡압작용 등의 영향으로 레일이 곡선외측으로 밀리는 현상이 발생하고 있었으며,

사고열차 차륜이 레일 위를 타오르는 시점에서 궤도이탈 시점사이(약 3.0m)에서는 궤간변화가 최대 19mm(1,459→1,440 축소) 발생하고 있었다.

3.1.2 사고열차 차륜이 최초 레일을 타고 오른 지점은 제24호 선로전환기 리드곡선(R=153m) 외측지점으로 횡압이 크게 작용되는 지점이었고, 이 지점 전후의 선로에는 부식한 침목이 4정 있었으며, 차륜 탈선지점의 궤간 및 레일 수평은 「선로유지관리지침」 허용치를 벗어나 있었다.

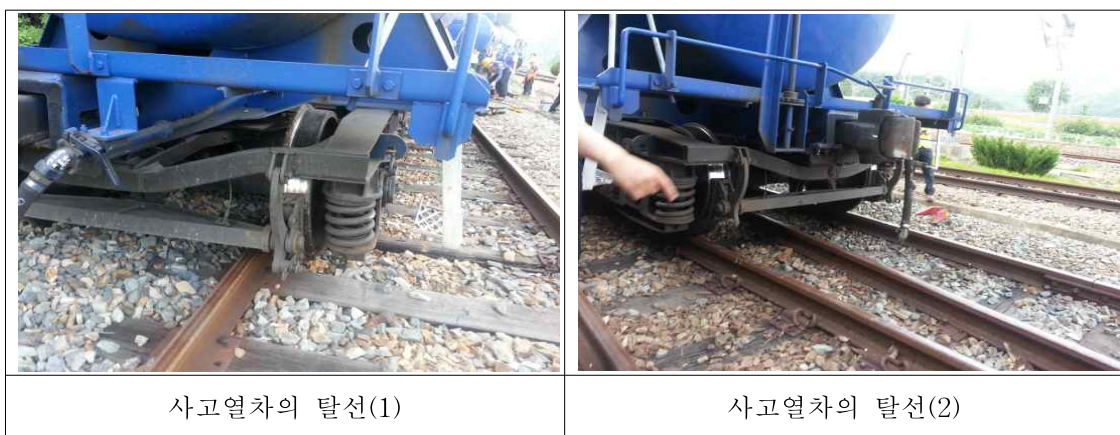
[그림9] 사고열차 탈선상태

사고열차가 탈선한 사고현장은 [그림9]와 같다.

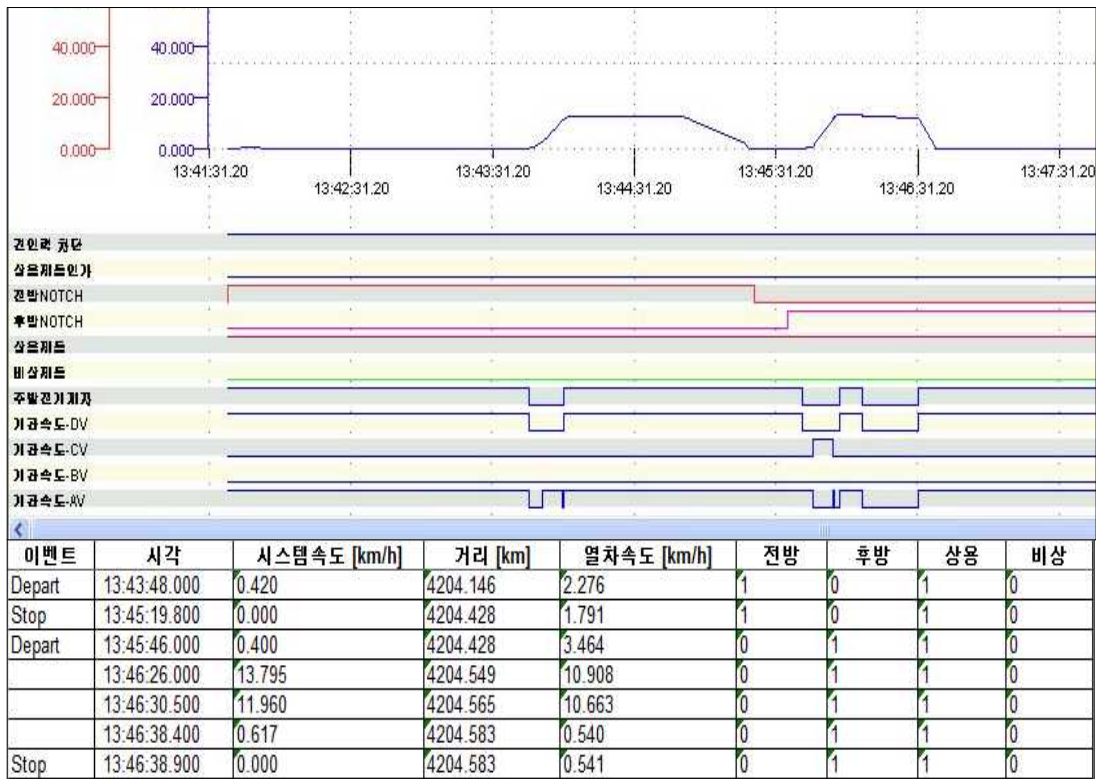
[그림10] 사고열차의 운행정보기록

사고열차는 연화역 구내 대한송유관공사 전용철도를 최고 약 13.8km/h 속도로 추진 운행하였고, 13시 46분 39초경 정지하였다. 사고열차의 운행정보 기록은 [그림10]과 같다.

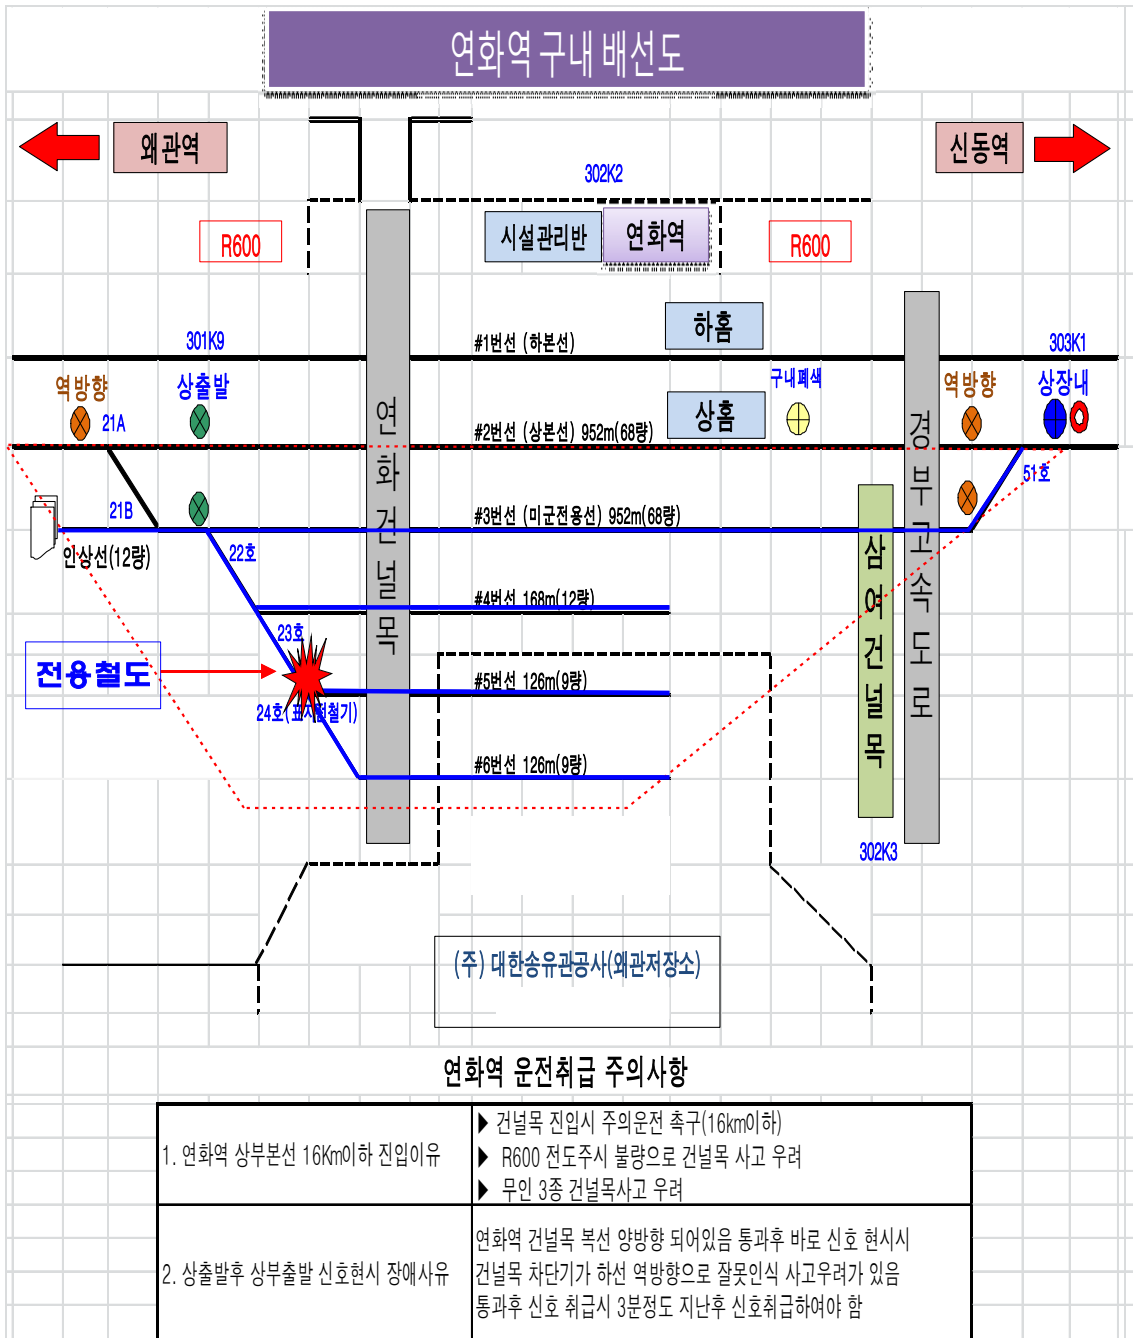
[그림11] 연화역 구내 배선약도

[그림11]과 같은 연화역 구내 전용철도는 대한송유관공사의 위탁관리('92. 7. 3.) 요청에 따라 한국철도공사 대구본부에서 순회점검을 시행하고 있었고, 대구본부에서는 순회점검 결과를 대한송유관공사에 통보하고 있었다.

사고발생 구간의 선로순회 점검을 담당하고 있는 대구본부 왜관시설 관리반에서는 2주에 1회씩 선로순회 점검을 시행하고 있었고, 2013년 3월 14일 전용철도 목침목 18정 결함내용을 작성하여 대한송유관공사에 통보하였으며,

2013년 10월 24일에는 분기침목 6정(탈선개소 제24호 선로전환기 포함) 결함내용을 추가하여 대한송유관공사에 통보하였으나, 예산관계 등의 이유로 사고 발생시까지 보수조치가 이루어지지 않았다.

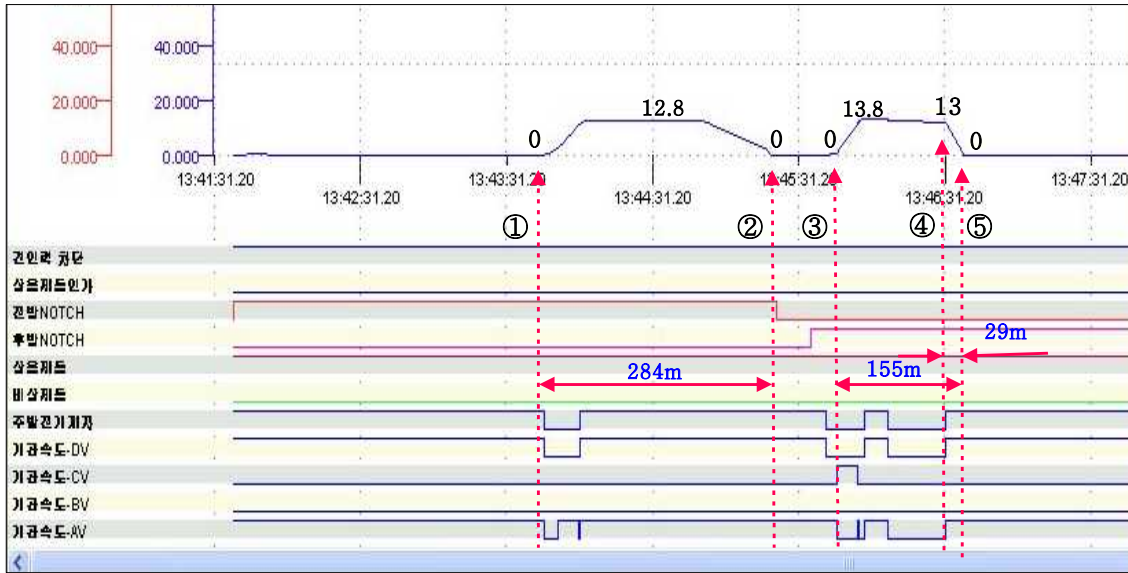
[그림12] 사고열차 운행정보기록 분석결과

사고열차(DL 7443호)의 운행정보기록장치를 분석한 결과, [그림12] 및 [표 8]과 같이 인상선에서 역전기를 전방으로 설정하여 견인운행을 하였으며,

약 12.8km/h 최고속도로 284m를 이동하였고, 다시 역전기를 후진으로 설정하여 약 13.8km/h 최고속도로 추진운전하여 약 155m 이동하다가 열차의 탈선으로 정차한 것으로 분석되었다.

한국철도공사는 「왜관역 운전작업 내규」 제37조('14. 2. 27. 개정)에 따라 경부선 연화역 구내 대한송유관공사 전용철도 입환작업시 운전속도를 16km/h이하로 제한하고 있었으며, [그림12] 및 [표8]과 같이 사고당시 속도는 13.8km/h로 운전제한속도를 초과하지는 않은 것으로 분석되었다.

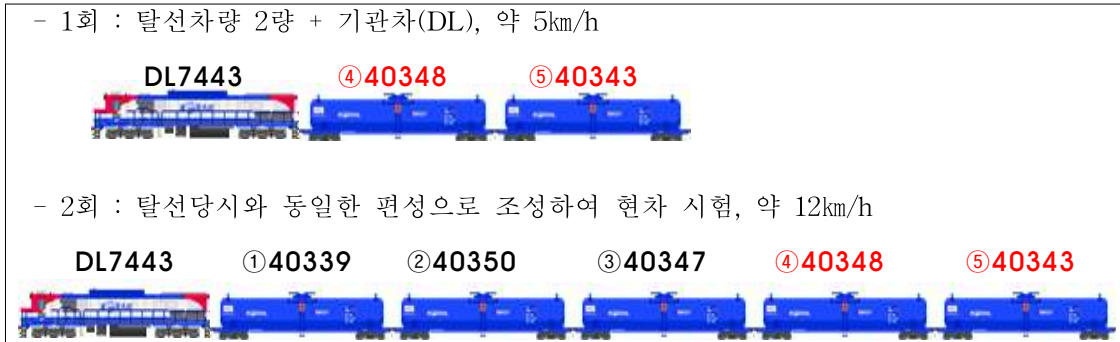
[그림13] 현차 시험시 열차 조성 상태

사고열차의 탈선차량 복구(17:07) 이후 차량조성 상태의 문제점 여부를 확인하기 위해 [그림13]과 같이 2회에 걸쳐 현차 시험을 시행한 결과, 제24호 선로전환기 통과 시 차량 연결기의 상하좌우 움직임에는 특별한 문제점이 없었던 것으로 분석되었다.

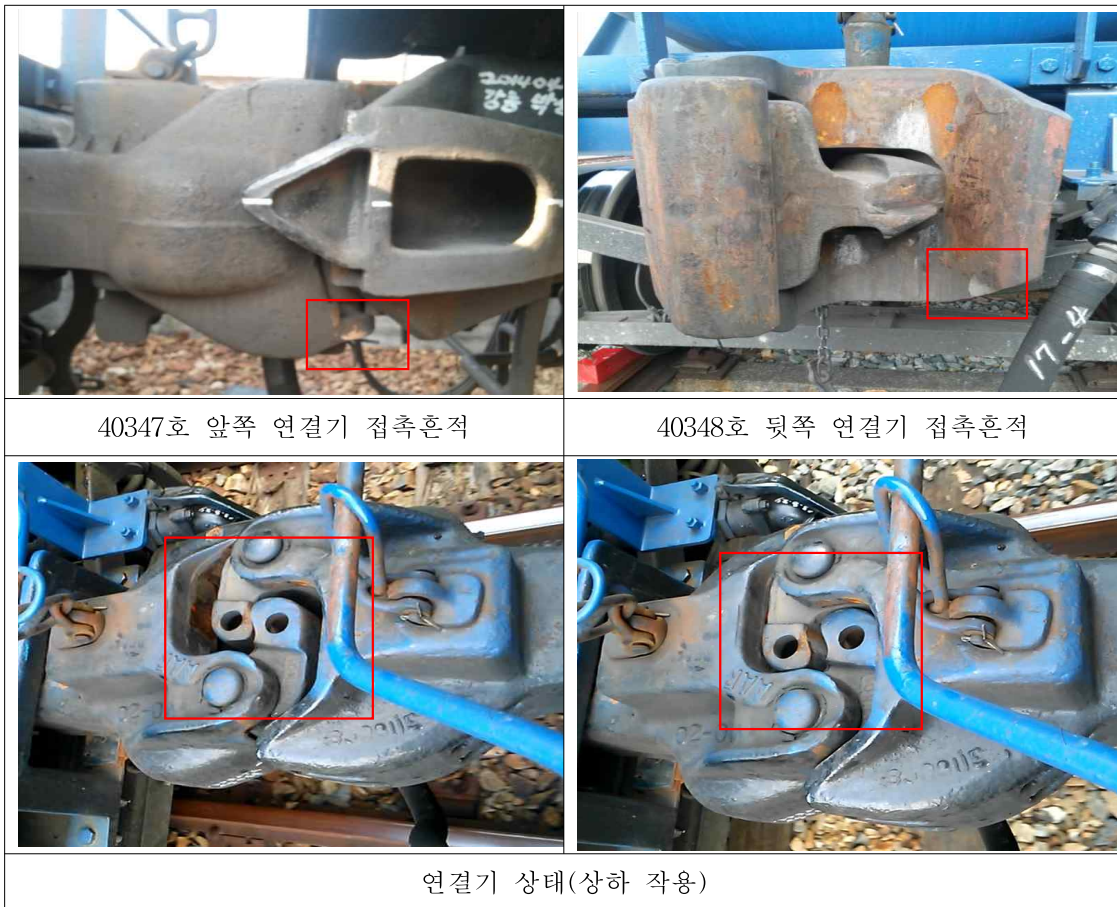
[그림14] 현차 시험 시 연결기 상태

현차 시험시 [그림14]와 같이 제40347호 진행방향 앞쪽 연결기에 접촉한 흔적이 발견되었는데, 이 흔적(신흙)은 탈선과정에서 연결기 상·하 작용 시 발생한 것으로 판단되었다.

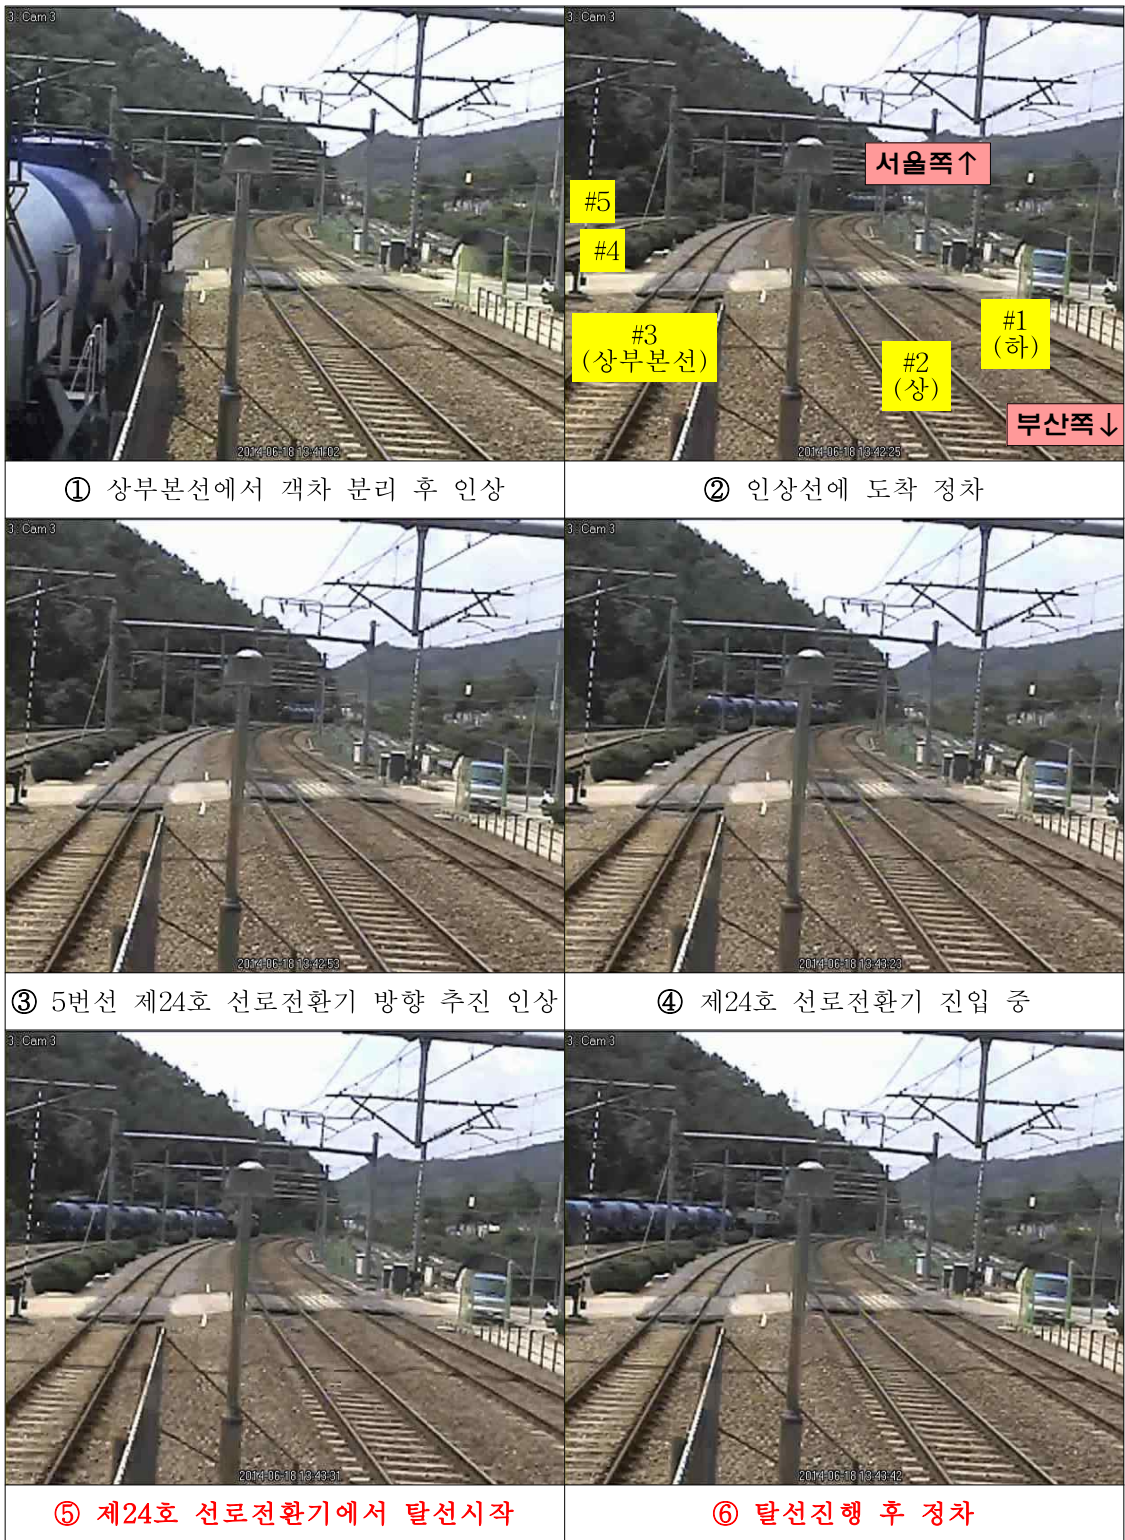
[그림15] 연화역 구내 CCTV 영상

사고열차의 탈선상황을 연화역 구내 서울방면 CCTV영상으로 분석한 결과, 사고열차는 [그림15]와 같이 상부분선(3번선)에서 객차를 분리 후, 인상선으로 진행하였으며, 5번선으로 추진운행하던 중 제24호 선로전환기를 진입한 후, 열차 진행방향에서 첫번째 화차가 열차 진행방향 우측으로 탈선된 것으로 분석되었다.

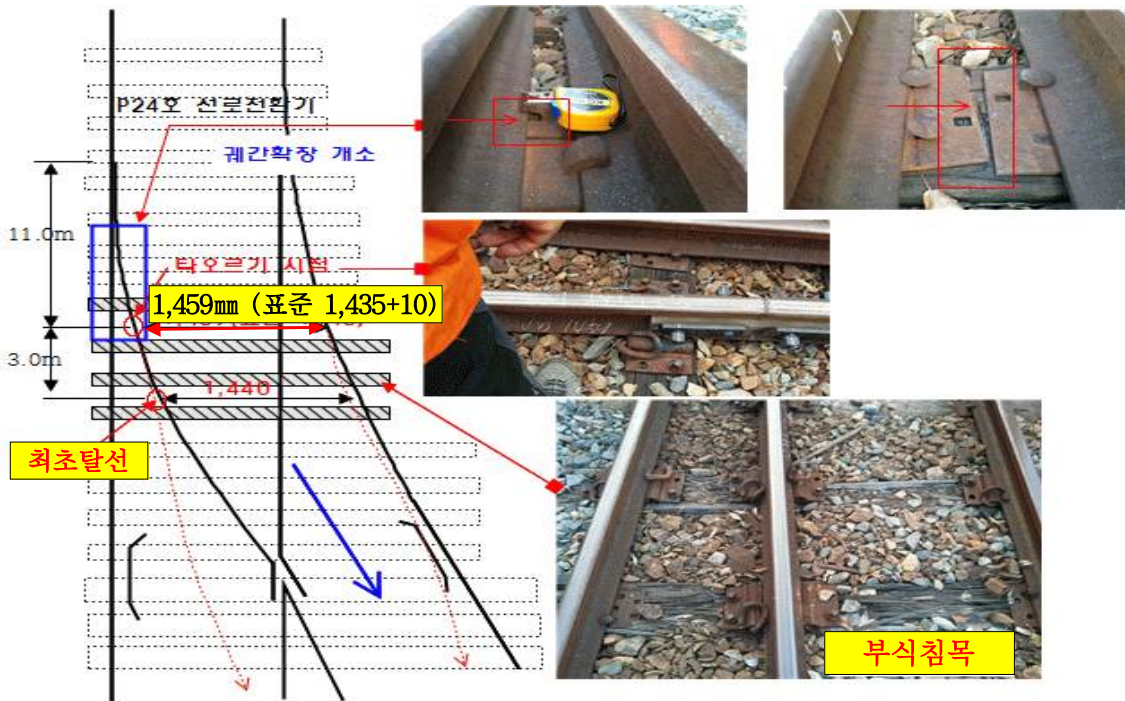
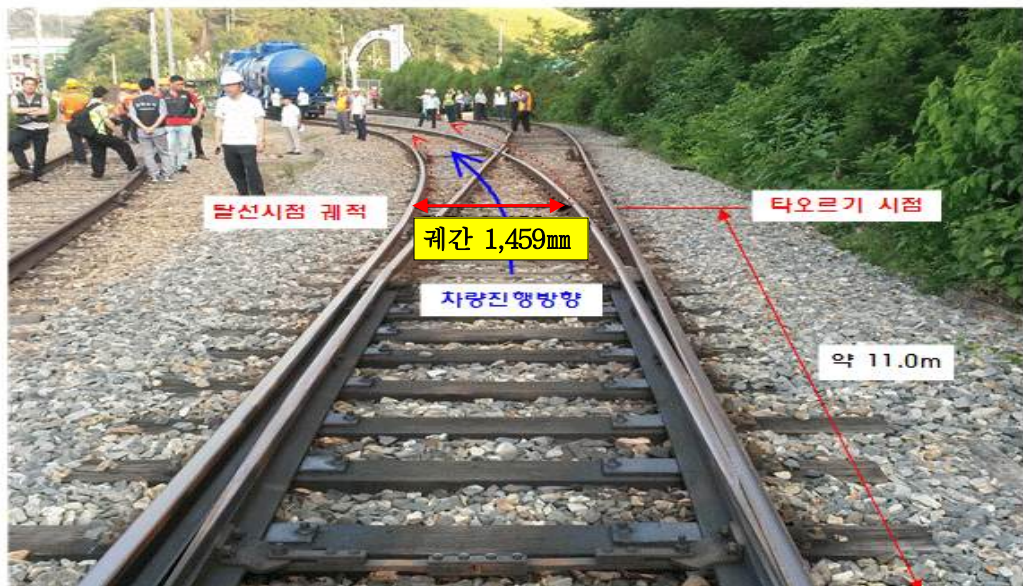
[그림16] 탈선지점 선로상태

탈선지점 선로상태는 [그림16]과 같이, 사고열차 운행시 차륜이 타오른 시점 이전부터 궤간이 곡선외측으로 최대 14mm 밀리는 현상이 발생되었고, 궤간이 가장 넓은 개소[1,459mm, 기준 1,445mm(1,435mm+슬랙 10mm)]에서 차륜이 레일을 타오르기 시작하여 약 3m구간을 운행하다가 궤간이 축소되는 지점(궤간이 1,459mm에서 1,440mm로 19mm 축소)에서 차륜이 곡선구간 레일 외측으로 이탈한 것으로 분석되었다.

항공·철도사고조사위원회는 이번사고가 연화역 구내 대한송유관공사 전용철도 선로전환기 부근 곡선구간 중 상태가 불량한 곡선선로 구간에 사고열차가 운행되어, 차륜이 레일을 타고 올라 운행되다가 곡선레일 외측으로 이탈하여 발생하였고,
