# 철도사고조사보고서

경부선(하1선)

제3203호 화물열차(DL7504+벌크화차 21량, 환산 10.6량)

열차탈선사고

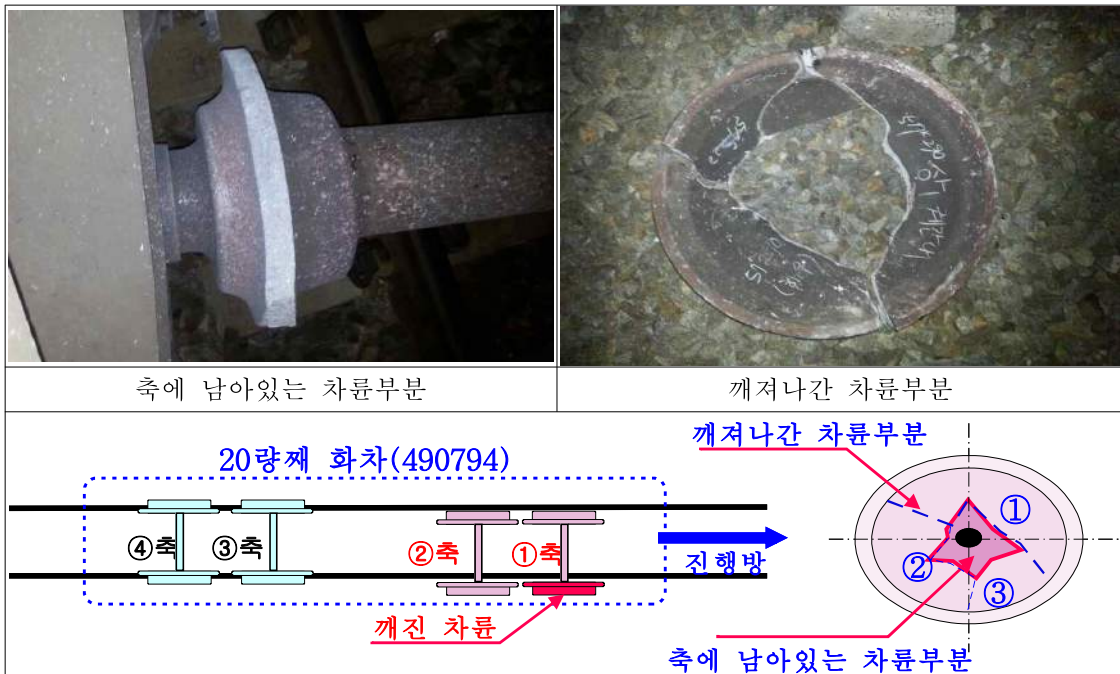
[그림3] 사고화차 및 깨진 차륜 조각

[그림2] 및 [그림3]과 같이 기관차로부터 20번째 화차의 앞대차 첫번째 차축 오른쪽 차륜 1개가 서울역 기점 57.190km 지점(오산역을 690m 지난 지점)에서 파손되어, 첫번째 차축 왼쪽 차륜이 열차 진행방향 오른쪽으로 탈선되었고, 이 영향으로 두번째 차축 차륜 2개도 오른쪽으로 탈선되었으며, 탈선된 상태로 운행하다가 서울역 기점 64.252km 지점(송탄역 진입 전 48m 지점)에서 정차하였다.

이번 경부선 오산~송탄역 사이에서 발생한 화물열차 탈선사고의 원인은, 차륜의 박리와 찰상으로 인해 취약해진 차륜부분이 취성과괴 되면서 깨져, 차륜이 궤도를 이탈하여 탈선한 사고이며, 사고화차 검수 시 차륜 검사를 소홀히 하여 차륜에 찰상이 있는 것을 사전에 발견하지 못하여 발생 된 사고이다.

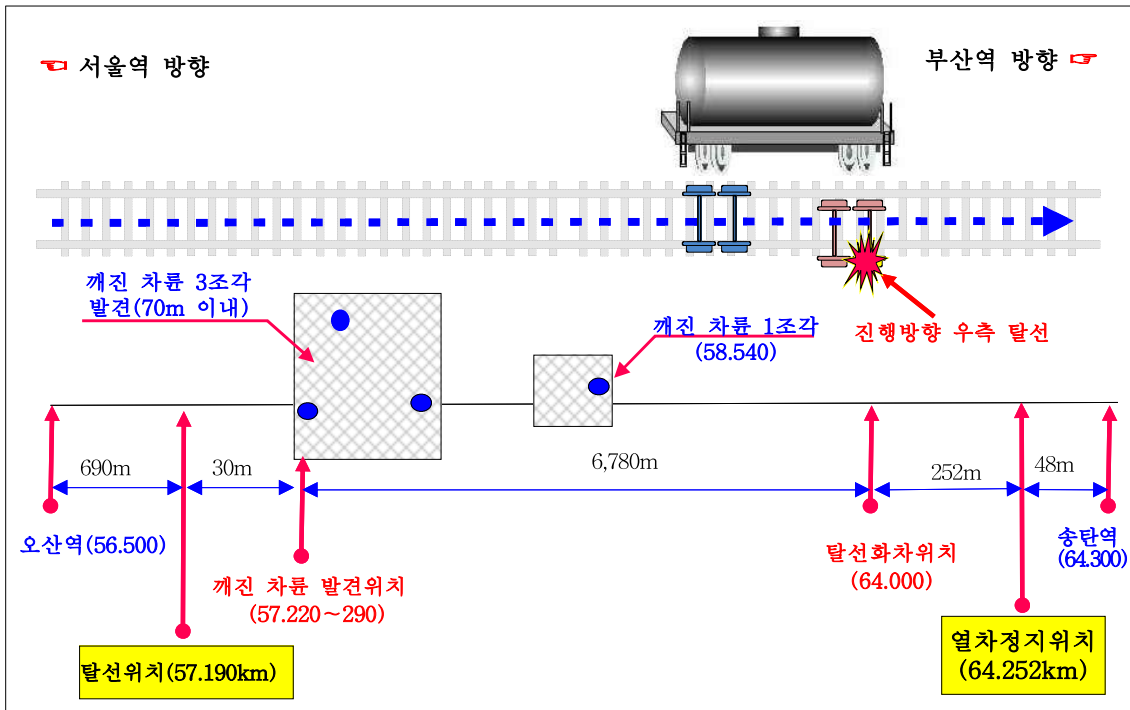
[그림4] 사고열차 최초 탈선지점 및 정지지점

이후 사고열차는 탈선된 상태로 약 6,810m를 더 주행한 후, 17시 46분 50초경 송탄역 진입 전 약 48m 지점(서울역 기점 64.252km 지점)에서 [그림4]와 같이 정차하였다.

사고열차의 차륜조각은 탈선위치에서 약 30m 지난 서울역 기점 57.220km~57.290km에서 3조각, 서울역 기점 58.540km에서 1조각이 발견되었다.

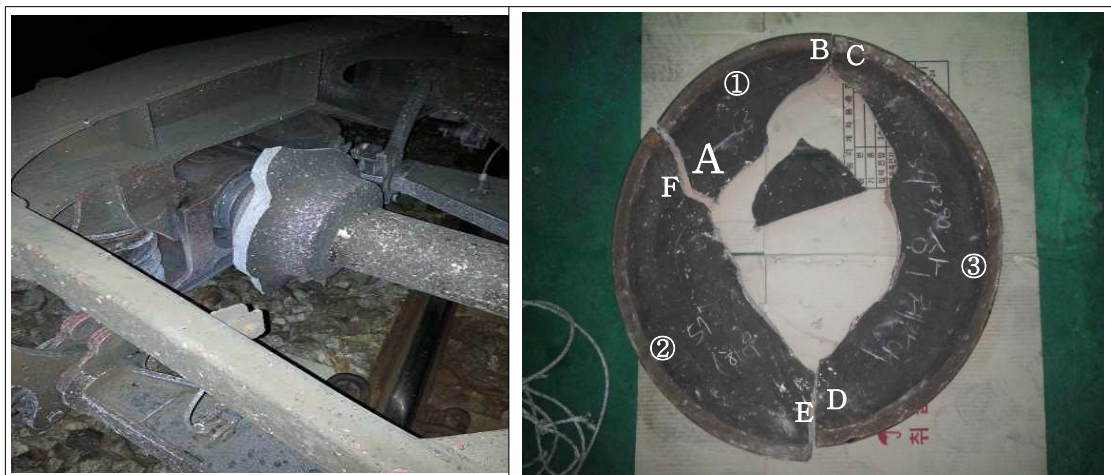
[그림6] 파손 된 차륜상태(앞대차 1번축 오른쪽 차륜)

사고 발생 후 사고화차의 차륜상태를 확인한 결과, 사고화차의 차륜은 [그림6] 및 [그림7]과 같이 차축에 차륜 중심부만 남아 있었고, 차륜은 4조각으로 깨져 궤도에서 이탈되어 있었다.

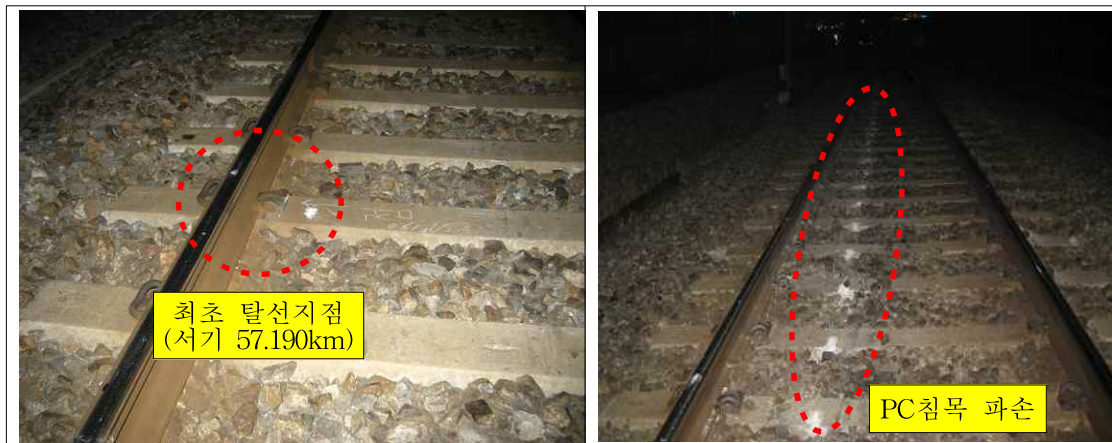
[그림9] 사고구간 선로 피해상태

사고열차는 [그림9]와 같이 탈선된 이후에도 약 6,780m를 더 운행되어 PC 침목 3,400여개, ATS 지상자 7개 및 지상발라스 12개 등이 파손되었으며, 이로 인해 약 1억8천7백만 원의 물적피해가 발생되었다.

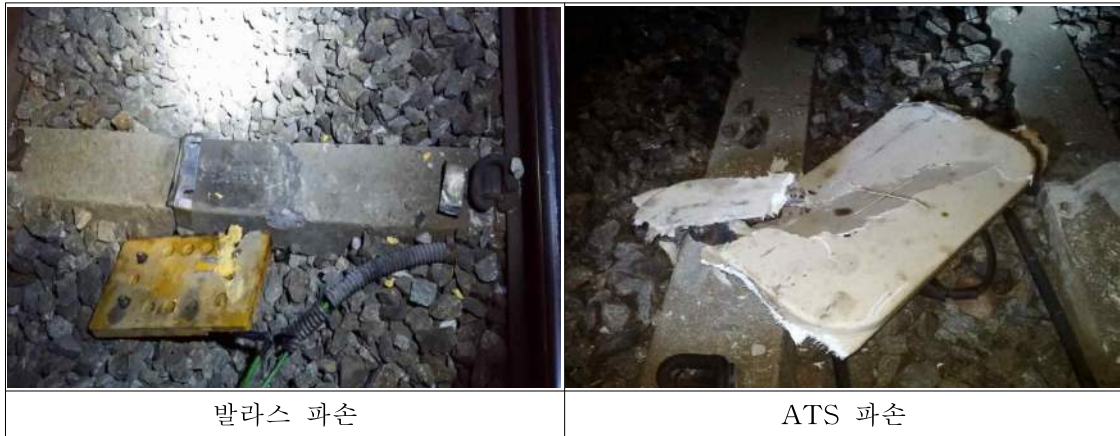
[그림11] 발라스 및 ATS 파손 상태

사고열차가 오산~송탄역 간 57.190km 지점에서 화차(490794호) 앞대차 오른쪽 차륜이 깨져 탈선 된 이후 약 6,780m 운행하면서, [그림11]과 같이 선로 중앙에 설치되어 있는 ATS 지상장치 7조와 ATP6) 지상장치 발라스 12조를 파손하였다.

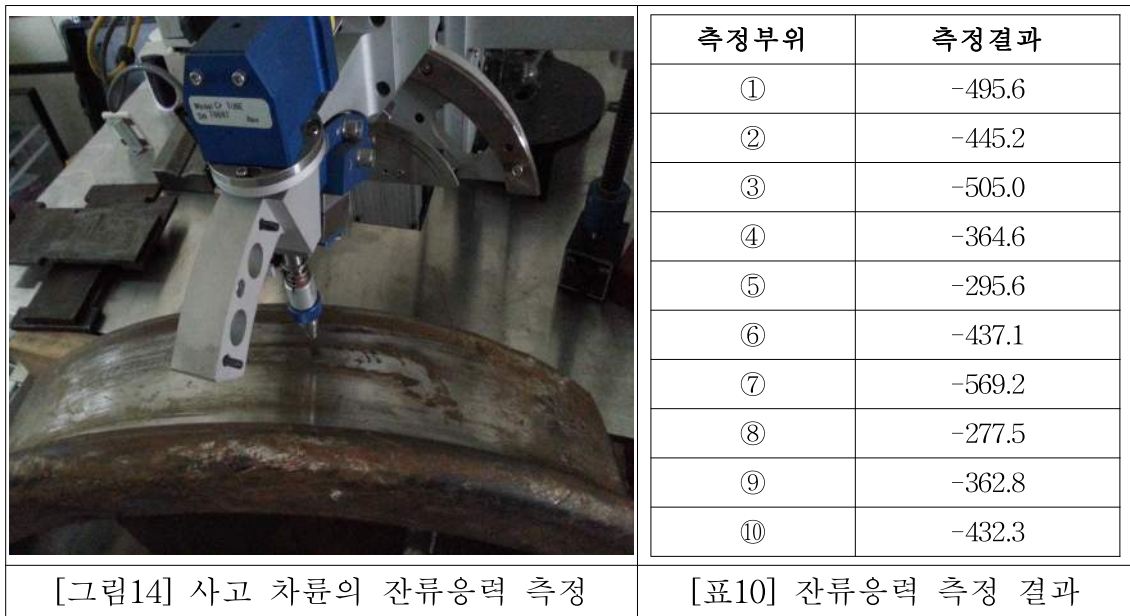
[그림14] 사고 차륜의 잔류응력 측정

[그림14]와 [표10]과 같이 차륜 답면의 표면에서 플랜지 부위를 기준으로 40~90mm이내 위치에서 10곳에 대한 잔류응력을 측정하였으며, 측정결과 인장잔류응력은 발견되지 않았고, 압축잔류응력은 허용범위인 -600~+300MPa 사이로 측정 된 것으로 볼 때, 표면 잔류응력이 차륜과손에 영향을 미치지 않는 것으로 분석되었다.

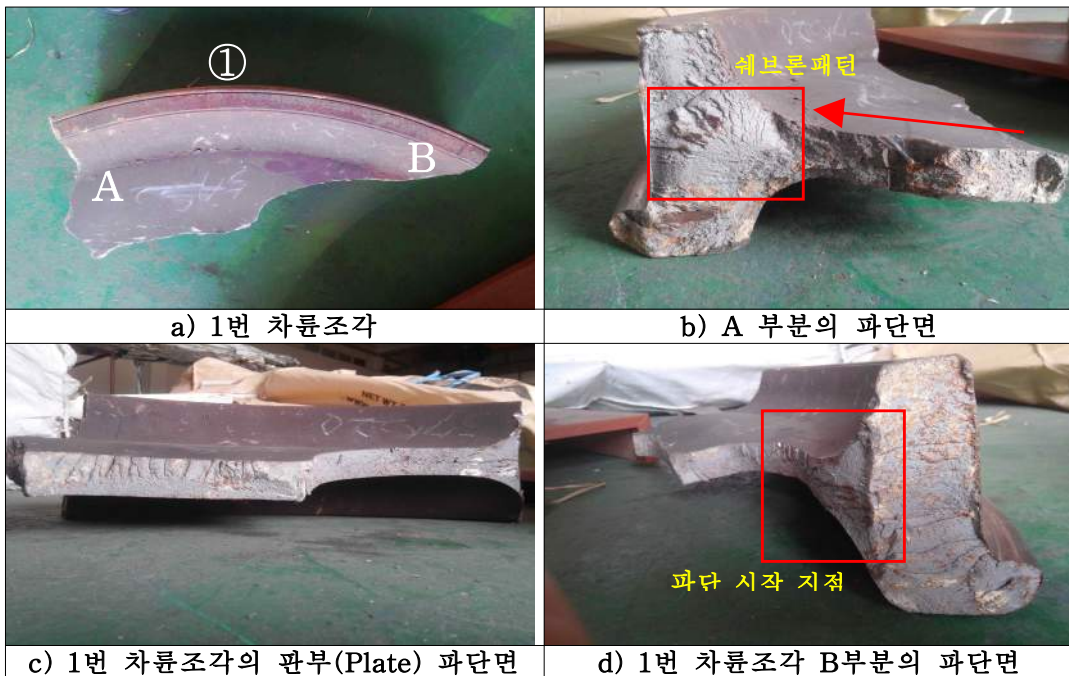
[그림16] A 파단면의 전체적인 파괴 진행

1번 차륜 A의 플레이트에서는 [그림16]과 같이 나타나는 쉘브론패턴(Chevron Mark)<sup>12)</sup>가 확인되었으며, 파단은 B 부분에서 취성파괴<sup>13)</sup>가 진행 된 것으로 분석되었고, 파단 시작지점에서는 미세균열이나 피로파괴<sup>14)</sup> 형상은 나타나지 않은 것으로 분석되었다.

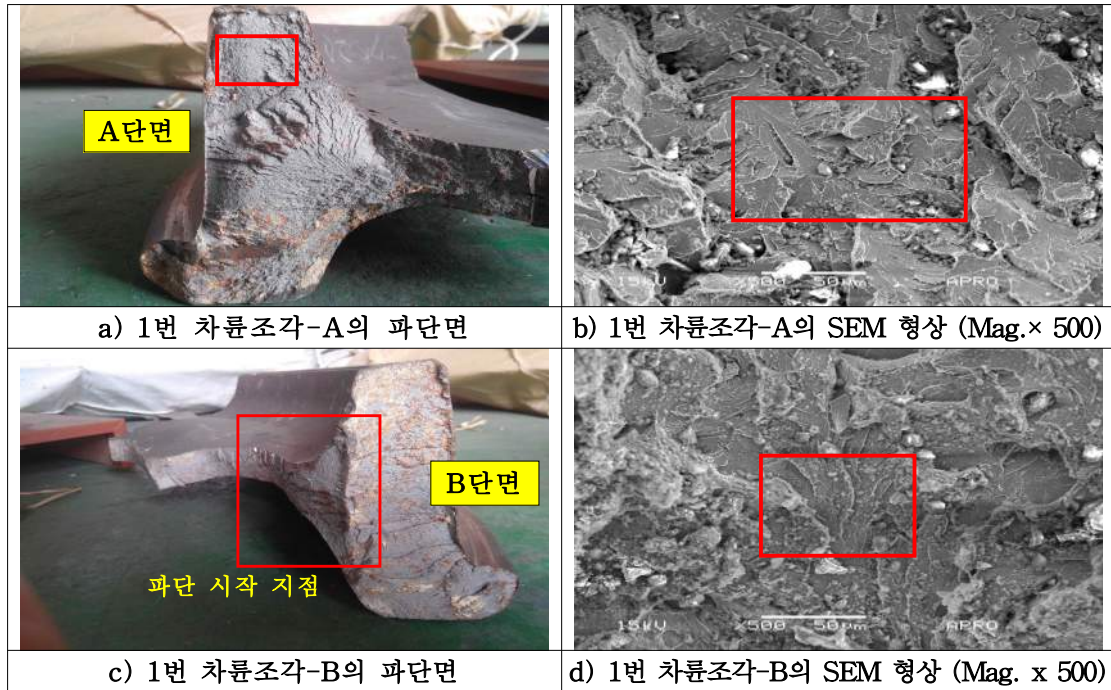
[그림17] 1번 차륜조각의 A 파단면의 파괴 진행

손상된 차륜의 파단면을 주사전자현미경(SEM)을 이용하여 분석하였으며, 1번 차륜조각 A와 B부분에 대한 관찰 결과, [그림17]과 같이 취성파괴로 인한 벽개파괴<sup>15)</sup>의 형상이 나타난 것으로 분석되었다.

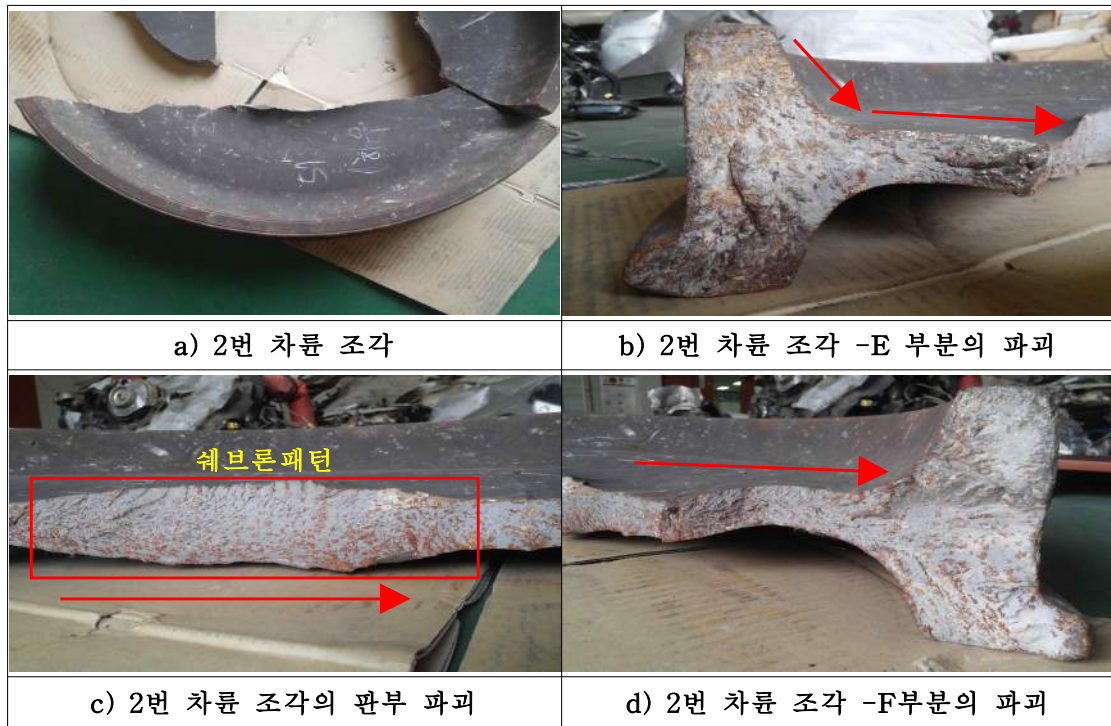
[그림18] 2번 조각 차륜의 파괴 진행

2번 조각 차륜의 파단면에서는 [그림18]과 같이 전체적으로 취성파괴의 양상이 관찰되었고, 플레이트면도 웨브론패턴으로 파단된 것으로 분석되었다.

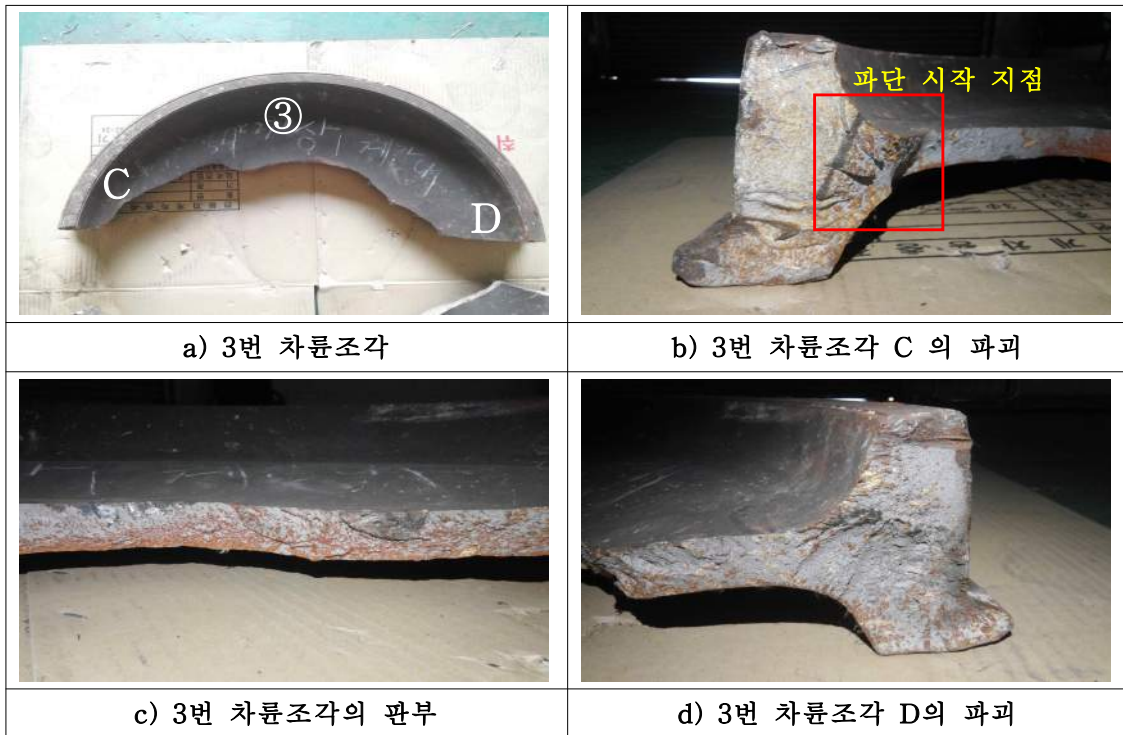
[그림19] 3번 차륜조각의 파괴

1번 차륜조각과 마찬가지로, 3번 차륜조각의 파단면에서도 전체적으로 취성 파괴의 양상이 관찰되었으며, 파단면의 형태를 전자현미경으로 분석 한 결과, [그림19]와 같이, 1번 차륜조각 B와 같이 3번 차륜조각 C부분에서부터 파단이 시작된 것으로 분석되었다.

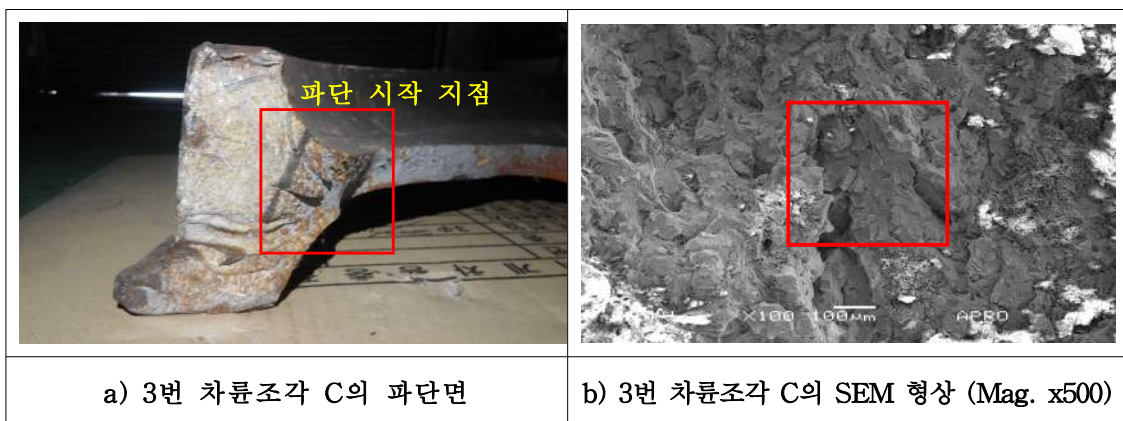
[그림20] 3번 차륜조각에 대한 SEM 분석

3번 차륜조각 C에 대한 주사전자현미경 분석 결과, [그림20]과 같이 파단 시작지점의 1차륜 조각 B와 마찬가지로 취성파괴로 인한 벽개파괴의 형상이 나타난 것으로 분석되었으며, 피로파괴의 파면이나 미세균열 등의 특이사항은 관찰되지 않은 것으로 분석되었다.

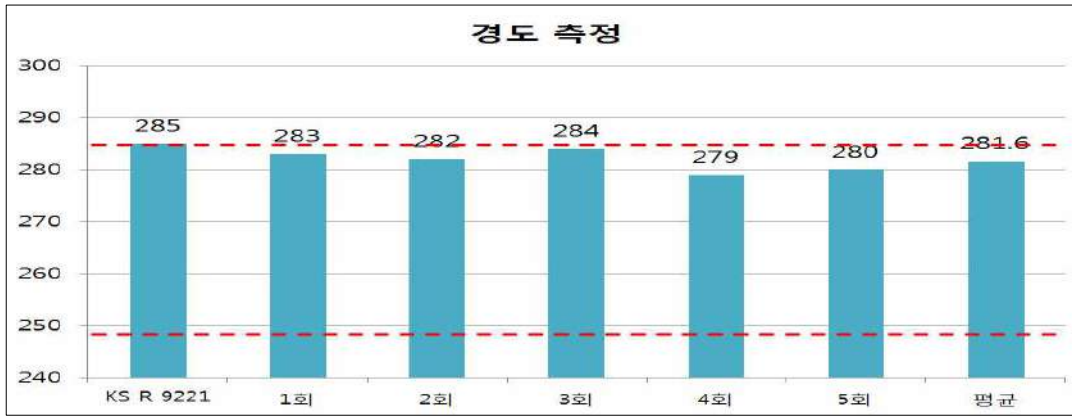
[그림21] 사고차륜의 경도 측정결과 비교

[표12] 및 [그림21]과 같이 측정한 결과, 차륜의 경도는 차륜 파단에 영향을 미치지 않은 것으로 분석되었다.

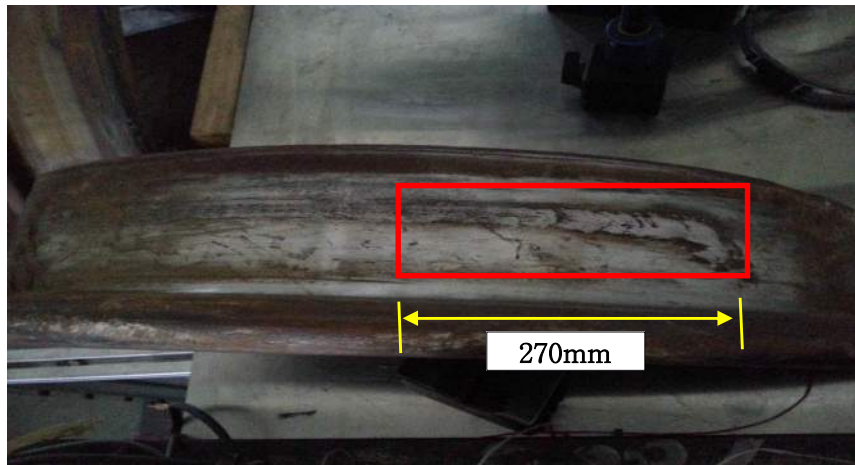
[그림22] 1번 차륜조각의 답면

제일 먼저 떨어져 나간 1번 차륜조각의 답면을 분석한 결과, 제동력이 점착력 보다 클 때 발생하는 찰상과 부분박리가 발견된 것으로 볼 때, 차륜의 진동 및 충격으로 인해 취성과파괴가 진행된 것으로 분석되었다. 차륜조각의 상태는 [그림22]와 같다.

또한 1번 차륜조각의 답면에서 박리와 찰상(270mm×32mm×16mm)이 발견되었으며, 이는 2차 삭정한도 70mm를 넘어서는 것으로 분석되었다.

4.1.2 차륜의 박리와 찰상이 기준치를 초과 한 경우, 균열이나 흠이 없도록 충분히 삭정하고, 차륜 발열로 인한 재질 변화가 발견된 경우 차륜의 마모한도와 관계없이 교환할 수 있도록 관련 규정을 개정하여 시행.

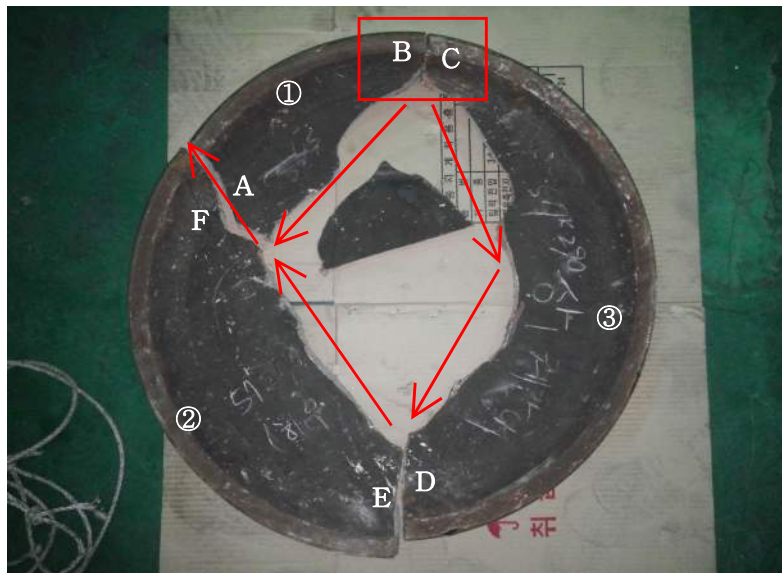
[그림23] 차륜파손의 진행순서

사고차륜의 답면에서 박리와 찰상이 발견되었으며, 이로 인한 진동과 충격으로 인해 취성파괴가 급격히 진행된 것으로 분석되었고, 1번 차륜조각과 3번 차륜조각 B와 C사이에서 처음 균열이 시작되어 1번 차륜이 떨어져 나갔으며,

2번 차륜조각은 회전방향에 따른 충격과 하중에 의해 두 번째로 떨어져 나갔고, 3번 차륜조각 역시 레일과 충격에 의해 차륜의 보스(boss)부분에서 이탈된 것으로 분석되었다. 차륜의 파손 진행 방향은 [그림23]과 같다.
