철도사고 조사 중간보고서

한국철도공사

열차탈선

한국철도공사 경전선 완사역~진주역간 화물열차 탈선사고

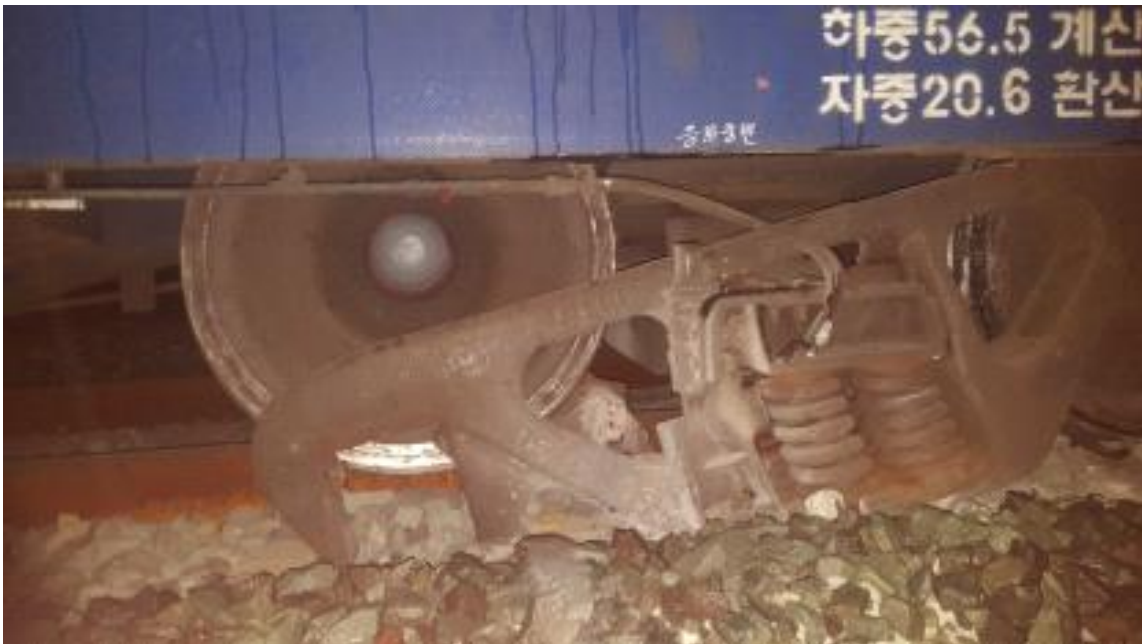
[그림 2] 탈선화차 사진

2019년 2월 18일 16:38에 황등역을 출발하여 부산항역으로 운행 중이던 제 3081호 화물열차(이하 ‘사고열차’ 라 한다.)가 21:56경 경전선 하행선 방향 완사역과 진주역 사이에서 비상제동이 체결되어 정차하였다. 정차 후 사고열차 기관사가 확인한 결과 13번째 화차(976296호, 이하 ‘탈선화차’ 라 한다.)의 뒷 대차 첫 번째 차축과 두 번째 차축이 진행 방향 좌측으로 탈선되었고, 좌측 세 번째 차축이 절손되었으며, 13번째 화차와 14번째 화차 사이의 공기호스가 빠져 있는 것이 발견되었다.

이 사고로 인명 피해는 발생하지 않았으나, 탈선화차의 차축이 절손되고 대차 부품 일부와 선로 시설의 PCT침목, 체결구 등이 파손되는 피해가 발생하였다.

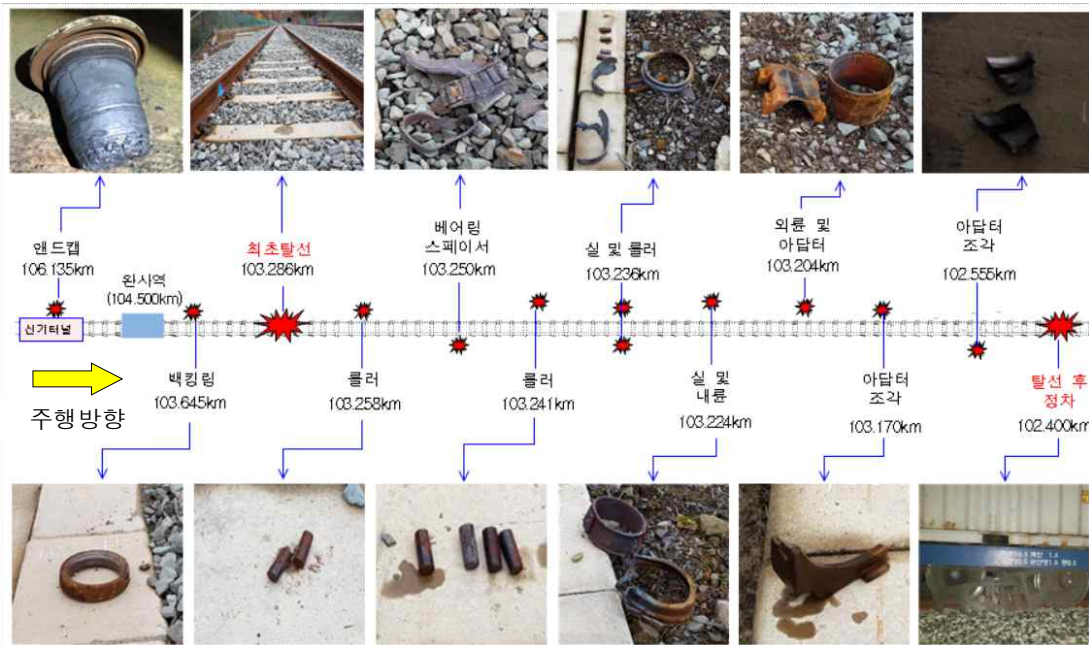
[그림 3] 베어링 부품 발견 위치와 탈선 위치

2019년 2월 18일 16:38에 황등역을 출발하여 부산항역으로 운행 중이던 사고열차의 13번째 화차의 3번째 좌측 축상 베어링이 과열되어 불꽃을 일으키며 진행하다가 축상 베어링의 과열로 차축이 절손되어 21:52경 신기터널 출구 부근(삼랑진역 기점 106.135km)에서 엔드캡이 탈락되었다. 이후 베어링이 분해되며 롤러 및 베어링 외륜 등 베어링 부품이 선로변으로 흩어졌다. 사고열차는 완사역과 진주역 사이(삼랑진역 기점 103.286km)에서 13번째 화차의 3위축과 4위축이 진행 방향 좌측으로 탈선하여 약 886m를 진행하다 13번째 화차와 14번째 화차 사이의 공기호스가 빠지면서 비상제동이 체결되어 정차하였다(삼랑진 기점 102.400km). [그림 2]에 선로변에서 발견한 베어링 부품의 위치와 탈선 위치 등을 나타내었다.
