# 철도사고조사보고서

울산항선(울산항역→태화강역)

매암건설목(태화강역 기점 3.776km)

사상사고

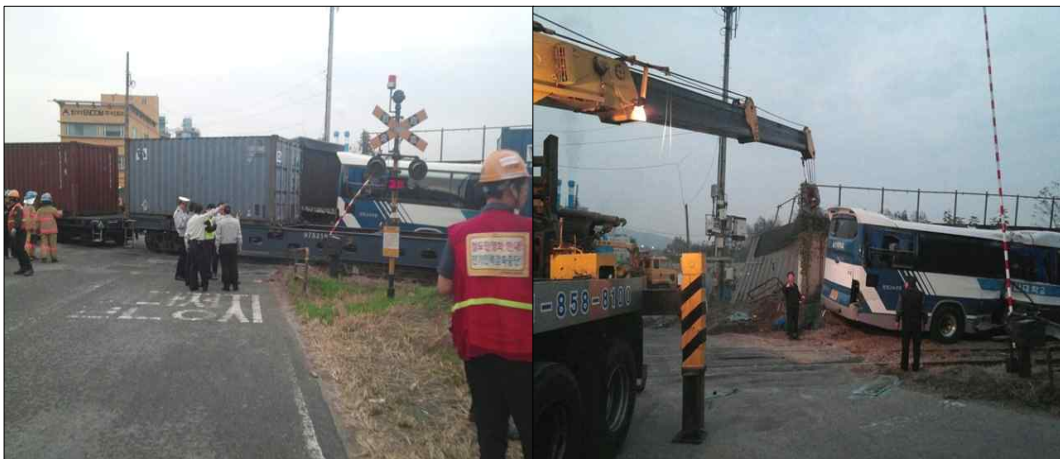
[그림2] 매암건널목 사고현장 사진

그러나 수송원A는 퇴행 시 건널목 차단기를 수동차단 하는 등 안전조치를 시행하지 않고 사고열차를 퇴행시켜, 매암건널목에 진입하던 통학버스 중간부분이 [그림2]와 같이 충돌하였으며, 13명의 부상자가 발생하고 버스가 파손되었다. 또한 건널목 반대쪽에서 교행하던 트럭이 버스와 충돌하는 사고가 발생하였다.

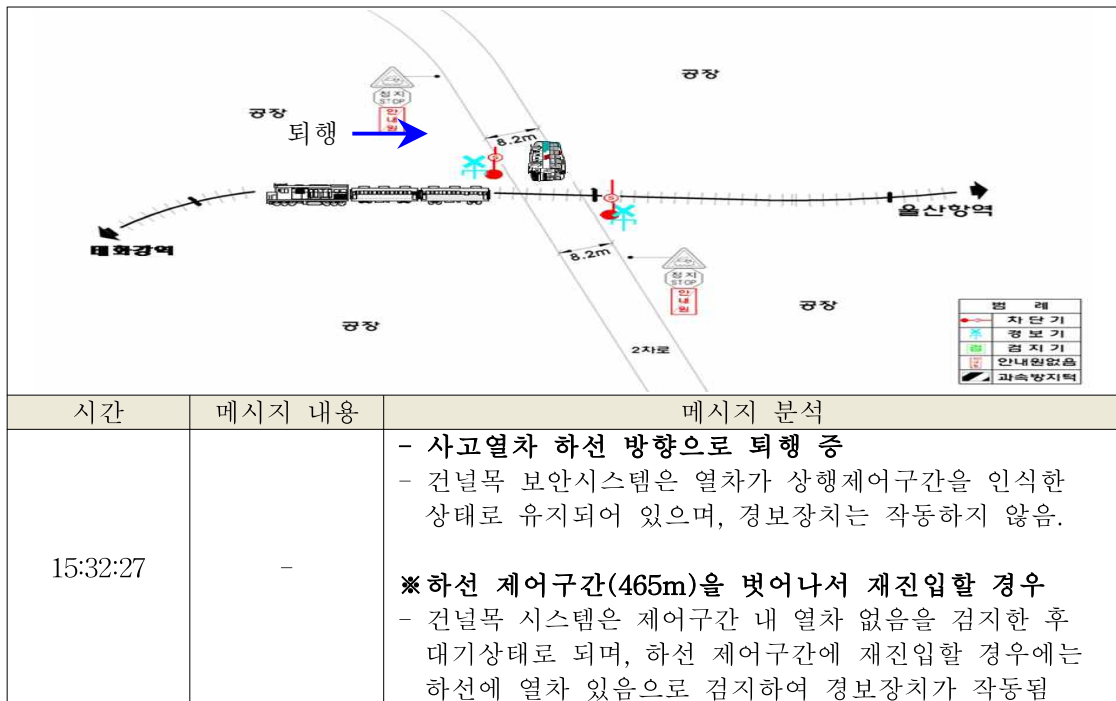
[그림7] 사고열차의 하선 방향 퇴행

⑤ 사고열차가 하선 방향으로 [그림7]과 같이 퇴행하였다.

울산항역에서 태화강역으로 운행을 하다가 차량이 태화강 기점 3.312km지점을 완전히 빠져나가지 않고 매암건널목으로 다시 퇴행하면 경보음과 경고등이 동작하지 않게 설계되어 있었다.

차량이 태화강역 기점 3.312km지점을 완전히 빠져나가지 않고 매암건널목으로 퇴행할 때 건널목에 대한 근접 시 자동 또는 수동차단장치가 없어 이를 보완하지 않으면 향후에도 동일한 사고가 재발될 수 있을 것으로 분석되었다.

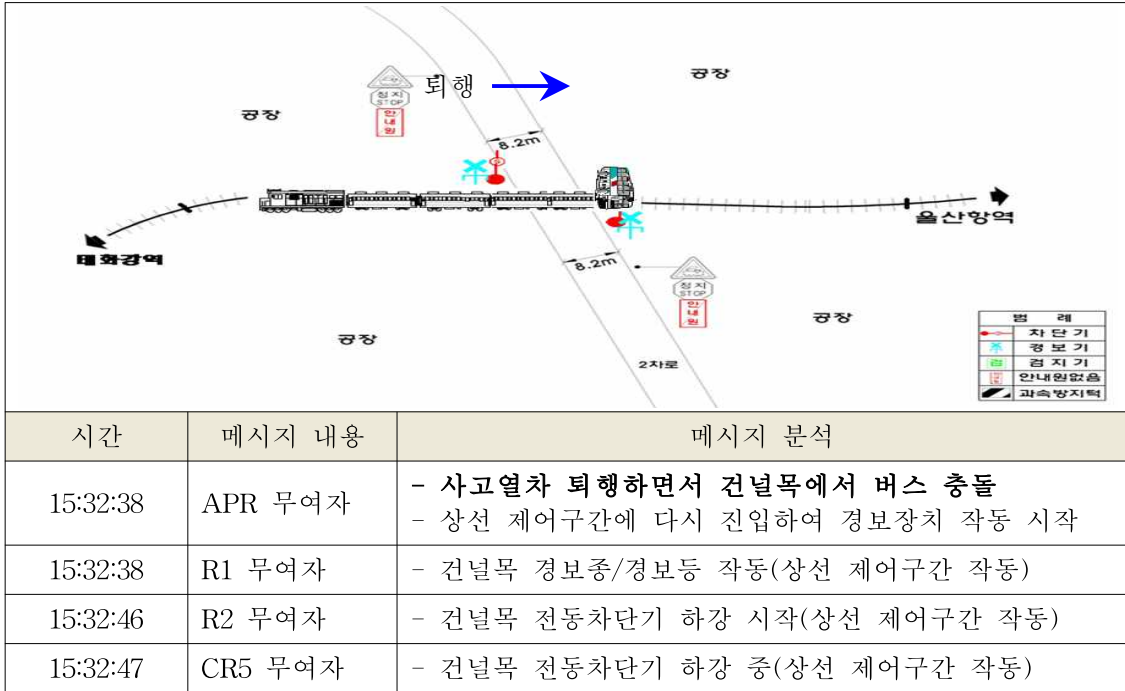
[그림8] 사고열차가 건널목에서 버스와 충돌

⑥ 사고열차가 퇴행하여 건널목에서 [그림8]과 같이 버스와 충돌하였다.

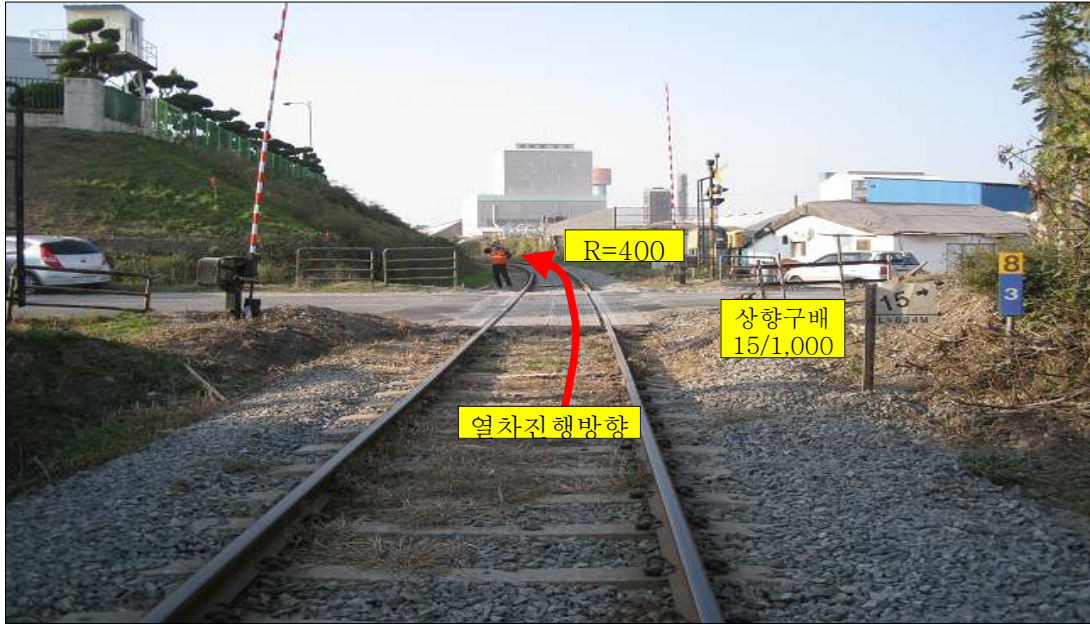
[그림9] 사고발생구간 선로상태

매암건널목은 무인 제1종건널목으로 버스나 화물트럭의 통행량이 많고 도로의 폭은 8.2m, 건널목 8.5m 이며 사고현장은 [그림9]와 같다.

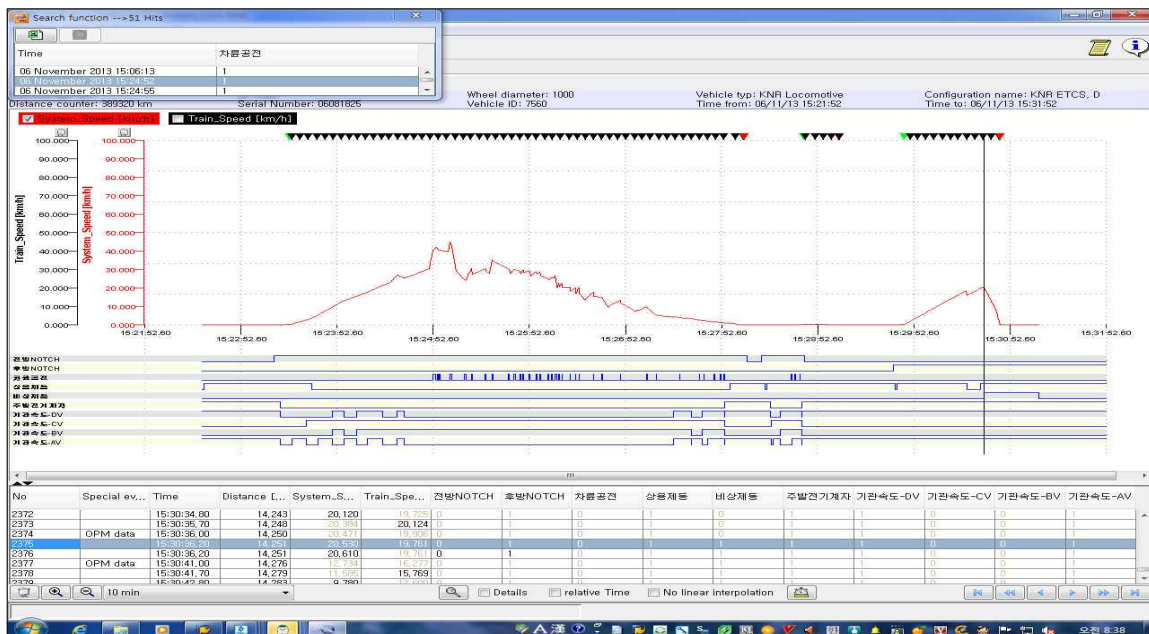
[그림10] 운행정보기록장치 자료 현황

부기관사는 역전기14)를 퇴행(15:31)으로 선택한 후 퇴행운전을 시작하였고, 사고열차는 하구배15)(15/1,000)에서 견인력은 쓰지 않고 제동으로만 퇴행을 하였으며, 속도는 20km/h(15:32)의 속도로 운전하였다.

퇴행 시 상용제동(15:32)과 비상제동을 체결하였으며, 곧 바로 매암건널목 사고지점에서 사고열차는 통학버스와 충돌한 후 정지하였고, 운행정보기록장치의 기록은 [그림10]과 같으며 시간은 보정(+1분52초)하였다.

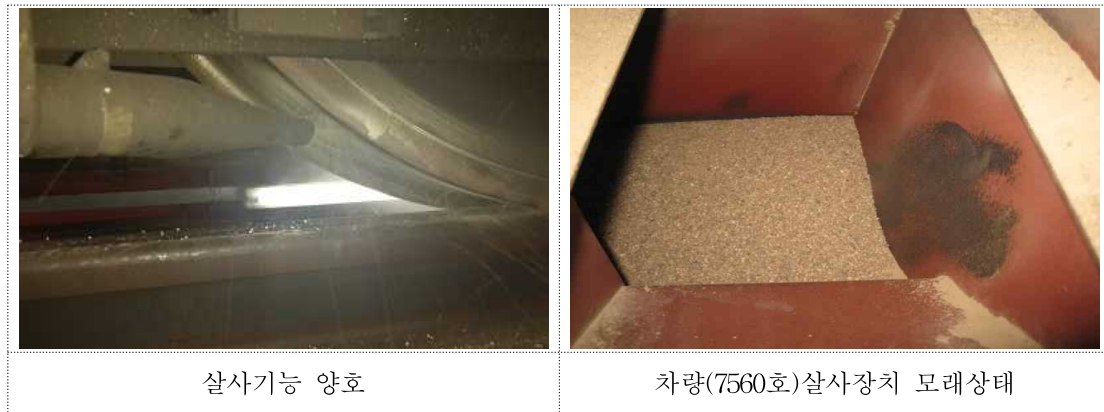
[그림11] 살사기능 현차상태

대구차량사업소 경주기관차승무사업소에서 시험한 살사장치의 동작시험 (‘13.11.7)결과 살사기능과 모래상태는 [그림11]과 같이 정상적으로 작동됨을 확인하였다.

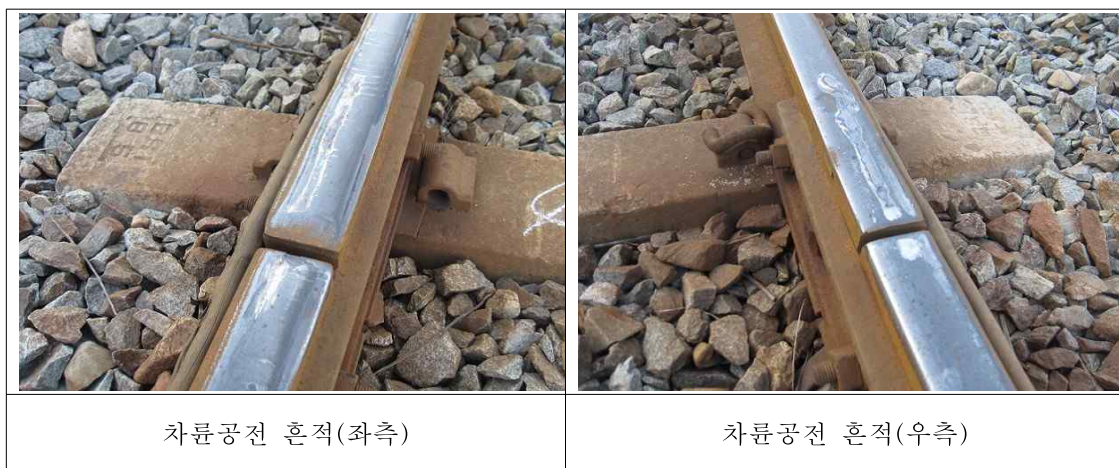
[그림12] 동력차 정차지점 차륜공전 흔적

사고당시 접촉 레일면에서는 차륜공전의 흔적이 있었으며 상구배 15/1,000 레일에 비가 내린 후 (습도, 75.8%) 점착계수가 0.18~0.22 정도로 낮아 차륜공전(Wheel Slip)이 발생 한 것으로 확인되었으며, 사고당시 디젤전기기관차 정지 지점의 레일면 상태는 [그림12]와 같다.

디젤전기기관차(DL7560)가 공전(Wheel Slip)하면서 정지하였던 지점의 레일 직·편마모 상태를 측정한 결과, 직마모는 1mm, 편마모는 0mm로 측정되었고, 레일교환 기준인 직마모 12mm, 편마모 13mm 이내로 정상이었으나, 부분적으로 공전흡<sup>28)</sup>이 발견되었다.

매암건널목으로부터 사고지점까지 태화강기점 3.312~3.377 km 사이 레일 이음매 부분을 조사한 결과 레일에 공전흙 18곳이 발견되어 기관사의 운전 미숙, 레일면의 점착력 저하요인과 함께 공전의 원인을 제공하였으며, 이에 대한 대책이 필요한 것으로 분석되었다.

사고지점의 레일 이음매는 부분적으로 레일 두부마모와 파손이 있었고, 일부에서 차륜 공전의 원인이 될 수 있는 공전홈이 발견되어 적절한 레일관리와 적절한 운행속도 향상이 요구된다.

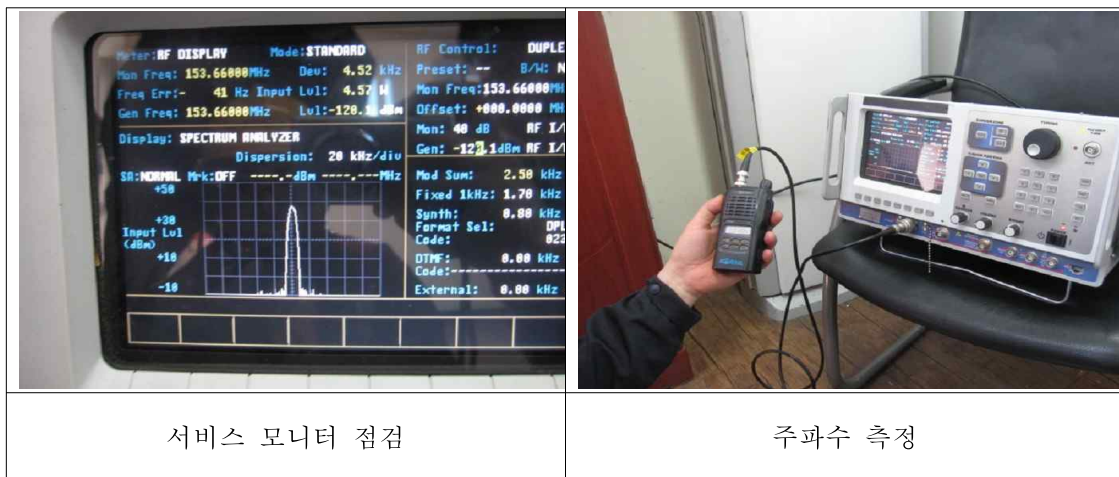
[그림13] 서비스 모니터 점검 현황

입환용 휴대용 무전기의 시험은 정보통신설비유지보수지침에 따라 송신출력은 4.5w~4.34w 사이로 상한20%, 하한50%이내로 확인 되었으며 주파수는 +5Hz~-40Hz로 허용치인 -921Hz≤ 주파수 ≤+921Hz 이내로 확인되었다.

또한 수신감도는 -116~-120 dBm으로 허용치인 -113dBm 이하로 확인되어 입환용 휴대무전기는 정상적인 상태로 동작하고 있음을 [그림13]과 같이 확인하였다.
