보고서 번호 ARAIB/R 11-7

전라선 전주역구내 화물열차 탈선사고('11. 3. 9)

철도사고조사보고서

한국철도공사 전라선 전주역구내 화물열차 탈선사고

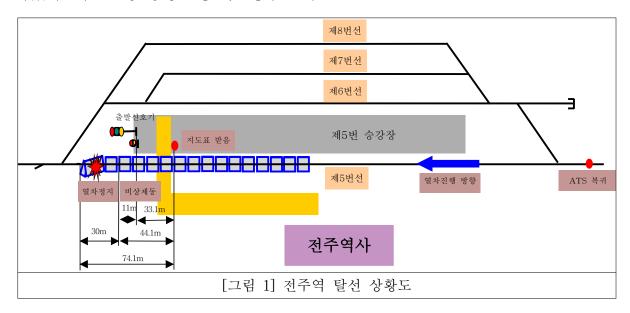
2011년 3월 9일(수) 14시 10분경 사고열차가 아중역을 출발하여 전주역 승강장에 진입할 때, 출발신호기에는 정지신호가 현시 중이었고, 이 상황을 ATS가 동작하여 기관사에게 예고하였으나 기관사는 이 정지신호를 확인하지 않았으며, 정차하지 않고 계속 운행하여 출발신호기를 통과하던 중 제22B호 탈선분기기¹⁾의 진로가 탈선방향으로 개통된 것을 인지하고 비상제동을 취급하였으나 미급하여 제22B호 탈선분기기에서 기관차의 제1위부터 제10위까지 차륜이 진행방향 좌측으로 탈선하였다. 사고발생 상황은 [그림 1]과 같다.

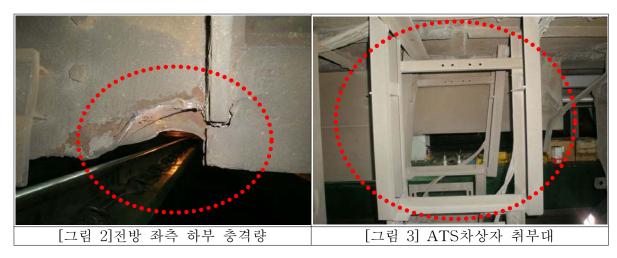
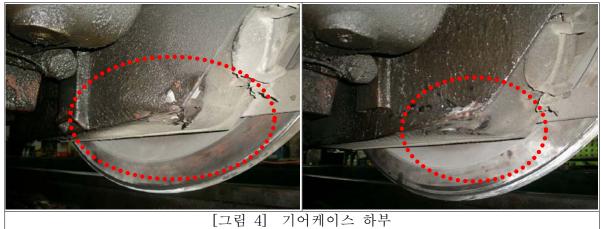
이 사고로 기관차는 전방 좌측 충격량 굴곡, 제1위, 제2위 기어 케이스 굴곡 및 ATS 차상장치 취부대가 굴곡되고 선로시설은 침목 26정이 파손되었다. 기관차의 파손은 아래의 [그림 2, 그림 3, 그림 4]과 같다.

3.1.14 이 사고로 인명피해는 없었으며, 기관차는 기어 케이스 및 ATS 차상장치 취부대가 손상을 입었고, 침목 26정이 파손되었다.

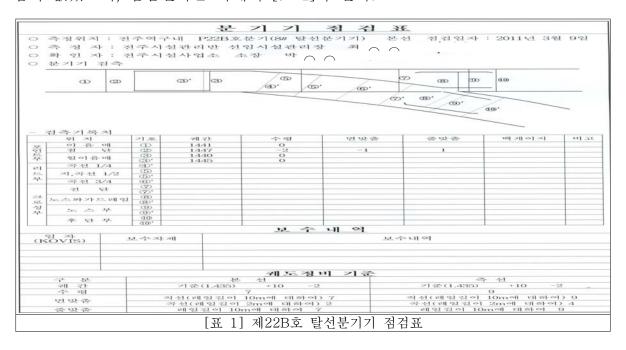
제22B호 탈선분기기에 대한 점검내용을 확인한 결과 정비기준치 이내로 문제점이 없었으며, 점검결과는 아래의 [표 1]와 같다.

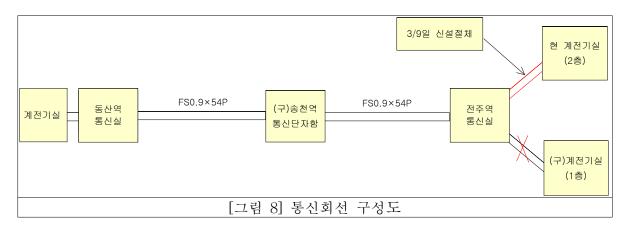
2011년 3월 9일 10시 12분경 전주역~동산역간에 설치된 통신케이블 제어회선 불량으로 폐색장치 사용불능 장애가 발생하여 조사 결과, 동산역 계전기실 폐색주파수 카드(R102)가 불량하여 이를 교체하고 11시 56경 복구하였으며, 13시경동일한 장애가 재차 발생하여 통신케이블 절연저항을 측정한 결과 연동폐색장치용도로 사용 중이던 통신회선 2회선(제47번, 제48번) 중 제47번 회선에서 간헐적순간 단선 현상이 발생(송천~전주역간)하여 통신케이블 절체(케이블 번호 47번선→51번선, 48번선→52번선)작업을 14시 05경 완료하였고, 14시 10분경부터 시험을하는 도중 탈선사고가 발생하였다. 장애시간 동안 폐색방식은 지도통신식을 사용하였다. 아래의 [그림 8]은 전주역과 동산역간 통신회로 구성도이다.

2.9.4 ○○전기사업소 ○○주재 신○○외 5명이 절손된 회선을 복구할 때 접속한 47번 통신회로 부위에서 간헐적으로 순간 단선현상이 발생하여 전압이 변동될 때 주파수카드에 장애가 발생한 것으로 분석되었다.

3.1.2 통신장애가 발생하자 ○○공사 ○○본부 ○○전기사업소 ○○주재 신○○ 외 5명이 회선을 임시로 복구하였으나 47번 회선 접속부에서 간헐적으로 순간단 선현상이 발생하여 통신장애가 발생하였다.

- 1. 기관사(부기관사 포함)는 대용폐색방식 시행 등으로 이례운전 취급을 하는 경우 안전하게 운전취급을 할 수 있도록 운전취급에 대한 관련규정을 정확히 숙지토록 할 것이며, 특히 신호를 무시하고 운행하는 일이 없도록 철저히 교육시킬 것.
- 2. 부기관사의 기관사에 대한 보좌 책임을 강화하여 안전의무를 철저히 이행하도록 할 것.
- 3. 역 운전취급자를 신규 임용하는 경우 관련업무가 숙달될 때 까지 실무에 투입시키지 말 것.
- 4. 통신회로 장애가 발생하여 복구작업을 시행할 때 완전하게 조치할 것.
- 5. 철도보호지구에서 시행하는 작업에 대하여 관리 및 감독을 철저히 할 것.

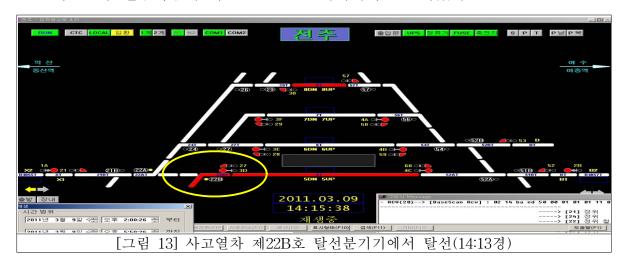
14시13분경 전주역구내 제22B호 탈선분기기에서 탈선하였다.

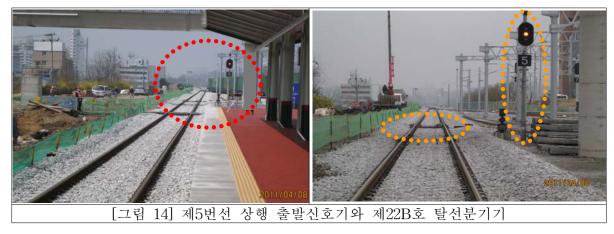
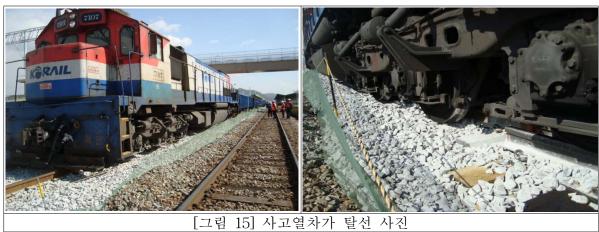
전주역 탈선현장의 출발신호기[그림 14] 및 기관차의 탈선상태는 아래의 [그림 15]와 같다.

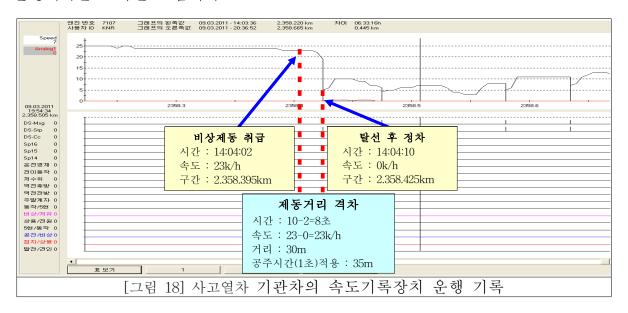
사고열차 기관사는 전주역에 진입하여 운전허가증을 받아야할 지점에서 제동을 취급하여 정차하지 않고 계속 진행하여, 출발신호기를 약10m 지난 지점에서 비상 제동을 체결하였고, 약 30m를 더 진행하여 탈선분기기에서 기관차의 차륜 10개가 탈선한 것으로 조사되었다. 아래의 [그림 18]은 사고열차 기관차의 속도기록장치 운행기록을 조사한 그림이다.

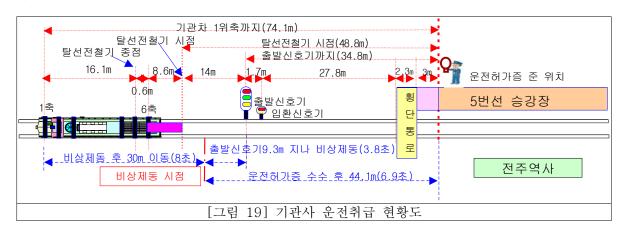
당시 기관사는 ①ATS가 경고한 출발신호기에 현시된 정지신호를 확인하지 않았고, ②출발신호기(입환신호기)의 사용중지에 따른 출발수신호(입환신호기)의 사용을 지키지 않았으며, ③승강장 끝 부분에서 지도표를 높이 들고 있는 열차 운용원을 보고 전주역을 통과역으로 착각하고, ④지도표를 운행 중인 상태에서 받았으며, ⑤지도통신식 시행에 따른 진행 수신호 또는 수신호생략 번호를 확인하지 않았고, ⑥역장의 출발전호가 없었음에도 불구하고 통과하였으며, ⑦지도통신식을 시행함에 따라 동산역장과 열차운행에 대한 통화를 하여야 하나, 이를 이행하지 않은 것으로 조사되었다. 아래의 [그림 19]는 사고열차의 운전취급 현황이다.
