철도사고 조사 보고서

한국철도공사

호남선 익산역구내

열차 충돌

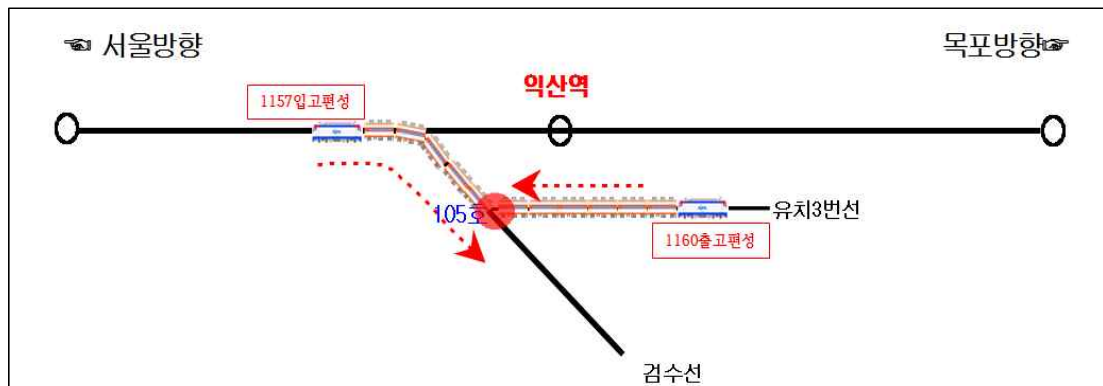
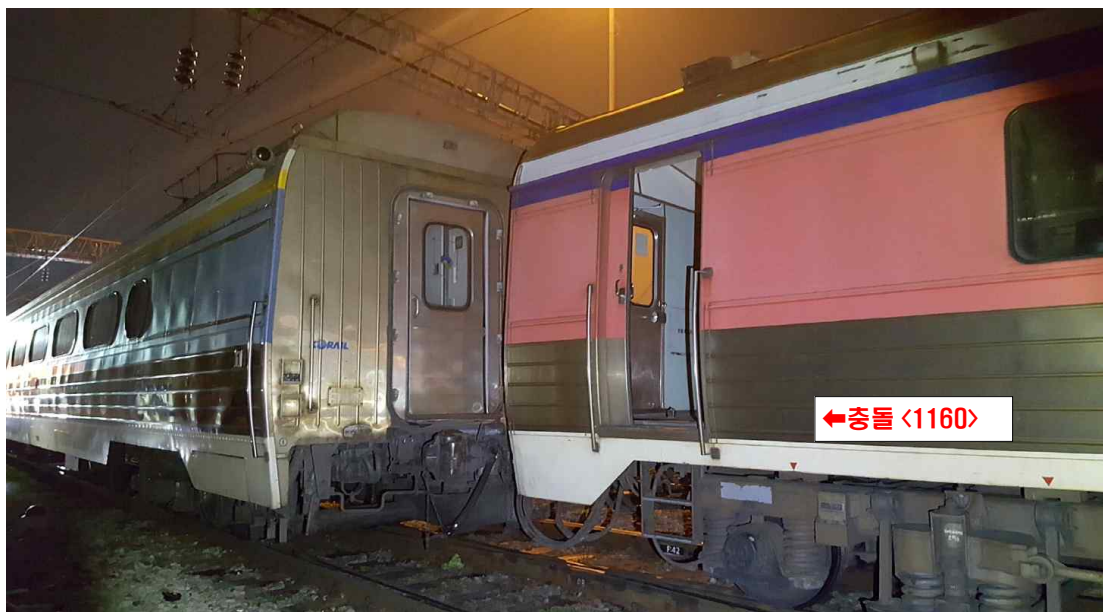
[그림2] 충돌사고 상황 및 현장 사진

제1157호 새마을호 열차는 18시 53분경 익산역 9번 선에 도착하여 승객하차 후 북쪽 인상선¹⁾을 경유하여 추진운전²⁾으로 객차 검수 2번 선으로 이동 중 세척대를 지나 일단 정지하였으며, 제1160호 새마을호 열차는 익산역 유치 3번 선에서 대기 중 북쪽 인상선을 거쳐 10번 선에서 출발하기 위해 같은 선에서 추진운전으로 10량(140m)을 옮겨 두려다 정차 위치를 약 98m 더 지나 제1157호 새마을호 열차 후부를 충돌하였다.

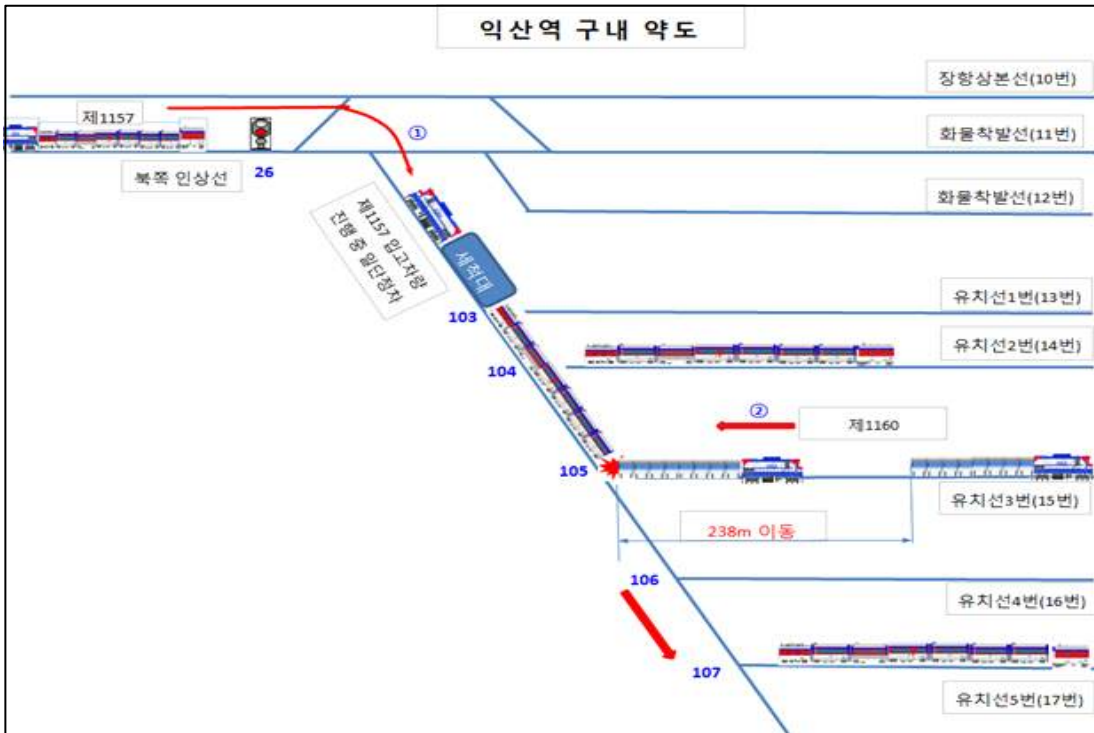
[그림3] 충돌사고 개요도

이 사고로 제1157호 새마을호 열차는 7호 객차의 뒷 대차와 2호 객차의 뒷 대차가 각각 우측으로 탈선되었으며, 제1160호 새마을호 열차는 7호 객차의 뒷 대차 두 번째 차축이 우측으로 탈선되었으며, 4호 객차의 앞 대차가 왼쪽으로 탈선되었다.

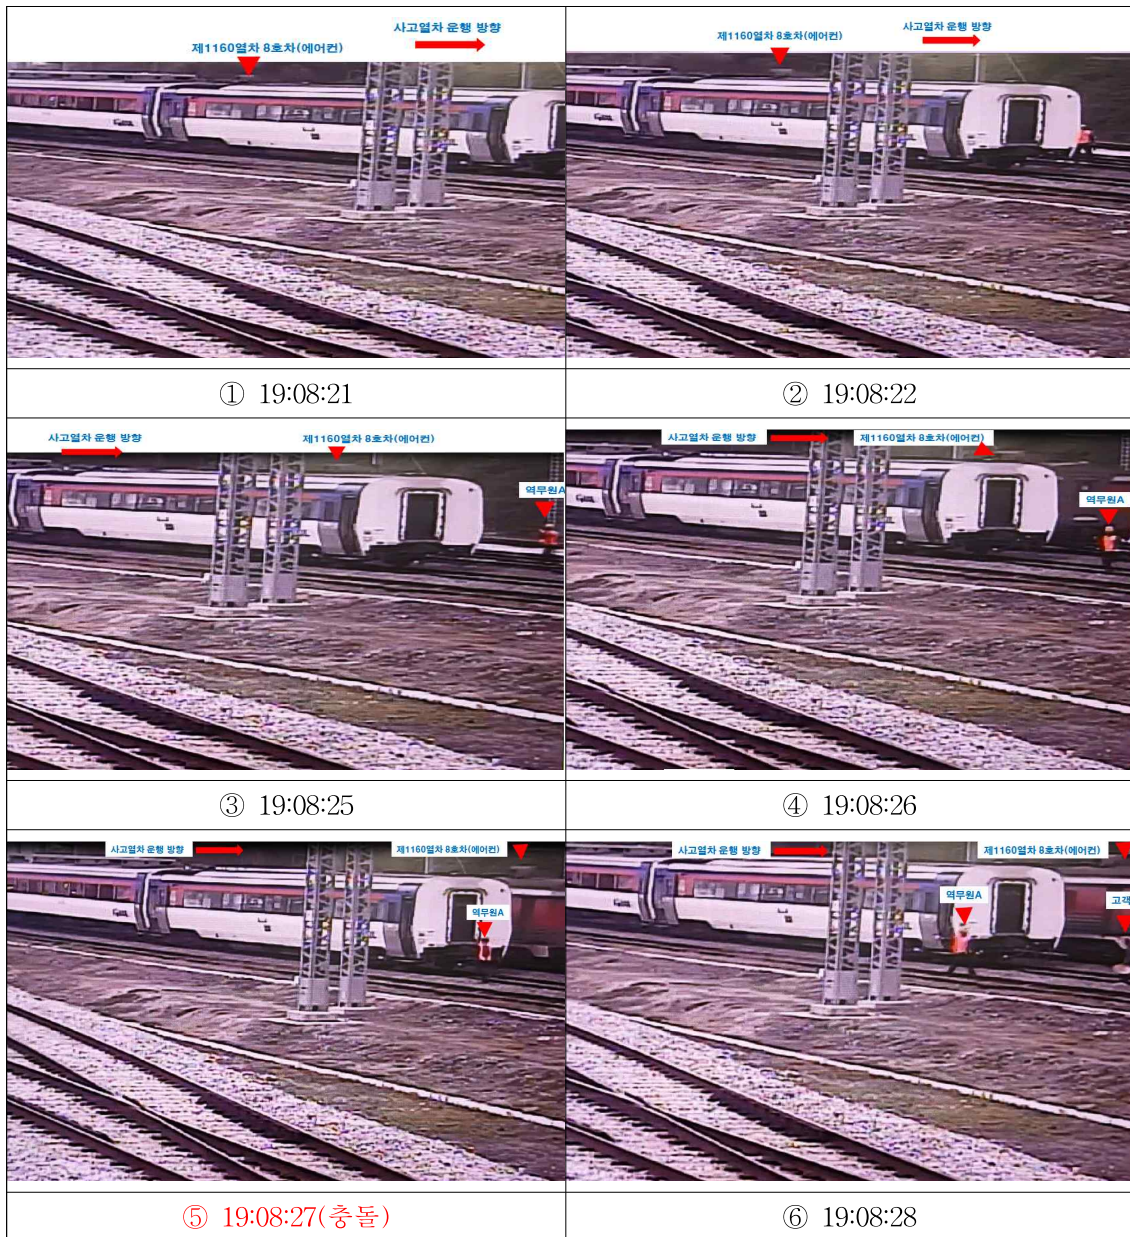
[그림7] 익산역 구내 CCTV 영상화면

[그림7]과 같이 익산역 구내에 설치되어 있는 CCTV의 녹화영상을 확인한 결과 19:08:21에 제1160호 새마을호 열차 맨 뒤 8호 객차의 이동 모습이 화면에 보이고 역무원이 다급하게 이동하며 약 6초 뒤 19:08:27에 열차가 충돌하였다.

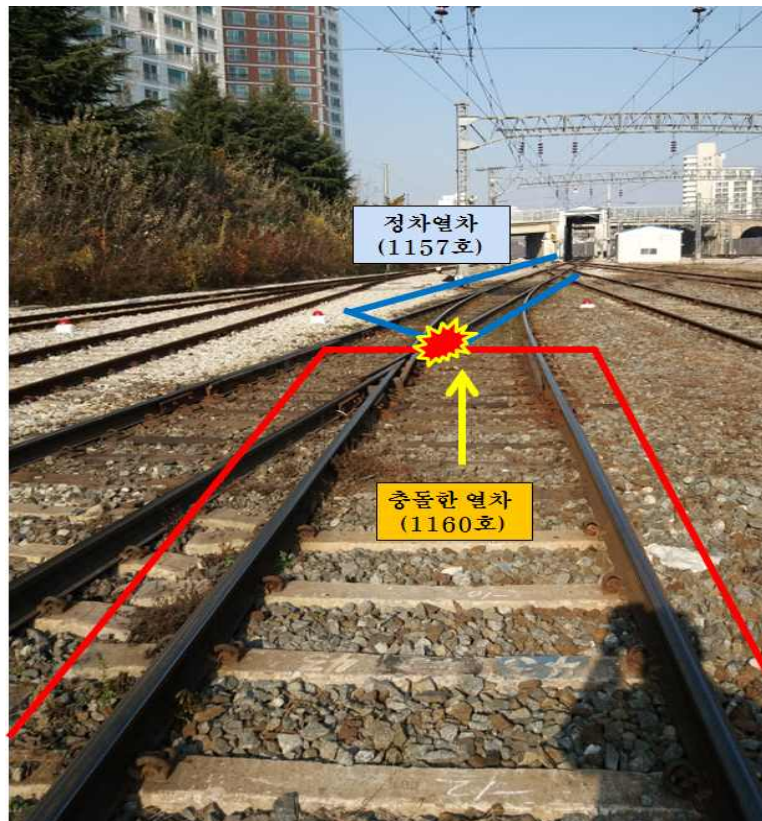
[그림10] 충돌 사고가 발생한 105호 선로전환기 현장

제1157호 새마을호 열차의 맨 뒤 7호 객차가 105호 선로전환기의 크로스부에 정차하고 있었고, 유치 3번 선의 제1160호 새마을호 열차가 105호 선로전환기 방향으로 추진 운행하는 과정에서 맨 뒤 발전차(99287호)가 제1157호 새마을호 열차의 맨 뒤 7호 객차와 충돌하였다.

그 과정에서 정차하고 있던 제1157호 열차의 편성 중 기관차로부터 두 번째에 위치한 7호 객차(526)의 뒷 대차와 여덟 번째에 위치한 2호 객차(920)의 뒷 대차가 우측으로 탈선되었고 타고 오르거나 끌린 흔적은 없었다.

제1160호 열차의 편성 중 기관차로부터 네 번째 위치한 4호 객차(536)의 앞 대차가 왼쪽으로 탈선되었고 일곱 번째 위치한 7호(375) 객차의 뒷 대차의 두 번째 차축이 우측으로 탈선되었고 타고 오르거나 끌린 흔적은 없었다.

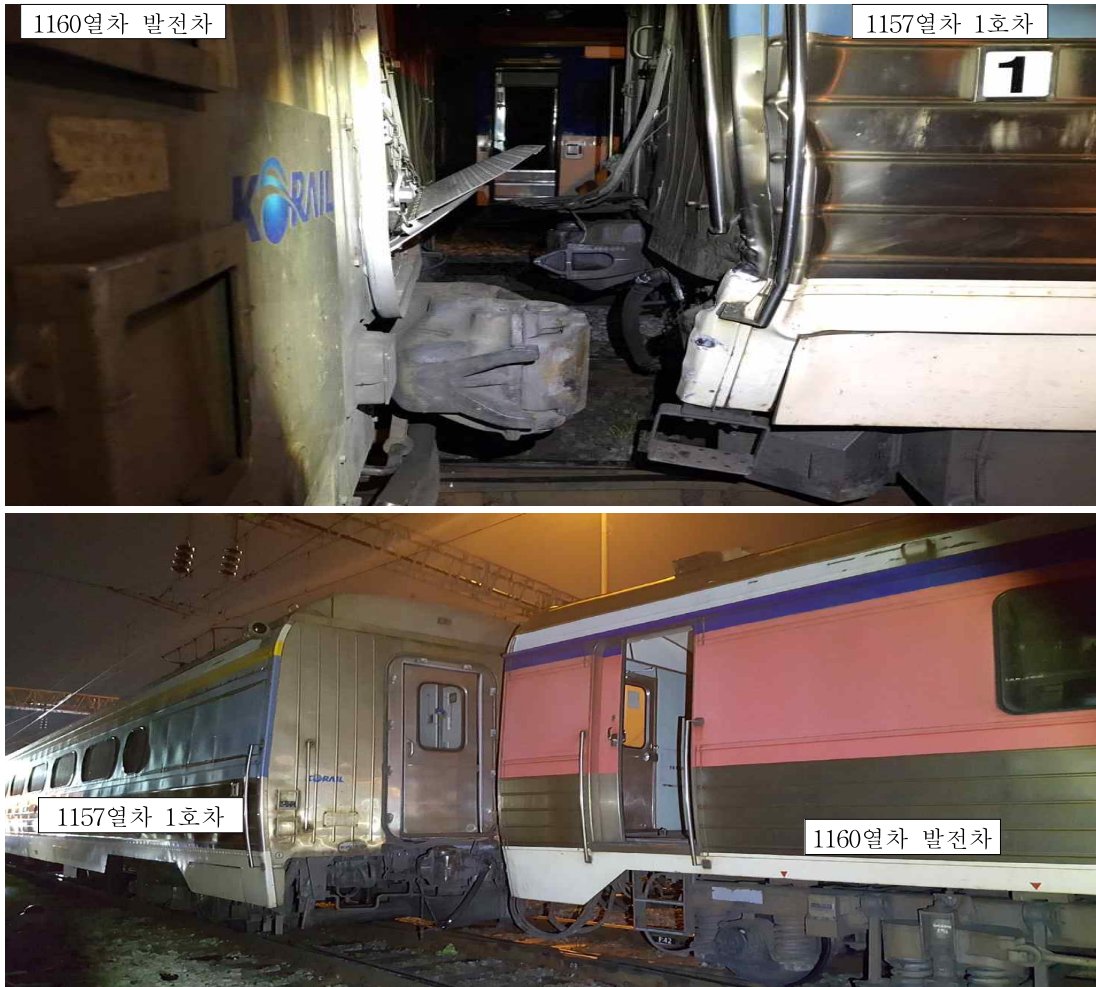
[그림11] 충돌 상태(좌·우)

사고로 탈선한 객차의 피해현황을 조사한 결과 [그림11]~[그림12]와 같이 제1157호 새마을호 열차의 2호차(920) 뒷 대차, 7호차(526) 뒷 대차가 탈선 되었으며, 제1160호 새마을호 열차의 4호차(536) 뒷 대차와 7호차(375) 앞 대차가 탈선 되어 차량연결기와 제동관 등이 파손되었다.
